## 5. 立野ダム建設予定地の基礎岩盤

### 5.3 基礎岩盤（熊本地震後）

#### 5.3.1 追加調査の目的

立野ダムの基礎岩盤である先阿蘇火山岩類、立野溶岩等の熊本地震後の岩盤性状を確認する。

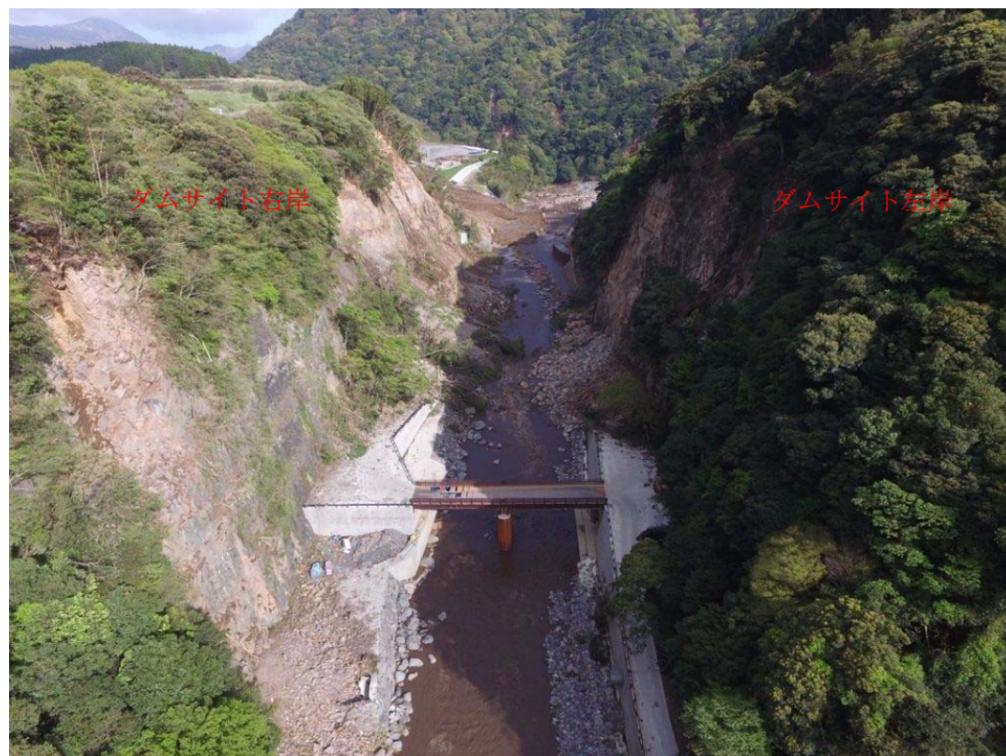
写真-5.3.1 ダムサイト状況（地震後）

ダム敷及びその近傍にて地表露頭踏査を実施した結果、表層のはがれ落ちはあるものの基礎岩盤として問題となるような変状は認められない。

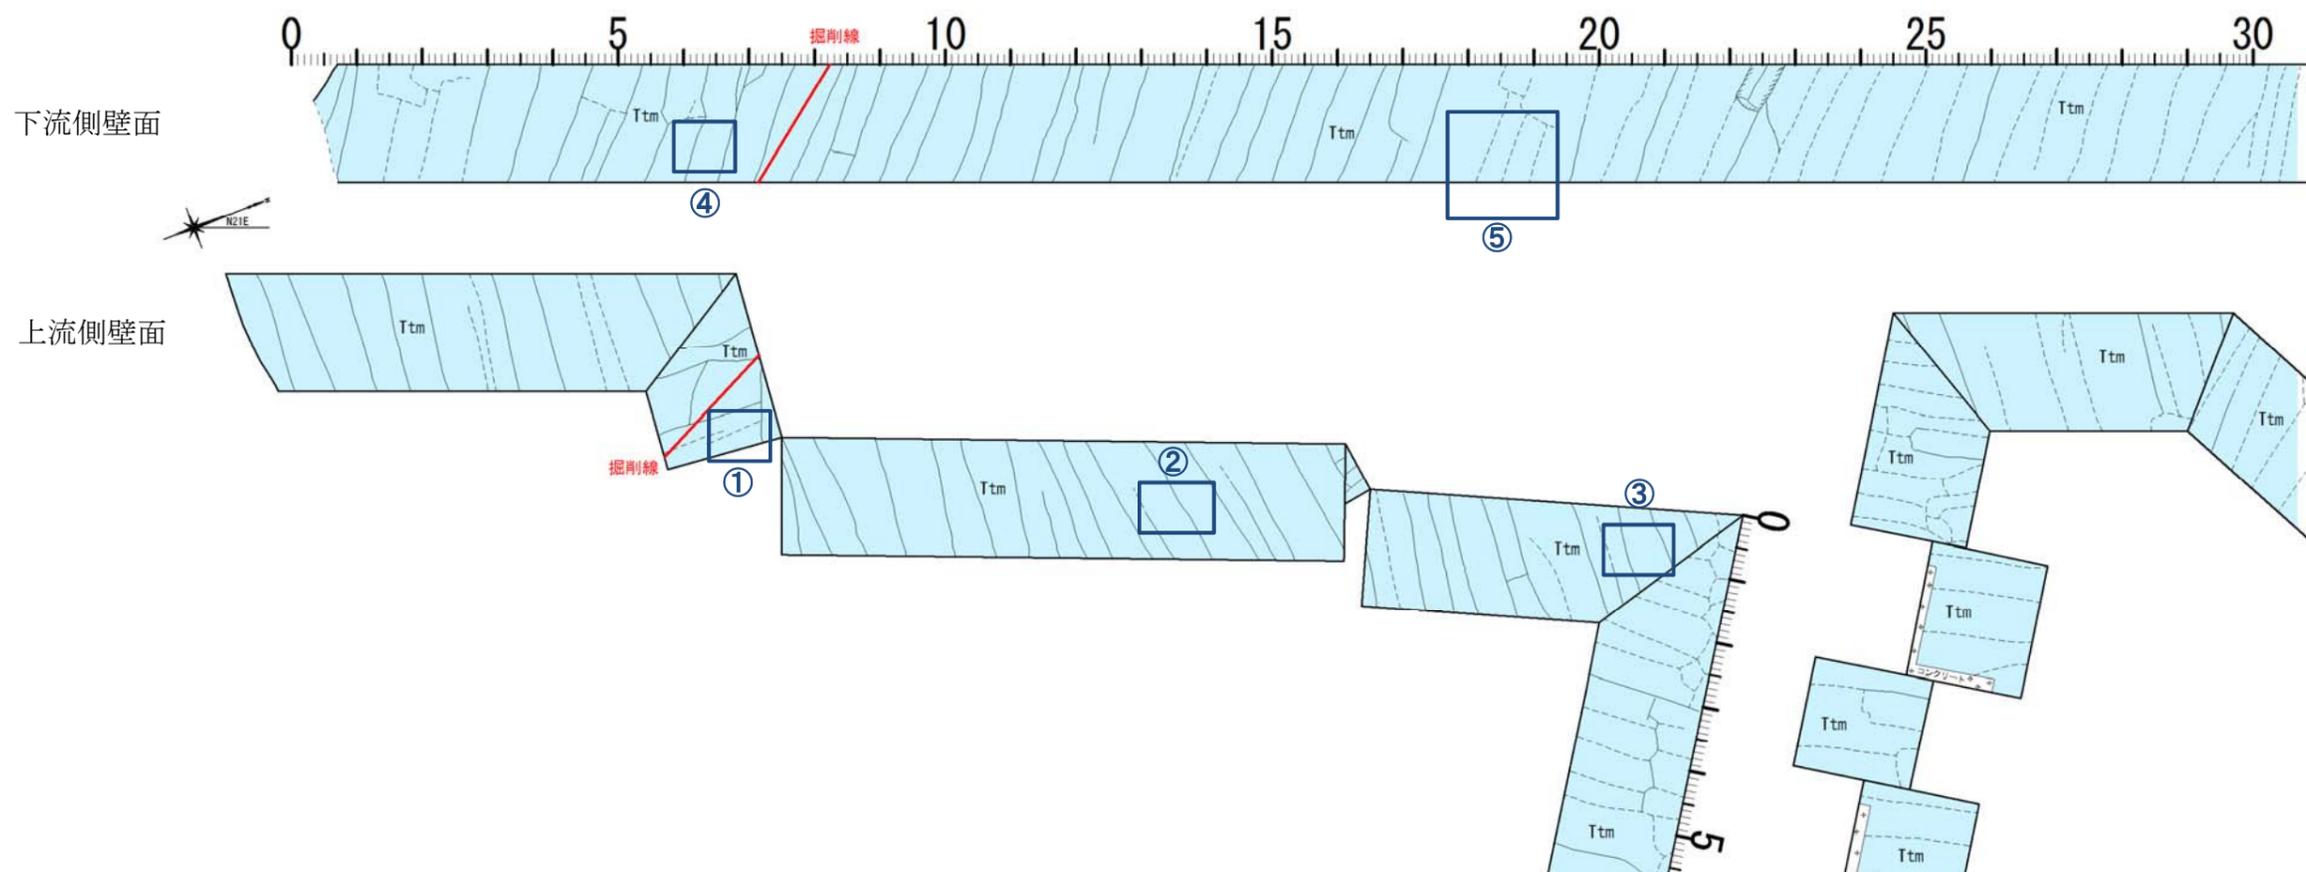
# R-1 横坑（地震後）

- 横坑壁のごく一部で小規模な岩片の抜け落ちが確認された。
- 地震前に確認している岩盤節理の開口状況に変化はなく、新たに確認できるような開口も確認されなかった。
- 基礎岩盤の性状の変化は確認されなかった。

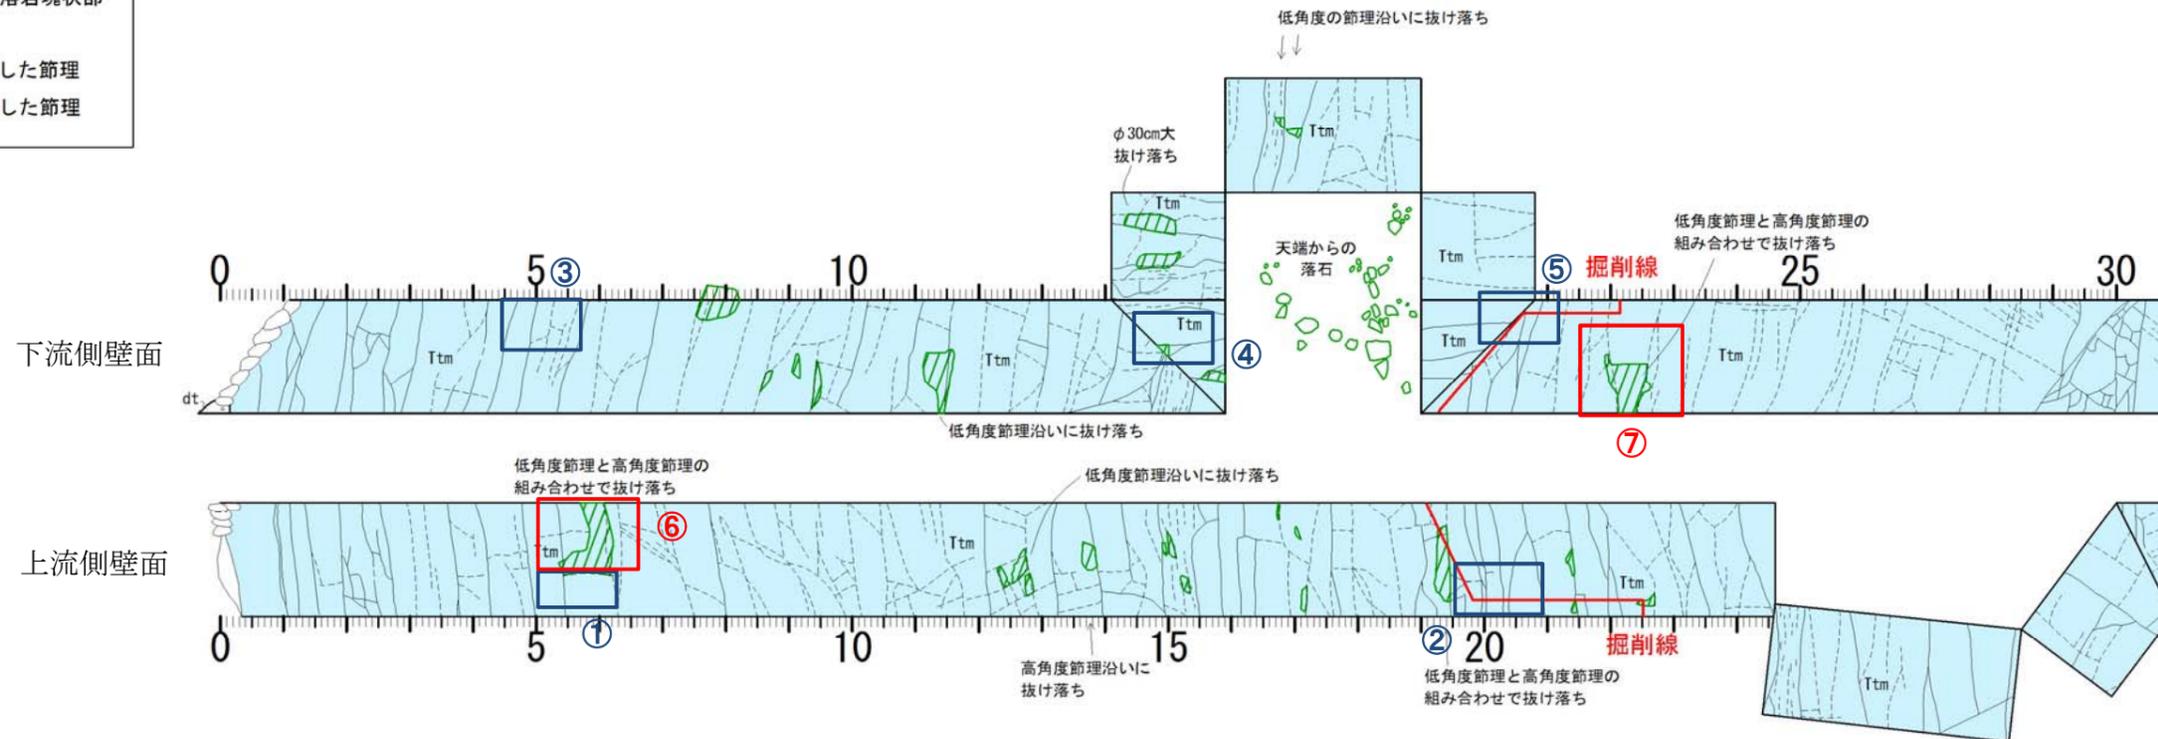
- 横坑壁のごく一部で小規模な岩片の抜け落ちが確認された。
- 地震前に確認している岩盤節理の開口状況に変化はなく、新たに確認できるような開口も確認されなかった。
- 基礎岩盤の性状の変化は確認されなかった。

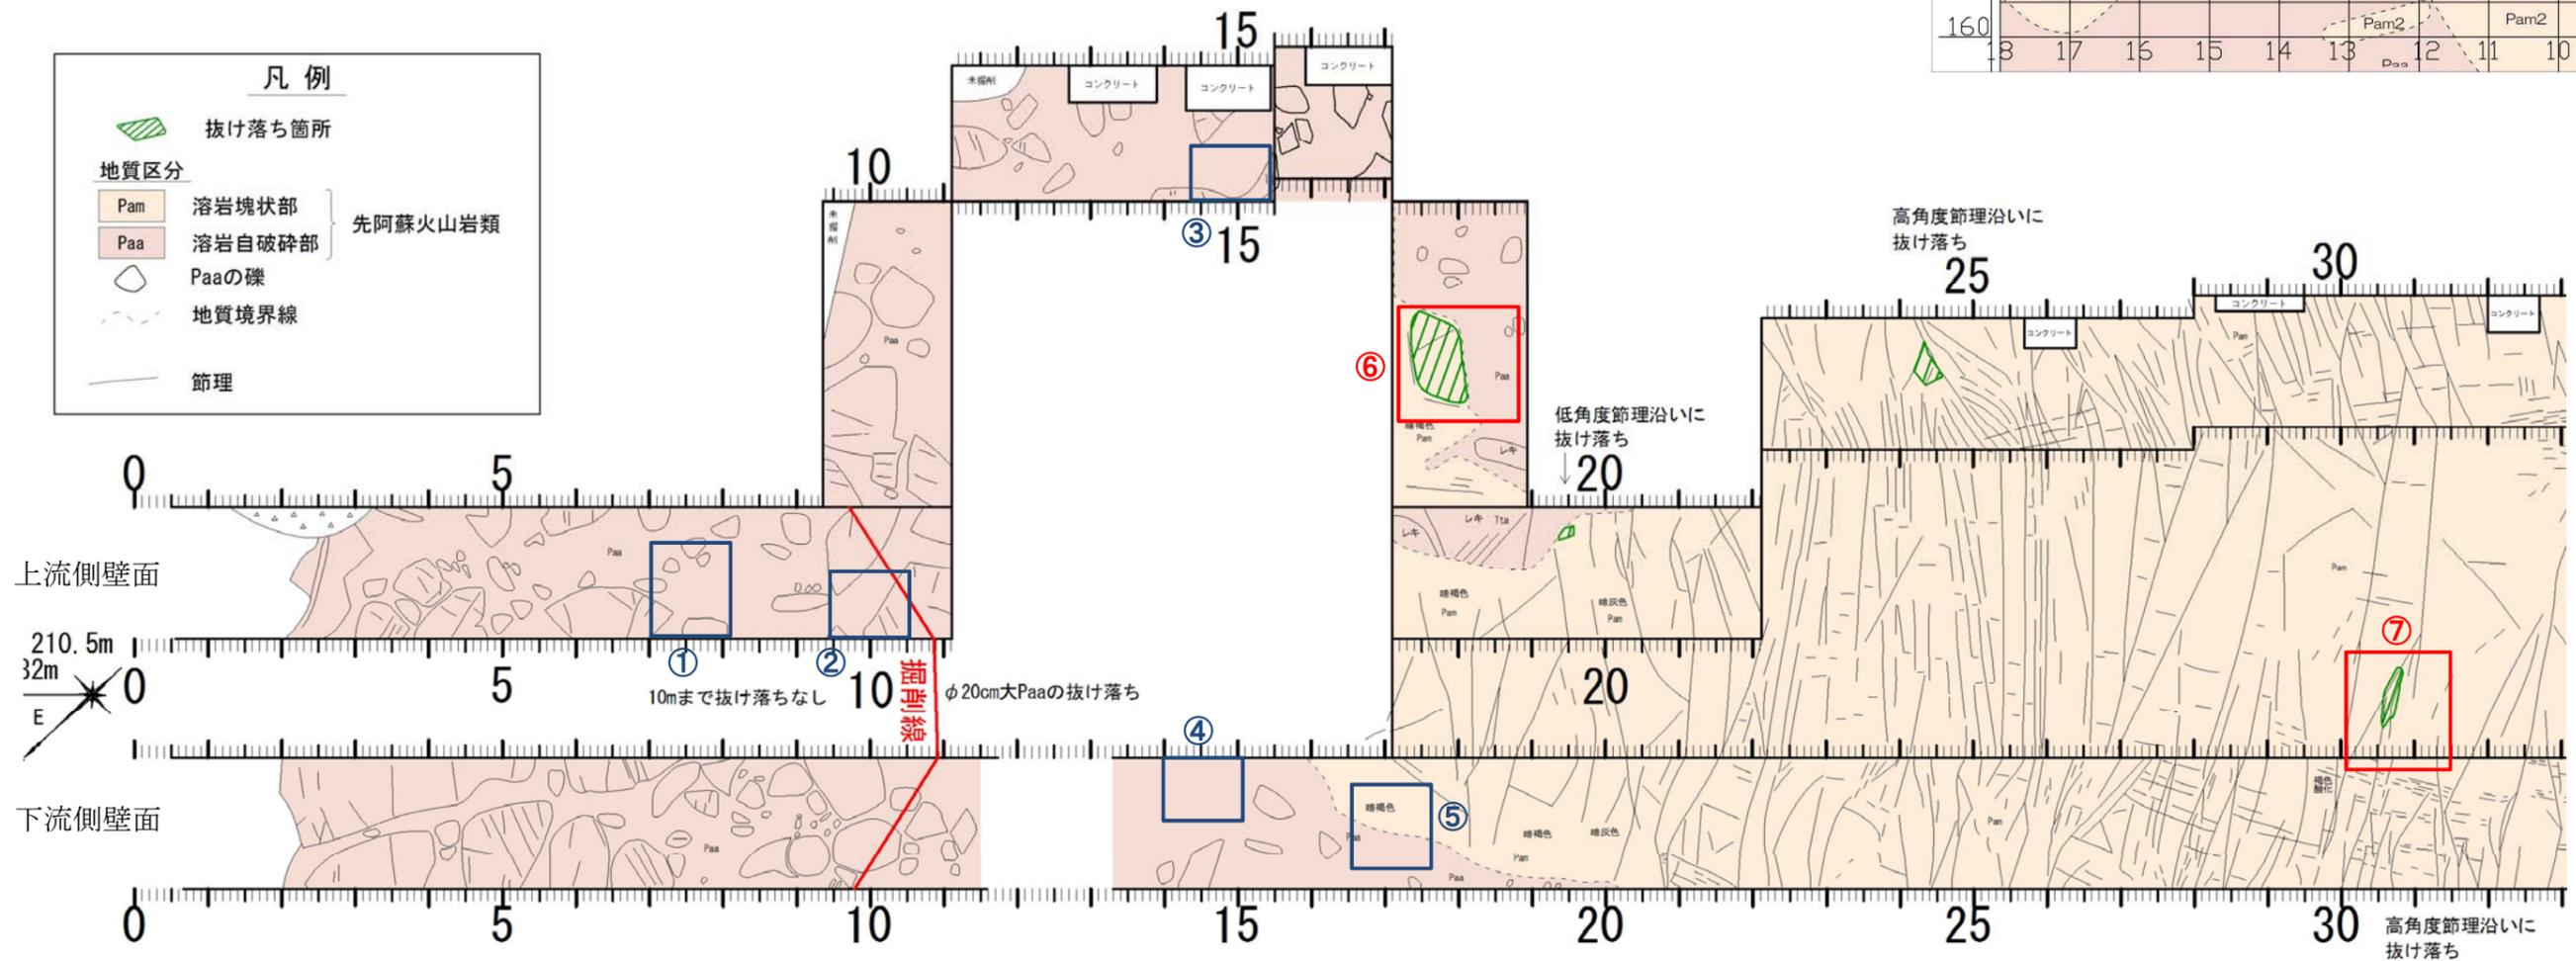
# L-1 横坑（地震後）

- ・横坑壁のごく一部で小規模な岩片の抜け落ちが確認された。
- ・地震前に確認している岩盤節理の開口状況に変化はなく、新たに確認できるような開口も確認されなかった。
- ・基礎岩盤の性状の変化は確認されなかった。

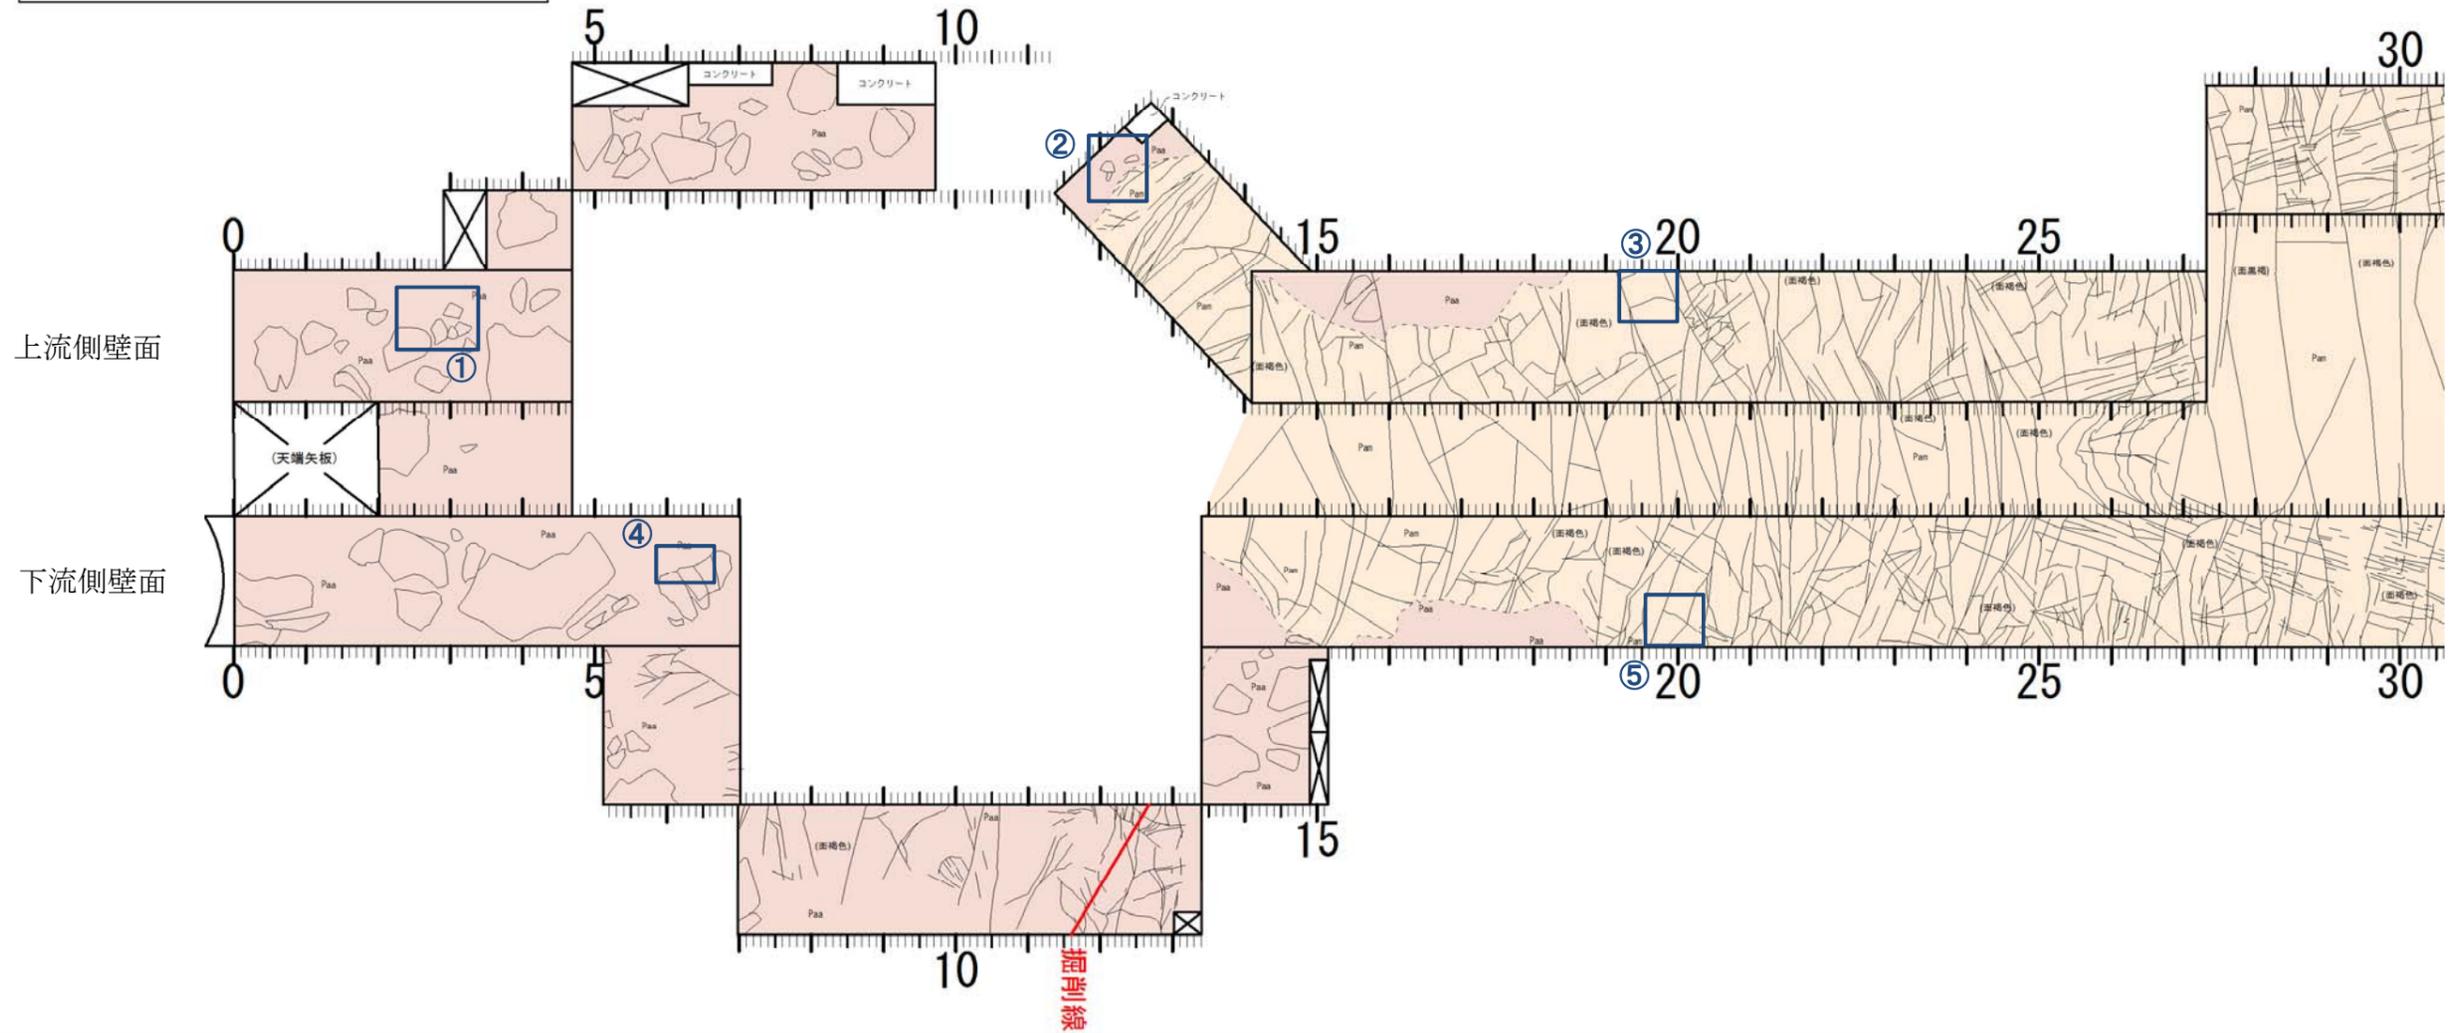
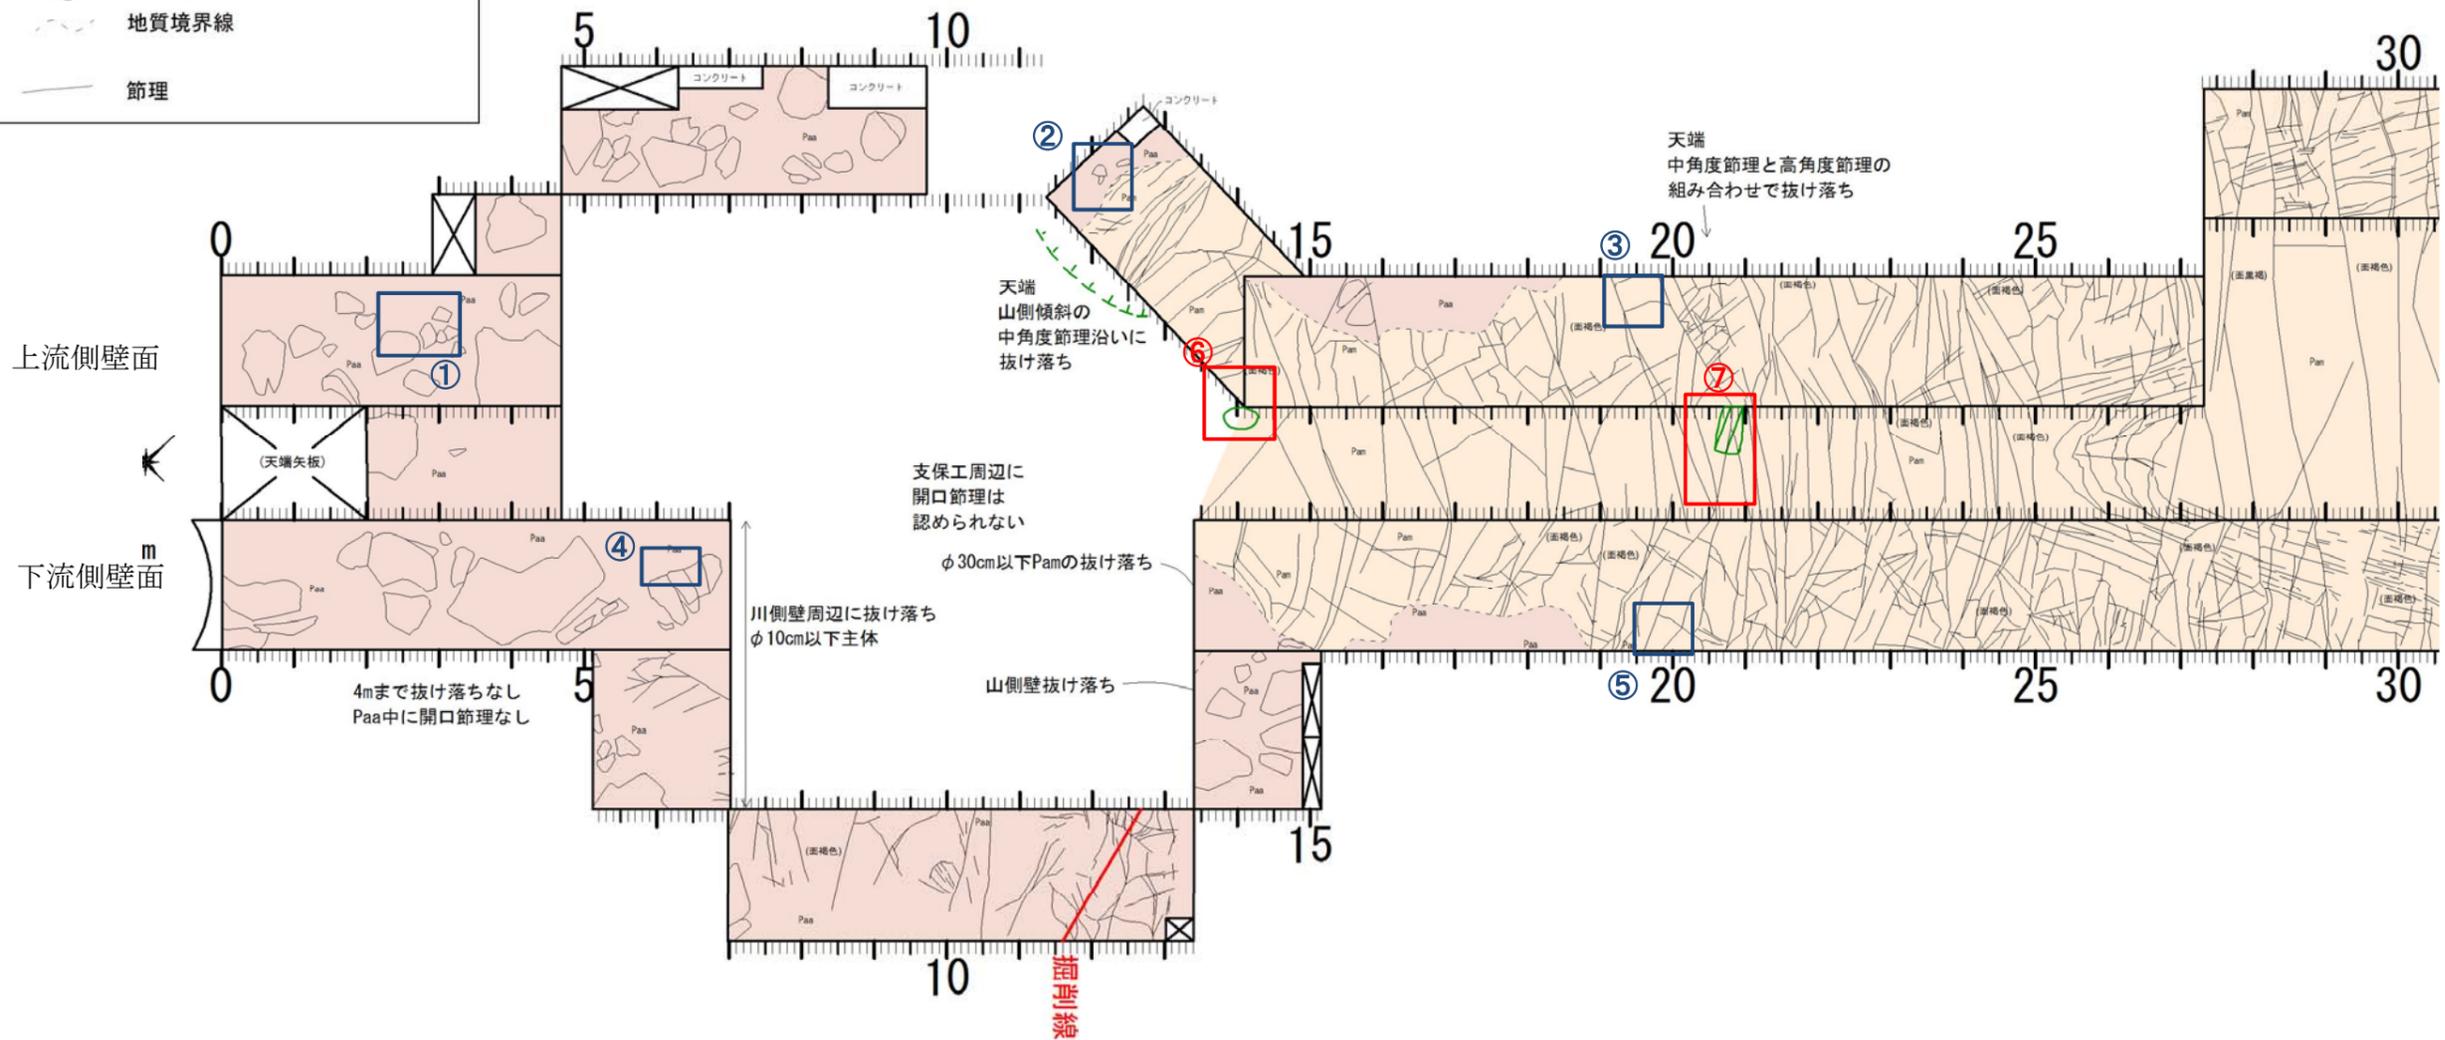
# L-3 横坑（地震後）

- 横坑壁のごく一部で小規模な岩片の抜け落ちが確認された。
- 地震前に確認している岩盤節理の開口状況に変化はなく、新たに確認できるような開口も確認されなかった。
- 基礎岩盤の性状の変化は確認されなかった。

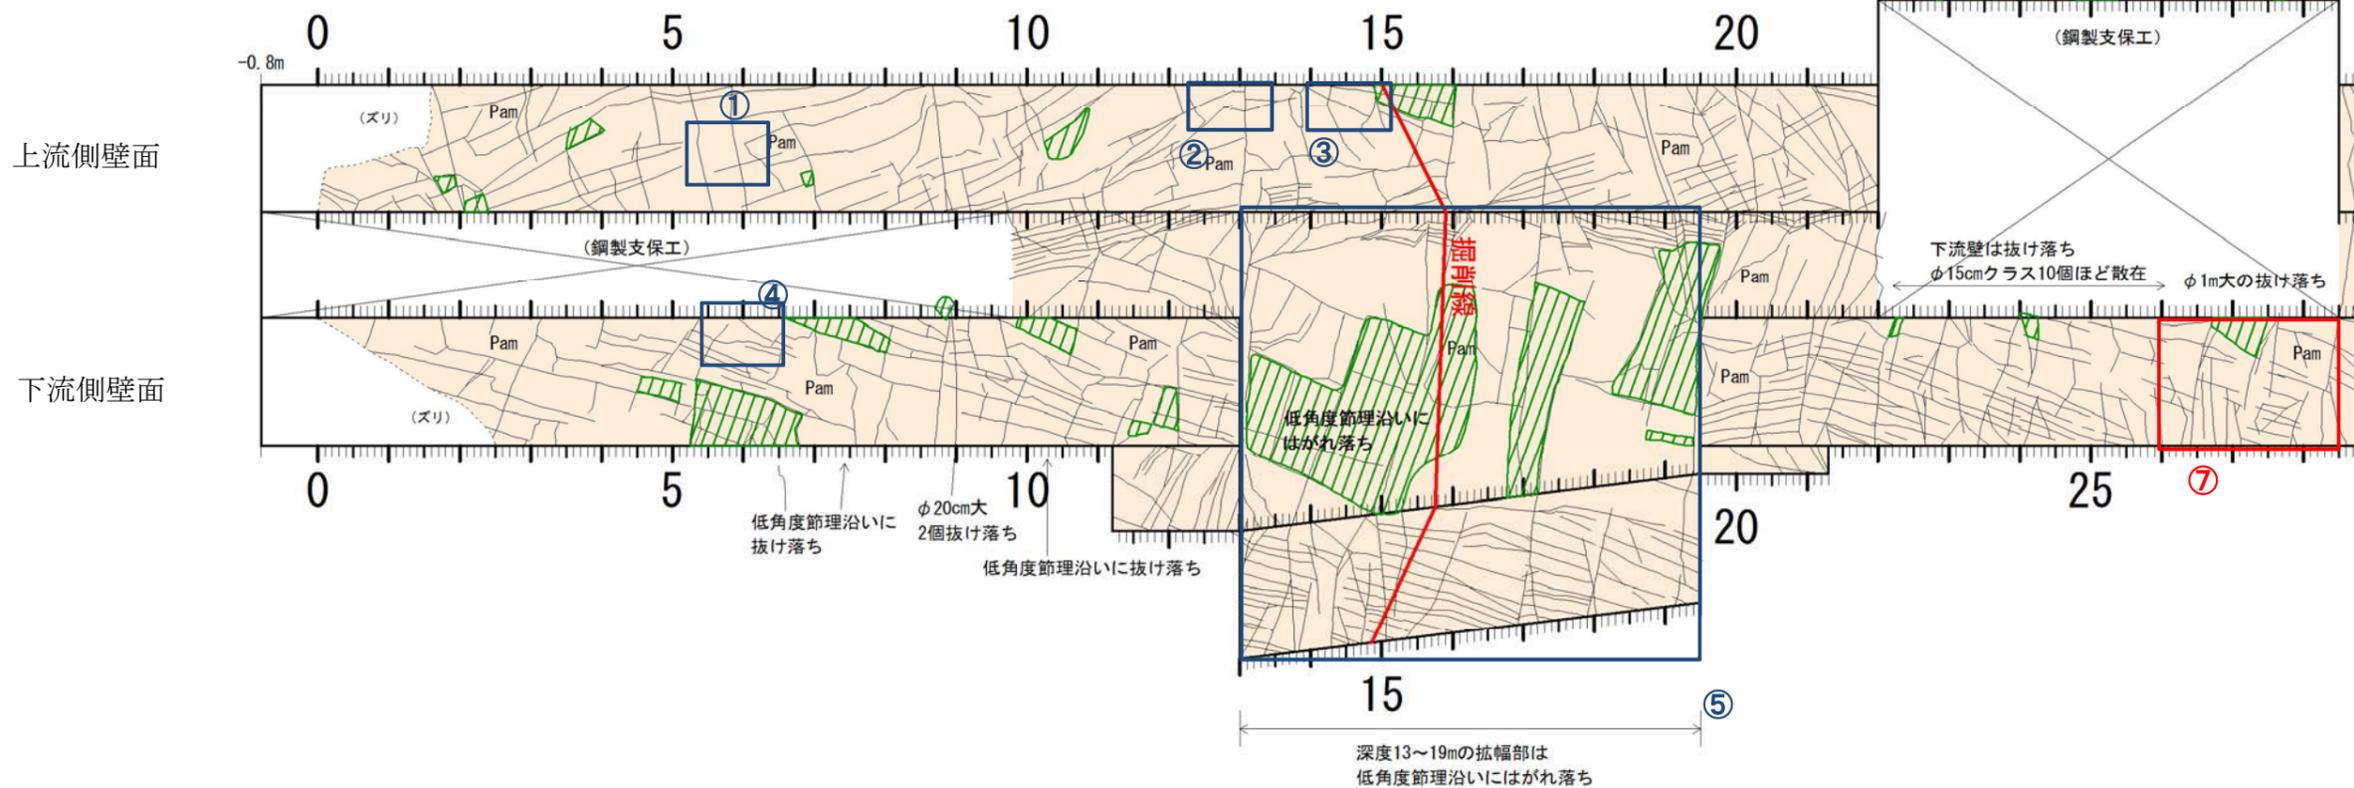
# L-4 横坑（地震後）

- 横坑壁の一部ではがれ落ちが確認された。
- 地震前に確認している岩盤節理の開口状況に変化はなく、新たに確認できるような開口も確認されなかった。
- 基礎岩盤の性状の変化は確認されなかった。

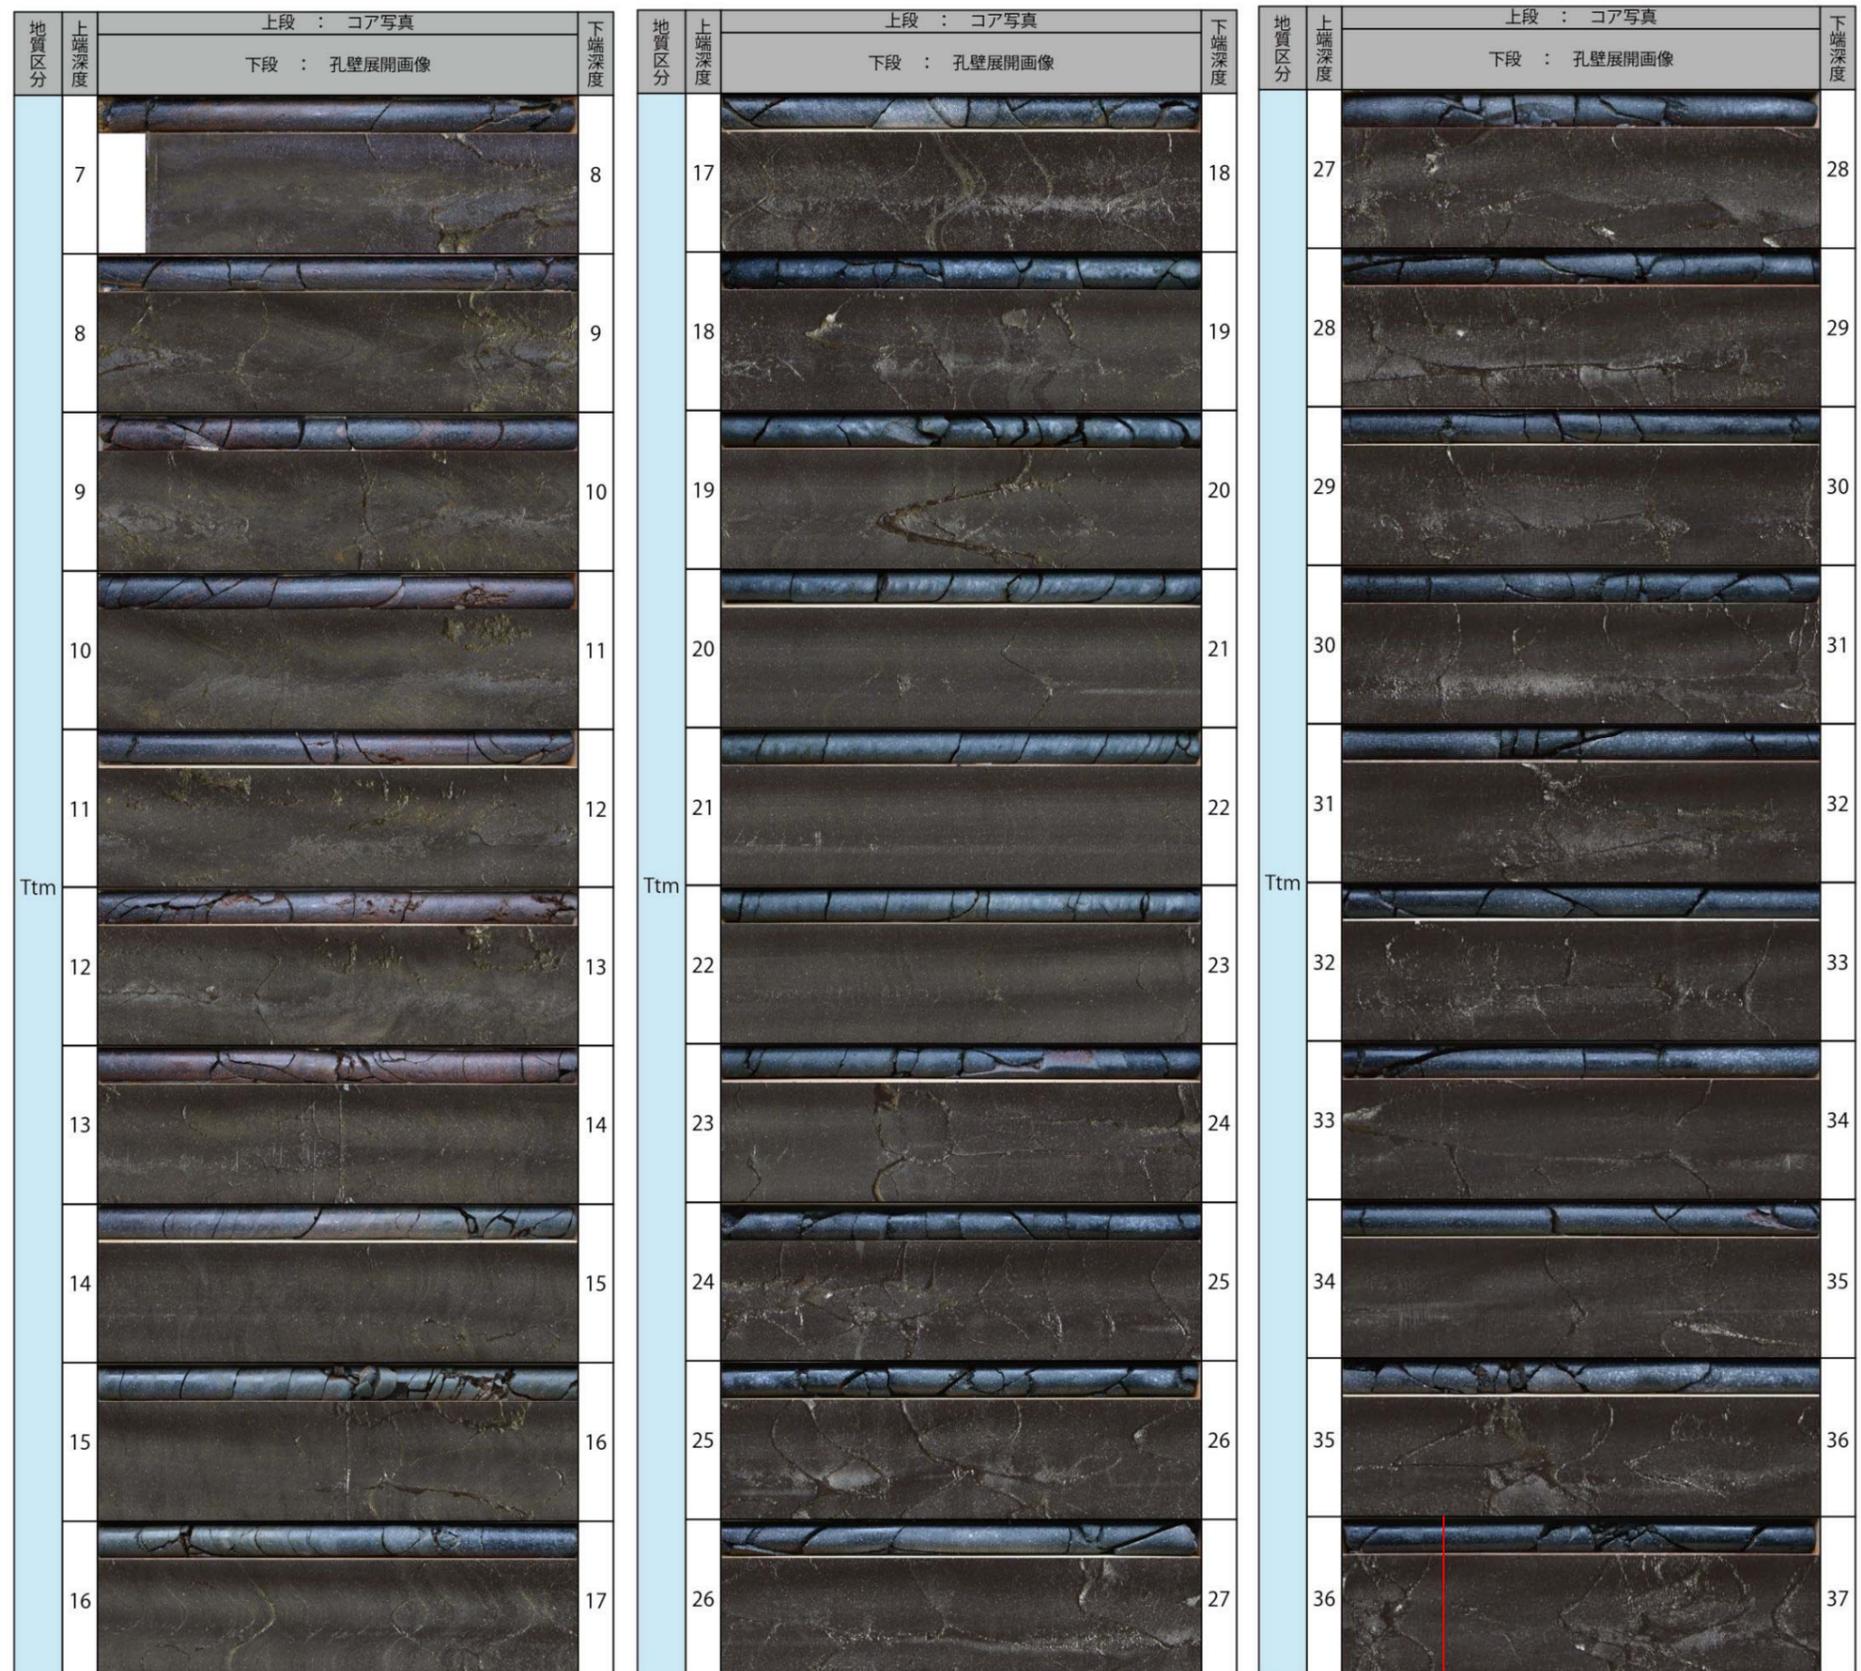
図-5.3.7 コア写真と孔壁展開画像

新規に掘削を実施した2本のボーリングコアとボアホールカメラ画像を確認した結果、立野溶岩塊状部（低位～高位標高まで）の亀裂（割れ目）は密着しており、基礎岩盤の変状も確認されなかった。

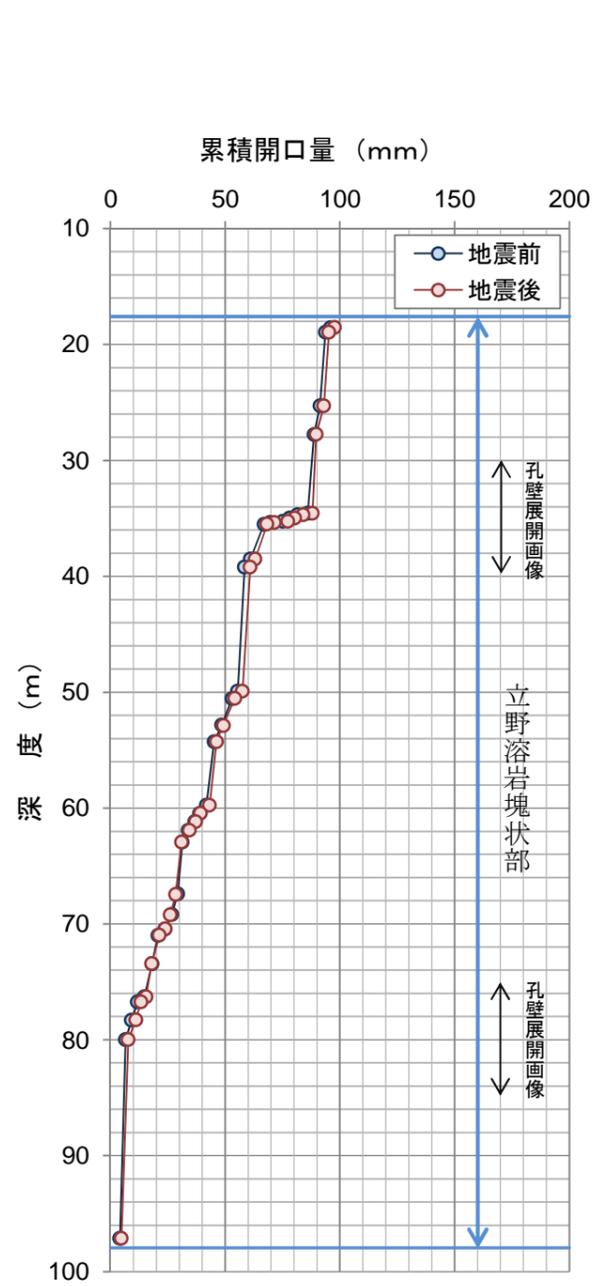
図-5.3.12 累積開口量比較

地震前の調査でボアホールカメラ撮影を実施している既存ボーリング孔 (B-250) を対象に、地震前後の累積開口量を比較した結果、ほとんど差は確認されず、亀裂 (割れ目) も密着しており、基礎岩盤の変状も確認されなかった。

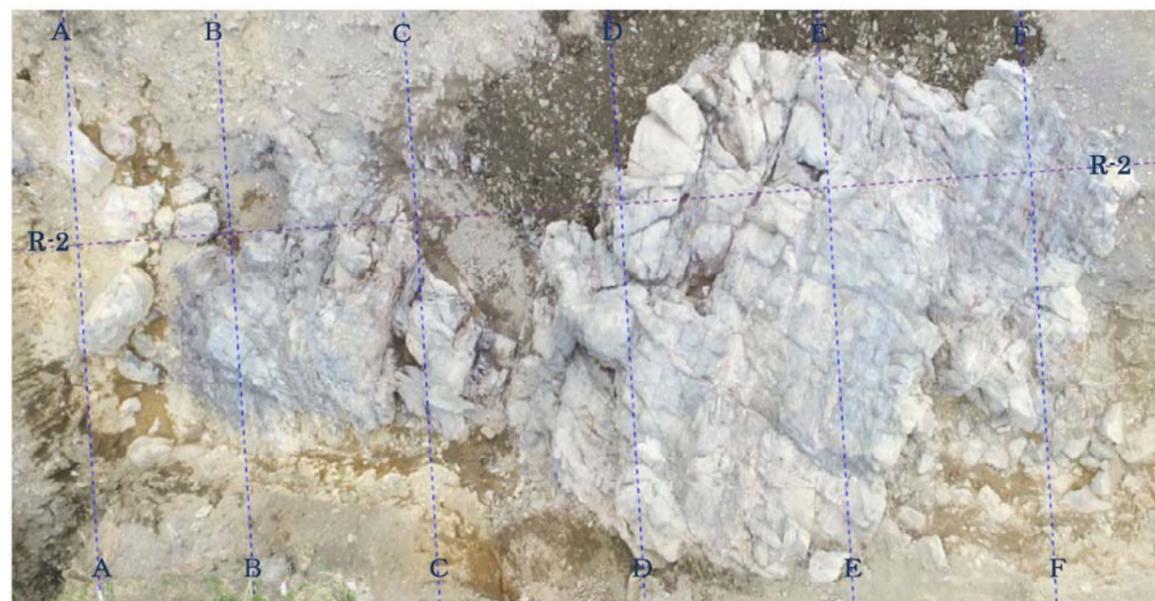
写真-5.3.8 岩盤状況

ダムサイトの右岸高位標高部の頭部排土調査を実施した結果、基礎岩盤の変状は確認されなかった。
