## 6. 熊本地震を踏まえたダム機能の維持

### 6.1 総貯水容量の確認

## 6.2 流木の放流孔に対する影響の確認

### 6.3 巨石の放流孔に対する影響の確認

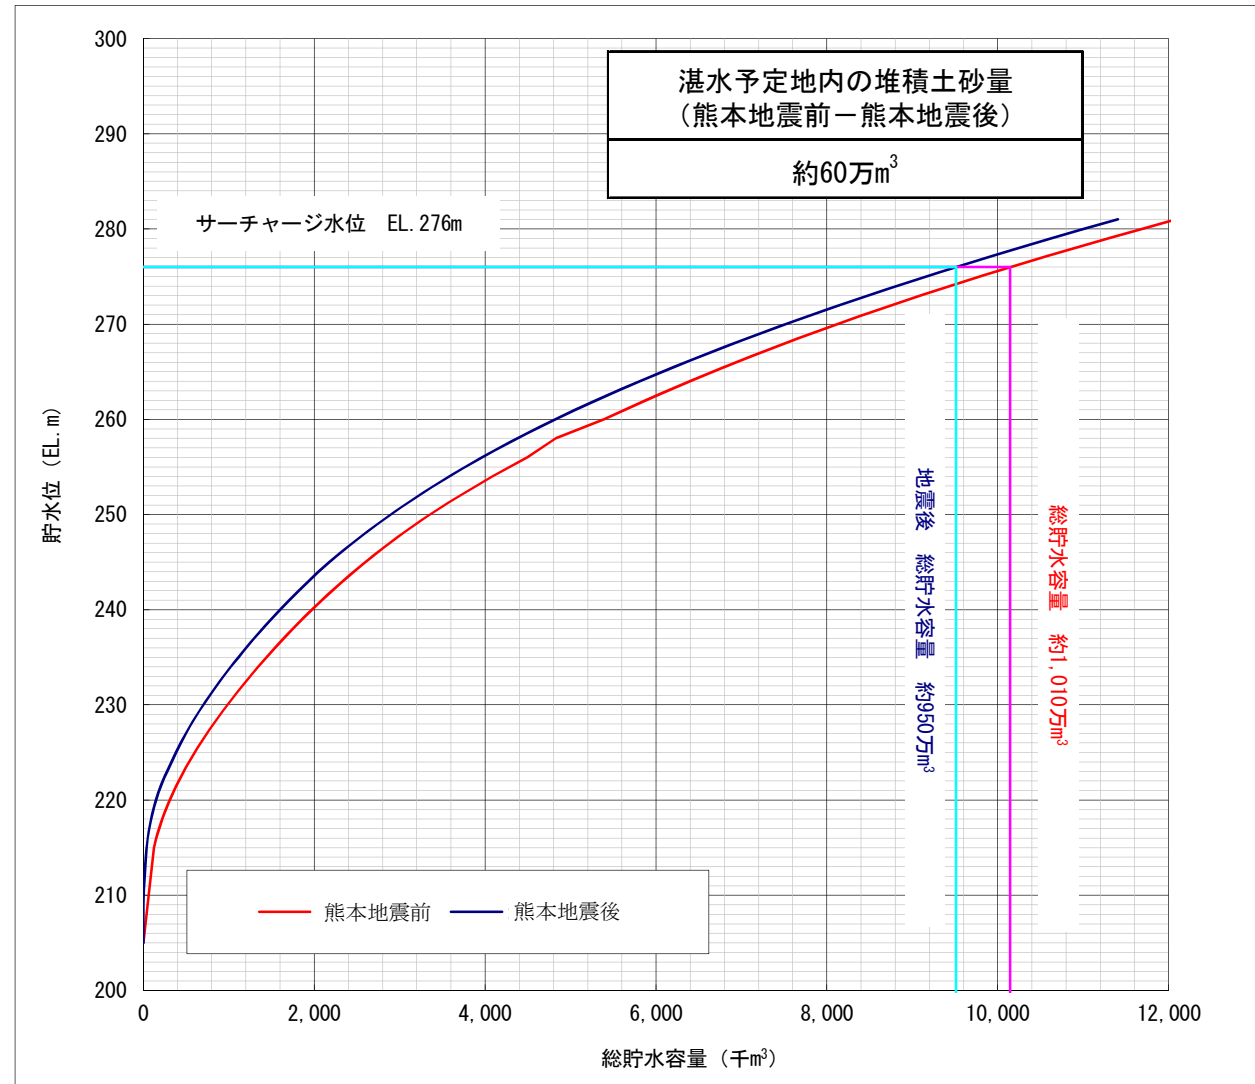
図-6.1.3 湛水予定地内の堆積土砂量（熊本地震前－熊本地震後）

熊本地震前後と6月洪水後に実施した航空レーザ測量の結果から、熊本地震後のダム総貯水容量は約950万 $m^3$ 、6月洪水後のダム総貯水容量は約960万 $m^3$ と推計された。6月洪水後の立野ダムの湛水予定地内には約50万 $m^3$ の土砂が堆積していると推定される。この堆積している土砂量は、立野ダムの100年後の平衡堆砂量（約20万 $m^3$ ）より約30万 $m^3$ 超過している状態である。

立野ダムの完成までに約 30 万  $m^3$  の掘削を行い、立野ダム完成時の堆砂量を約 20 万  $m^3$  として、流量データ等を用いて、一次元河床変動計算により、100 年間の堆砂量のシミュレーションを行った結果、堆砂量の大きな変化はなく概ね 20 万  $m^3$  で平衡堆砂量となることが確認された。

以上のことから、ダム完成時までに約 30 万  $m^3$  の掘削を行い、堆砂量を約 20 万  $m^3$  とすることで、完成時に洪水調節のために必要な容量を確保することは十分可能と考えられる。ダム完成後の維持管理については、洪水後の堆砂の状況を踏まえながら、必要に応じて維持掘削等を適宜実施することにより、立野ダムの洪水調節機能は維持できると考えられる。

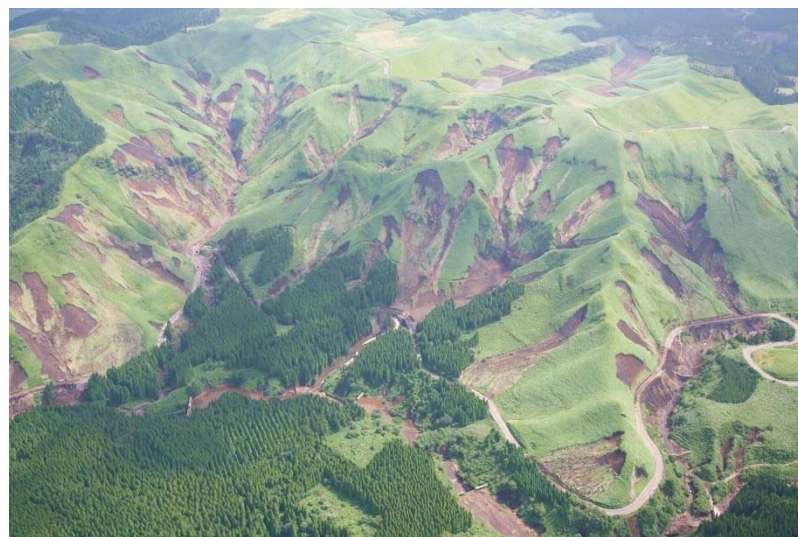
写真-6.1.1 斜面崩壊状況 (H24九州北部豪雨)

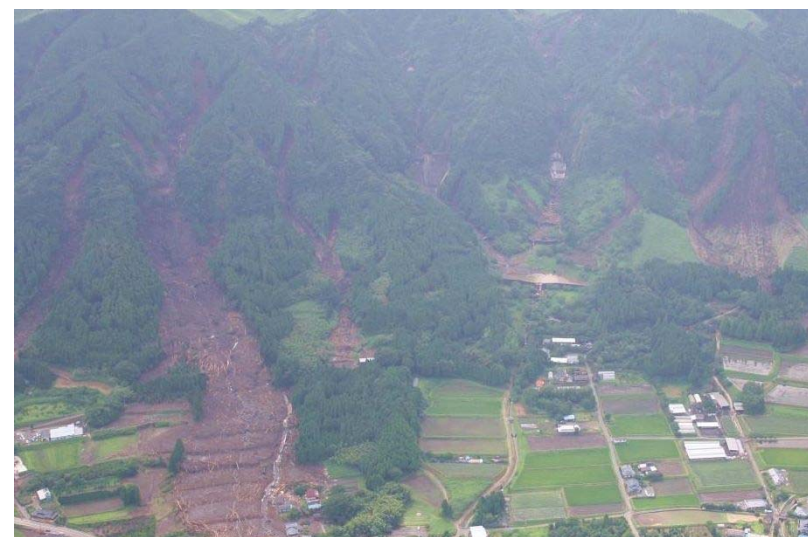
写真-6.1.2 斜面崩壊状況 (H24九州北部豪雨)

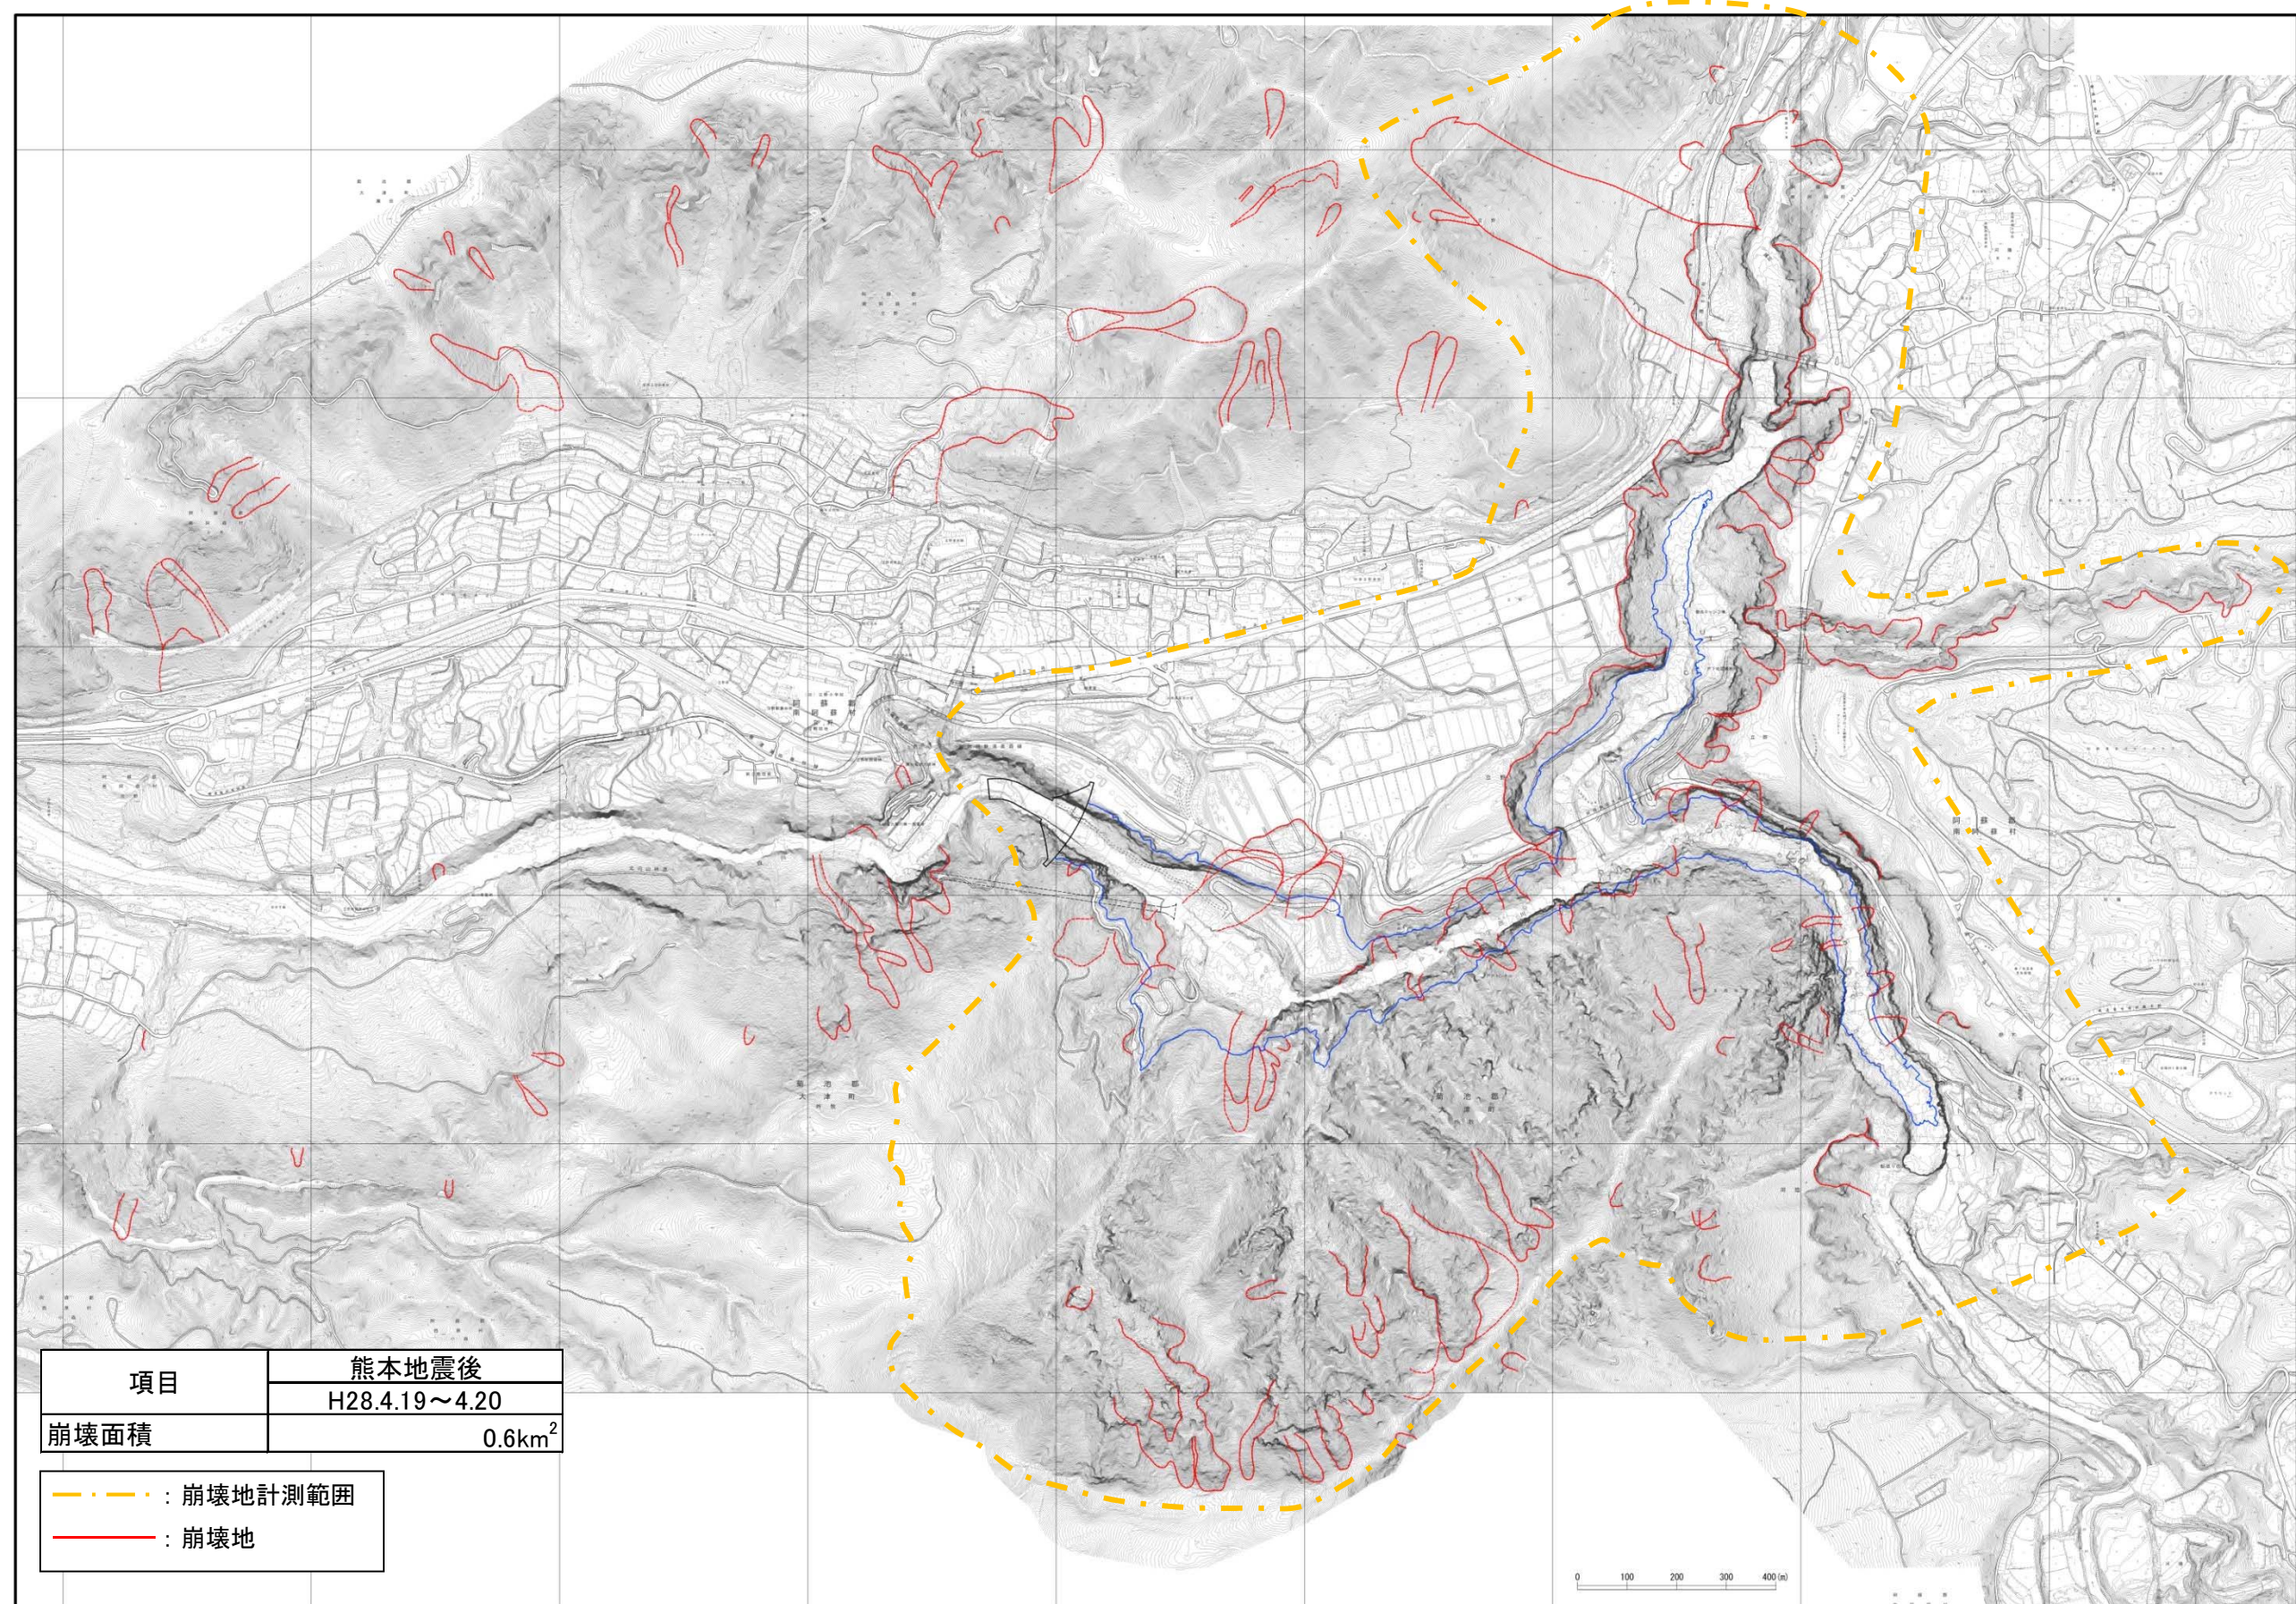
図-6.1.9 立野ダム周辺の崩壊状況図（熊本地震後）

立野ダムの湛水予定地周辺について、航空レーザ測量を用いて崩壊面積を推計した結果、熊本地震後で約 0.6km<sup>2</sup>、6 月洪水後で約 0.9km<sup>2</sup>の斜面崩壊が確認されており、熊本地震後の降雨により斜面崩壊の範囲が少しずつ広がっている。

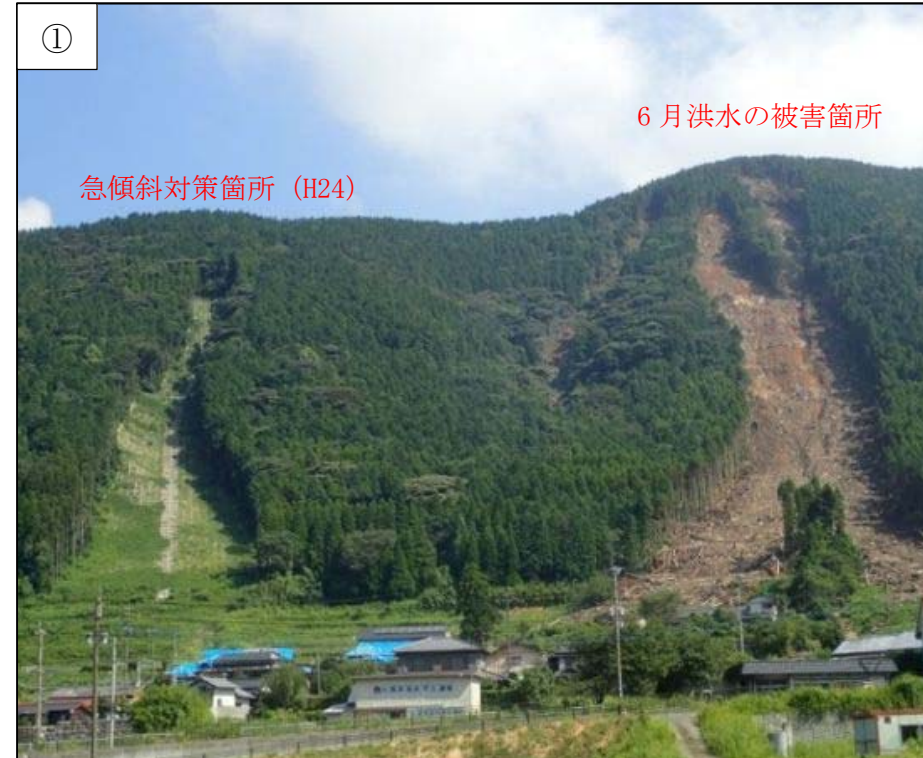
平成 24 年の九州北部豪雨で斜面崩壊を起こし、その後対策を実施済みであった斜面は、今回の熊本地震及びその後の降雨でも大きな被害は受けておらず、斜面の安定対策や土砂の流出抑制対策は技術的に十分可能である。

写真-6.1.3 斜面对策状況①

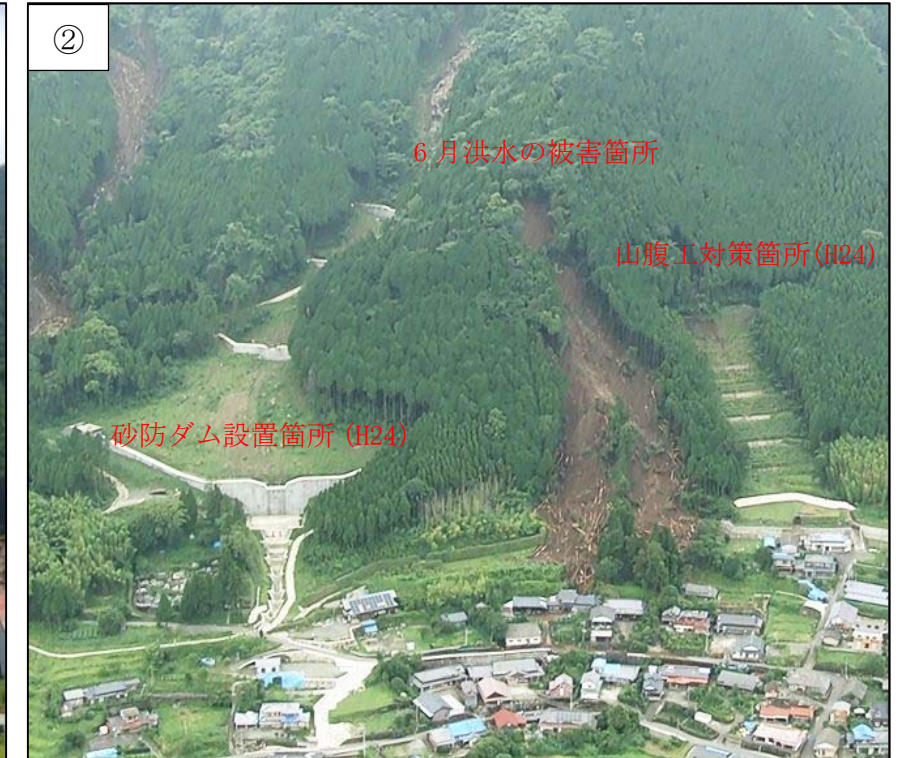
写真-6.1.4 斜面对策状況②

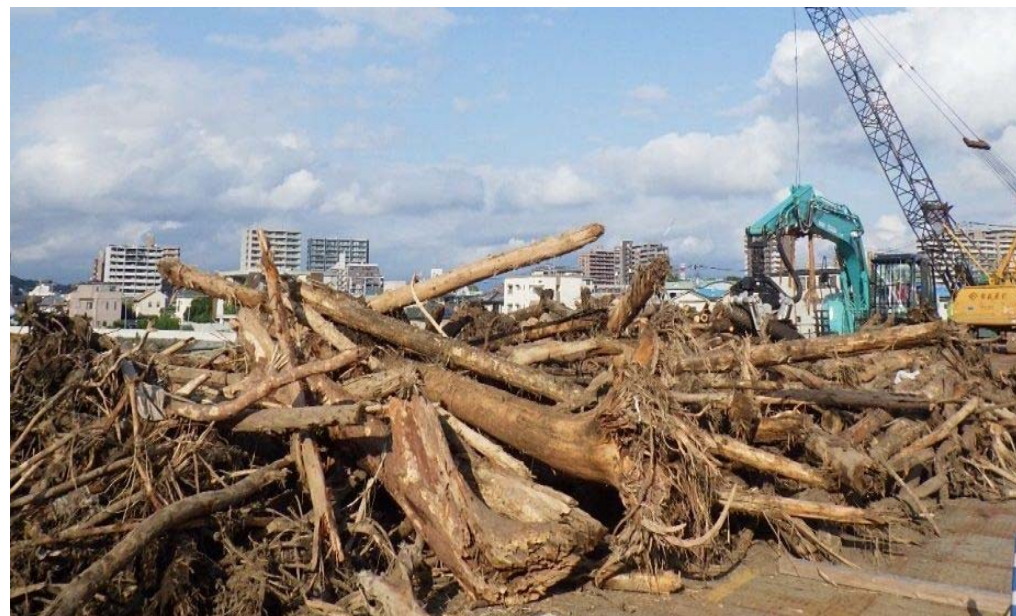
熊本地震後の6月洪水により発生し、橋脚等に堆積した流木約2,000本について、撤去時に流木長、直径を計測した結果、流木長は15m以下のものが100%、直径は35cm以下のものが約90%であり、水理模型実験で設定した流木の諸元（流木長と流木直径）とほぼ一致していることから、水理模型実験の流木の設定条件が熊本地震前後で変わらないことを確認した。

写真-6.2.3 明午橋流木状況

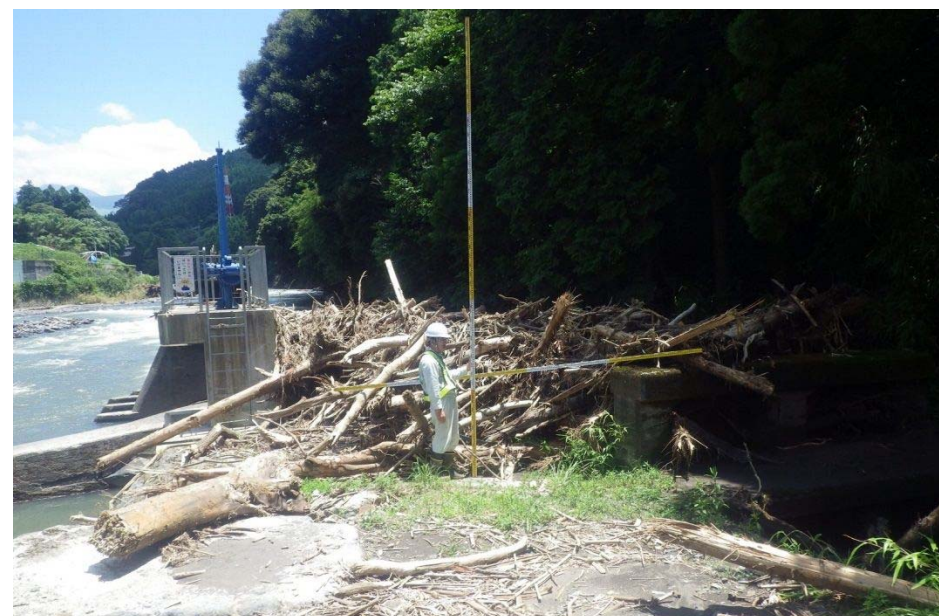
写真-6.2.4 畑井手堰流木状況

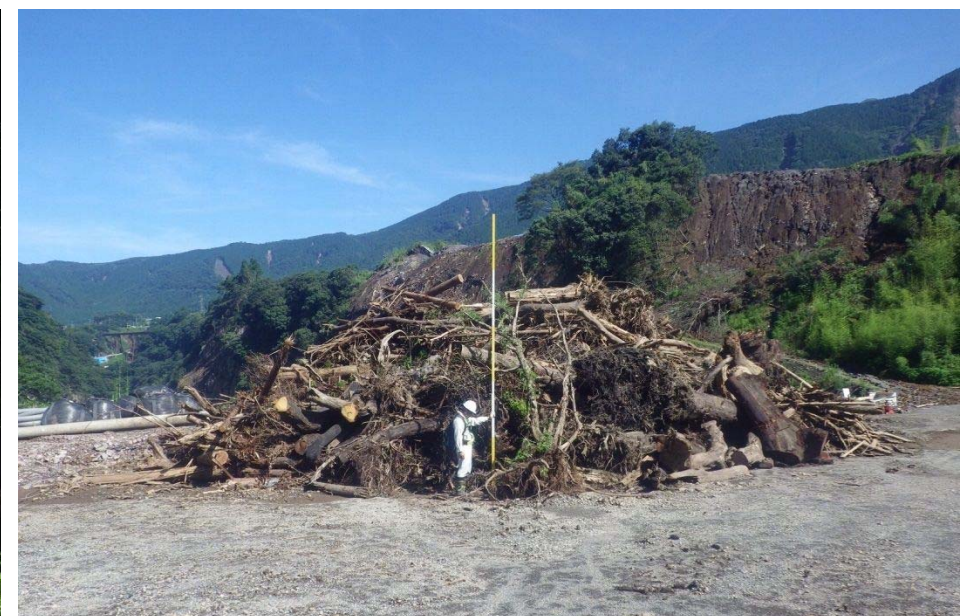
写真-6.2.5 立野ダムサイト付近流木状況

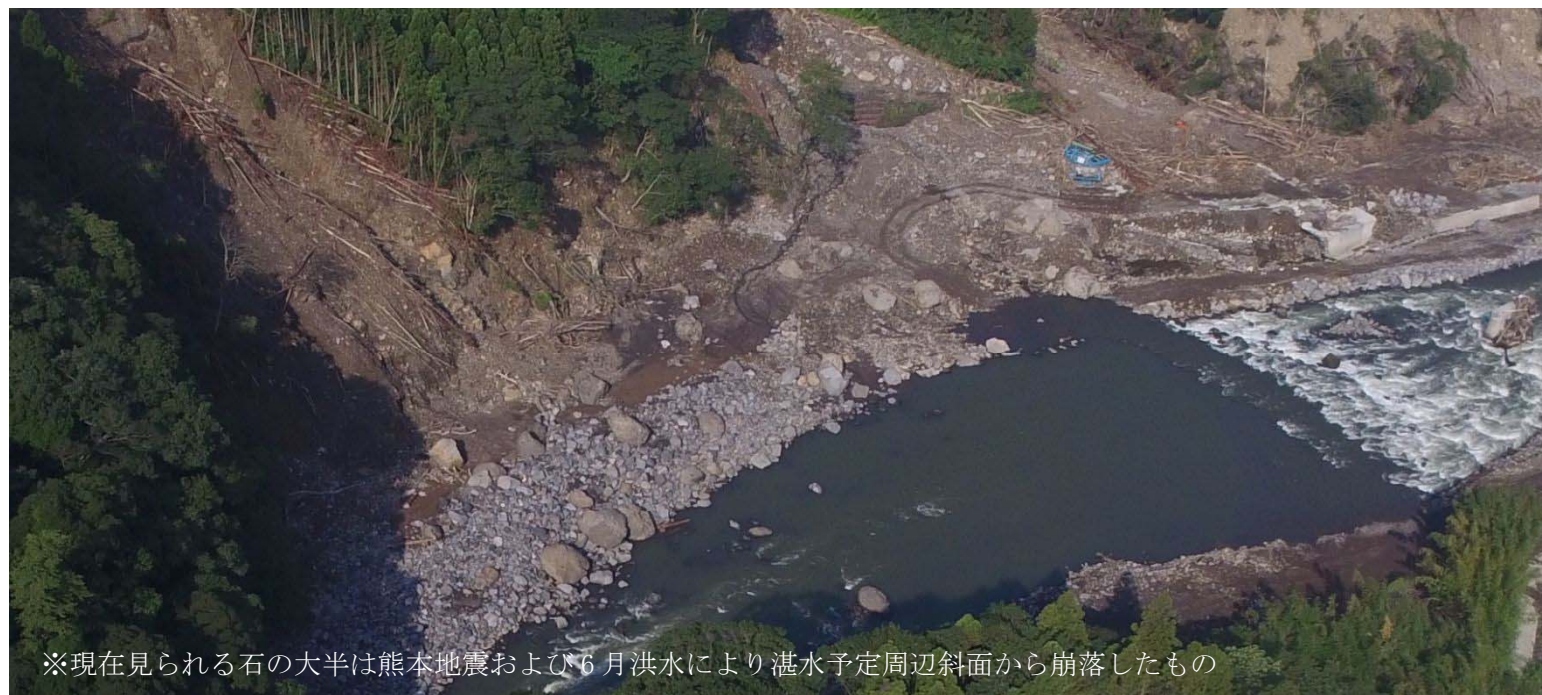
熊本地震や、その後の降雨によって湛水予定地周辺斜面からの巨石の崩落が確認されている。

写真-6.3.2 河川内の巨石状況

ダム本体左岸の天端より高標高部は、基礎掘削によって岩種に応じた安定勾配で掘削を行い、必要に応じて法枠工等により斜面の安定化対策を講じた上で緑化を行う予定である。また、それ以外のダム近傍斜面についても巨石等調査の上、必要に応じて対策を行うため、ダム完成後のダム本体左岸からの崩壊による放流孔の閉塞は考えられない。

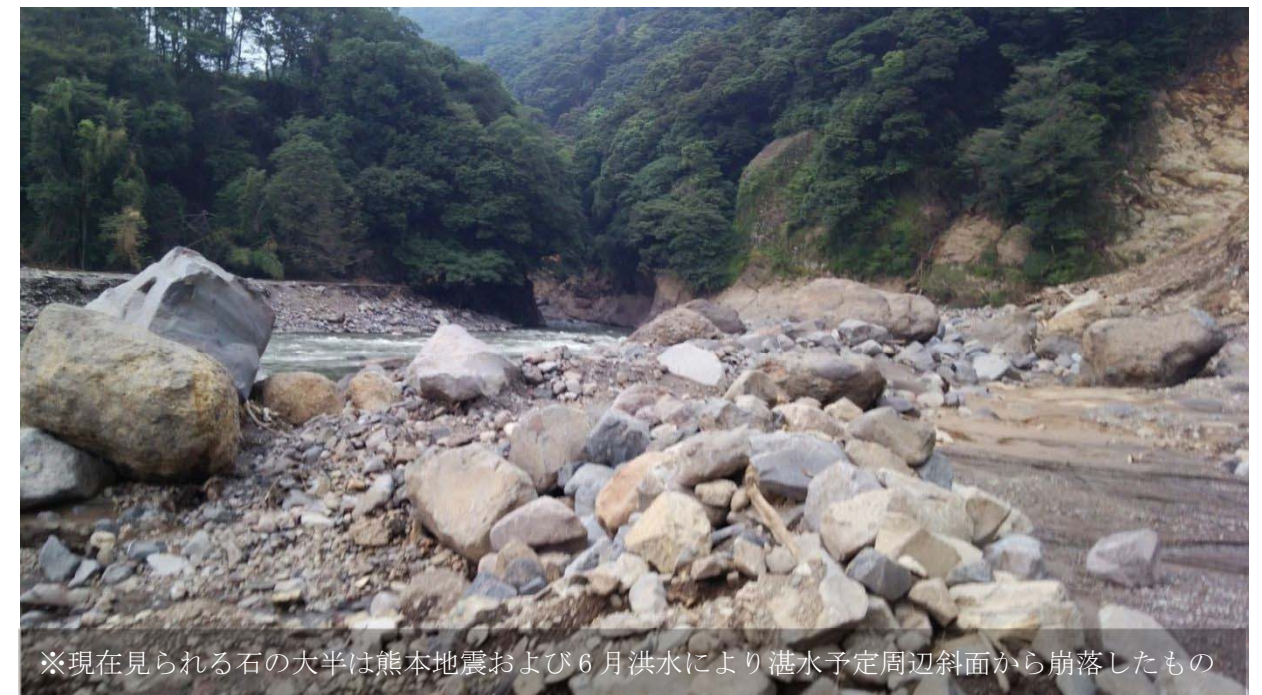
写真-6.3.3 河川内の巨石状況

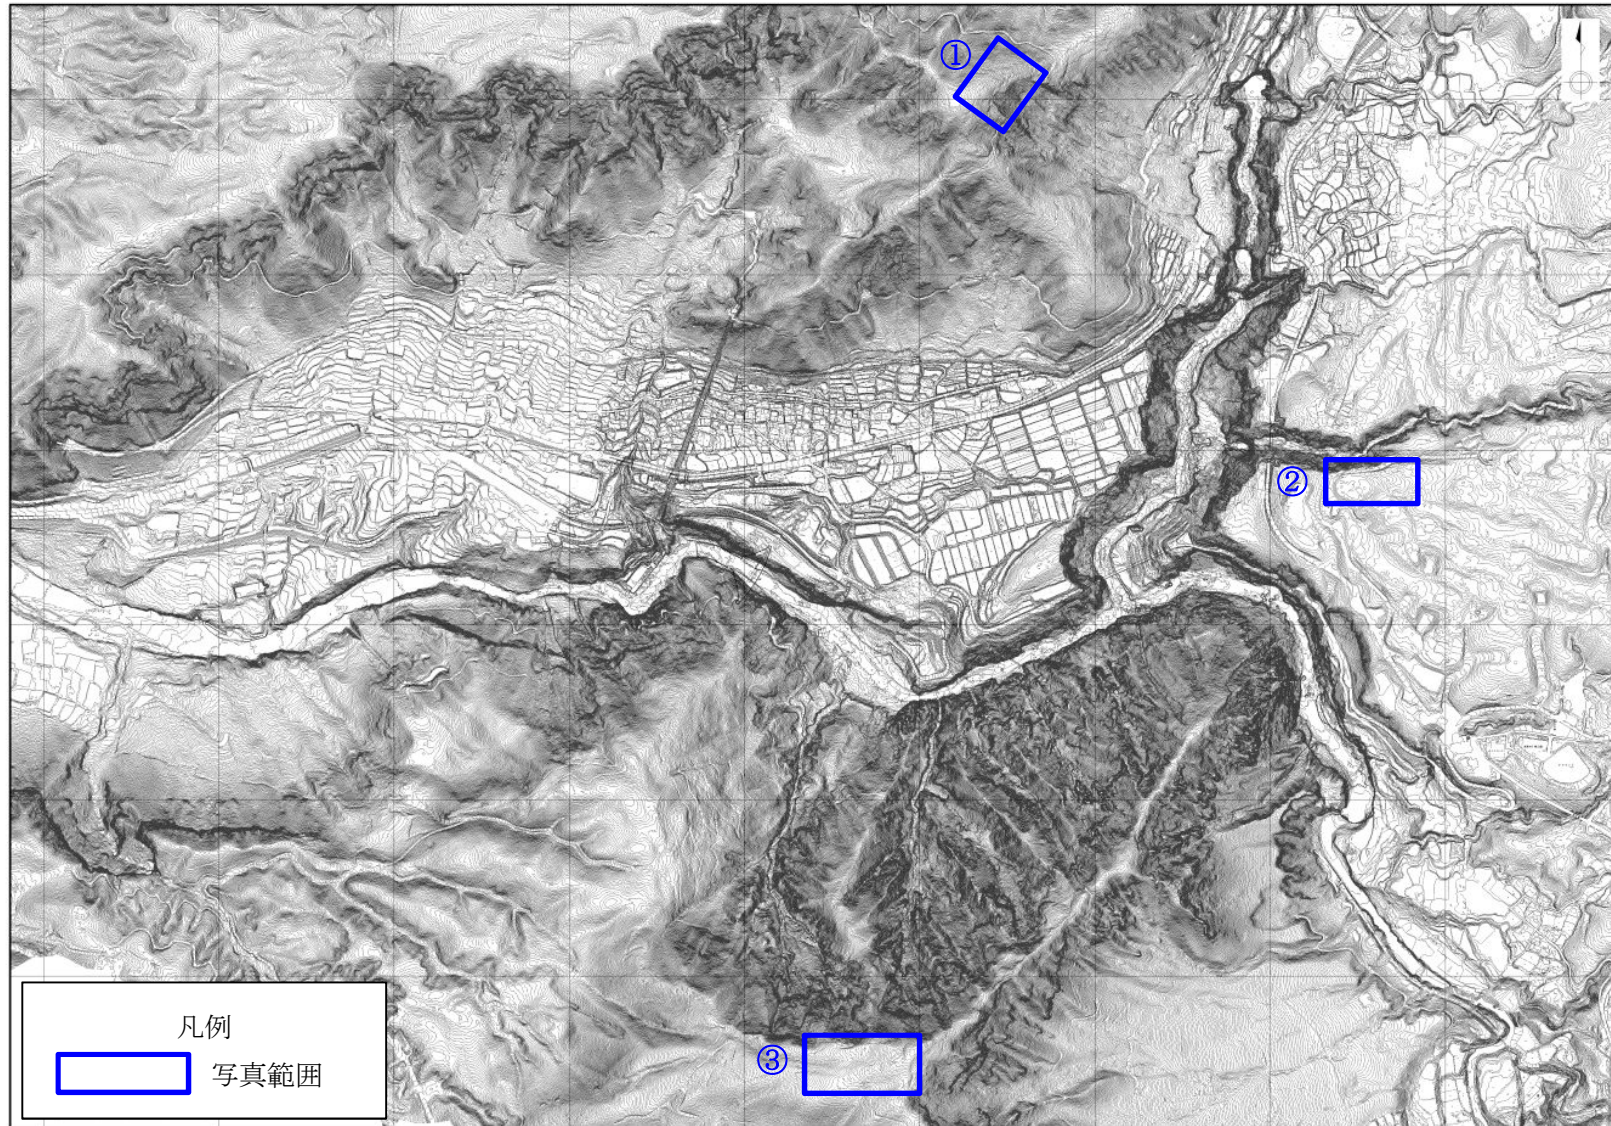
図-6.4.9 亀裂箇所平面図

立野ダムの湛水予定地周辺において斜面崩壊箇所の上部に亀裂が確認されている。

湛水の影響を受けない斜面上部の崩壊についても、尾根部に亀裂が確認されていることから、関係機関等と連携して斜面の変状に係る情報の収集や監視を行い、湛水予定地への影響の把握に努めることが重要であると考えられる。

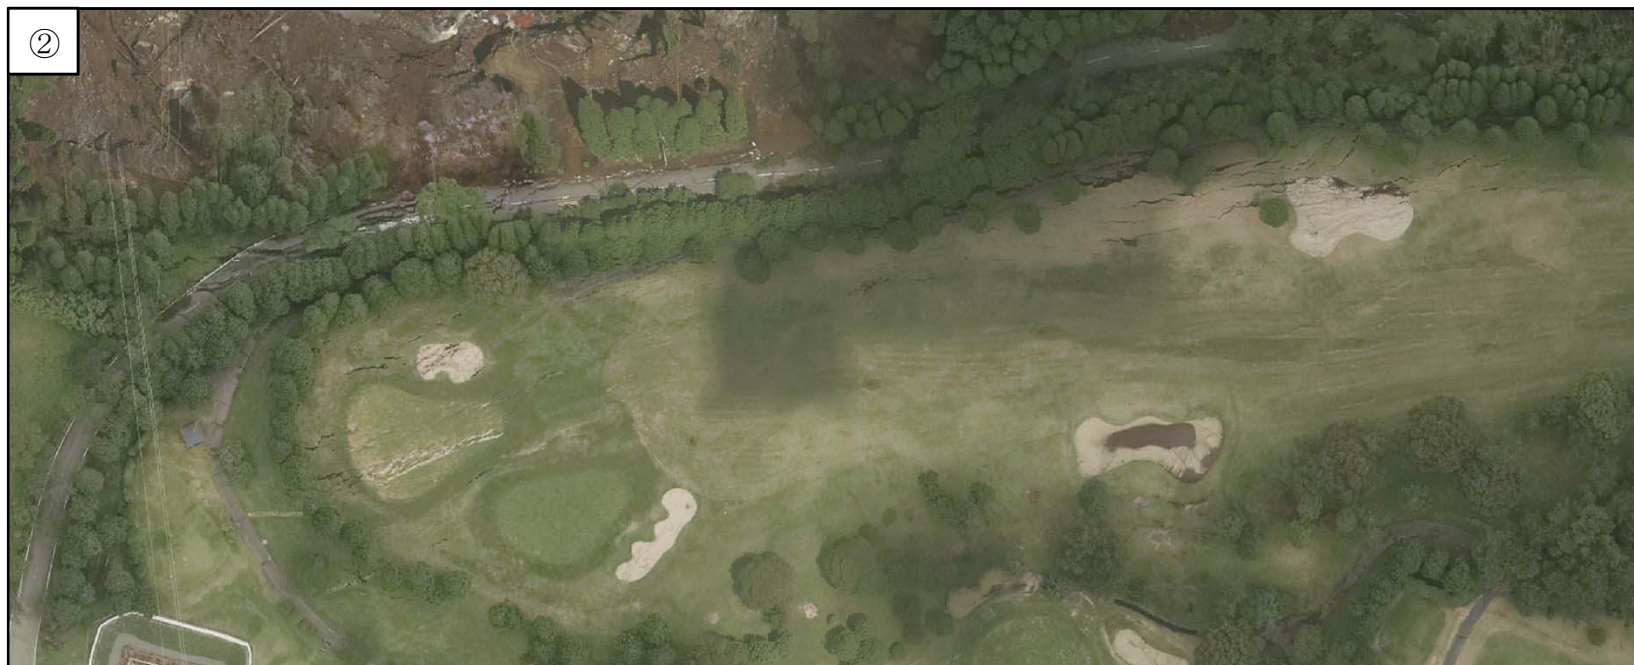
写真-6.4.3 斜面崩壊上部の亀裂状況（濁川付近）

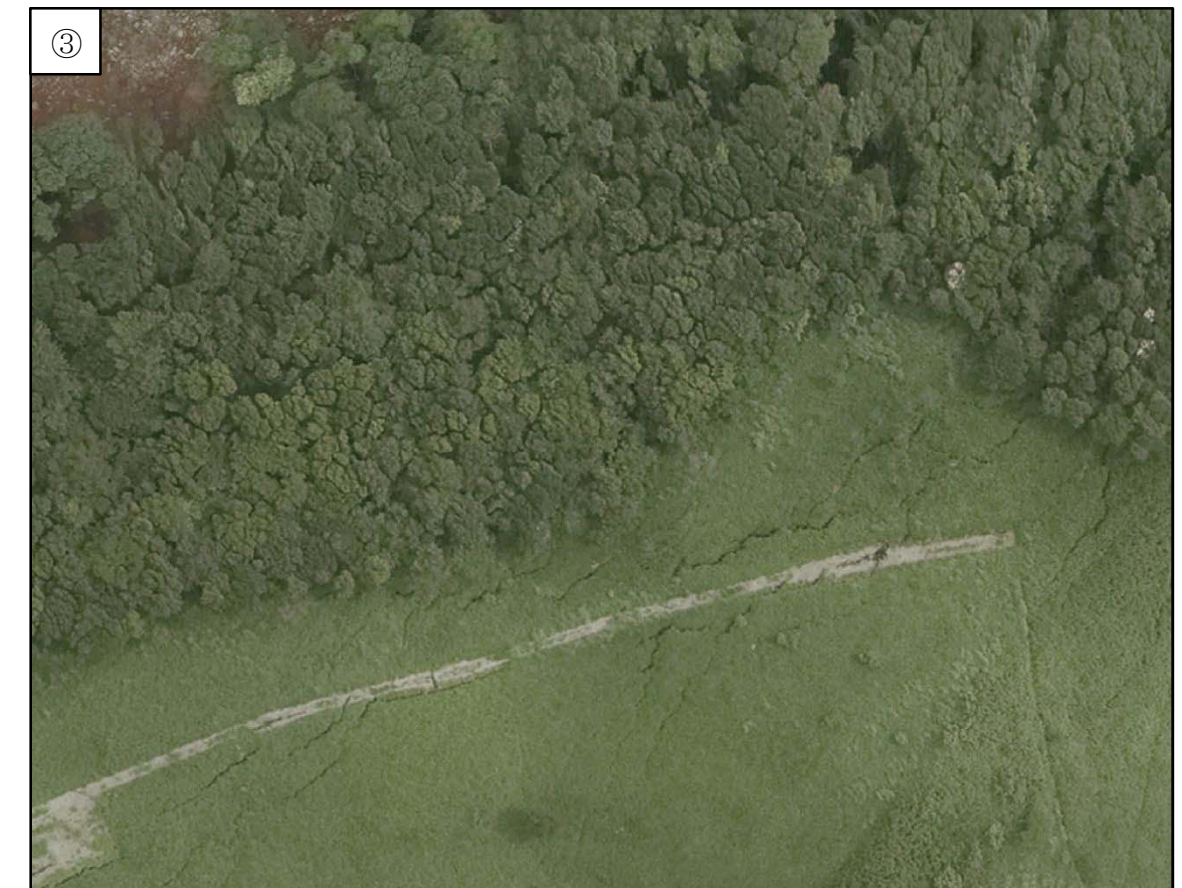
写真-6.4.4 斜面崩壊上部の亀裂状況（ダムサイト左岸上部）
