立野ダム建設に係る技術委員会
報告書

平成 28 年 9 月

立野ダム建設に係る技術委員会

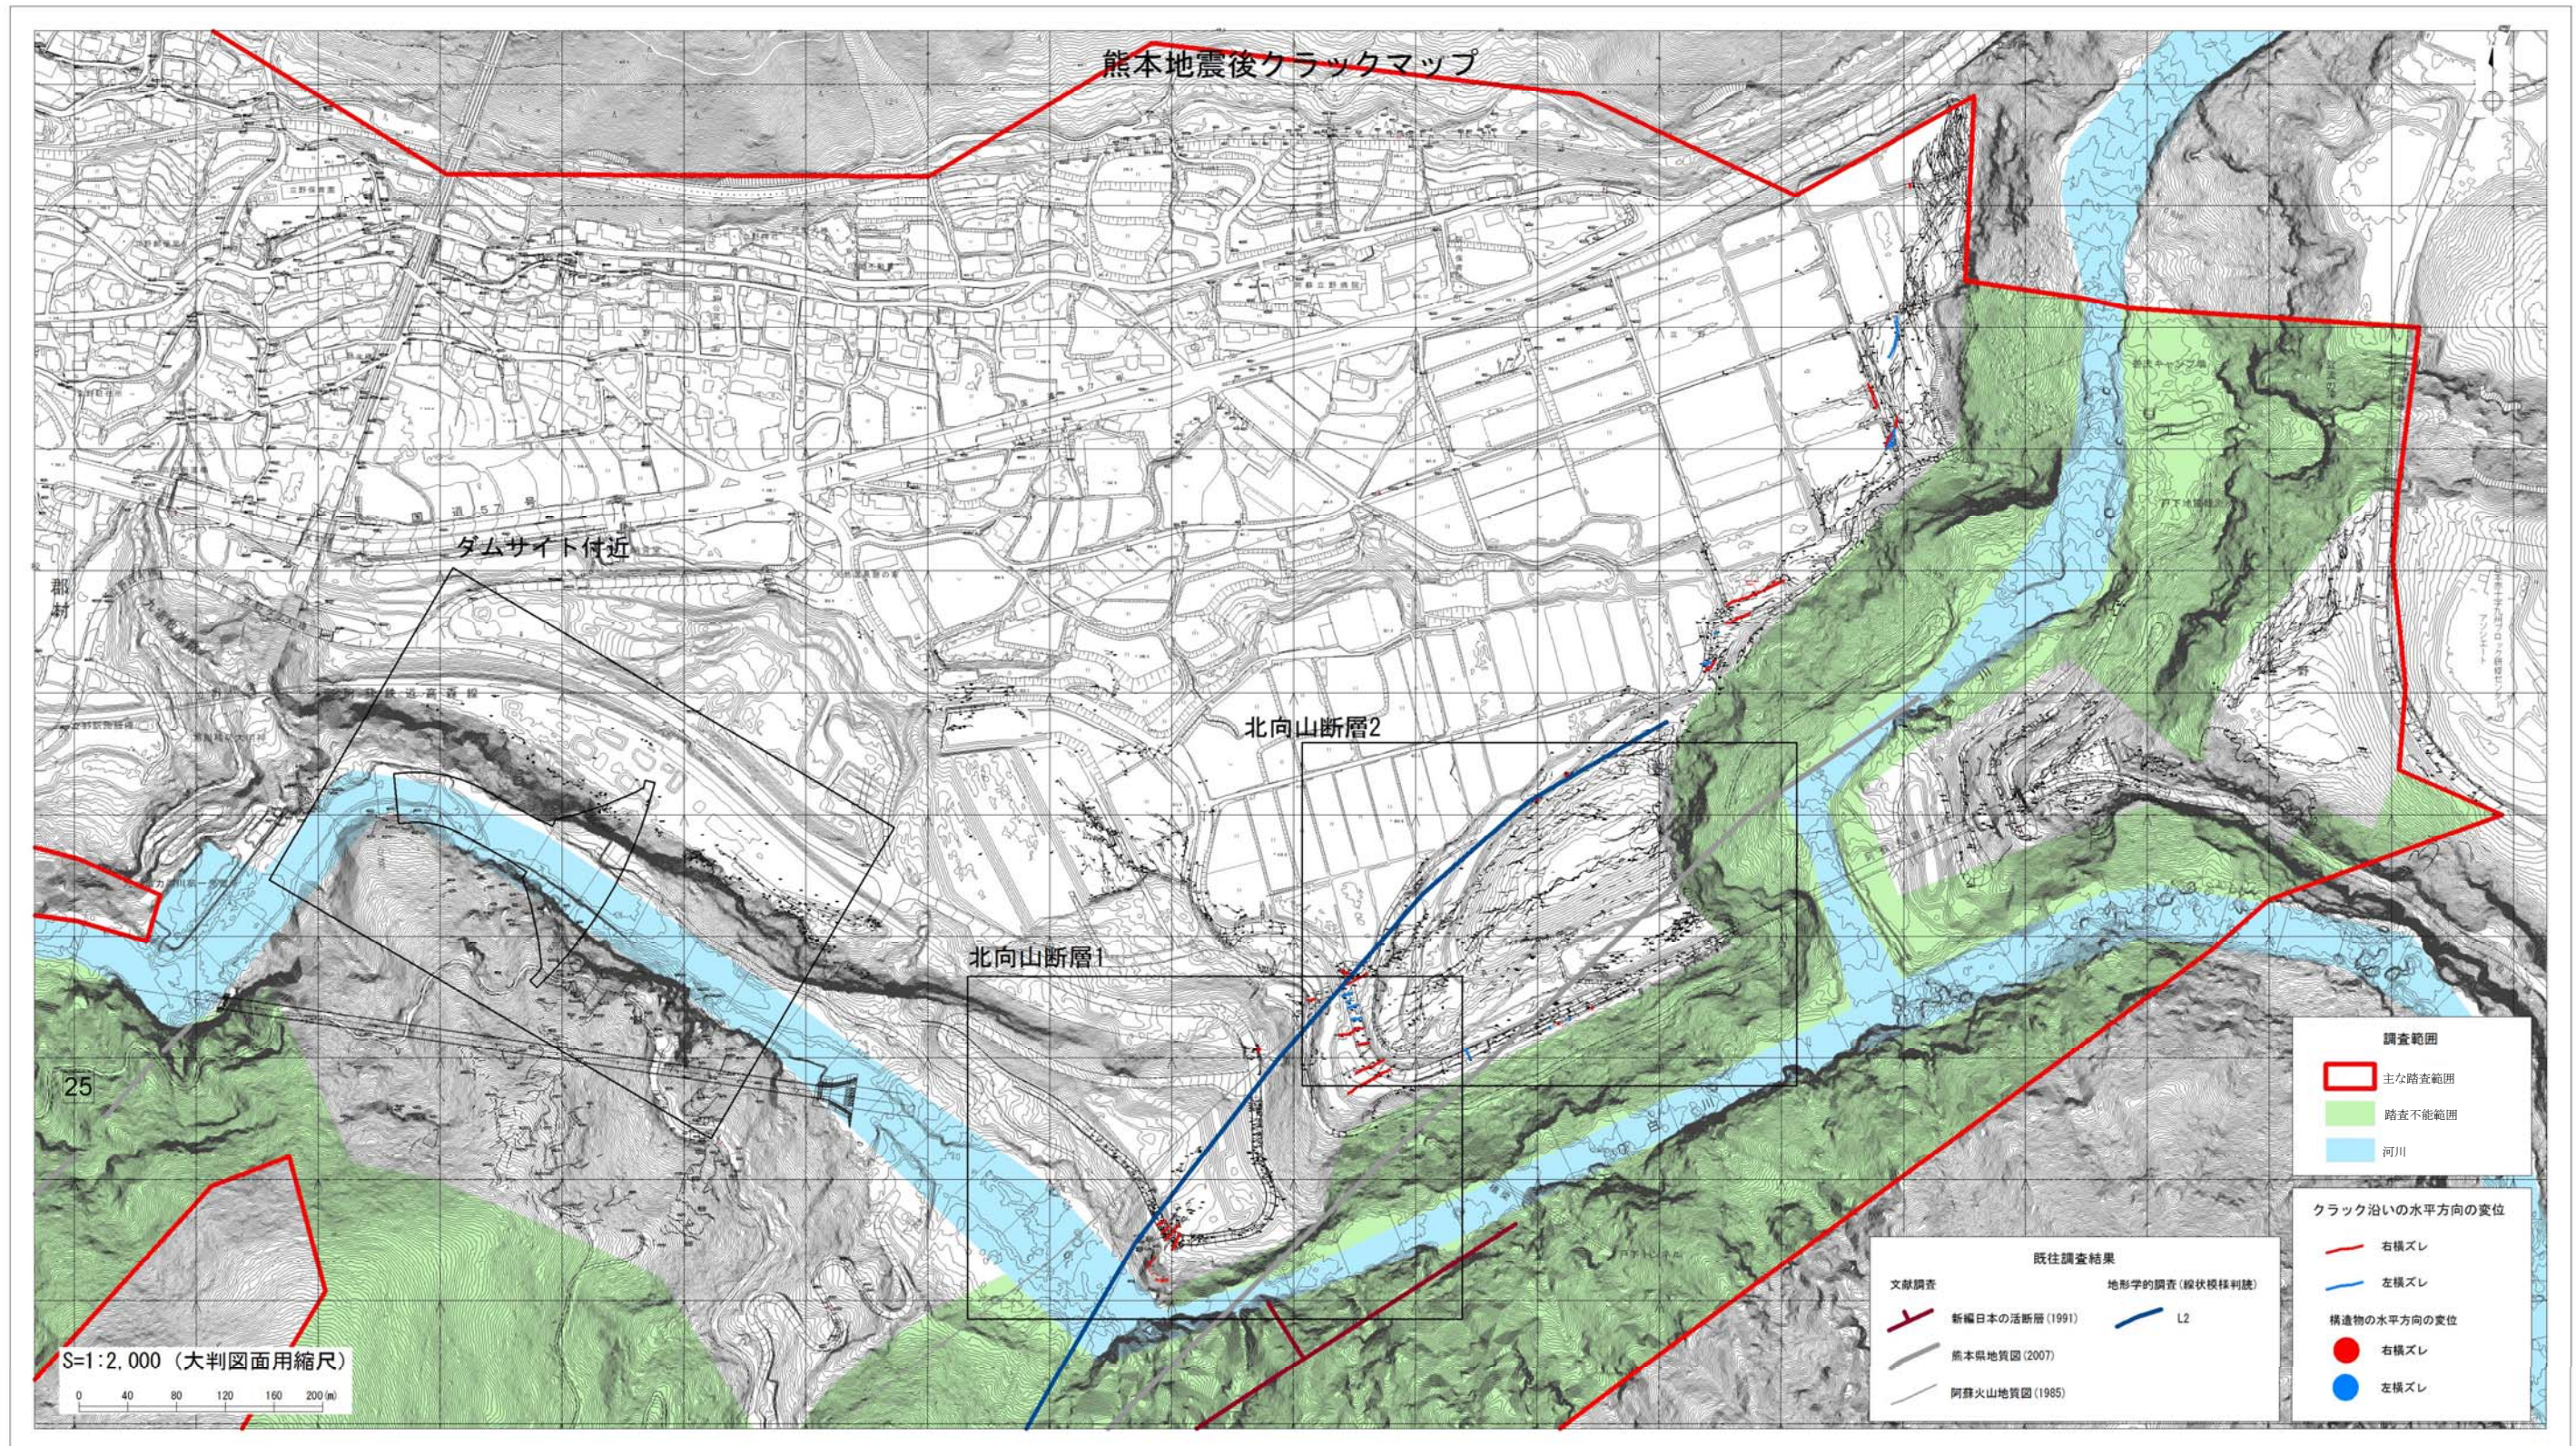
図-4.2.12 クラック調査結果

現地踏査により確認した亀裂 (クラック) の結果を基に、地表地震断層の可能性のある亀裂を整理した結果、以下のことが明らかになった

- ① ダム敷及びその近傍に地表地震断層の可能性のある亀裂は確認されなかった。
- ② ダム敷及びその近傍の亀裂は、斜面に平行であり、地震動による表層の滑りに伴う引っ張りによって生じた重力性亀裂と考えられる。
- ③ 熊本地震前の第四紀断層調査結果のとおり、ダム敷から約 500m 離れた既知の北向山断層に沿って、地表地震断層の可能性のある亀裂が線状に確認された。
- ④ 北向山断層付近からダム敷方向に延びる地表地震断層の可能性のある亀裂は確認されなかった。

まず①としまして、ダム敷及びその近傍に地表地震断層の可能性のある亀裂は確認をされておられません。26ページを見ていただければと思います。ダムサイト付近のクラックを表示していますが、まず①としまして、南阿蘇鉄道側のレールに変状等はございません。それから②③はダムサイト左岸側になりますが、ここも地表面の亀裂は確認されておらず、岩盤露頭にも亀裂はありません。それから④⑤ですけれども、⑤のところでは台地肩の表層崩壊が起こっておりまして、こういったものに伴って表面が引っ張られて、④にありますように台地の上部のところで重力性の亀裂のようなものが確認されています。

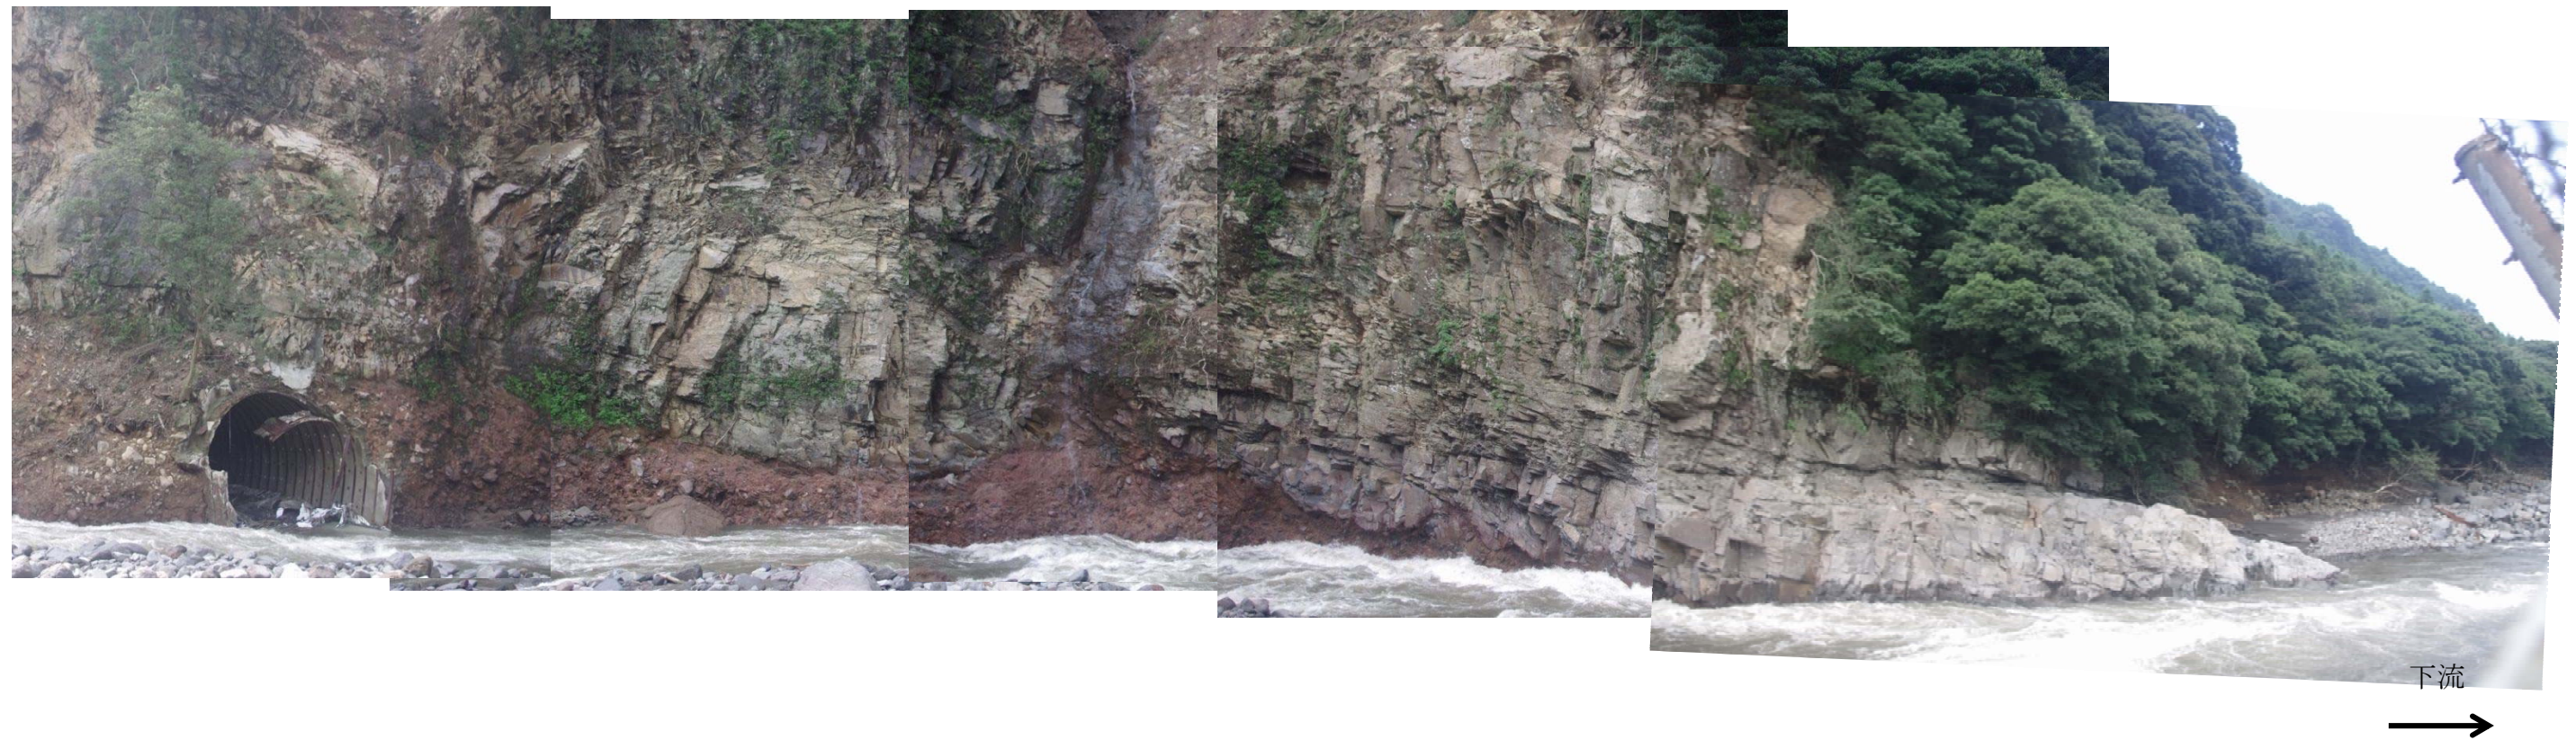
写真-4.2.2 文献断層 25 延長部の連続露頭 2

まず文献断層25ですが、ダム下流部の左岸側に文献断層25の北端という形で示されているということでございまして、ここの左岸側の岩盤露頭、周辺の連続露頭を調査しています。その結果、30ページを見ていただきますと、まず25番の文献断層の延長部と思われるところの連続露頭の写真を載せていますが、特に断層の亀裂等は確認されていません。

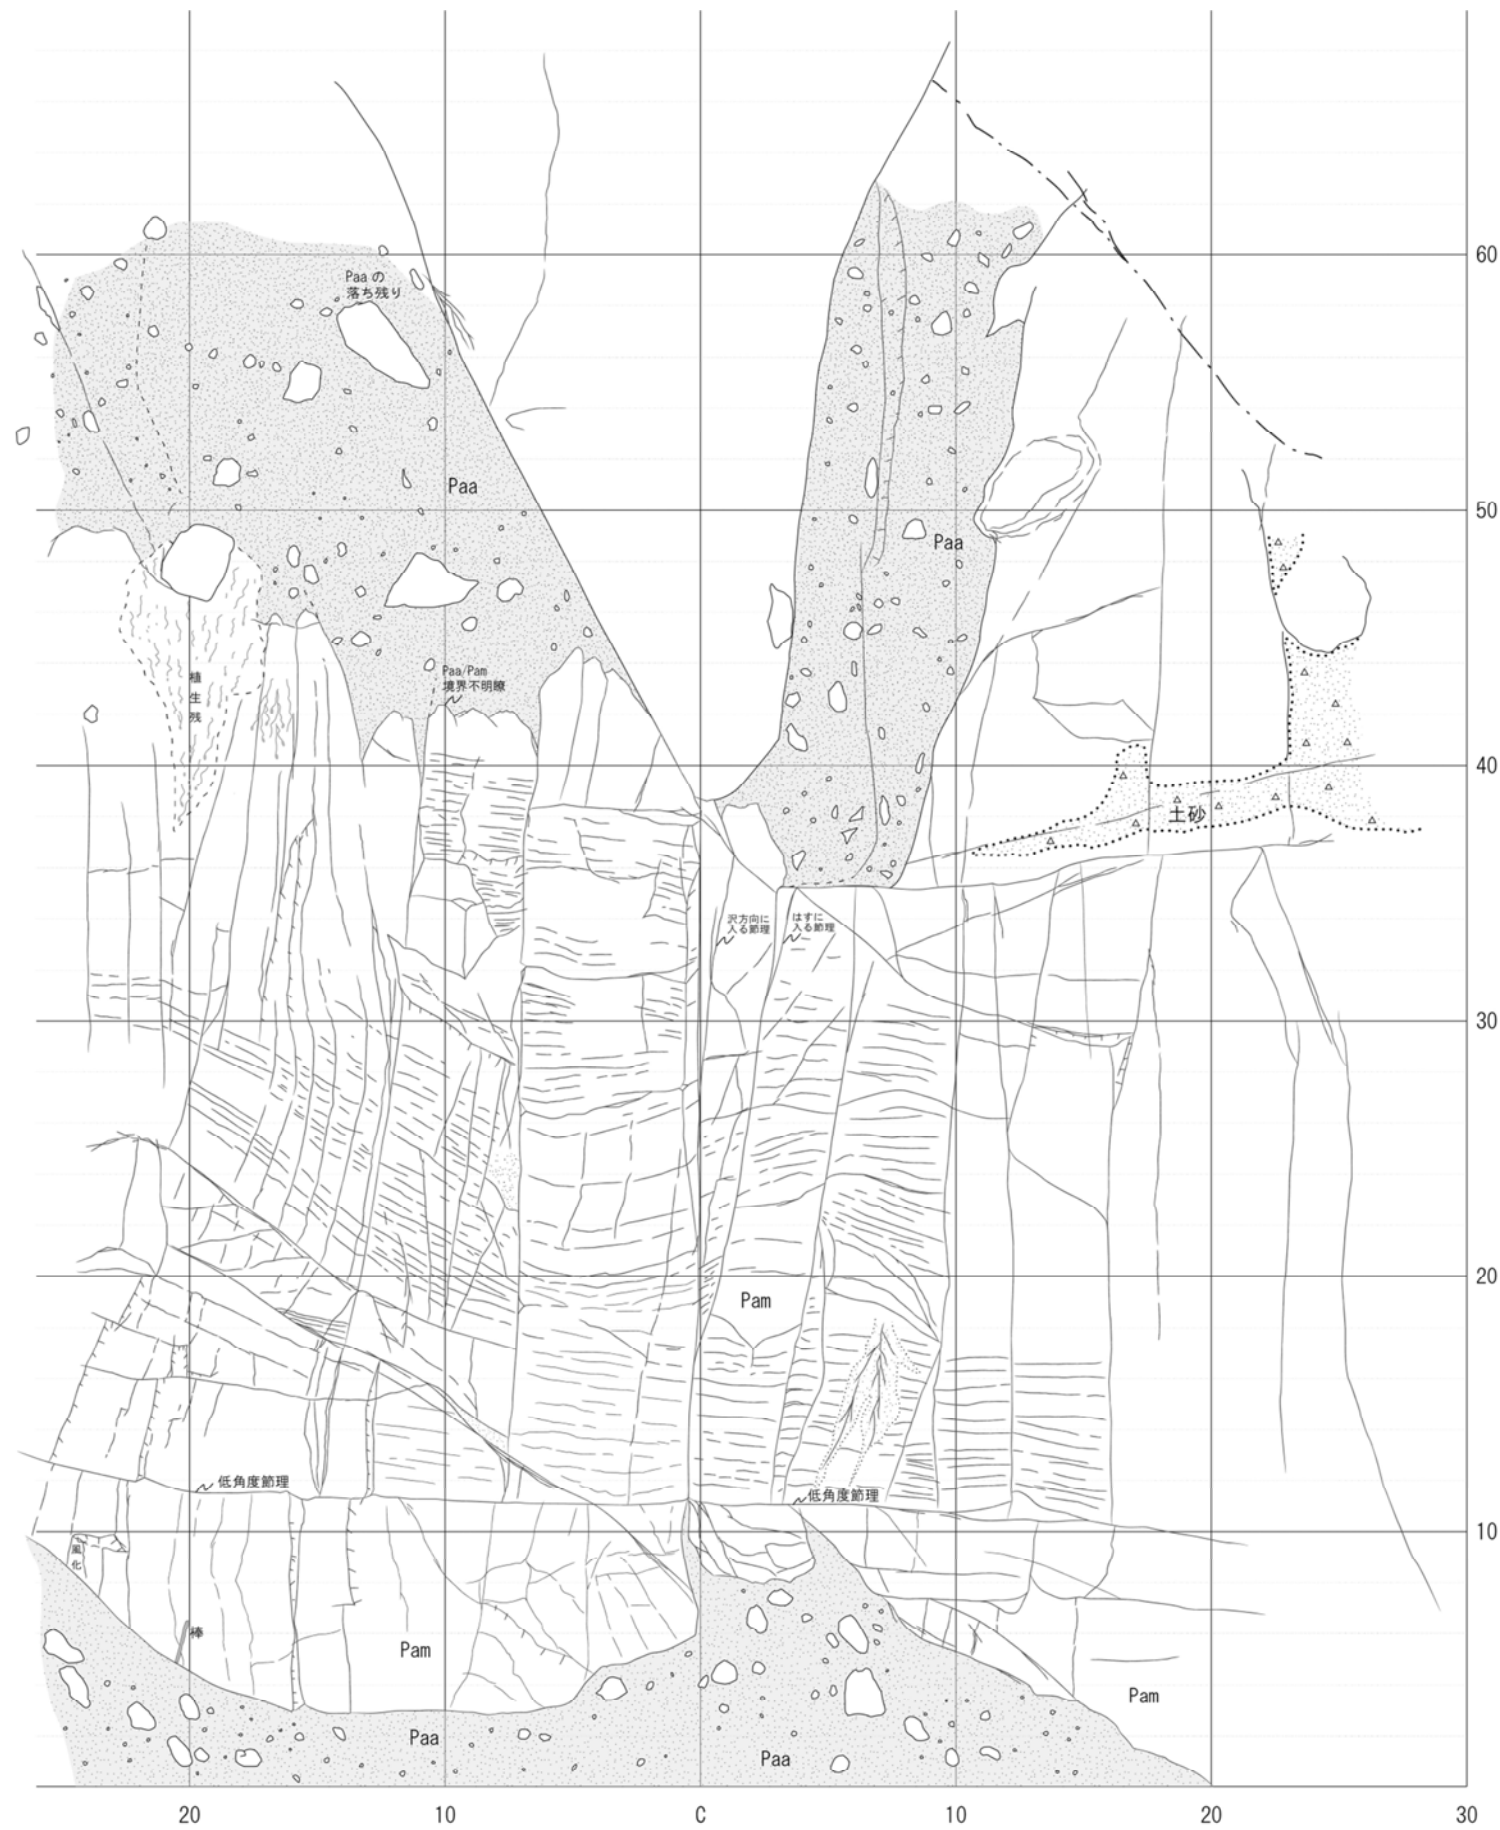
図-4.2.15 文献断層 25 延長部の岩盤露頭スケッチ

それから、31ページにスケッチを載せていますが、同じく文献断層25の延長部の岩盤露頭スケッチということで、ここを確認したところ、上が先阿蘇の自破碎部、下が先阿蘇の塊状部という形になりますけれども、節理面はありますが、地表地震断層の断層面みたいなものは見られないことを確認しています。

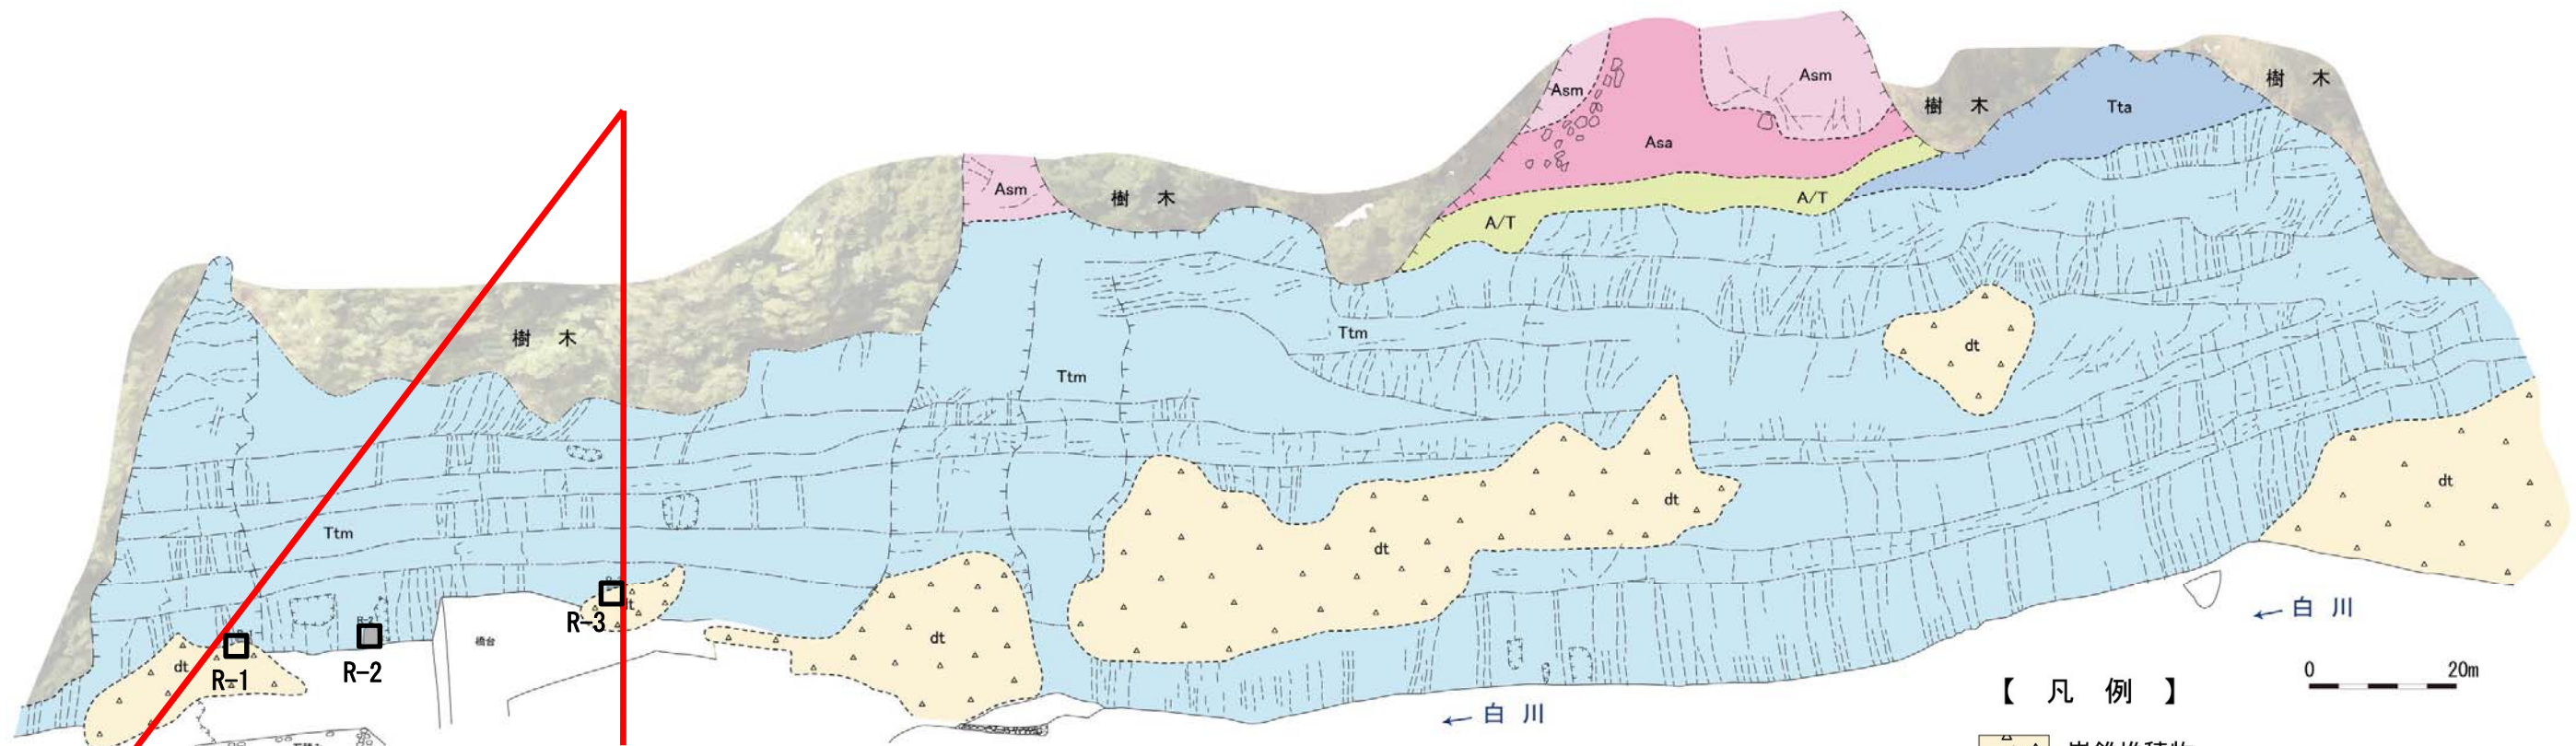
図-5.3.4 ダムサイト右岸岩盤露頭スケッチ（地震後）

47ページをご覧ください。まず露頭調査ということで、ダムサイトの左右岸の露頭の状況を調査しています。その結果、地震前後の写真を載せて一部○をつけていますが、表層部の剥がれ落ち等は見られるものの、基礎岩盤として問題になるような変状や、地震後の断層変位のようなものも確認されておりません。

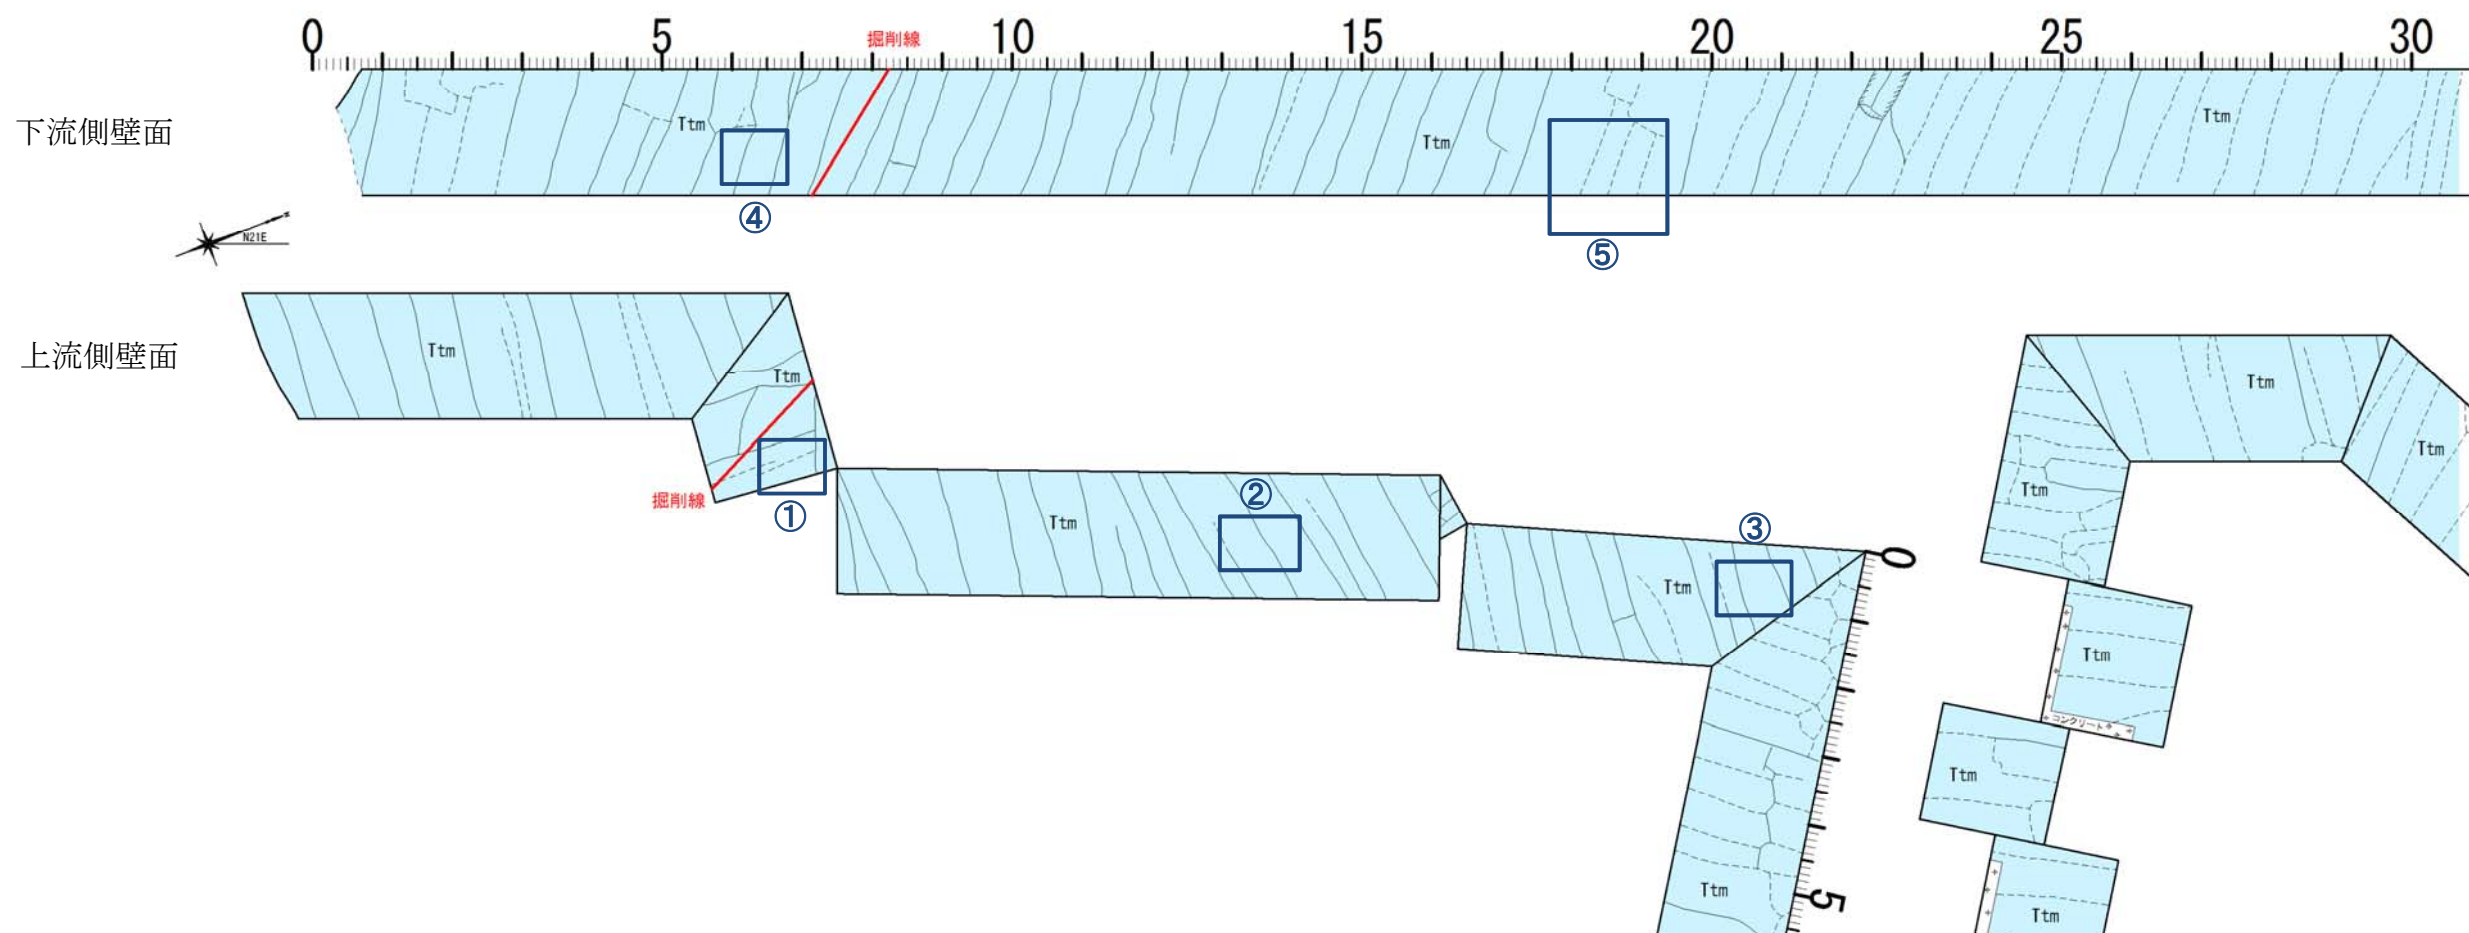
R-1 横坑（地震後）

- 横坑壁のごく一部で小規模な岩片の抜け落ちが確認された。
- 地震前に確認している岩盤節理の開口状況に変化はなく、新たに確認できるような開口も確認されなかった。
- 基礎岩盤の性状の変化は確認されなかった。

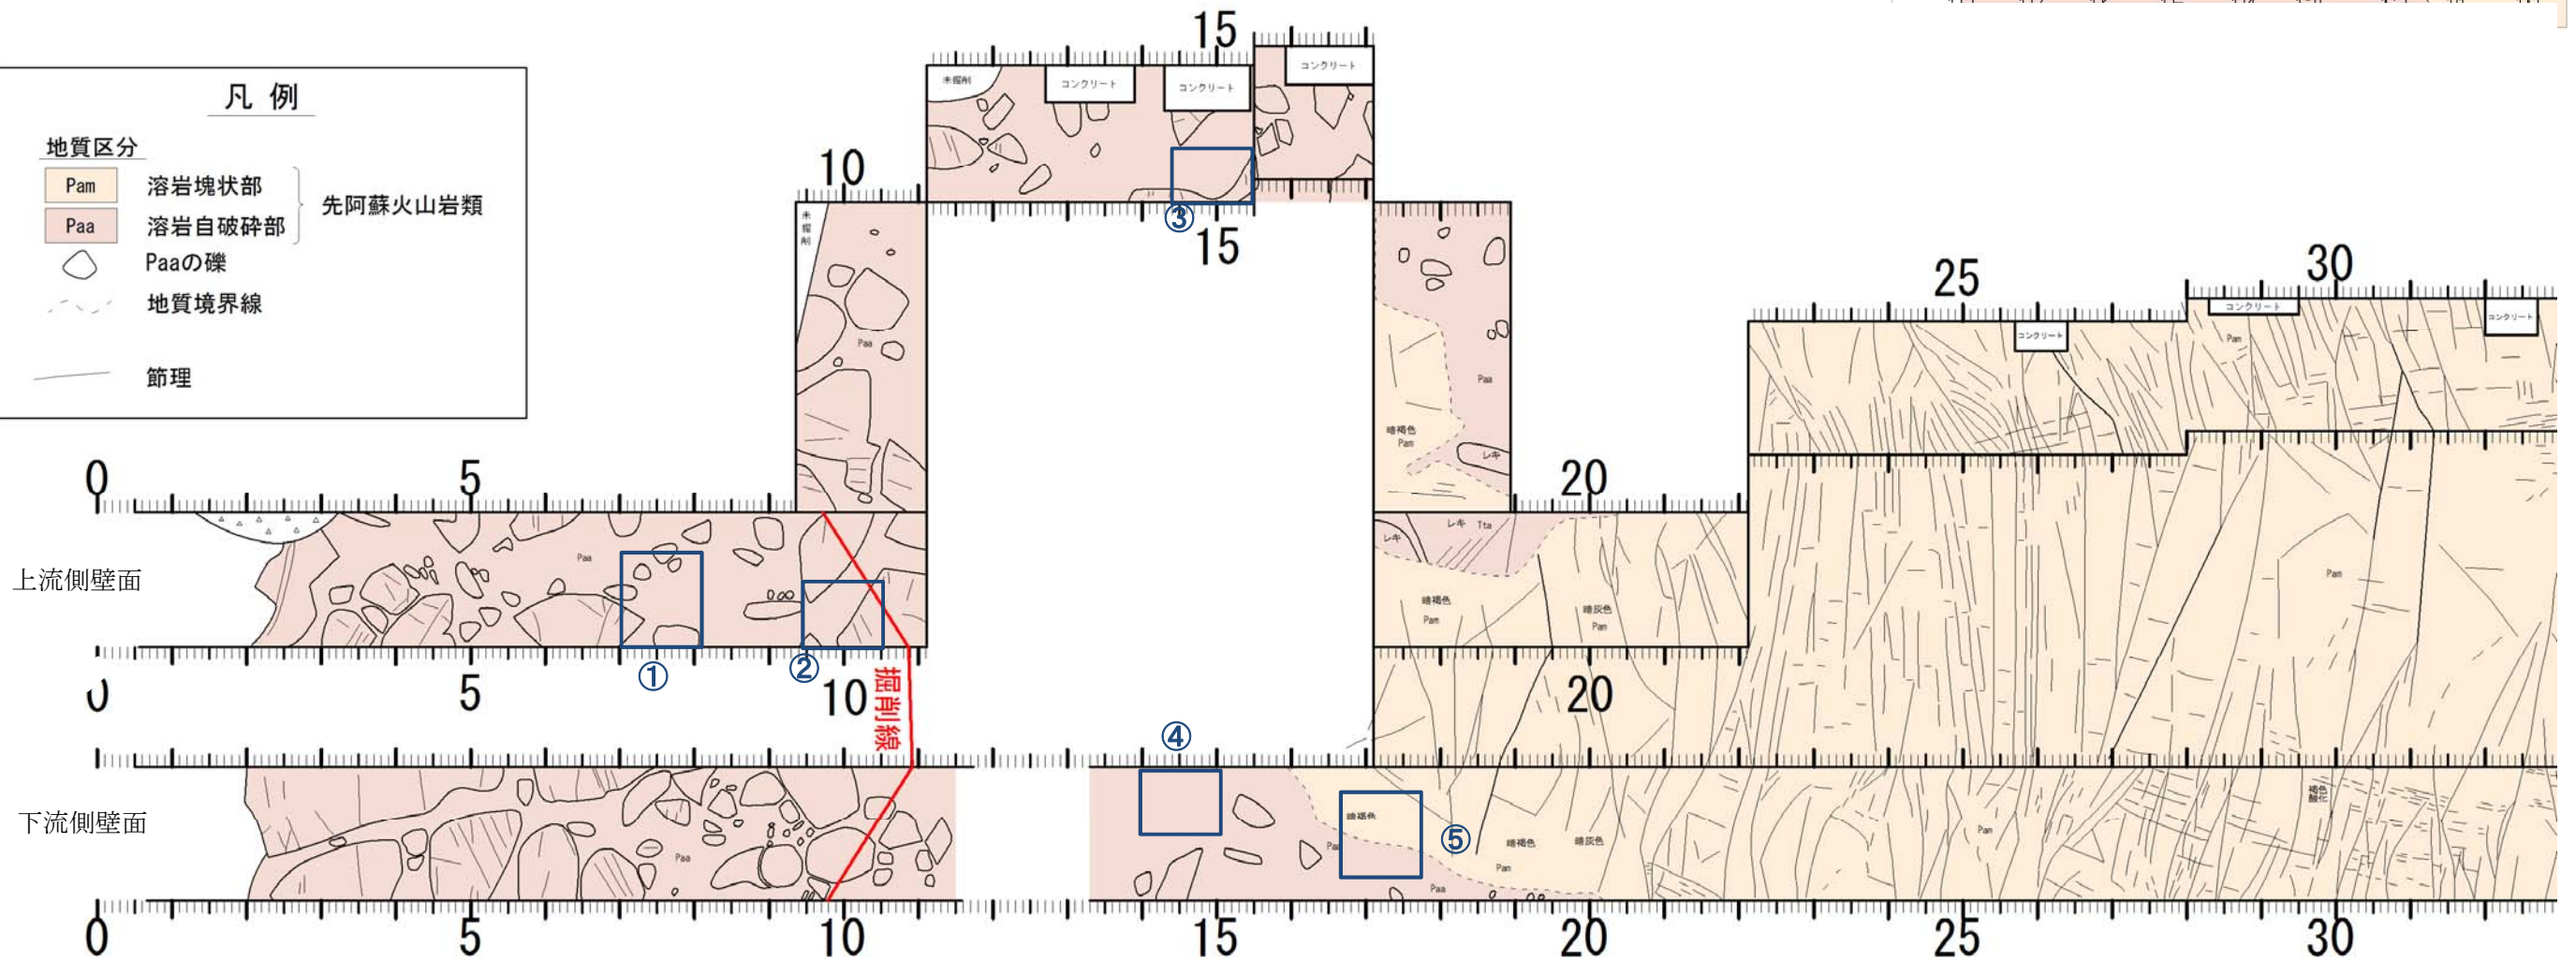
L-1 横坑（地震後）

- ・横坑壁のごく一部で小規模な岩片の抜け落ちが確認された。
- ・地震前に確認している岩盤節理の開口状況に変化はなく、新たに確認できるような開口も確認されなかった。
- ・基礎岩盤の性状の変化は確認されなかった。

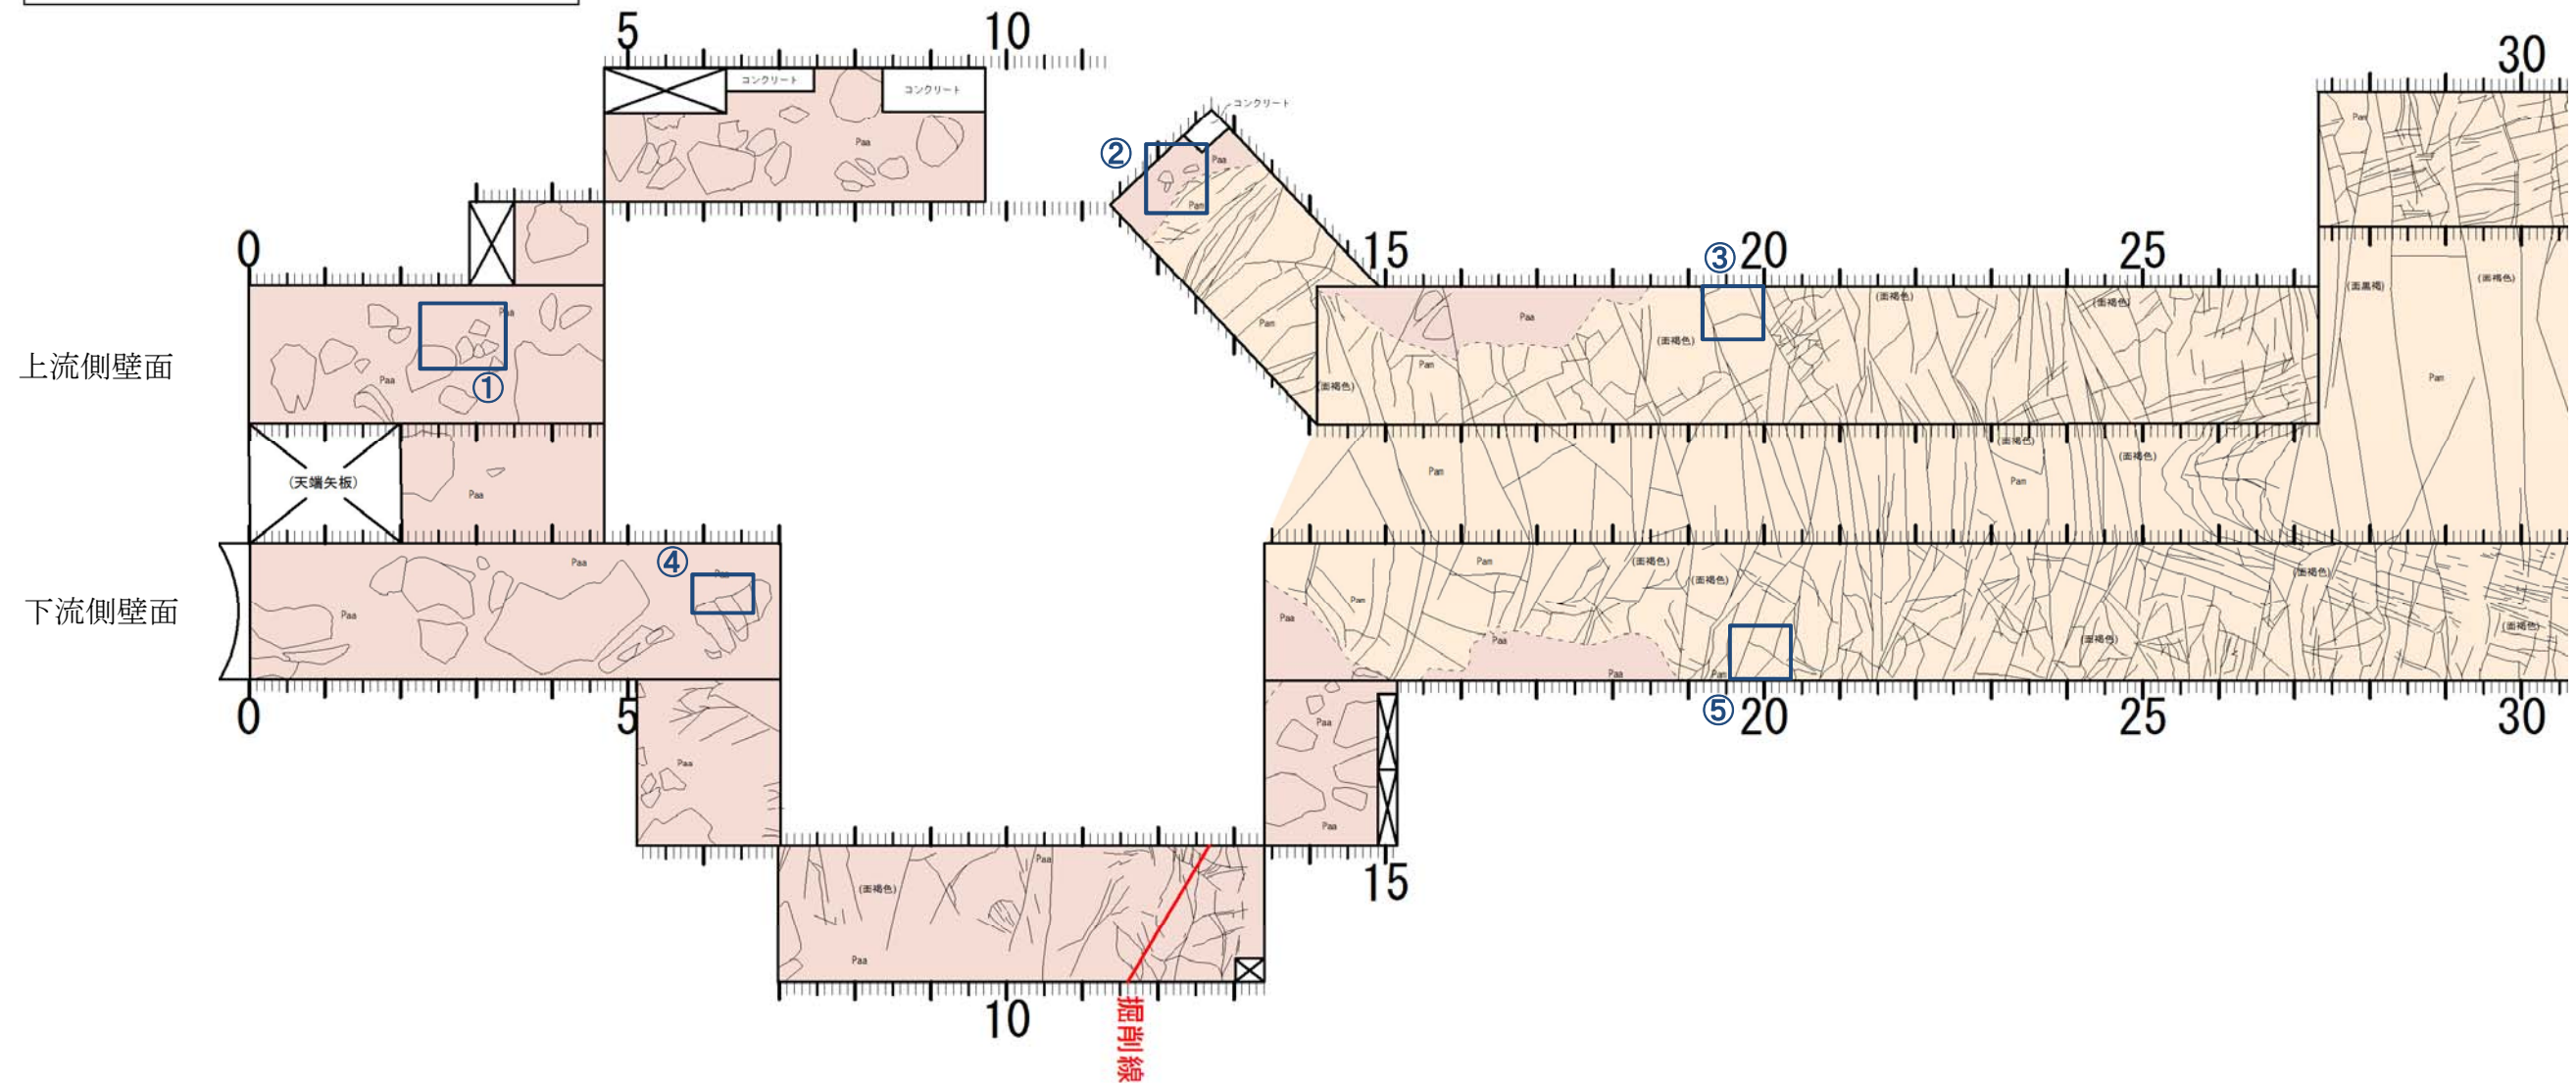
L-3 横坑（地震後）

- 横坑壁のごく一部で小規模な岩片の抜け落ちが確認された。
- 地震前に確認している岩盤節理の開口状況に変化はなく、新たに確認できるような開口も確認されなかった。
- 基礎岩盤の性状の変化は確認されなかった。

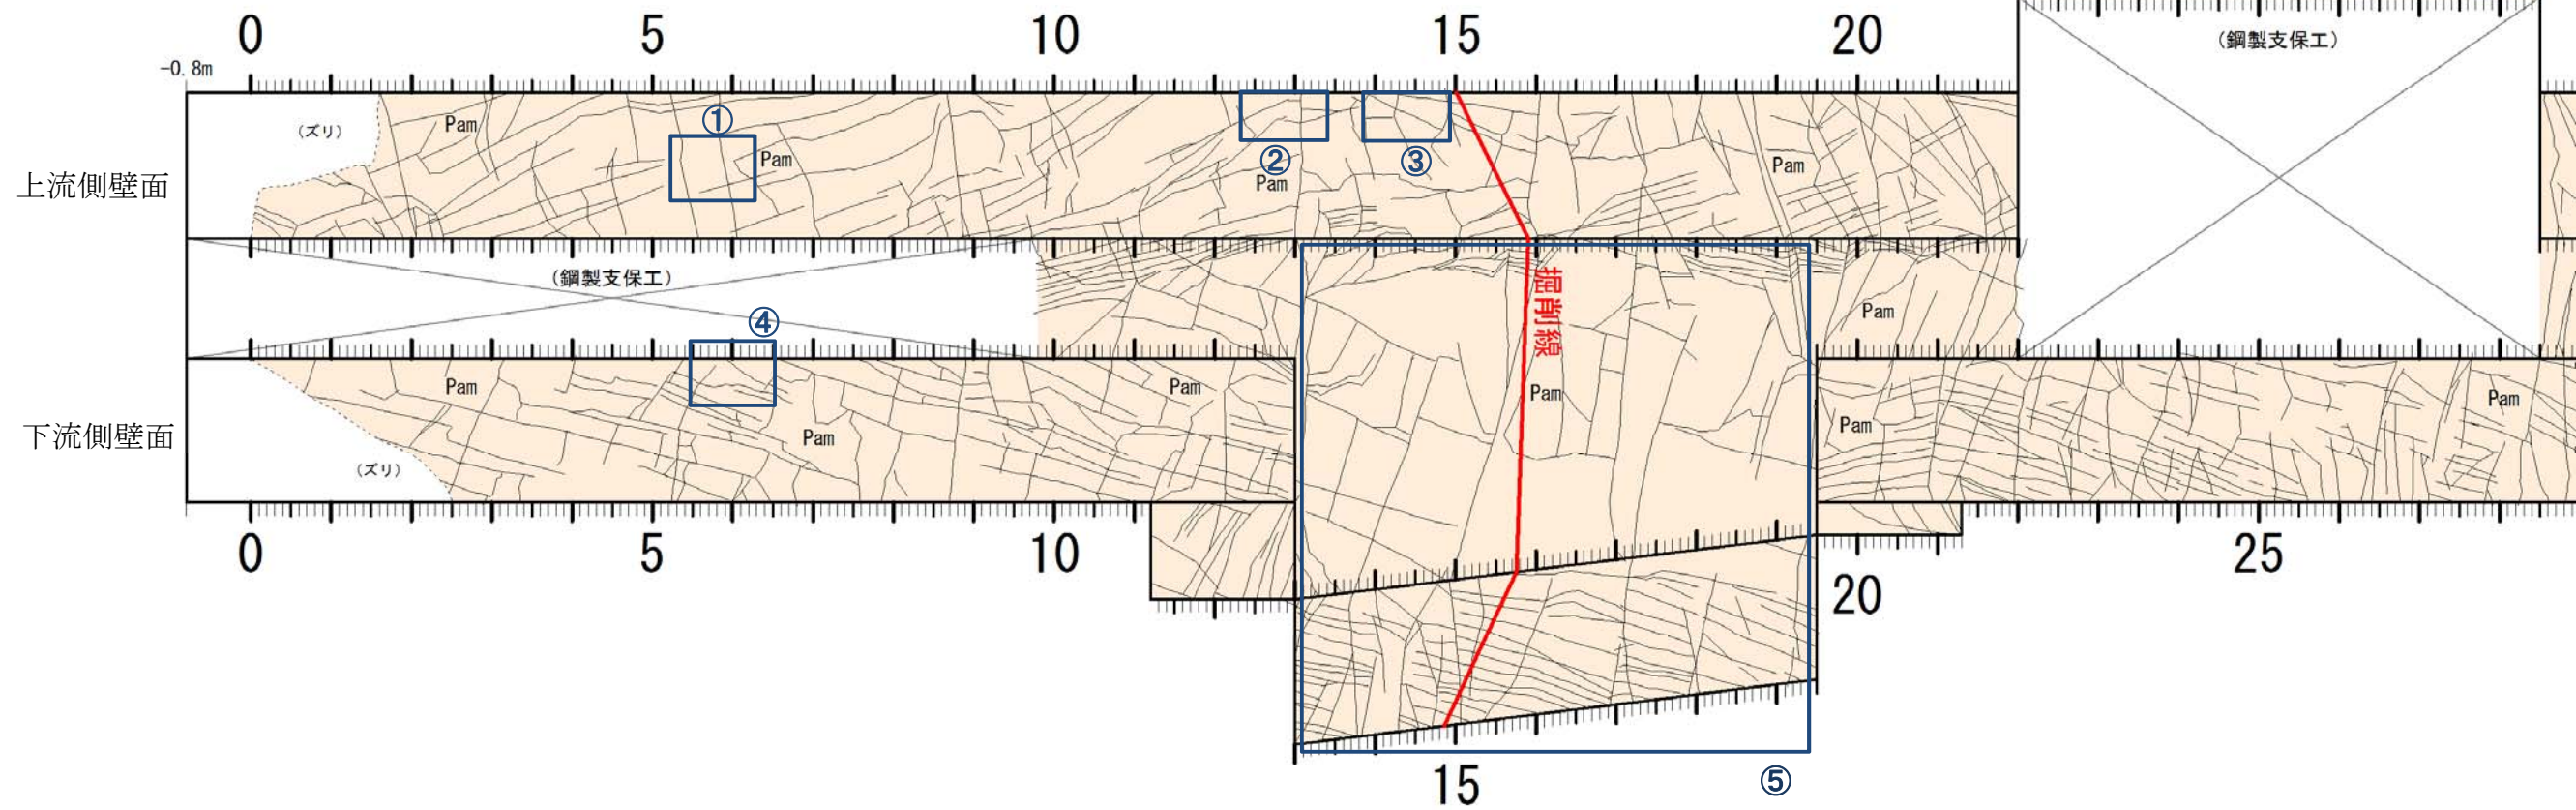
L-4 横坑（地震後）

- 横坑壁の一部ではがれ落ちが確認された。
- 地震前に確認している岩盤節理の開口状況に変化はなく、新たに確認できるような開口も確認されなかった。
- 基礎岩盤の性状の変化は確認されなかった。

65ページが地震後のL-4の横坑の状況です。ここは、ほかに比べると若干緑色が多くなっておりまして、中位標高で、左岸側のちょっと高目のところ、先阿蘇火山岩の塊状部の中ですけれども、ここは抜け落ちではなくて、ちょっと範囲が広いので、「剥がれ落ち」と書かせていただいています。15mのところのちょっと広目の緑色の斜線が入っているかと思えます。ただ、これも表層部が落ちているだけのごさいまして、一部で剥がれ落ちが見られるものの、岩盤節理の開口状況には変化がないことを確認しておりまして、岩盤性状の変化は認められません。

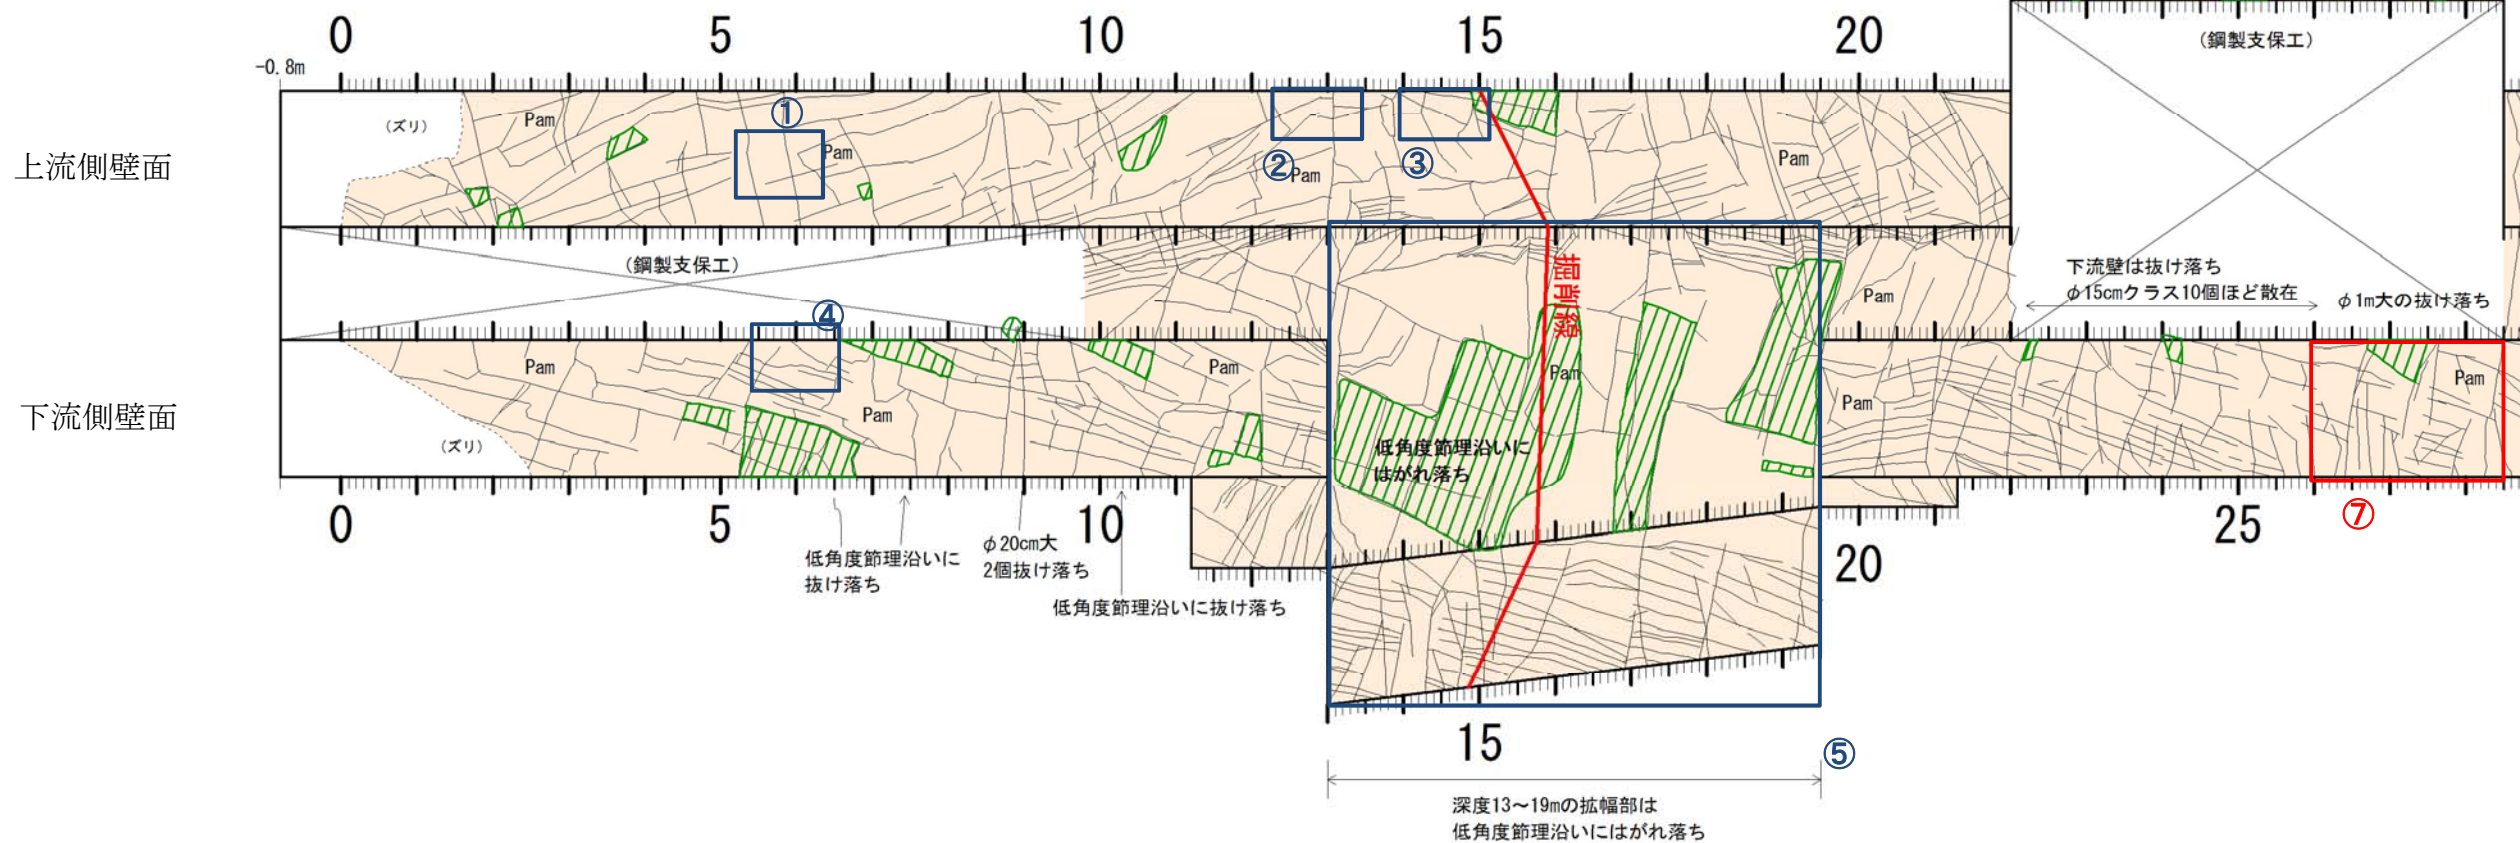
L-4 横坑（壁面写真）

次の66ページに写真を載せていますが、⑤、入り口より16mのところ、下のところに地震後に剥がれ落ちということで、こういう岩盤の一枚表層の部分が落ちているような感じになっていますが、剥がれ落ちた後の岩盤については特段の性状の変化は見られません。
