立野ダム建設に係る技術委員会
報告書

平成 28 年 9 月

立野ダム建設に係る技術委員会

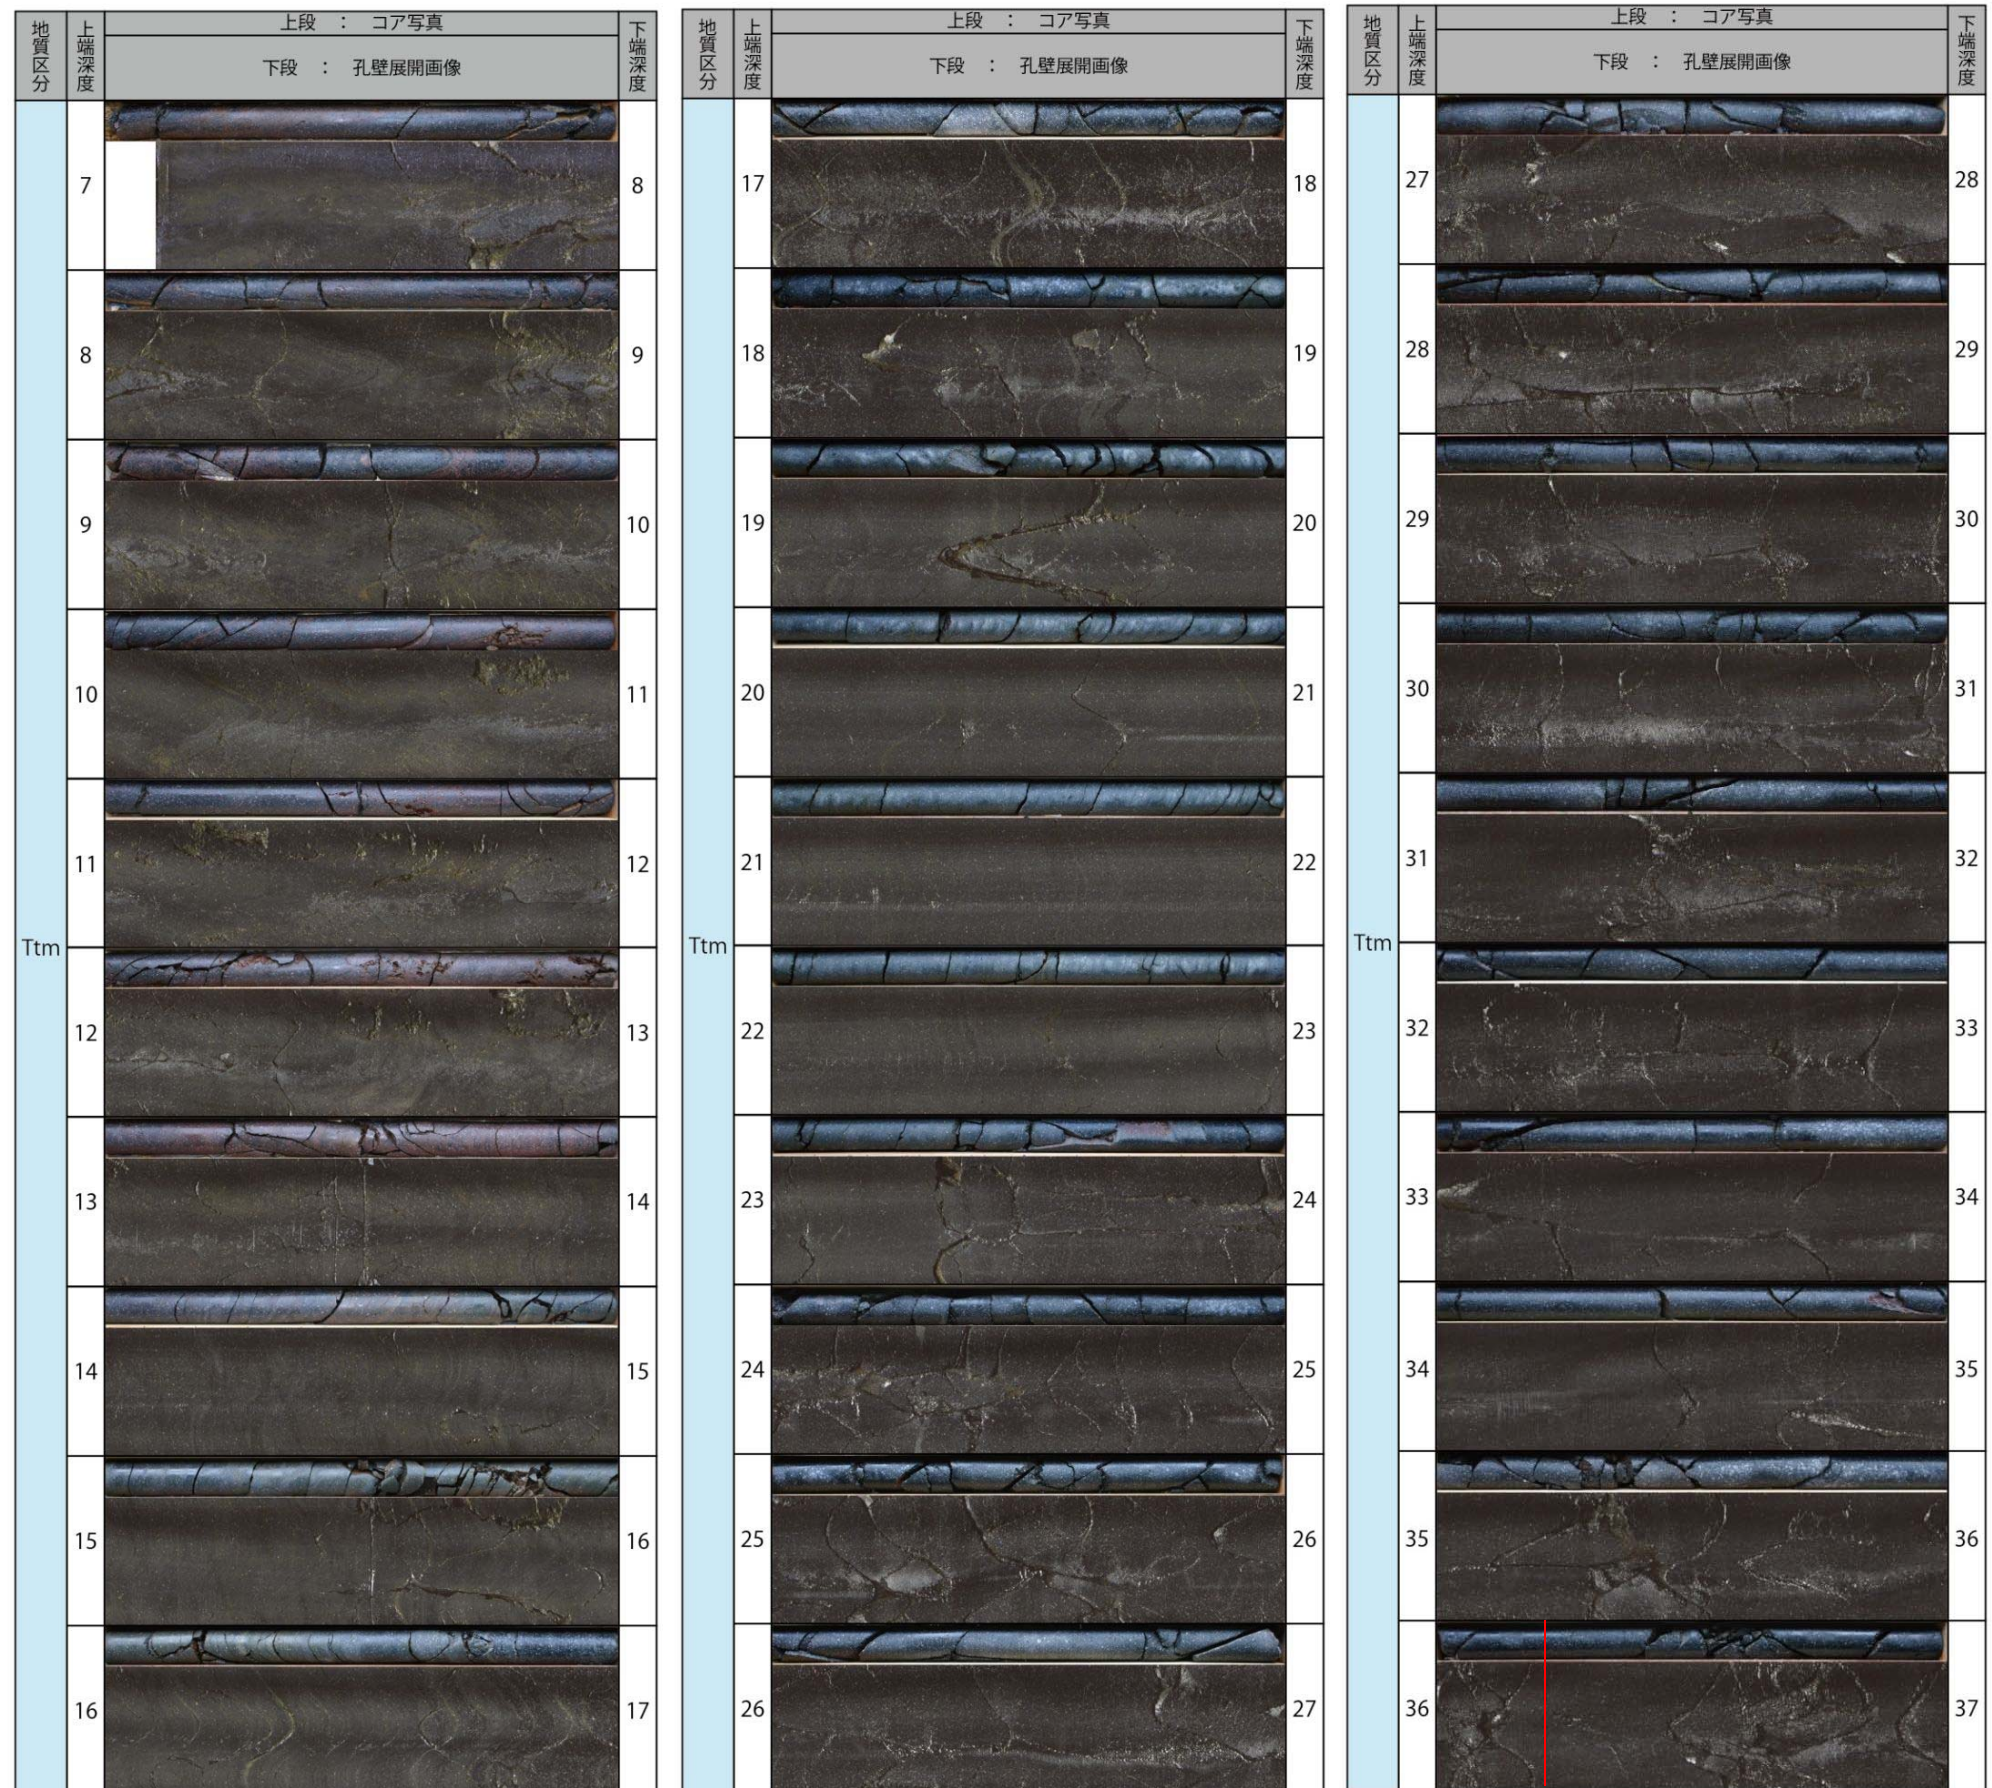
図-5.3.7 コア写真と孔壁展開画像

新規に掘削を実施した2本のボーリングコアとボアホールカメラ画像を確認した結果、立野溶岩塊状部（低位～高位標高まで）の亀裂（割れ目）は密着しており、基礎岩盤の変状も確認されなかった。

写真の見方ですが、上がそれぞれボーリングの写真、下にボアホールカメラの展開図ということで、ボーリングを掘った後の孔壁の写真を載せています。孔壁の写真を見ていただきますとわかりますように、非常に割れ目、亀裂が密着しておりまして、基礎岩盤についても変状は確認されていません。

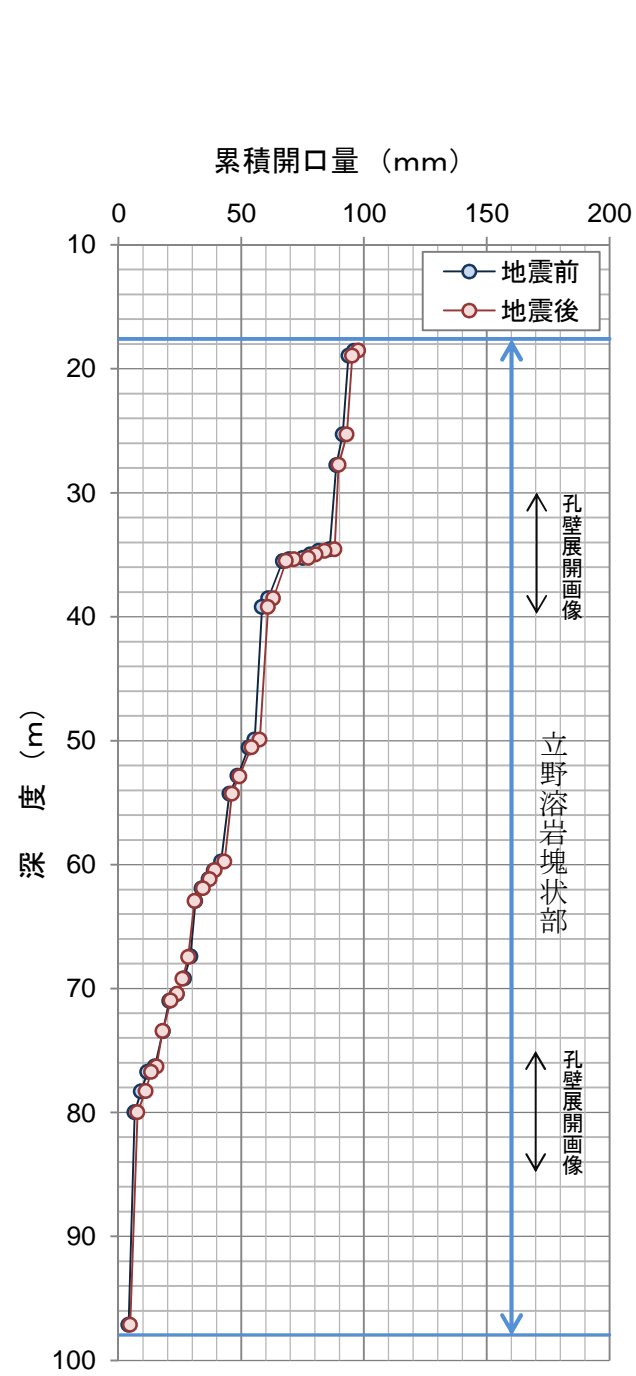
図-5.3.12 累積開口量比較

地震前の調査でボアホールカメラ撮影を実施している既存ボーリング孔 (B-250) を対象に、地震前後の累積開口量を比較した結果、ほとんど差は確認されず、亀裂 (割れ目) も密着しており、基礎岩盤の変状も確認されなかった。

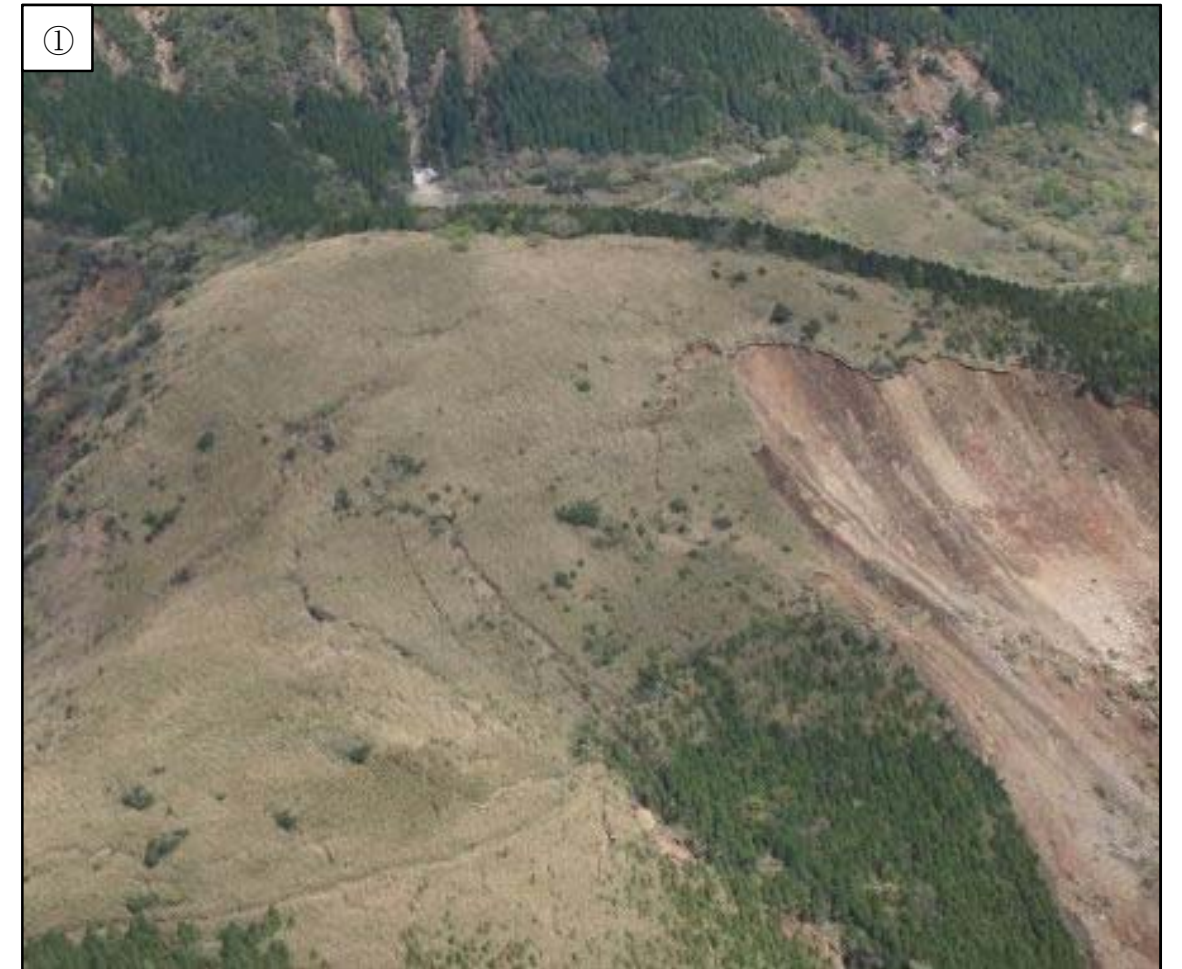
写真-6.4.2 斜面崩壊上部の亀裂状況（阿蘇大橋付近）

立野ダムの湛水予定地周辺において斜面崩壊箇所の上部に亀裂が確認されている。

湛水の影響を受けない斜面上部の崩壊についても、尾根部に亀裂が確認されていることから、関係機関等と連携して斜面の変状に係る情報の収集や監視を行い、湛水予定地への影響の把握に努めることが重要であると考えられる。
