第四紀断層及び基礎岩盤の状況の調査・検討

1. 立野ダムの事業概要

4. 立野ダム建設予定地の基礎岩盤

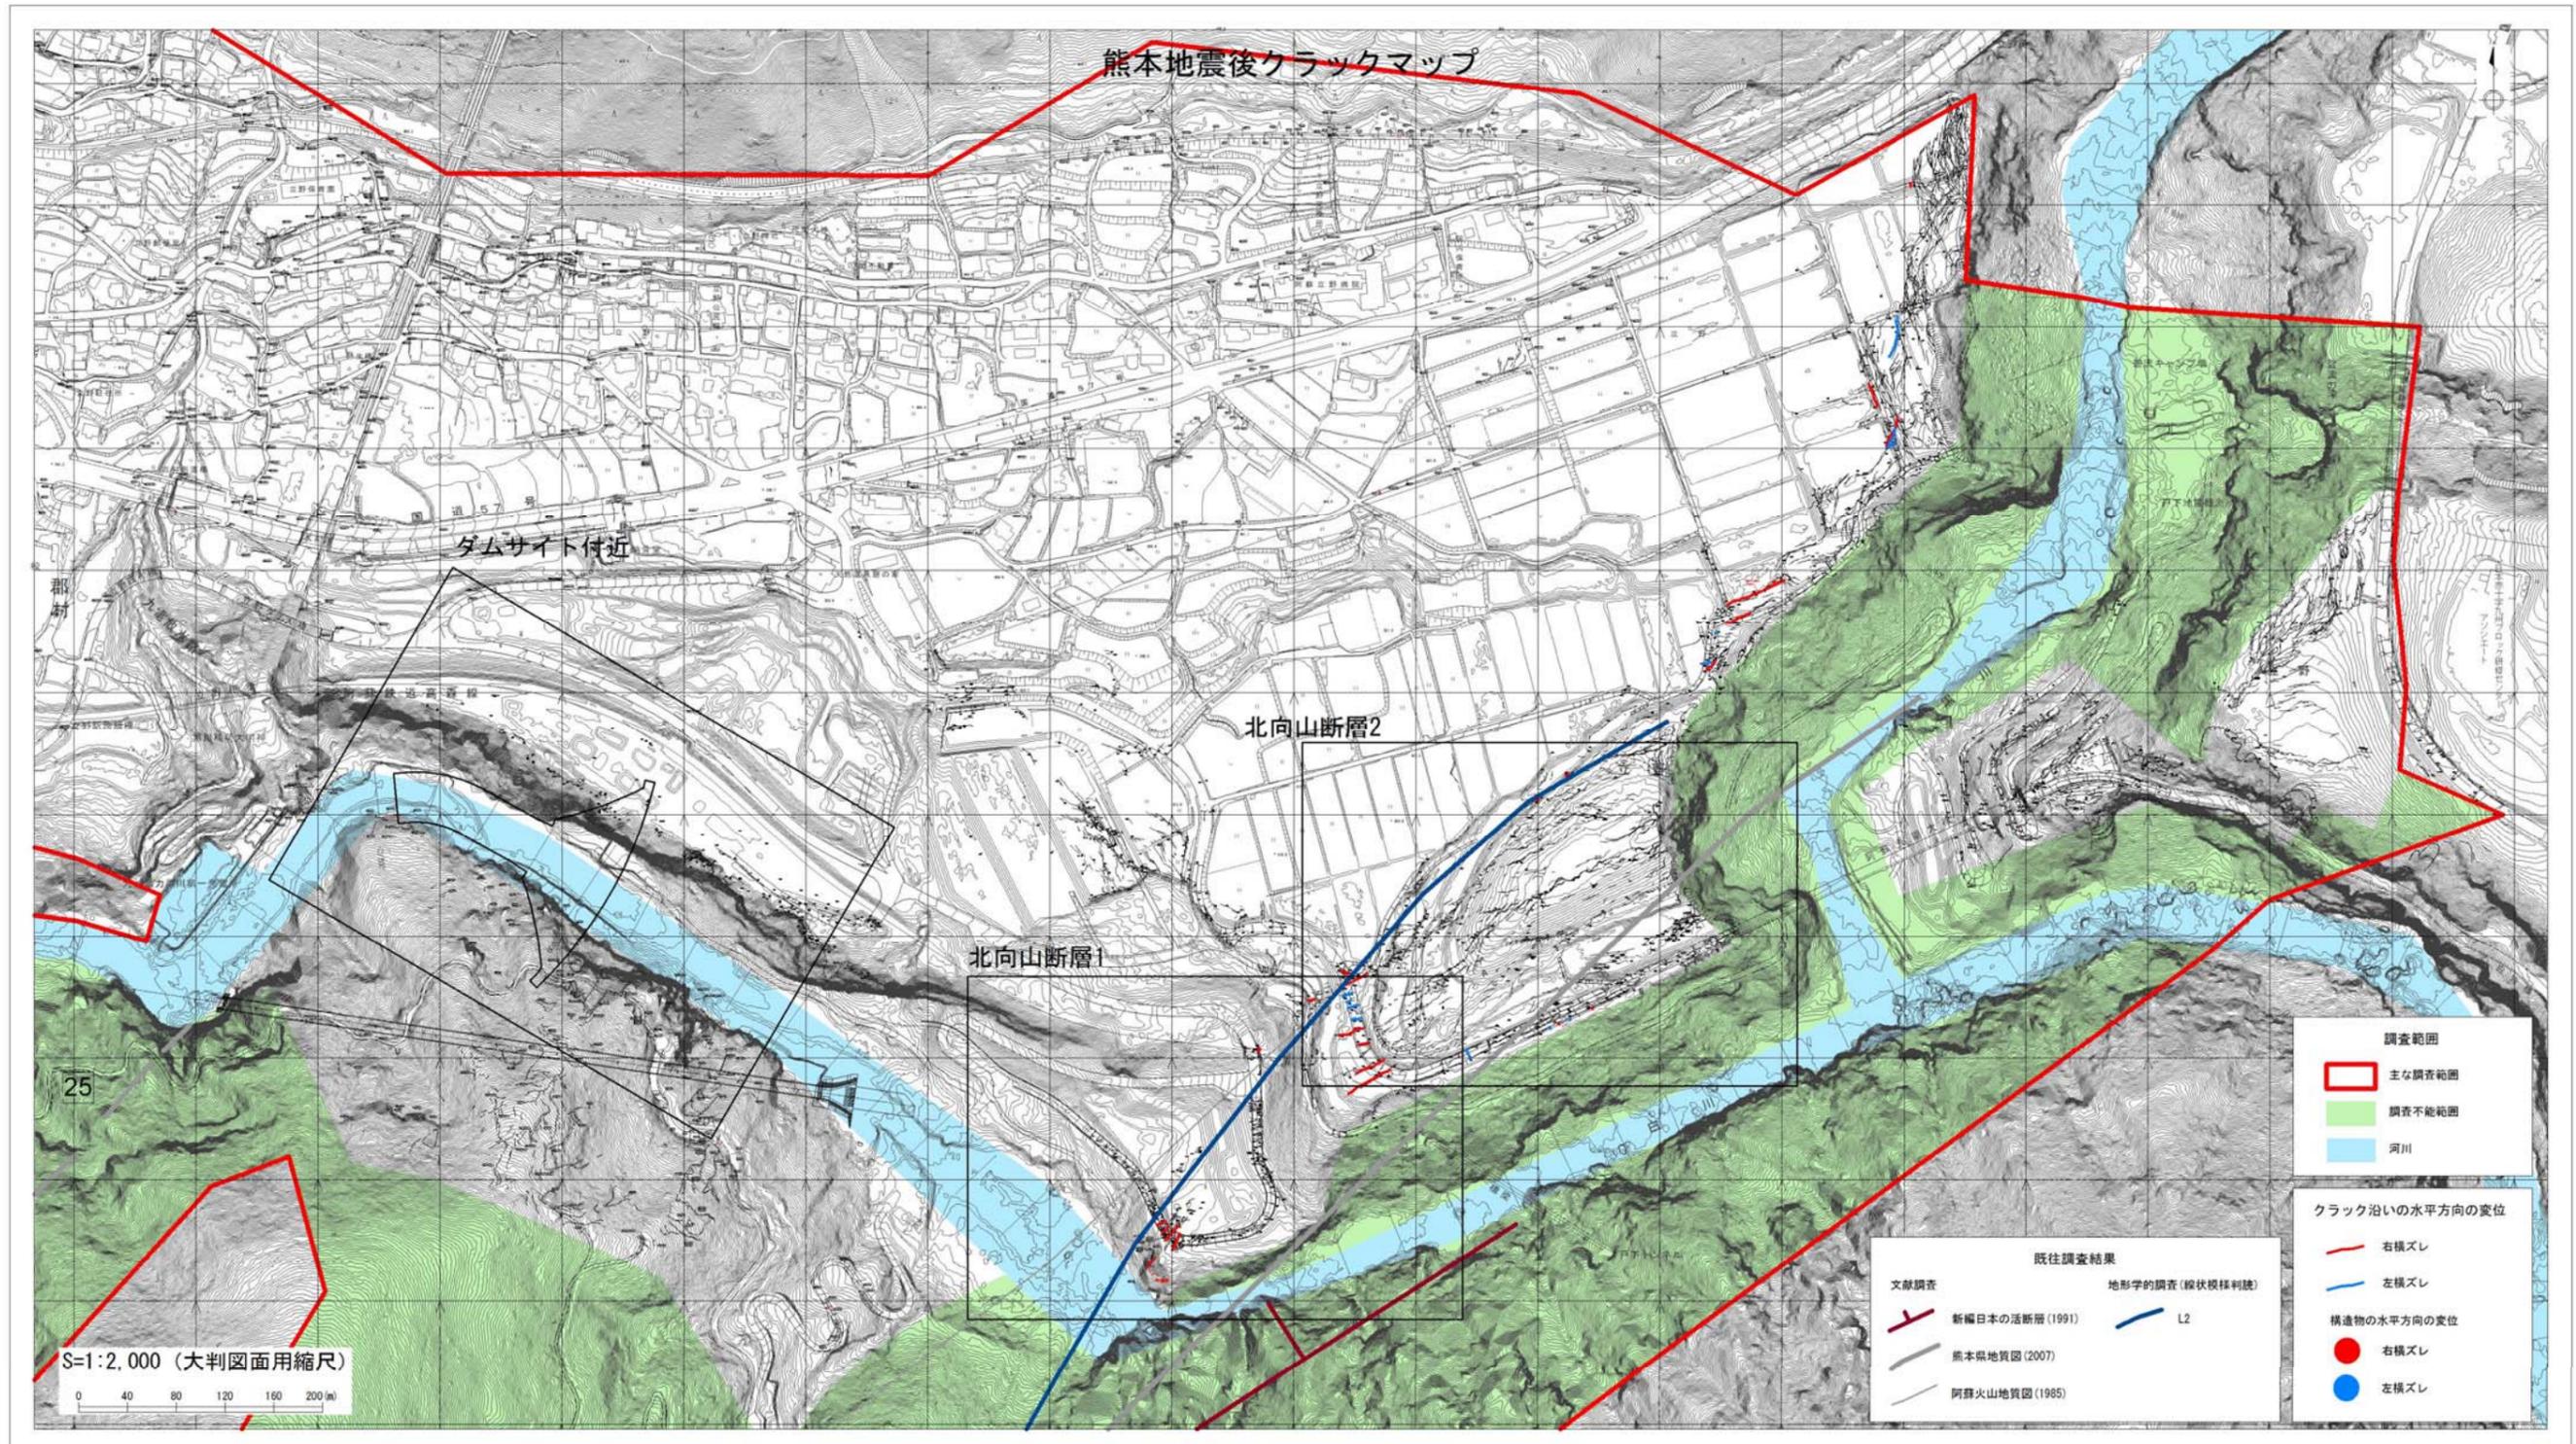
図-3.2.11 クラック調査結果

現地踏査により確認した亀裂 (クラック) の結果を基に、地表地震断層の可能性のある亀裂を整理した結果、以下のことが明らかになった

- ① ダム敷及びその近傍に地表地震断層の可能性のある亀裂は確認されなかった。
- ② ダム敷及びその近傍の亀裂は、斜面に平行であり、地震動による表層の滑りに伴う引っ張りによって生じた重力性亀裂と考えられる。
- ③ 熊本地震前の第四紀断層調査結果のとおり、ダム敷から約 500m 離れた既知の北向山断層に沿って、地表地震断層の可能性のある亀裂が線状に確認された。
- ④ 北向山断層付近からダム敷方向に延びる地表地震断層の可能性のある亀裂は確認されなかった。

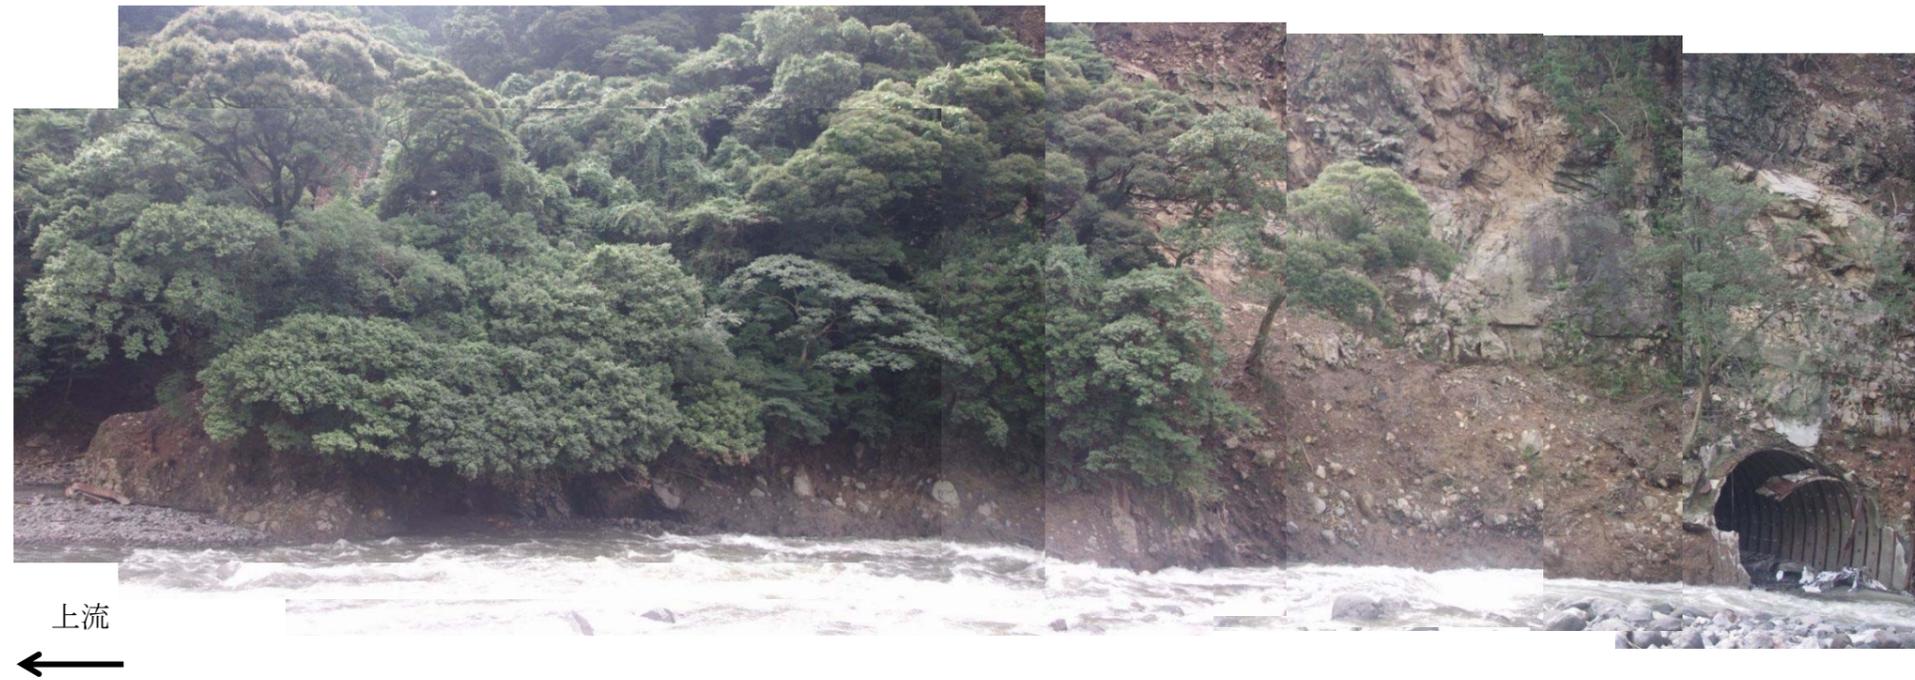
写真-3.2.1 文献断層 25 延長部の連続露頭 1

文献断層 25 の北端として示されている白川左岸の岩盤露頭や周辺の連続露頭を調査した結果、断層による変位地形や、断層は確認されなかった。
また、白川右岸側の構造物に変状も確認されないことから、ダム敷及びその近傍まで連続しないことを再確認した。

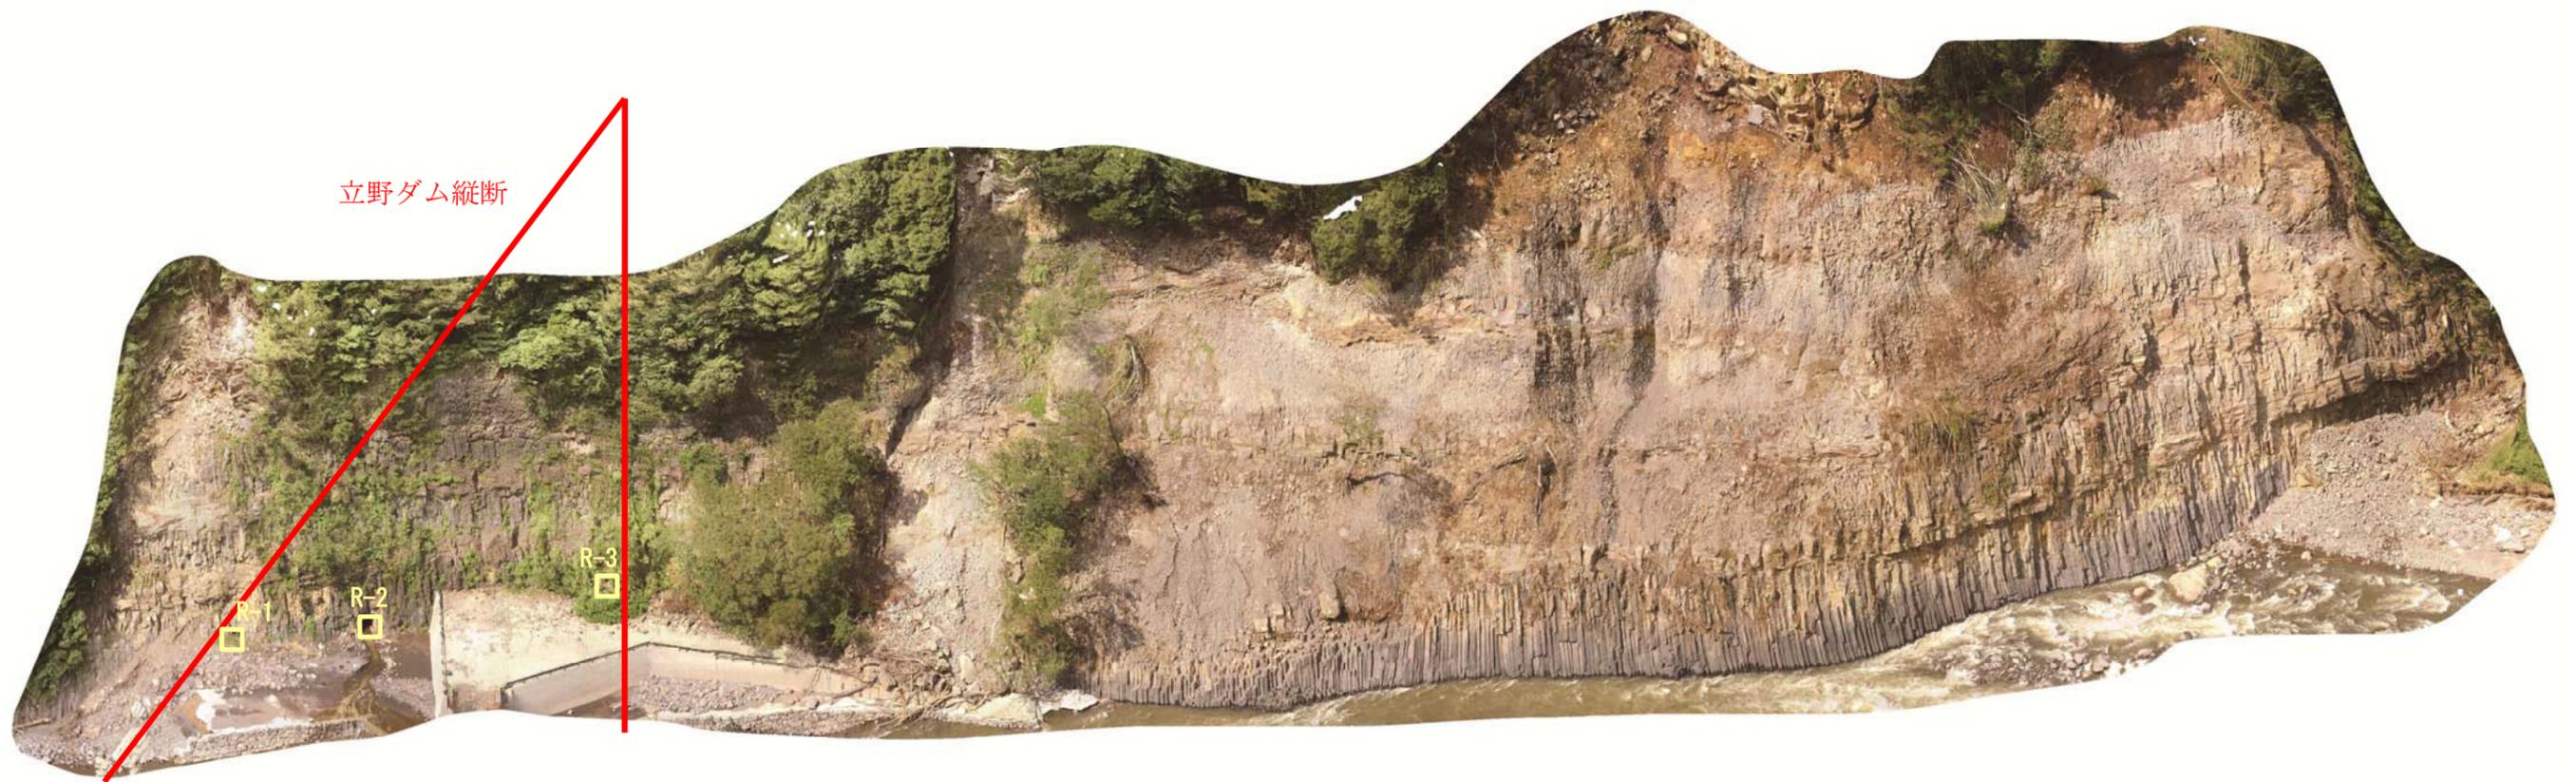
写真-4.3.6 ダムサイト右岸岩盤露頭状況（地震後）

ダム敷及びその近傍にて地表露頭踏査を実施した結果、表層のはがれ落ちはあるものの基礎岩盤として問題となるような変状は認められない。

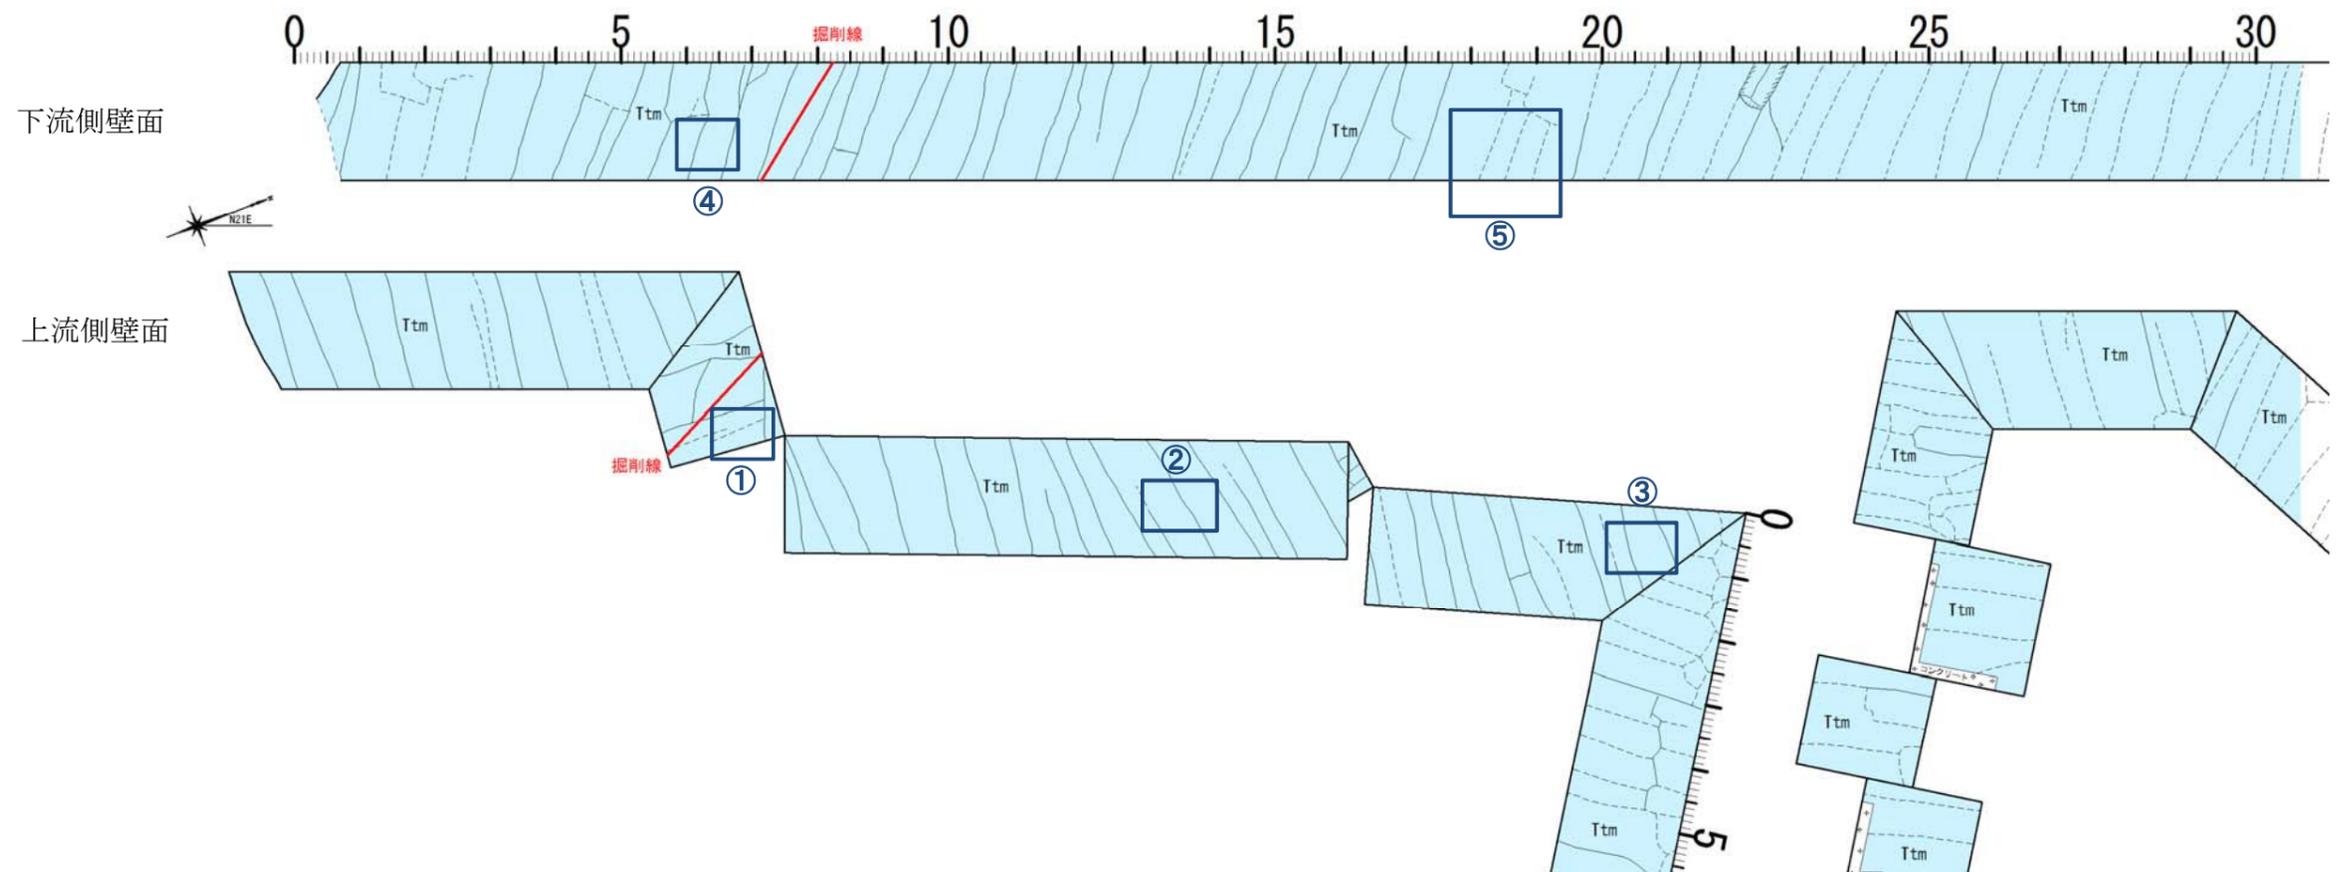
R-1 横坑（地震後）

- 横坑壁のごく一部で小規模な岩片の抜け落ちが確認された。
- 地震前に確認している岩盤節理の開口状況に変化はなく、新たに確認できるような開口も確認されなかった。
- 基礎岩盤の性状の変化は確認されなかった。

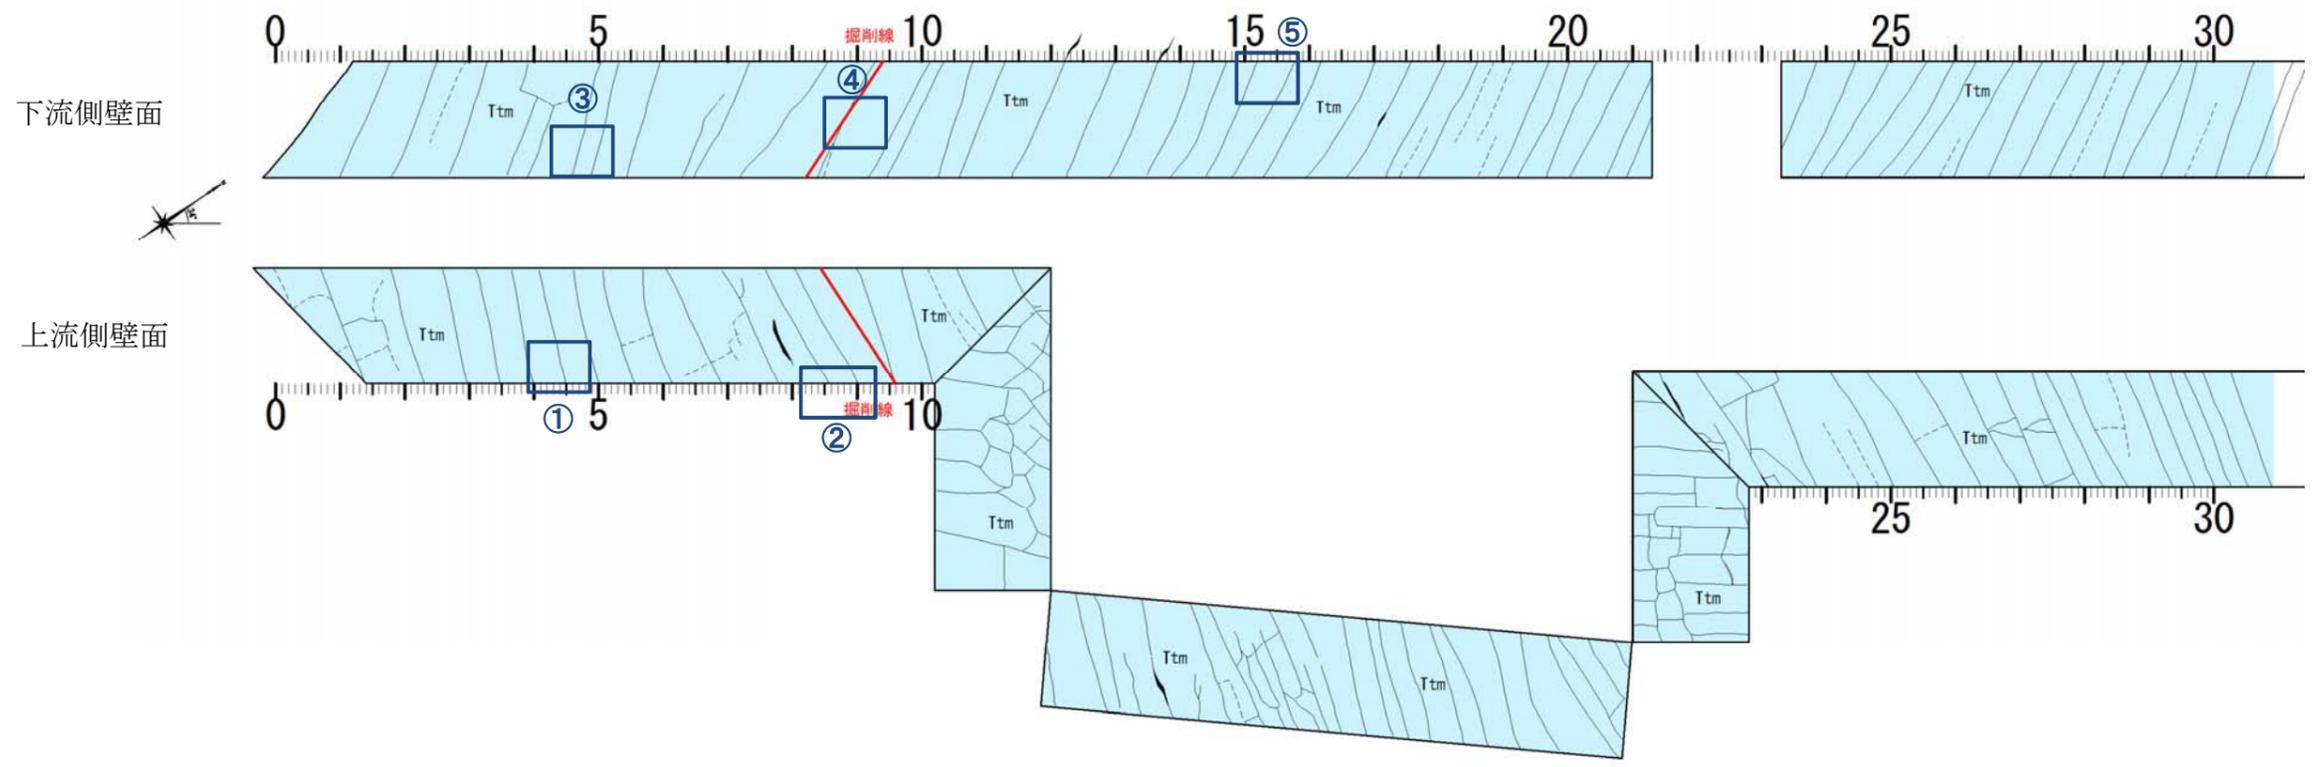
R-2 横坑（地震後）

- 横坑壁のごく一部で小規模な岩片の抜け落ちが確認された。
- 地震前に確認している岩盤節理の開口状況に変化はなく、新たに確認できるような開口も確認されなかった。
- 基礎岩盤の性状の変化は確認されなかった。

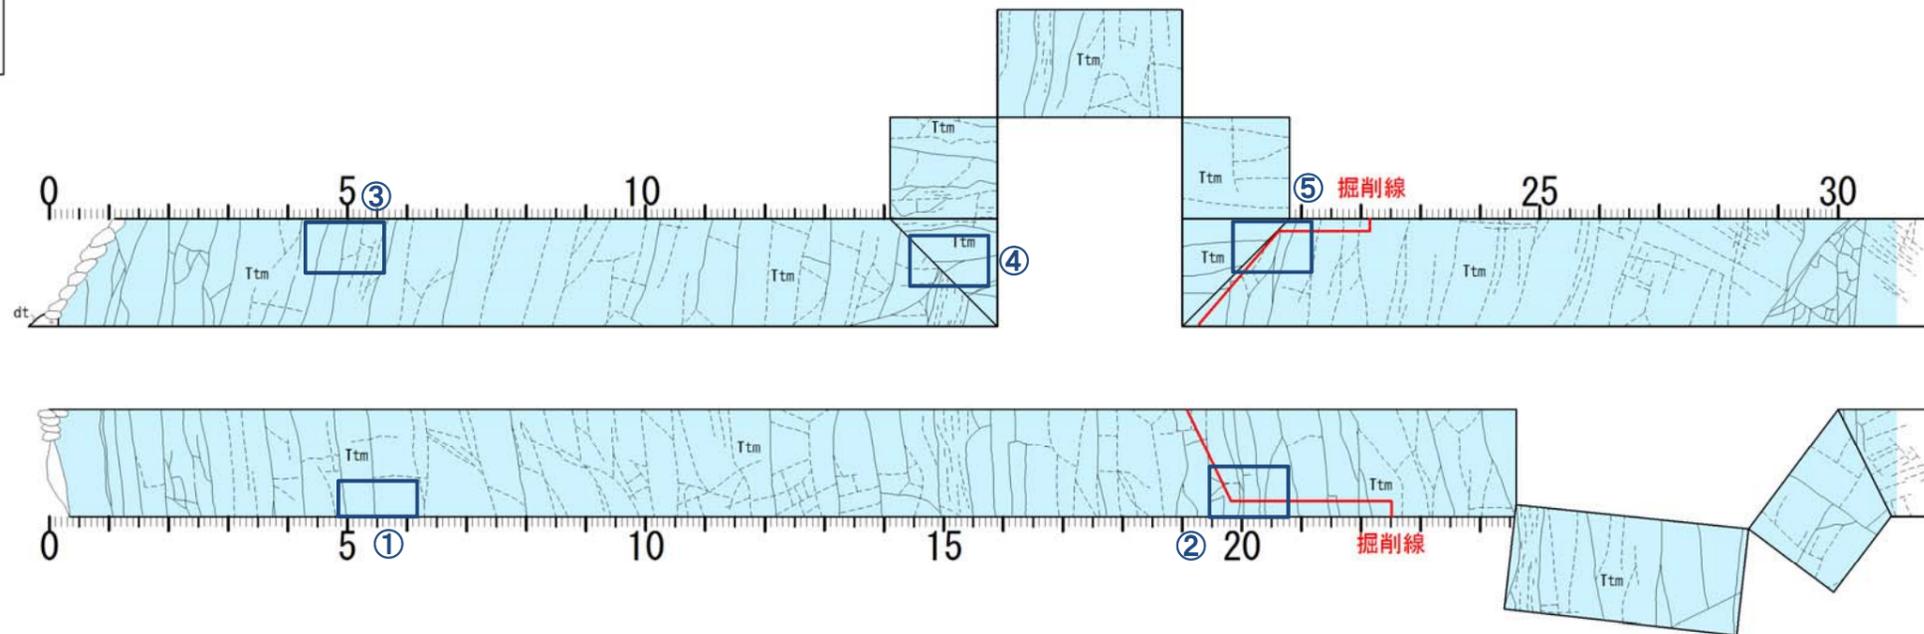
R-3 横坑 (地震後)

- 横坑壁のごく一部で小規模な岩片の抜け落ちが確認された。
- 地震前に確認している岩盤節理の開口状況に変化はなく、新たに確認できるような開口も確認されなかった。
- 基礎岩盤の性状の変化は確認されなかった。

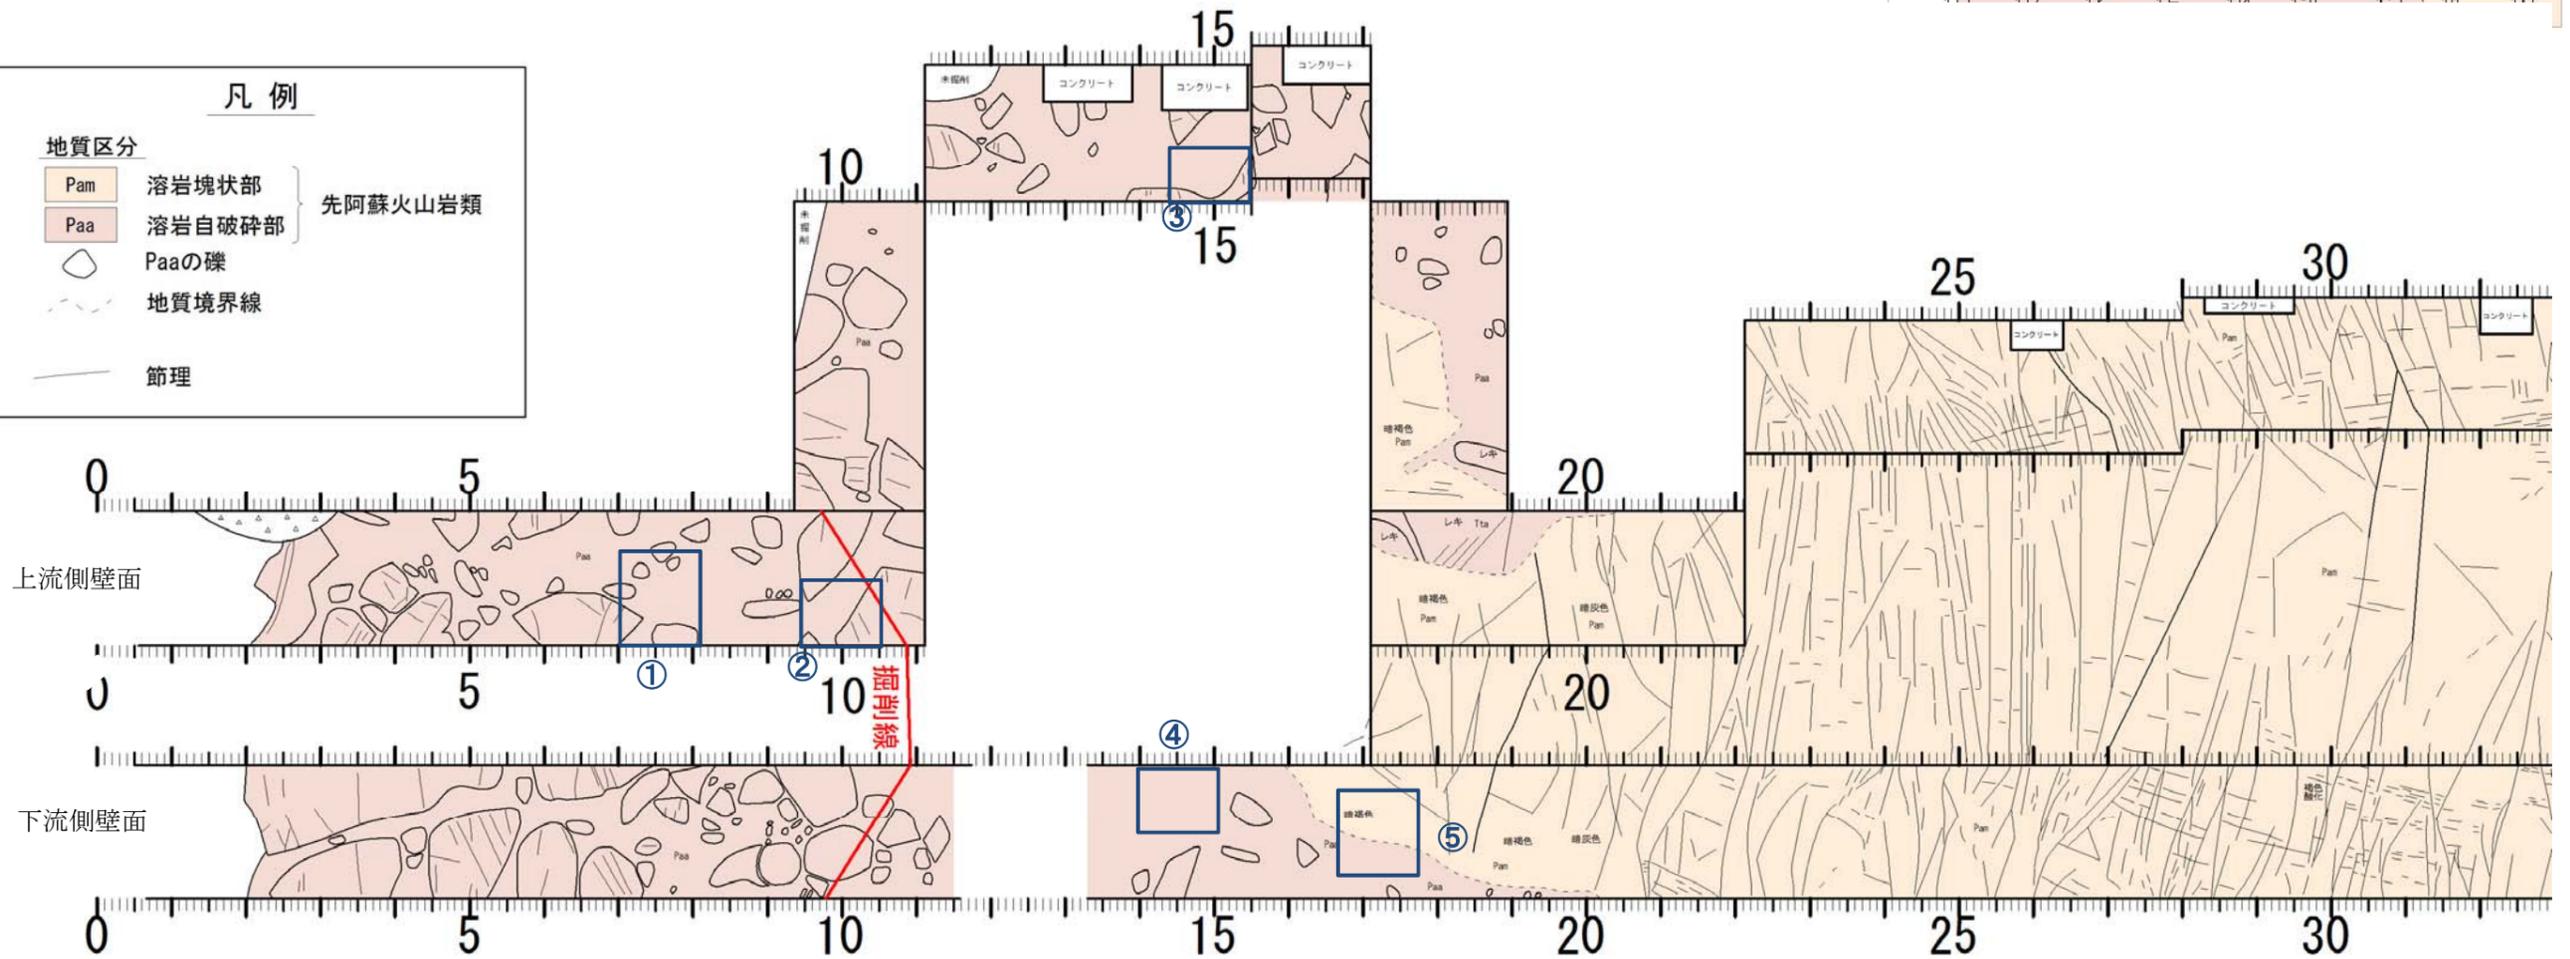
L-1 横坑（地震後）

- ・横坑壁のごく一部で小規模な岩片の抜け落ちが確認された。
- ・地震前に確認している岩盤節理の開口状況に変化はなく、新たに確認できるような開口も確認されなかった。
- ・基礎岩盤の性状の変化は確認されなかった。

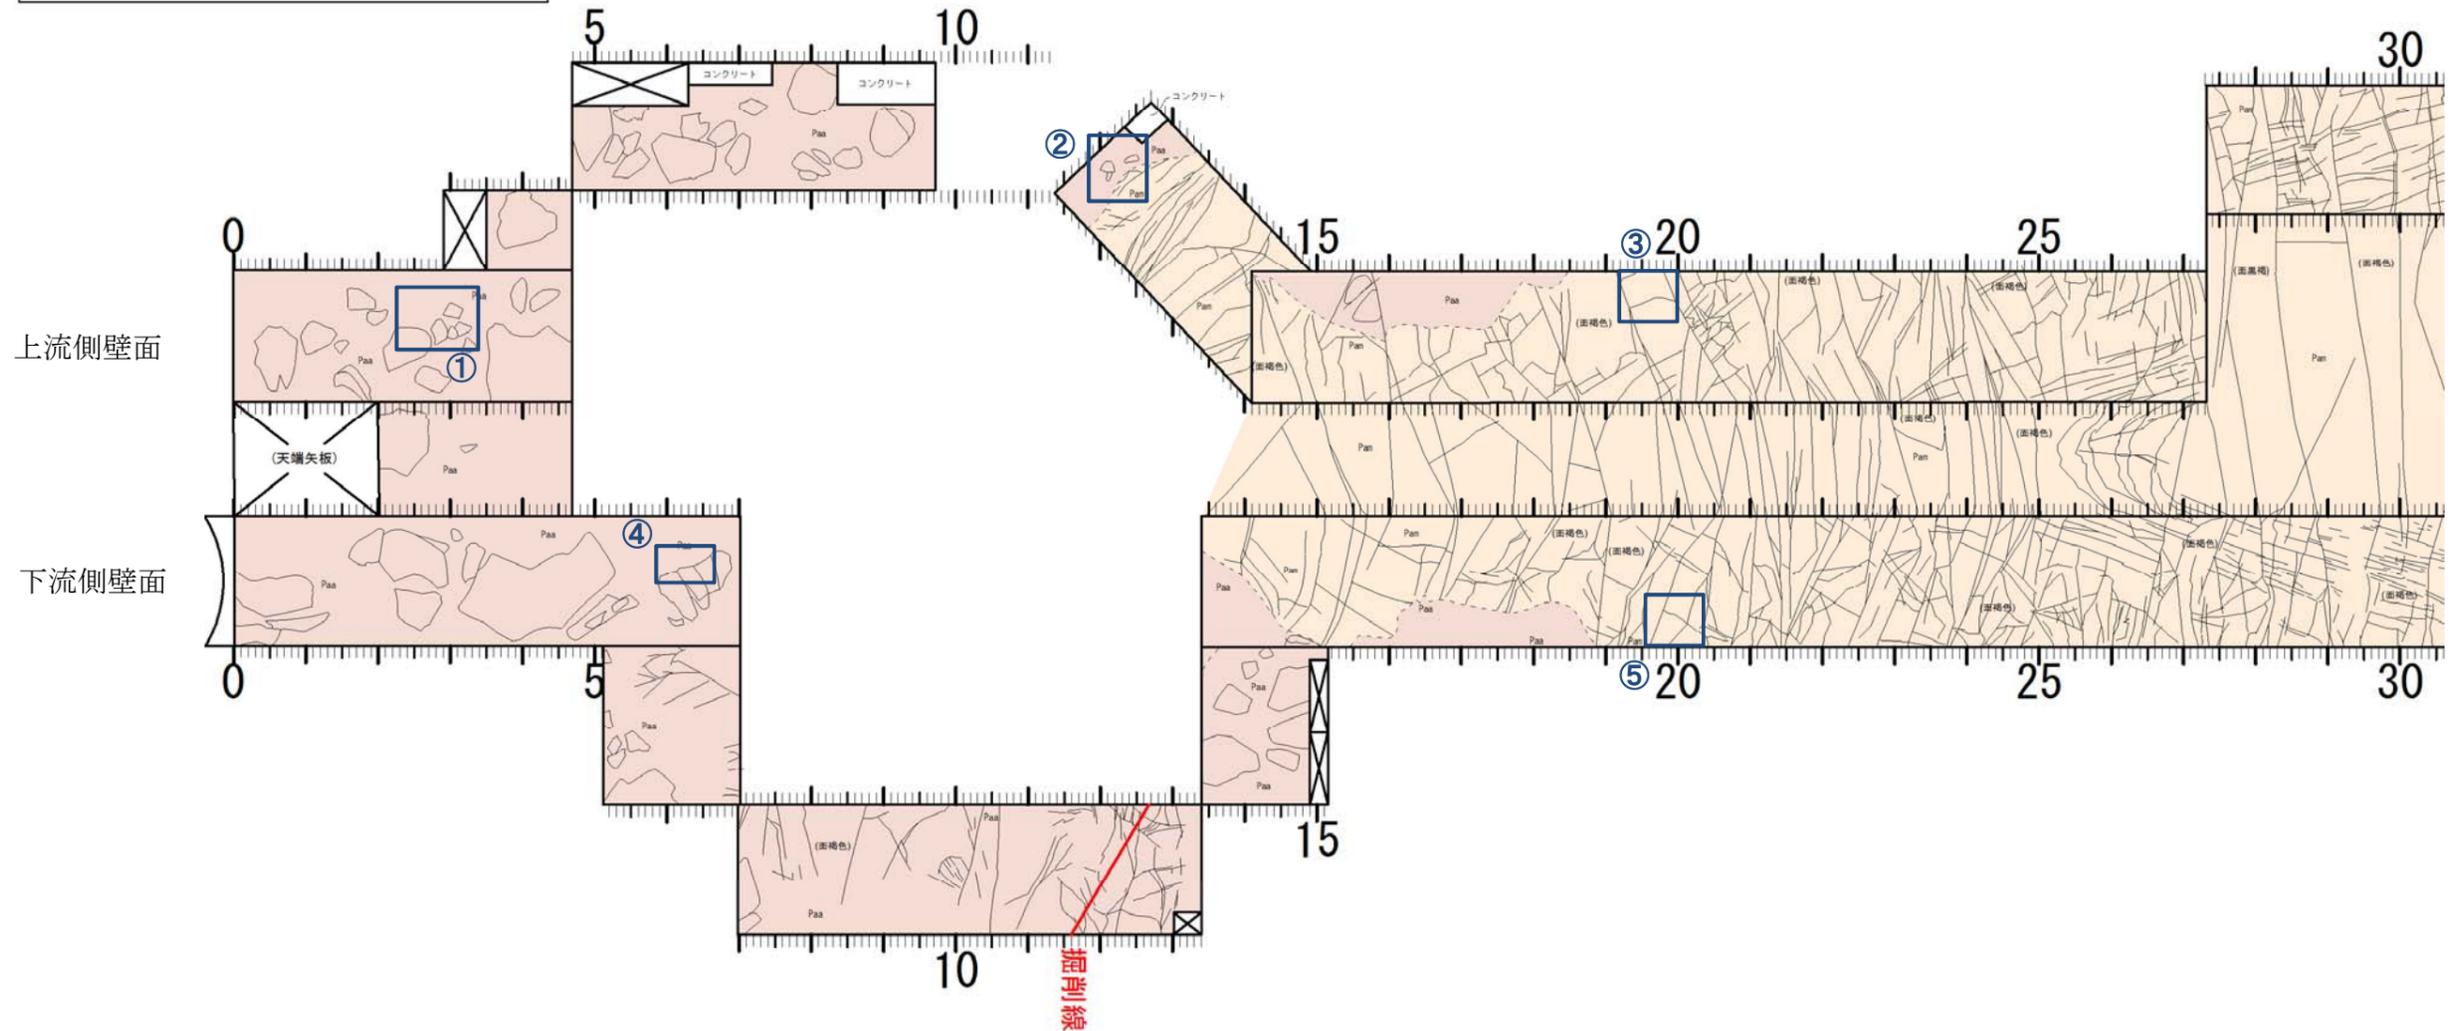
L-3 横坑（地震後）

- 横坑壁のごく一部で小規模な岩片の抜け落ちが確認された。
- 地震前に確認している岩盤節理の開口状況に変化はなく、新たに確認できるような開口も確認されなかった。
- 基礎岩盤の性状の変化は確認されなかった。

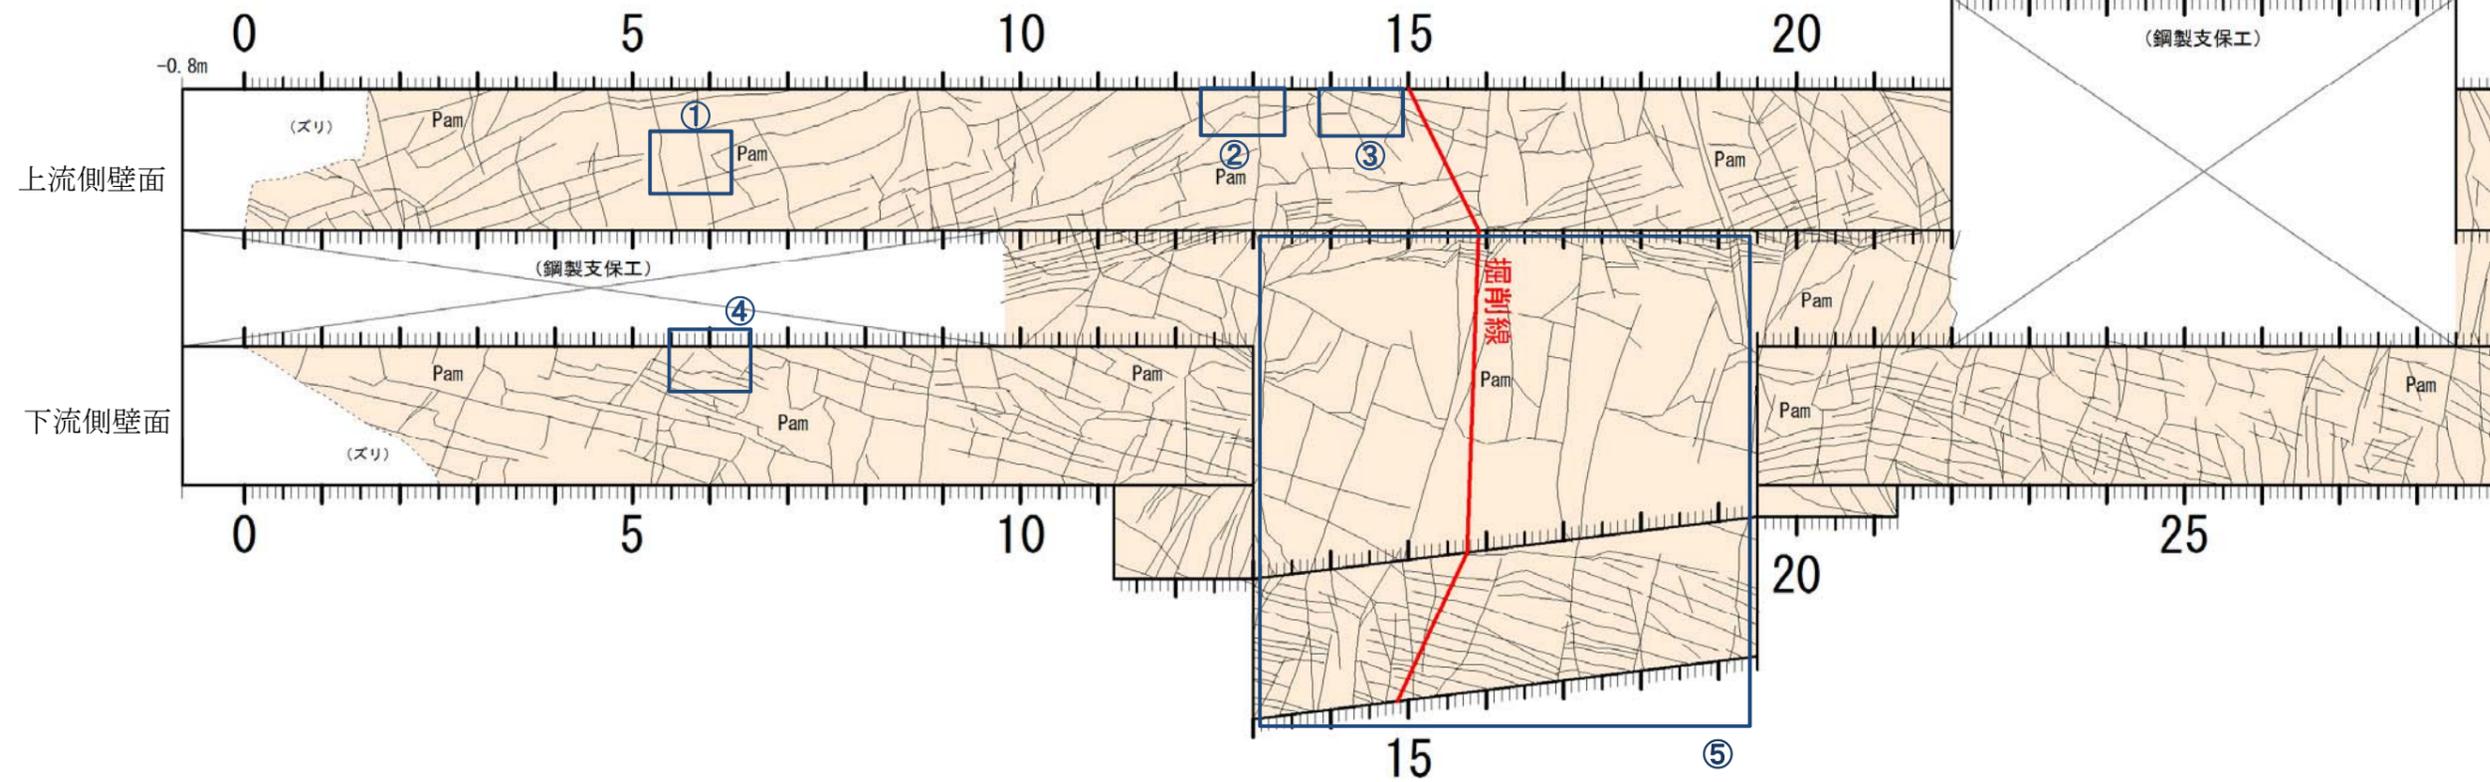
L-4 横坑（地震後）

- 横坑壁の一部ではがれ落ちが確認された。
- 地震前に確認している岩盤節理の開口状況に変化はなく、新たに確認できるような開口も確認されなかった。
- 基礎岩盤の性状の変化は確認されなかった。

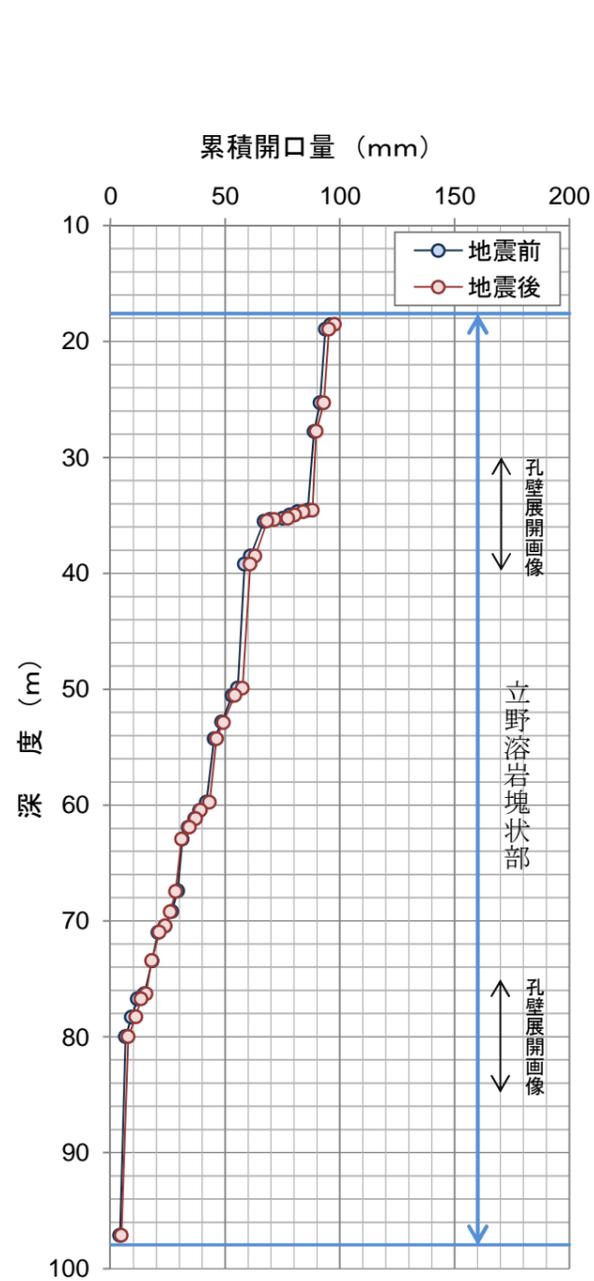
図-4.3.10 累積開口量比較

地震前の調査でボアホールカメラ撮影を実施している既存ボーリング孔 (B-250) を対象に、地震前後の累積開口量を比較した結果、差は確認されず、亀裂 (割れ目) も密着しており、基礎岩盤の変状も確認されなかった。
