4.2 基礎岩盤（熊本地震前）

4.3 基礎岩盤（熊本地震後）

4.3.1 追加調査の目的

4.3.2 追加調査の結果

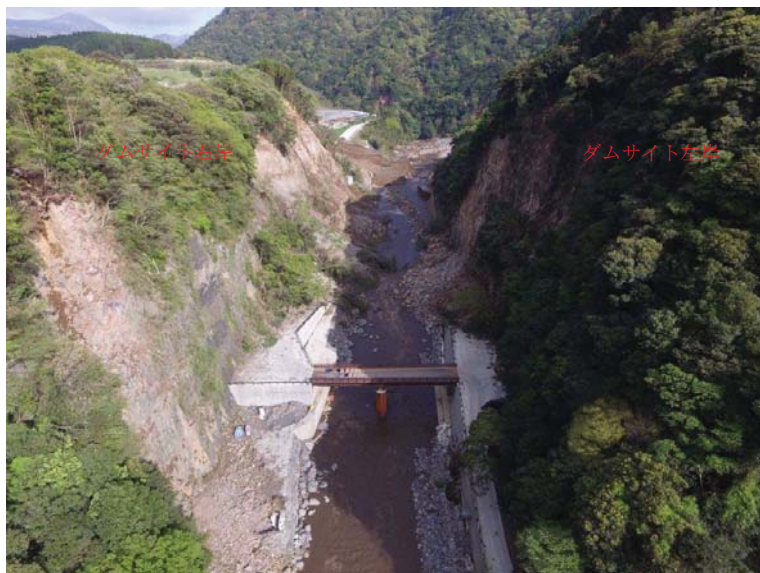
写真-4.3.1 ダムサイト状況（地震後）

ダム敷及びその近傍にて地表露頭踏査を実施した結果、表層のはがれ落ちはあるものの基礎岩盤として問題となるような変状は認められない。

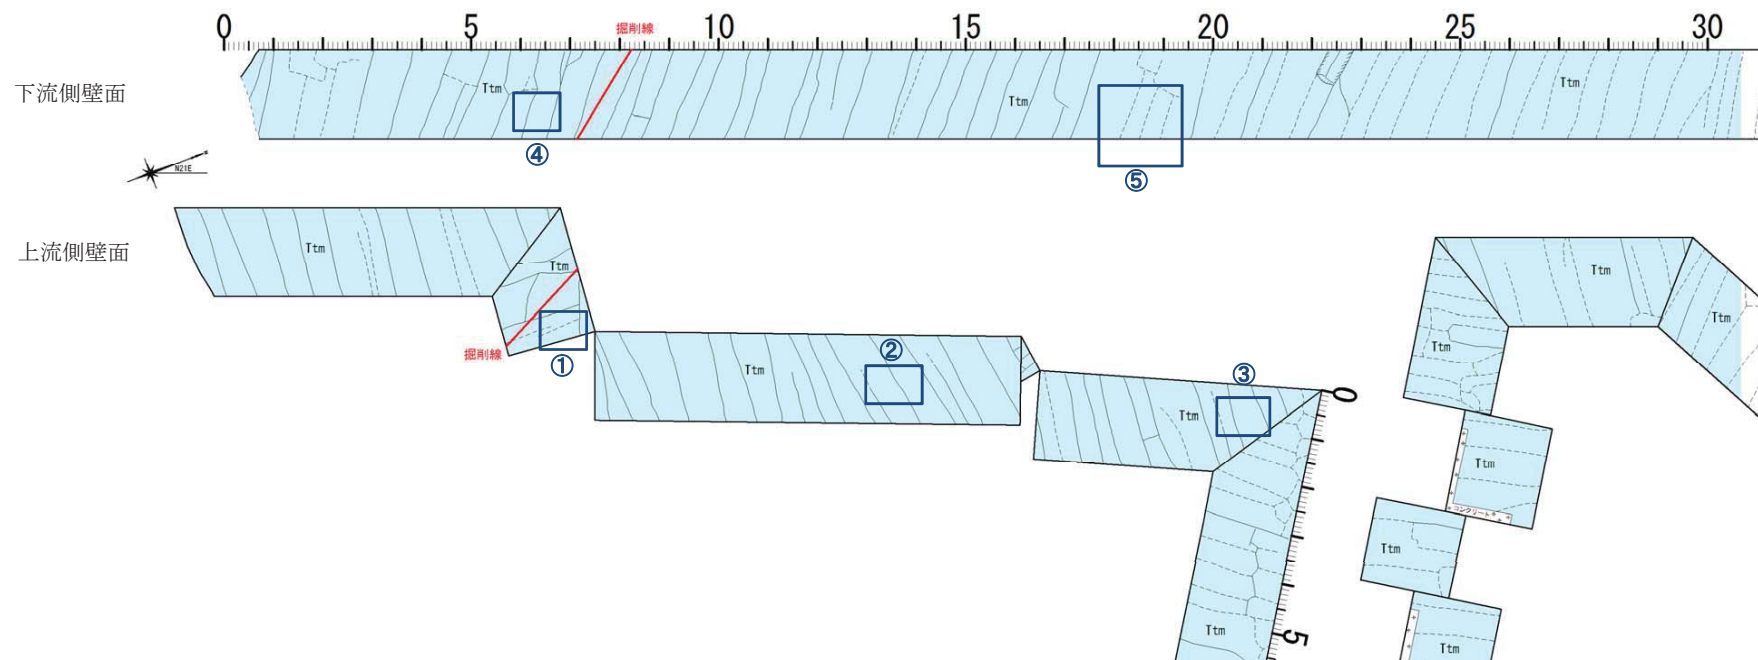
R-1 横坑（地震後）

- ・横坑壁のごく一部で小規模な岩片の抜け落ちが確認された。
- ・地震前に確認している岩盤節理の開口状況に変化はなく、新たに確認できるような開口も確認されなかった。
- ・基礎岩盤の性状の変化は確認されなかった。

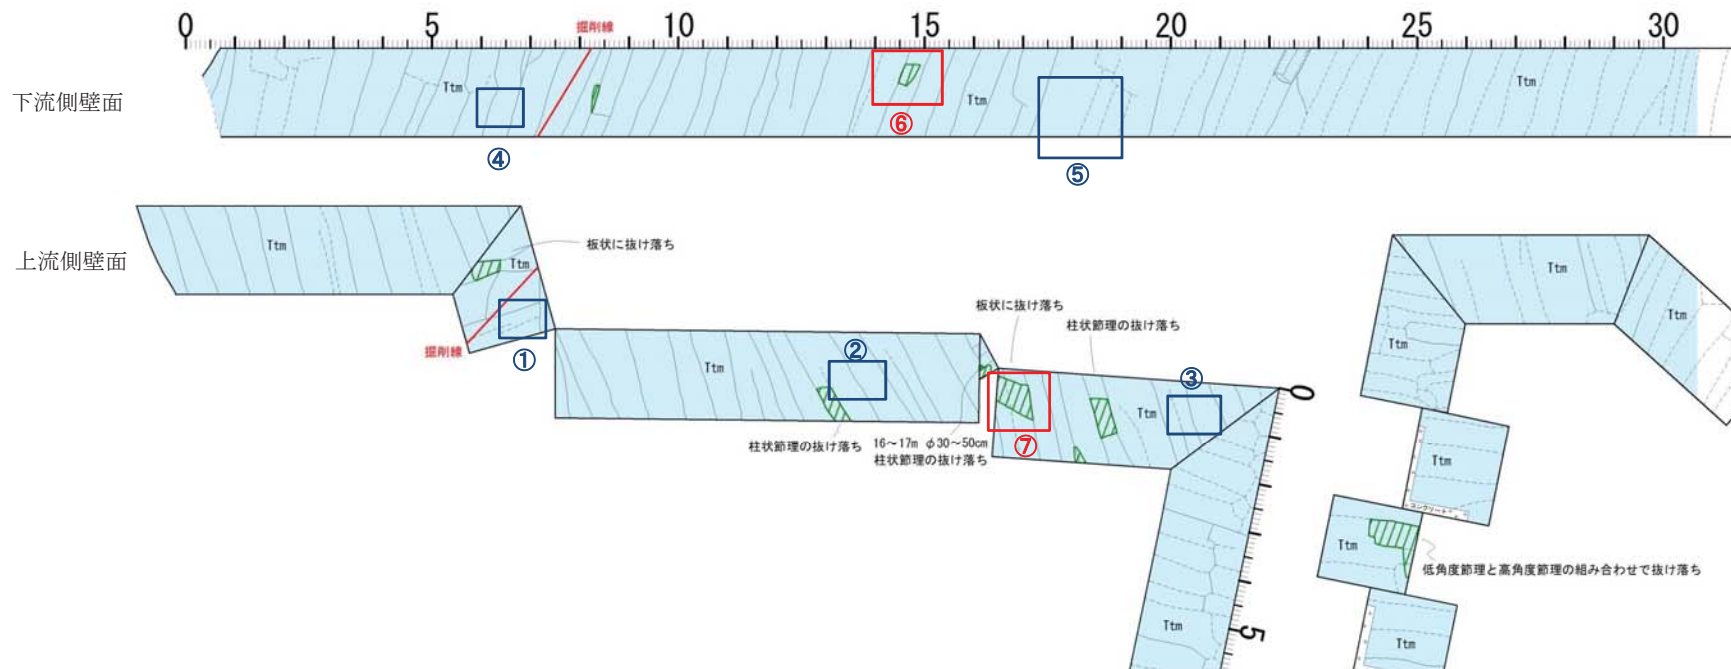
R-1 横坑（壁面写真）

※写真の色の違いは、フラッシュによるもので変状は確認されていません。

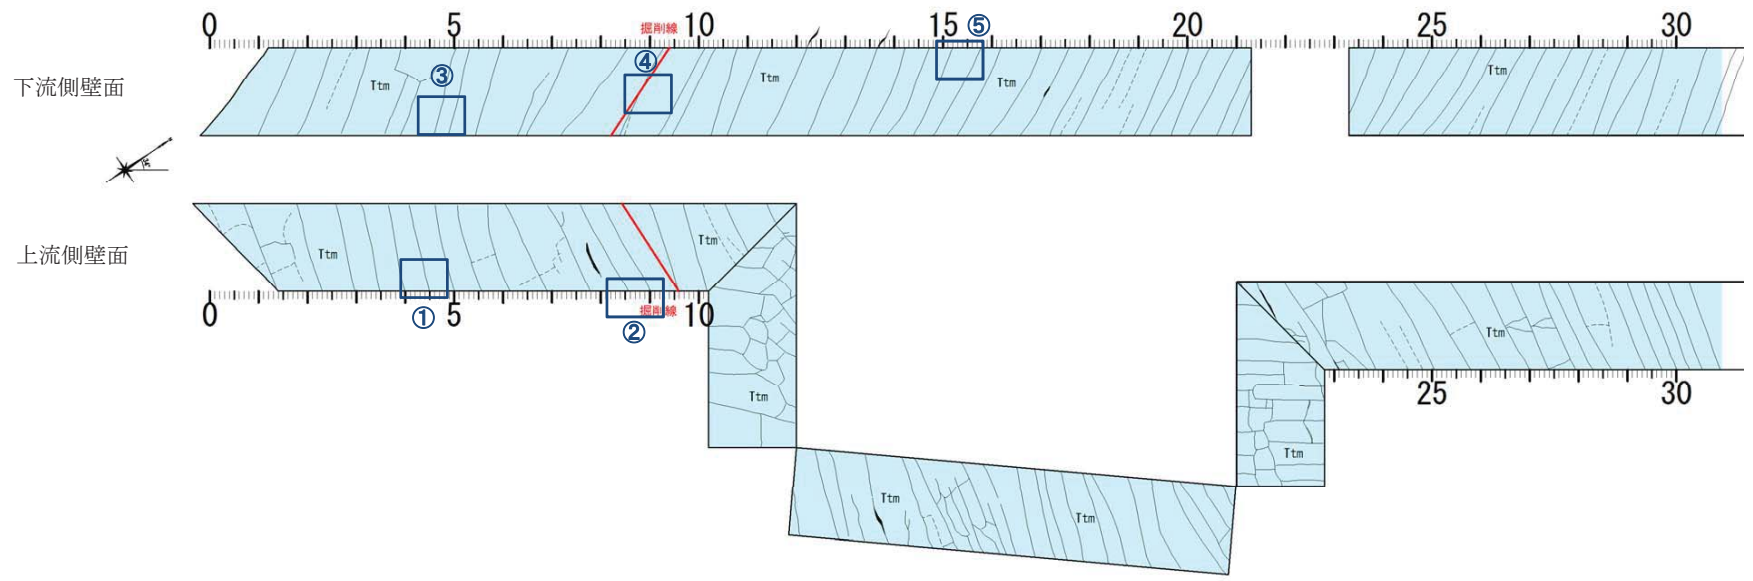
R-2 横坑（地震後）

- ・横坑壁のごく一部で小規模な岩片の抜け落ちが確認された。
- ・地震前に確認している岩盤節理の開口状況に変化はなく、新たに確認できるような開口も確認されなかった。
- ・基礎岩盤の性状の変化は確認されなかった。

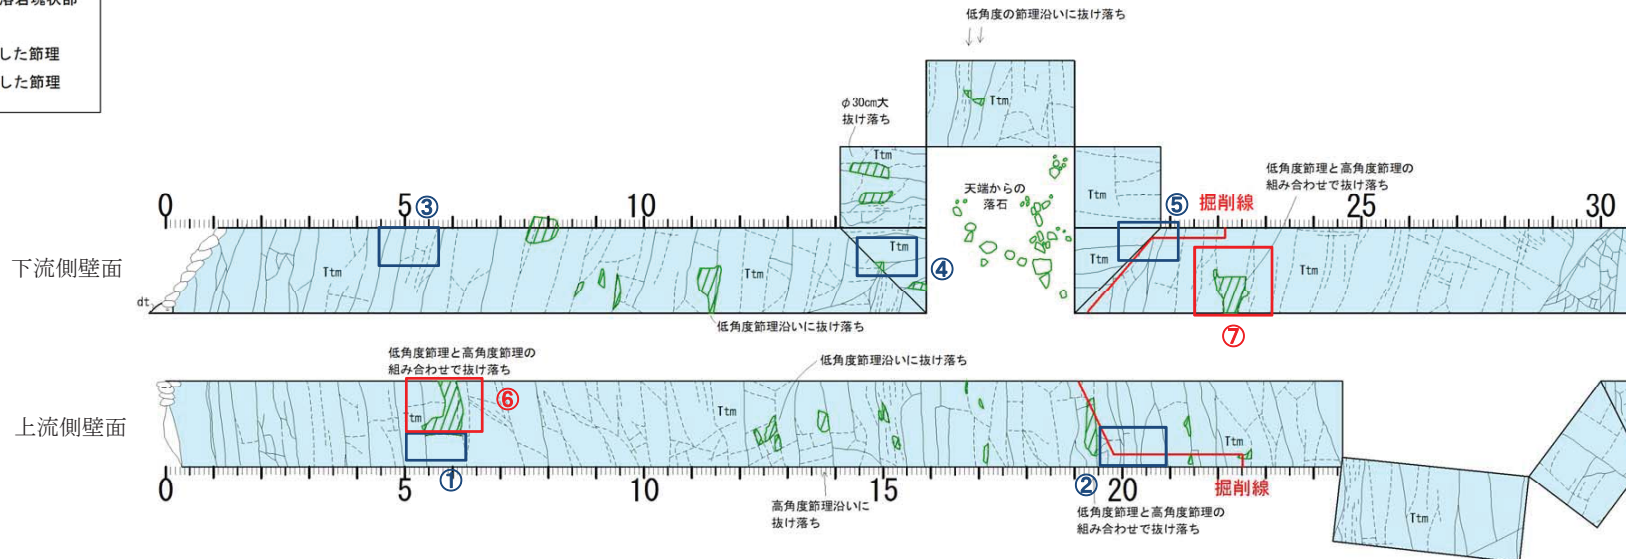
R-3 横坑（地震後）

- ・横坑壁のごく一部で小規模な岩片の抜け落ちが確認された。
- ・地震前に確認している岩盤節理の開口状況に変化はなく、新たに確認できるような開口も確認されなかった。
- ・基礎岩盤の性状の変化は確認されなかった。

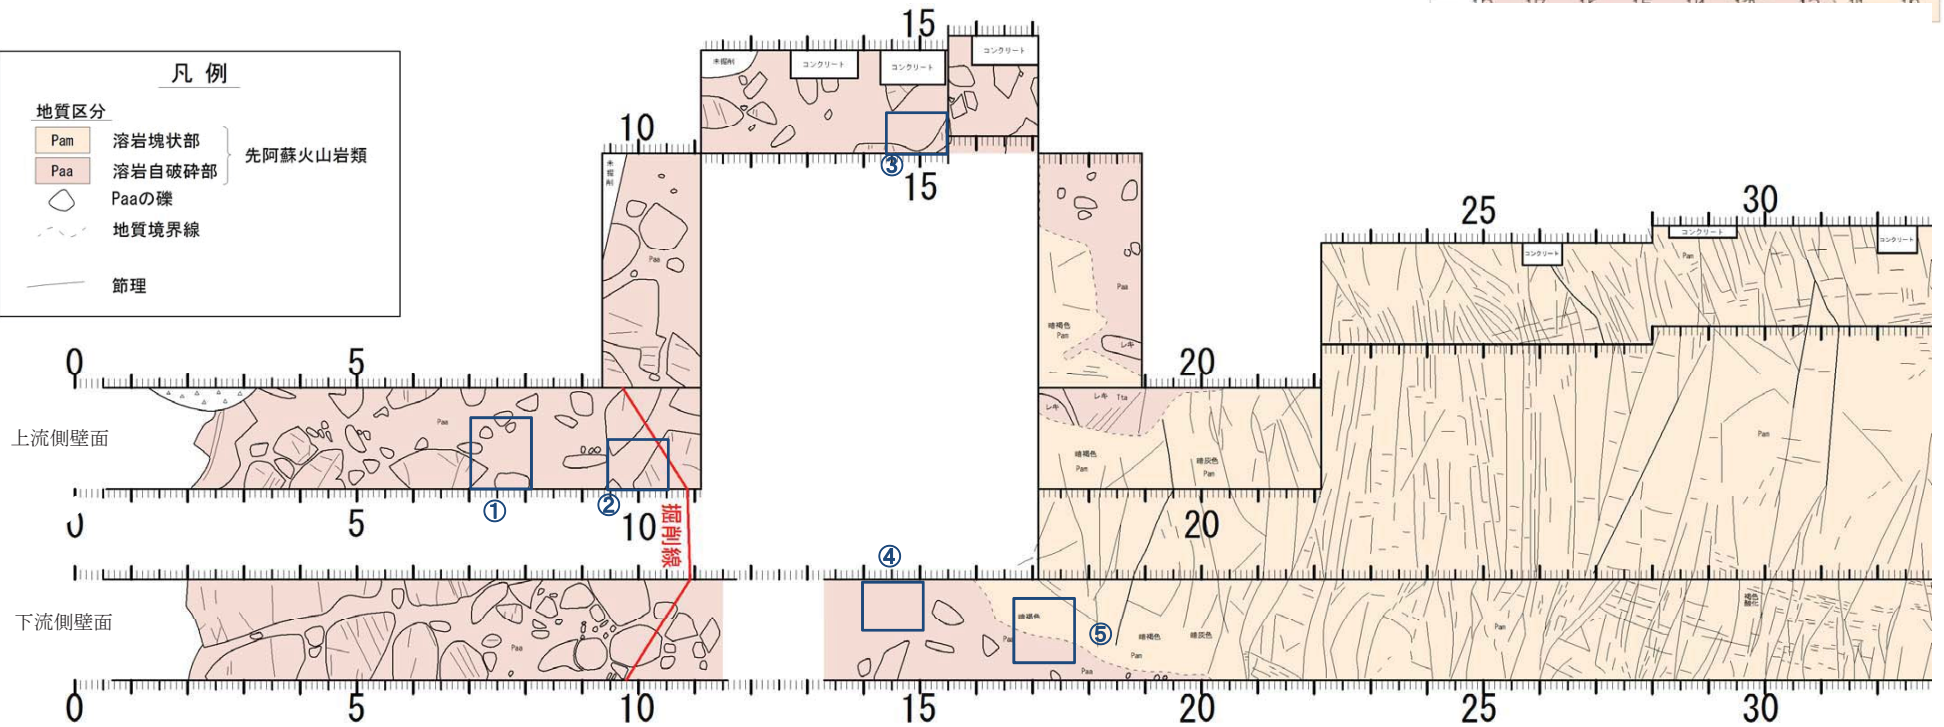
L-1 横坑（地震後）

- ・横坑壁のごく一部で小規模な岩片の抜け落ちが確認された。
- ・地震前に確認している岩盤節理の開口状況に変化はなく、新たに確認できるような開口も確認されなかった。
- ・基礎岩盤の性状の変化は確認されなかった。

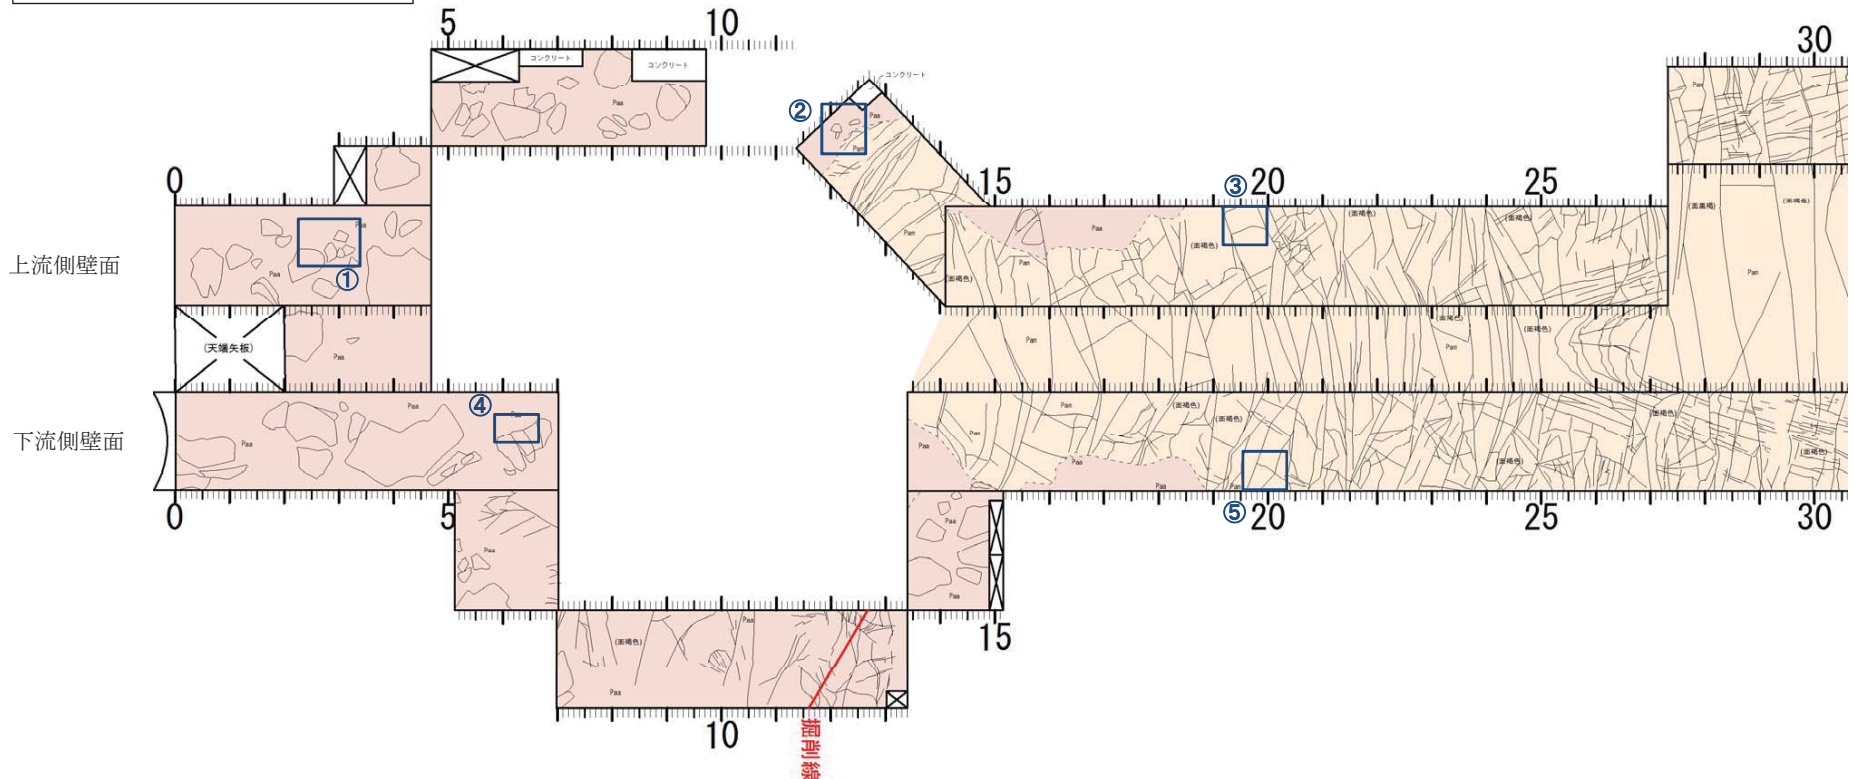
L-3 横坑 (地震後)

- ・横坑壁のごく一部で小規模な岩片の抜け落ちが確認された。
- ・地震前に確認している岩盤節理の開口状況に変化はなく、新たに確認できるような開口も確認されなかった。
- ・基礎岩盤の性状の変化は確認されなかった。

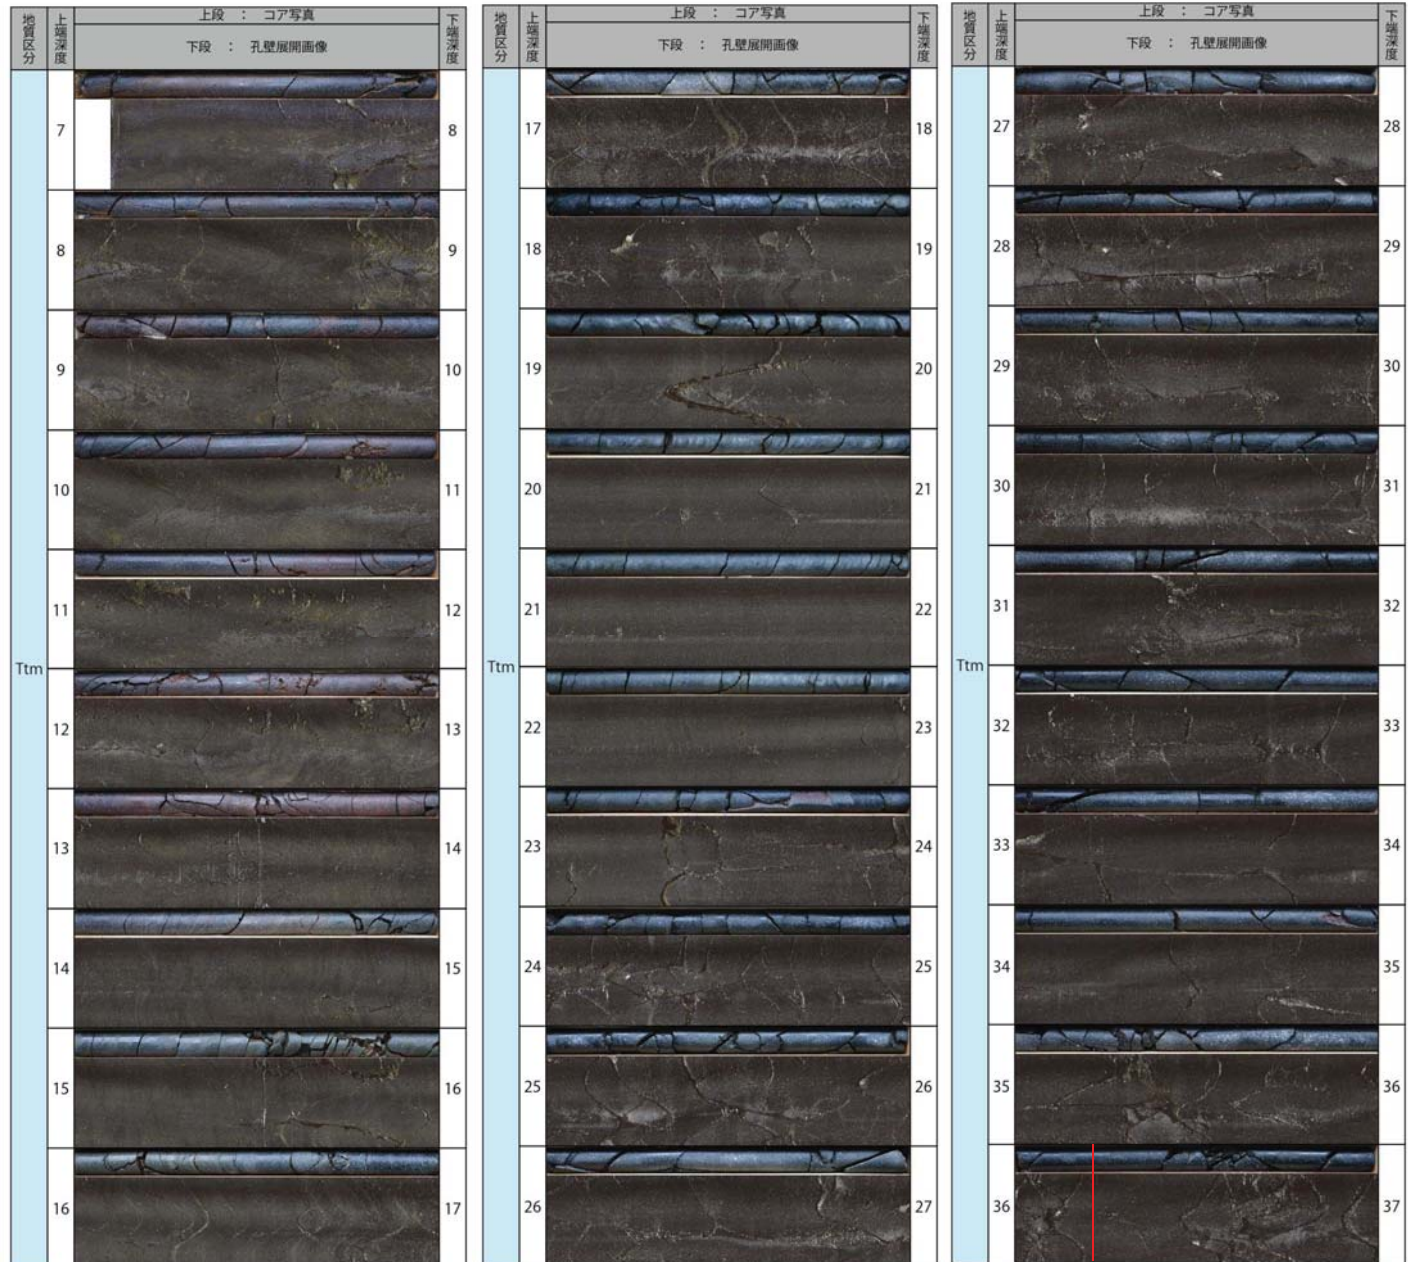
図-4.3.7 コア写真と孔壁展開画像

新規に掘削を実施した2本のボーリングコアとボアホールカメラ画像を確認した結果、立野溶岩塊状部（低位～高位標高まで）の亀裂（割れ目）は密着しており、基礎岩盤の変状も確認されなかった。

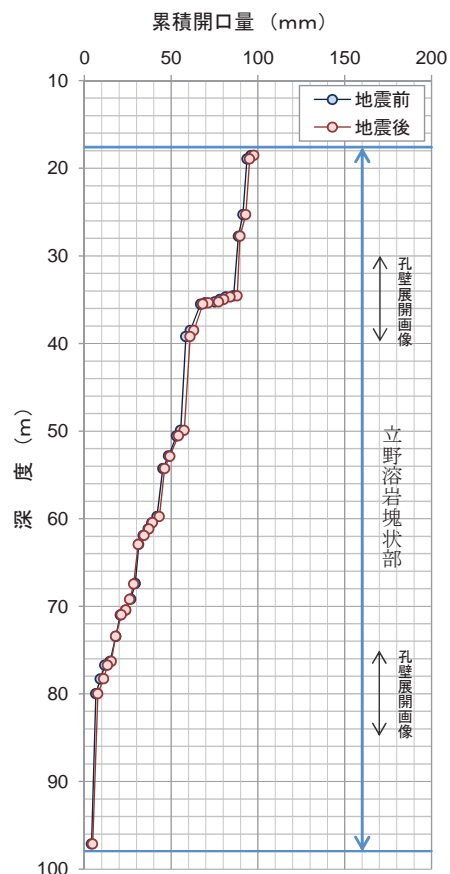
図-4.3.12 累積開口量比較

地震前の調査でボアホールカメラ撮影を実施している既存ボーリング孔 (B-250) を対象に、地震前後の累積開口量を比較した結果、差は確認されず、亀裂（割れ目）も密着しており、基礎岩盤の変状も確認されなかった。

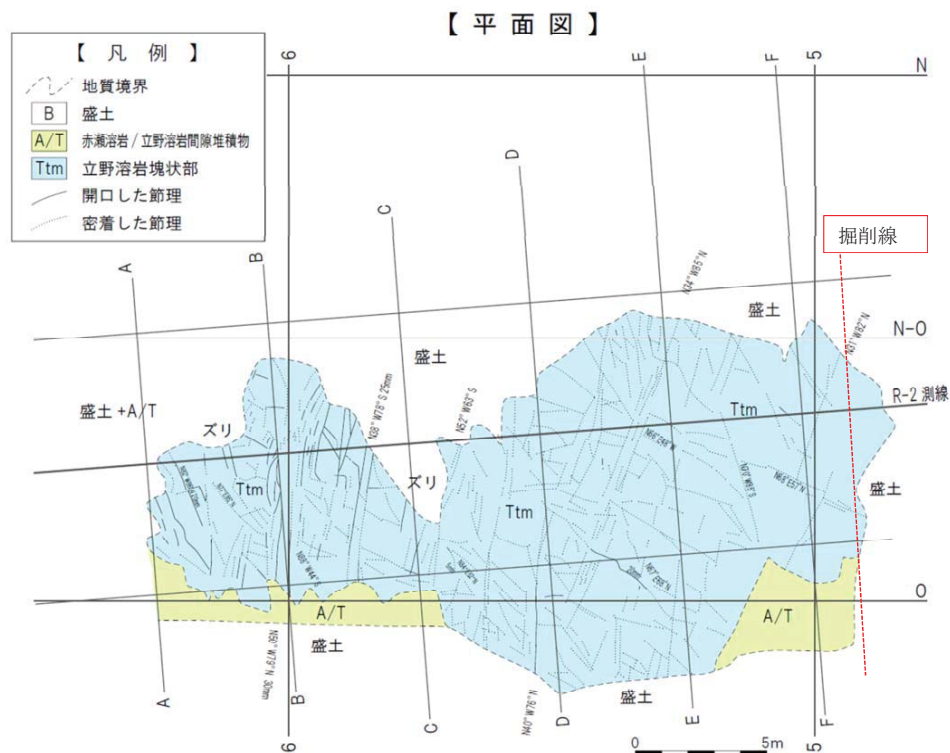
図-4.3.15 岩盤スケッチ (地質分布図)

ダムサイトの右岸高位標高部の頭部排土調査を実施した結果、基礎岩盤の変状は確認されなかった。
