5. 熊本地震を踏まえたダム機能の維持

5.1 総貯水容量の確認

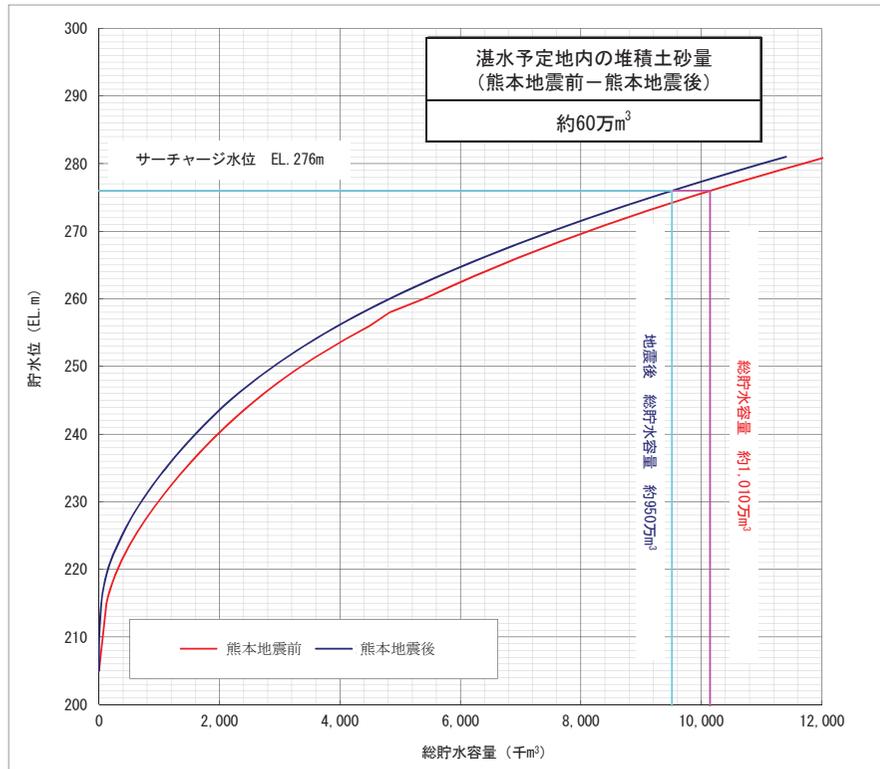
図-5.1.3 湛水予定地内の堆積土砂量（熊本地震前-熊本地震後）

熊本地震前後と6月洪水後に実施した航空レーザ測量の結果から、熊本地震後のダムの総貯水容量は約950万 m^3 、6月洪水後のダムの総貯水容量は約960万 m^3 と推計された。6月洪水後の立野ダムの湛水予定地内には約50万 m^3 の土砂が堆積していると推定される。この堆積している土砂量は、立野ダムの100年後の平衡堆砂量（約20万 m^3 ）より約30万 m^3 超過している状態である。

立野ダムの完成までに約 30 万 m³の掘削を行い、立野ダム完成時の堆砂量を約 20 万 m³として、流量データ等を用いて、一次元河床変動計算により、100 年間の堆砂量のシミュレーションを行った結果、堆砂量の大きな変化はなく概ね 20 万 m³で平衡堆砂量となることが確認された。

以上のことから、ダム完成時までに約 30 万 m³の掘削を行い、堆砂量を約 20 万 m³とすることで、完成時に洪水調節のために必要な容量を確保することは十分可能と考えられる。ダム完成後の維持管理については、洪水後の堆砂の状況を踏まえながら、必要に応じて維持掘削等を適宜実施することにより、立野ダムの洪水調節機能は維持できると考えられる。

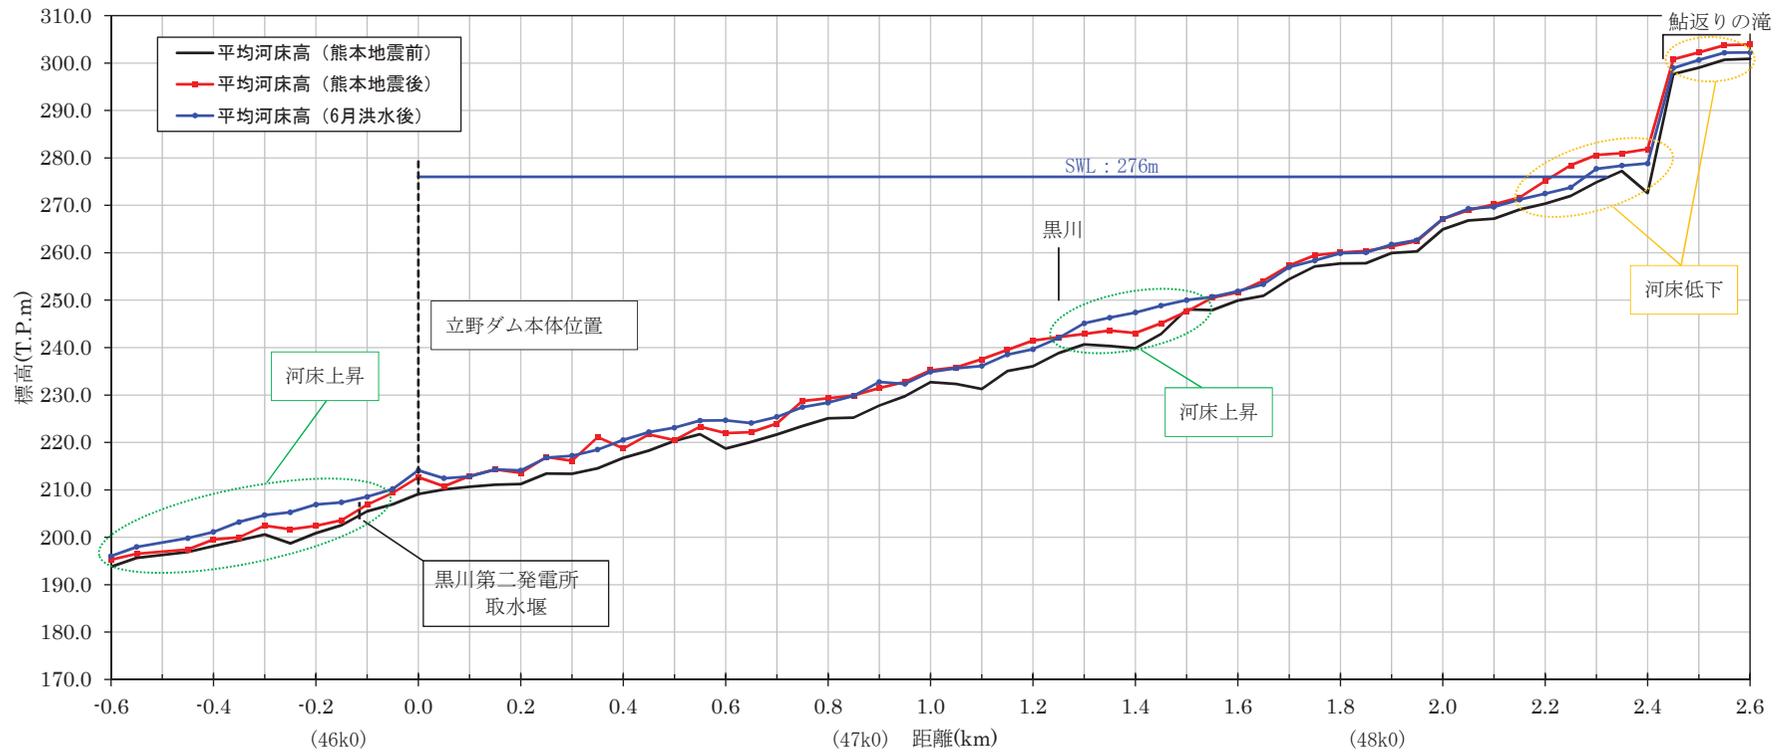
図-5.1.5 白川縦断面図（湛水予定地周辺）

熊本地震前後及び6月洪水後の航空レーザ測量結果から、平均河床高縦断面を作成した結果、堆積した土砂が洪水により下流に流下していることが確認された。

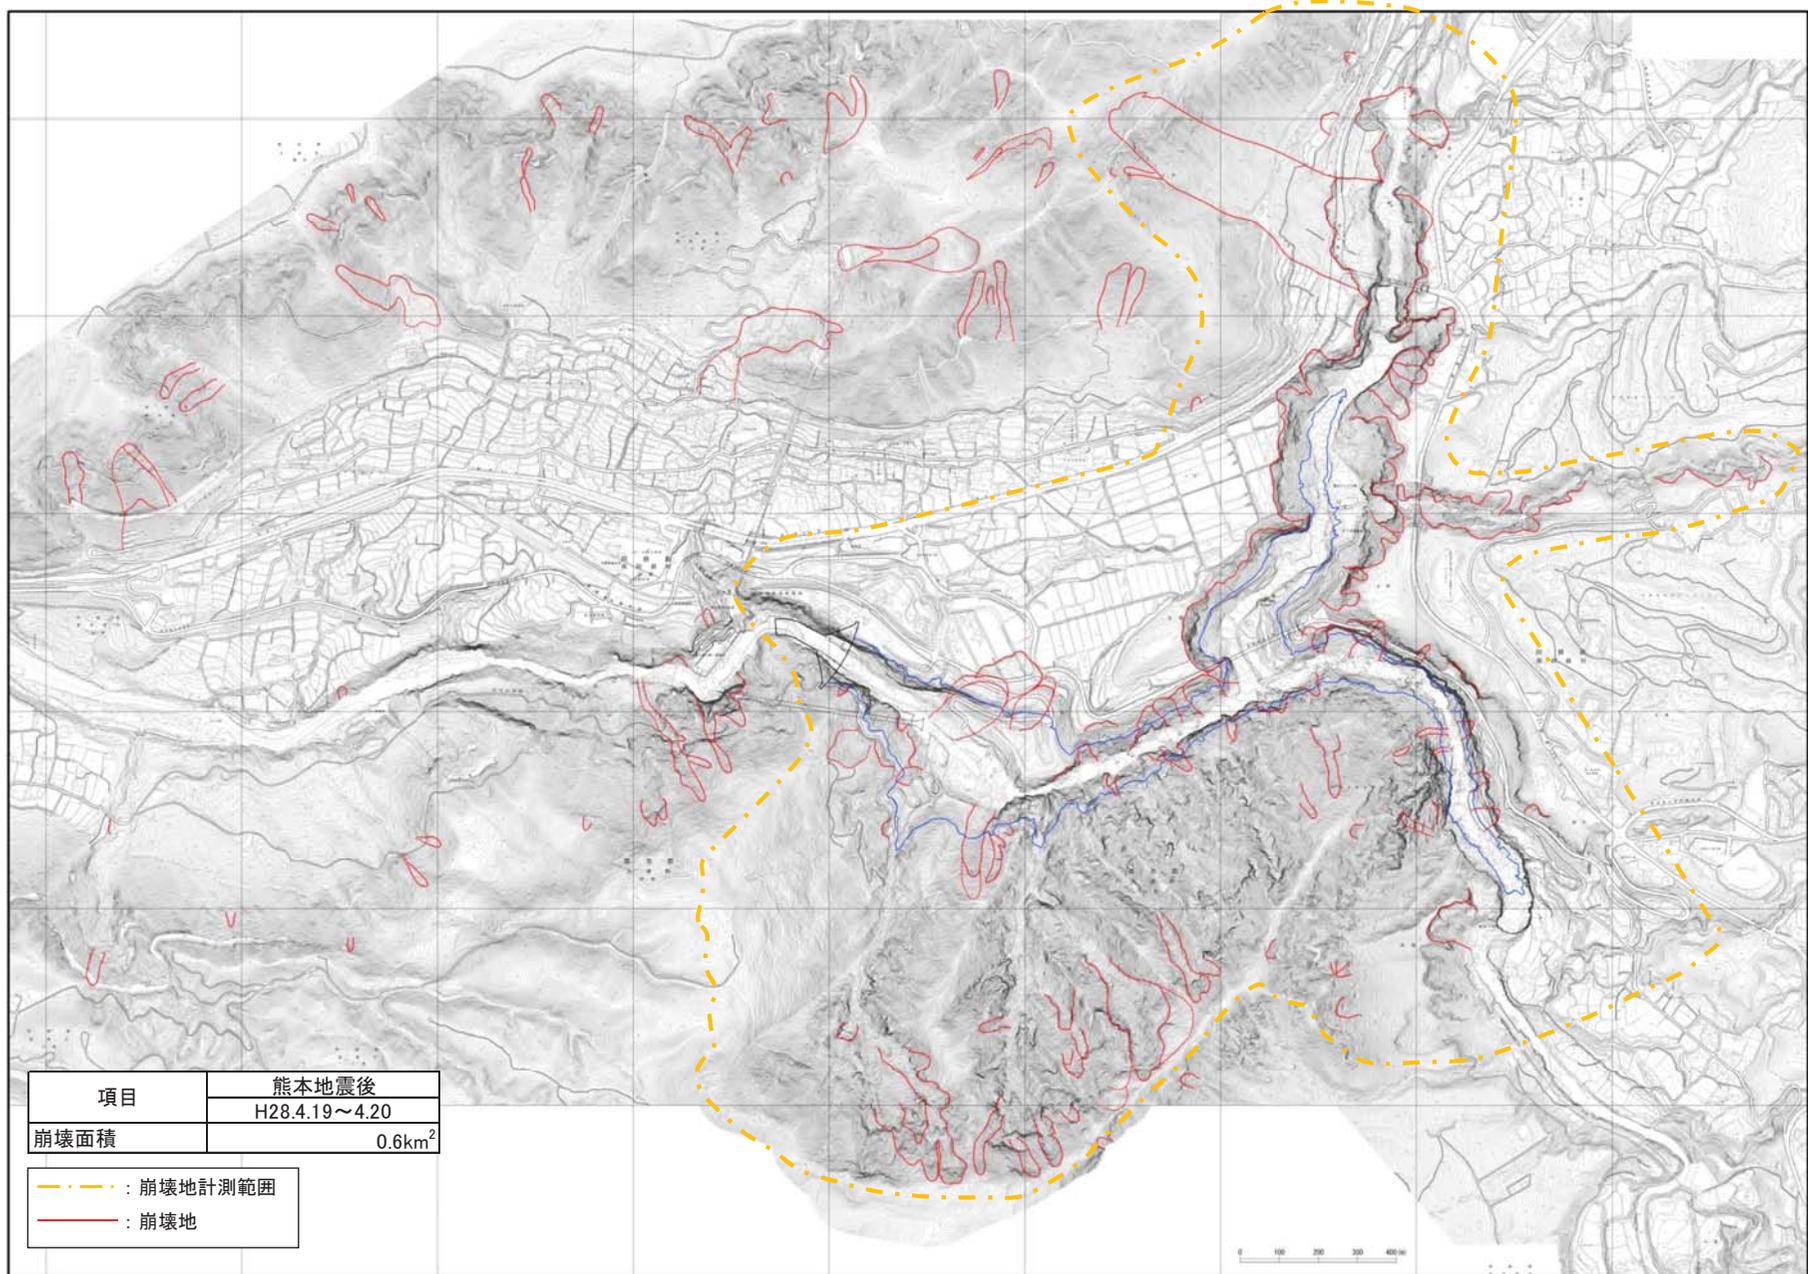
図-5.1.9 立野ダム周辺の崩壊状況図（熊本地震後）

立野ダムの湛水予定地周辺について、航空レーザ測量を用いて崩壊面積を推計した結果、熊本地震後で約 0.6km²、6 月洪水後で約 0.9km²の斜面崩壊が確認されており、熊本地震後の降雨により斜面崩壊の範囲が少しずつ広がっている。

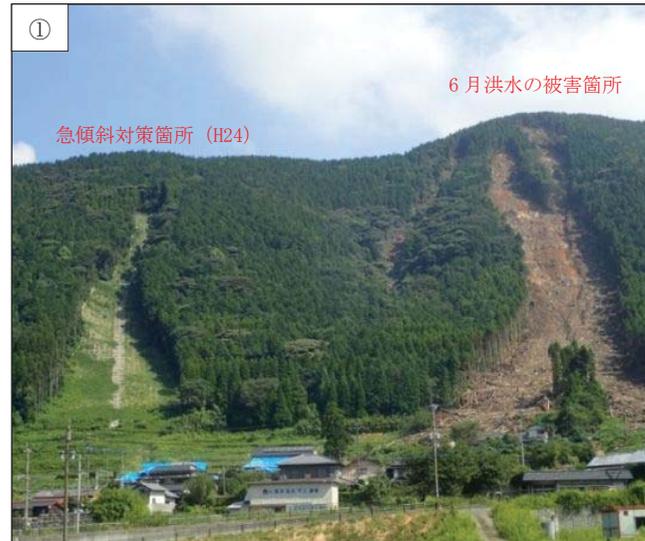
写真-5.1.3 斜面对策状況①

平成 24 年の九州北部豪雨で斜面崩壊を起し、その後対策を実施済みであった斜面は、今回の熊本地震及びその後の降雨でも大きな被害は受けておらず、斜面の安定対策や土砂の流出抑制対策は技術的に十分可能である。

土砂の流出は、崩壊斜面の対策が順次講じられることで抑制されていくと考えられる。

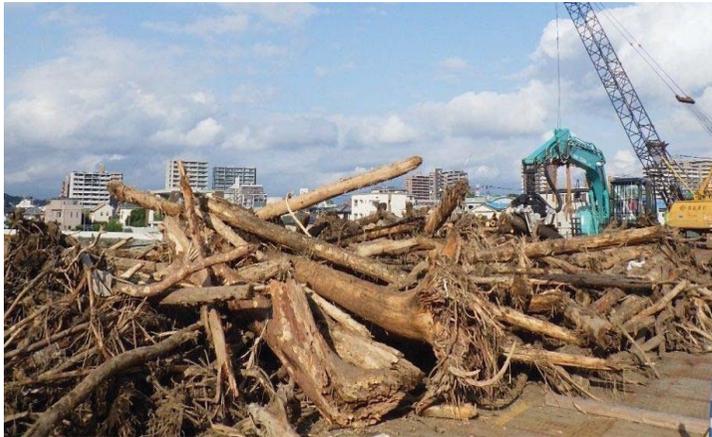
写真-5.2.3 明午橋流木状況

熊本地震後の6月洪水により発生し、橋脚等に堆積した流木約2,000本について、撤去時に流木長、直径を計測した結果、流木長は15m以下のものが100%、直径は35cm以下のものが約90%であり、水理模型実験で設定した流木の諸元（流木長と流木直径）とほぼ一致していることから、水理模型実験の流木の設定条件が熊本地震前後で変わらないことを確認した。

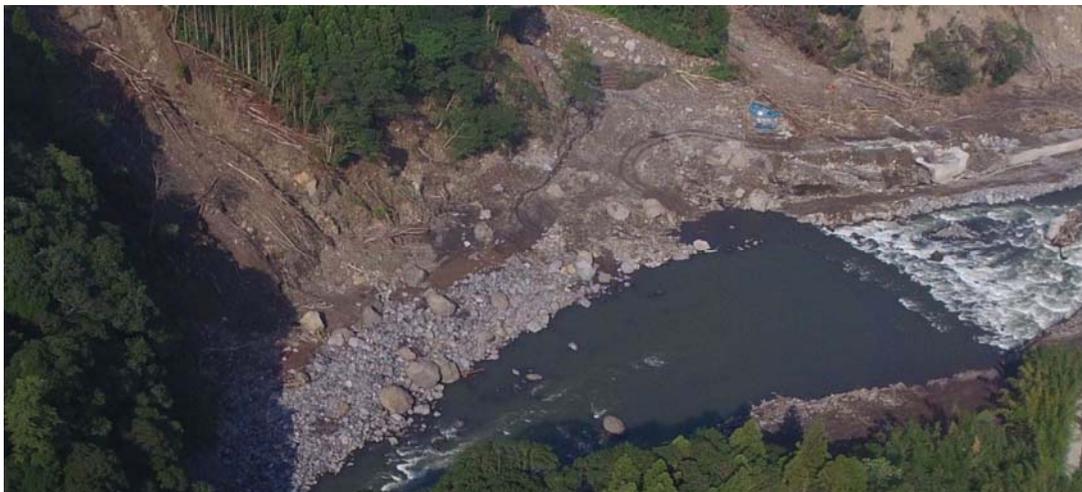
写真-5.3.2 河川内の巨石状況

熊本地震や、その後の降雨によって湛水予定地周辺斜面からの巨石の崩落が確認されている。

- ・熊本地震及びその後の降雨により、湛水予定地周辺の斜面が崩壊し、湛水予定地内への巨石の落下が見られる。
- ・ダム建設中から巨石の状況の把握に努め、ダム完成後の維持管理の検討に生かすとともに、ダム完成後も洪水後の巨石の状況の継続的な把握を実施する。
- ・また、ダム本体から流木等捕捉施設間の巨石や、流木等捕捉施設で捕捉された巨石の洪水後の撤去や有効活用など、適切な維持管理を実施することが重要であると考えられる。

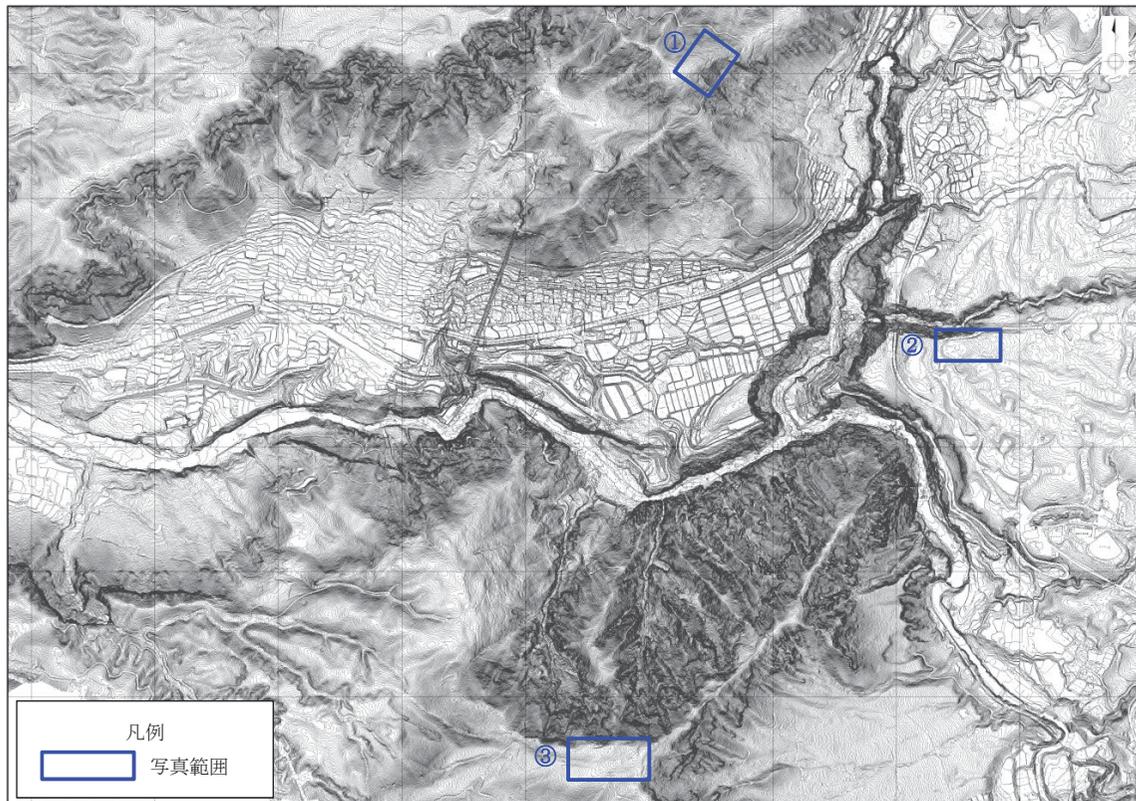
図-5.4.9 亀裂箇所平面図

立野ダムの湛水予定地周辺において斜面崩壊箇所の上に亀裂が確認されている。

湛水の影響を受けない斜面上部の崩壊についても、尾根部に亀裂が確認されていることから、関係機関等と連携して斜面の変状に係る情報の収集や監視を行い、湛水予定地への影響の把握に努めることが重要であると考えられる。
