3. 立野ダム建設予定地周辺の第四紀断層

3.1 第四紀断層調査（熊本地震前）

3.2 第四紀断層調査（熊本地震後）

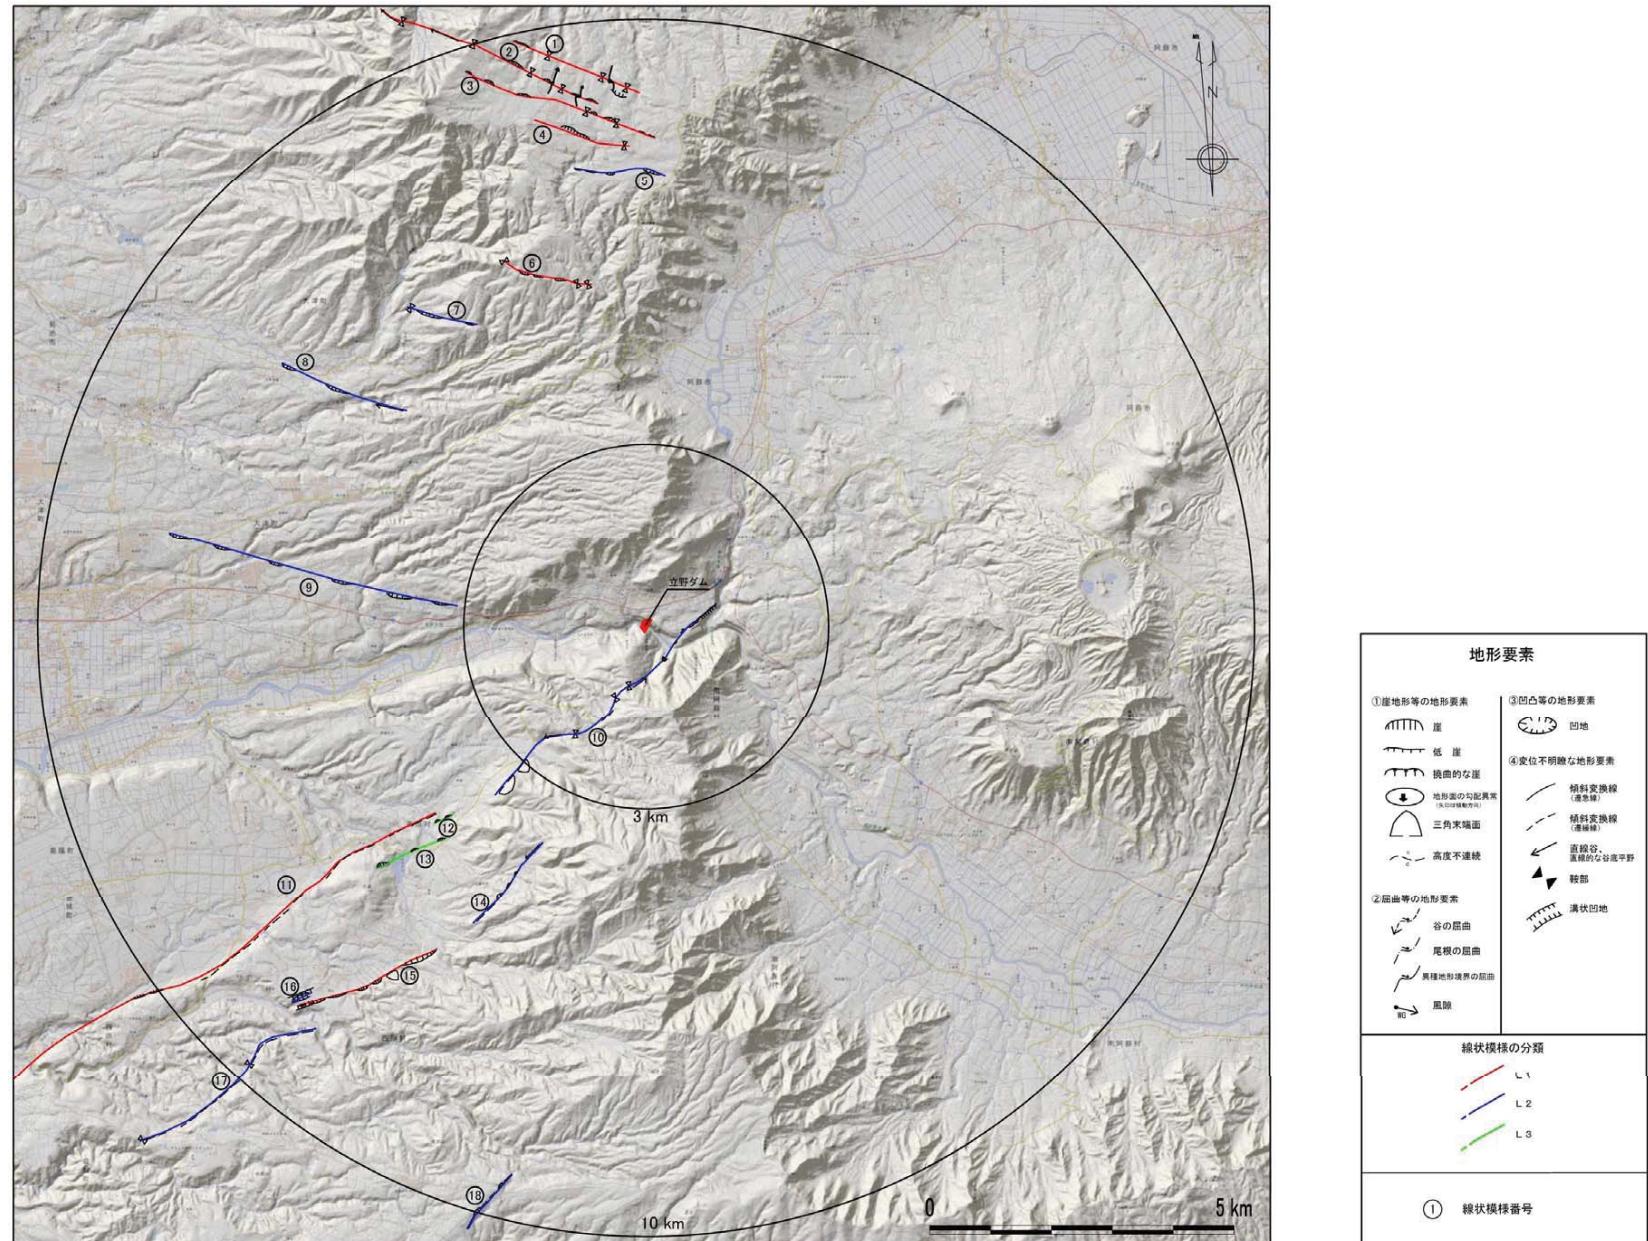
図-3.2.9 空中写真による線状模様判読結果（既往判読結果にダム敷から半径 3km 圏内の判読結果を追記）

半径 3km 圏内で空中写真判読および地震前後の航空レーザ測量図判読を実施した結果、判読された線状模様の位置は地震前の判読結果と同様であった。また、既往の文献断層や地震後の発表文献とも調和的であり、ダム敷及びその近傍に向かう新たな線状模様は確認されなかった。

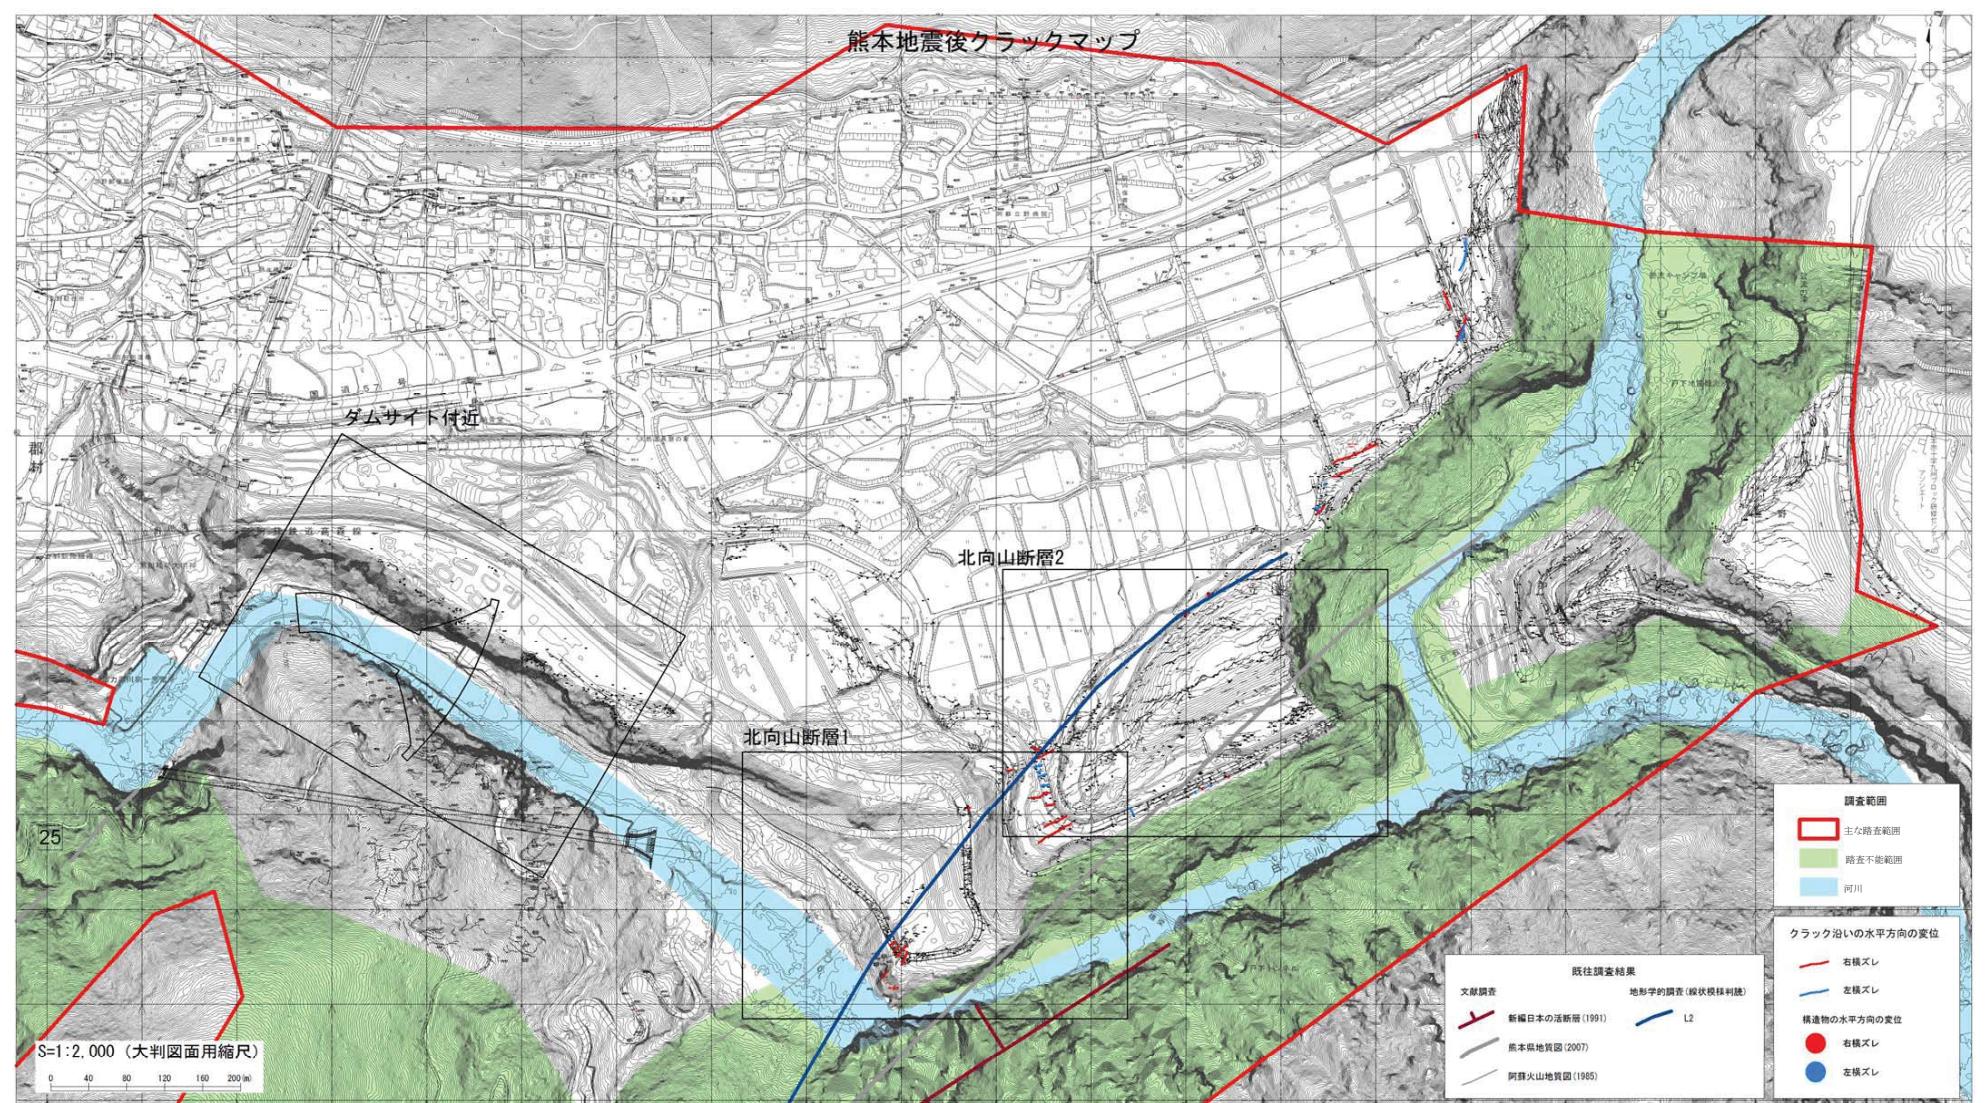
図-3.2.12 クラック調査結果

現地踏査により確認した亀裂（クラック）の結果を基に、地表地震断層の可能性がある亀裂を整理した結果、以下のことが明らかになった

- ① ダム敷及びその近傍に地表地震断層の可能性がある亀裂は確認されなかった。
- ② ダム敷及びその近傍の亀裂は、斜面に平行であり、地震動による表層の滑りに伴う引っ張りによって生じた重力性亀裂と考えられる。
- ③ 熊本地震前の第四紀断層調査結果のとおり、ダム敷から約 500m 離れた既知の北向山断層に沿って、地表地震断層の可能性がある亀裂が線状に確認された。
- ④ 北向山断層付近からダム敷方向に延びる地表地震断層の可能性がある亀裂は確認されなかった。

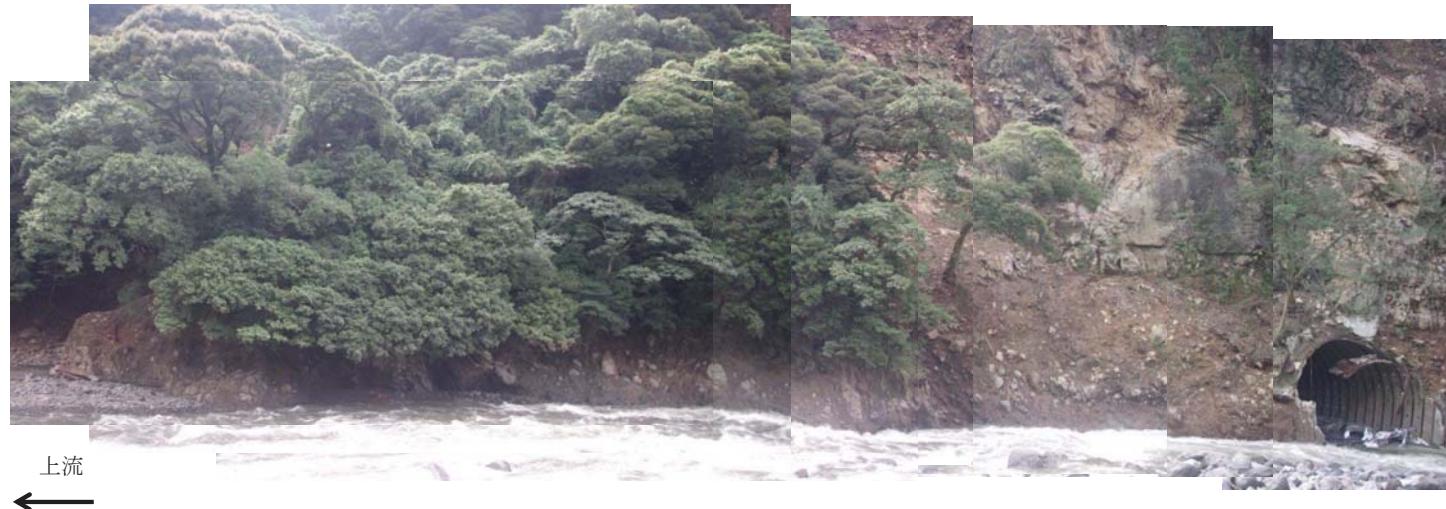
写真-3.2.1 文献断層 25 延長部の連続露頭 1

文献断層 25 の北端として示されている白川左岸の岩盤露頭や周辺の連続露頭を調査した結果、断層による変位地形や、断層は確認されなかった。また、白川右岸側の構造物に変状も確認されないことから、ダム敷及びその近傍まで連続しないことを再確認した。

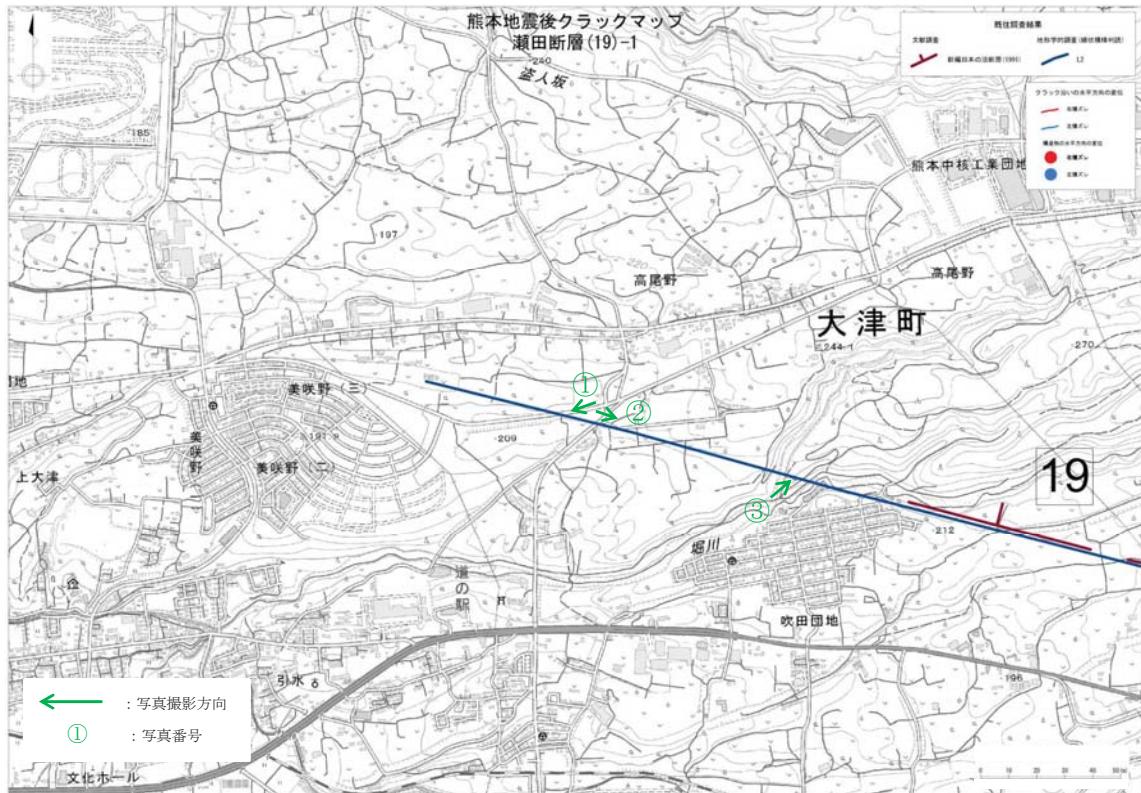
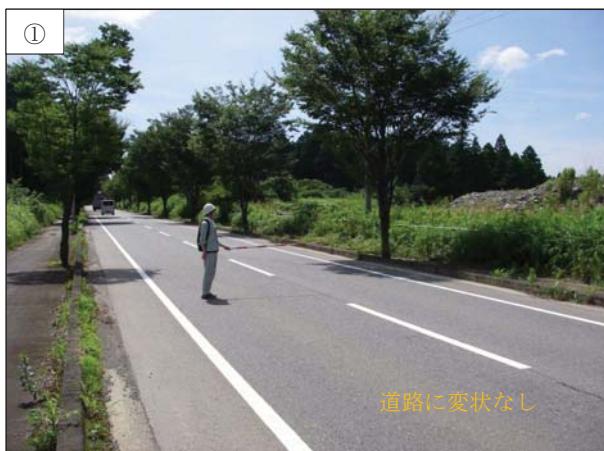
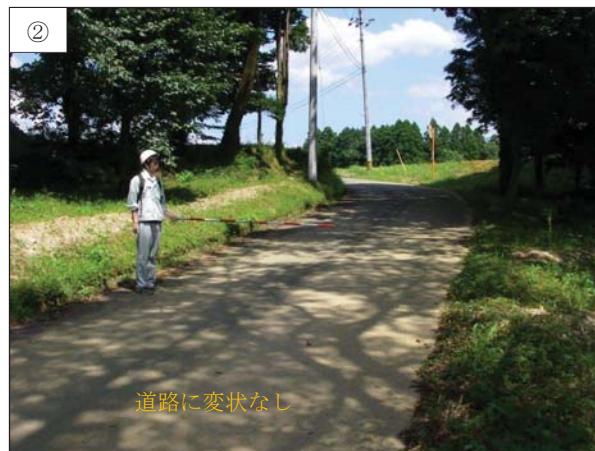
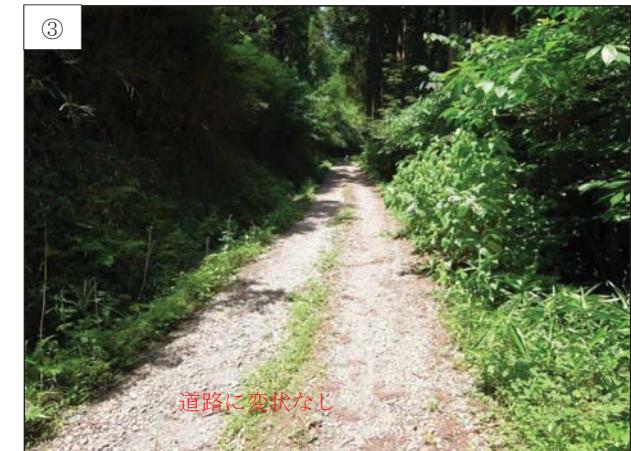
図-3.2.17 文献断層 19 調査位置図 1

文献断層周辺の現地踏査を実施した結果、文献断層の延長線上にある火碎流堆積物の露頭に断層は確認されなかった。また、道路や護岸等にも断層による変状は確認されなかった。

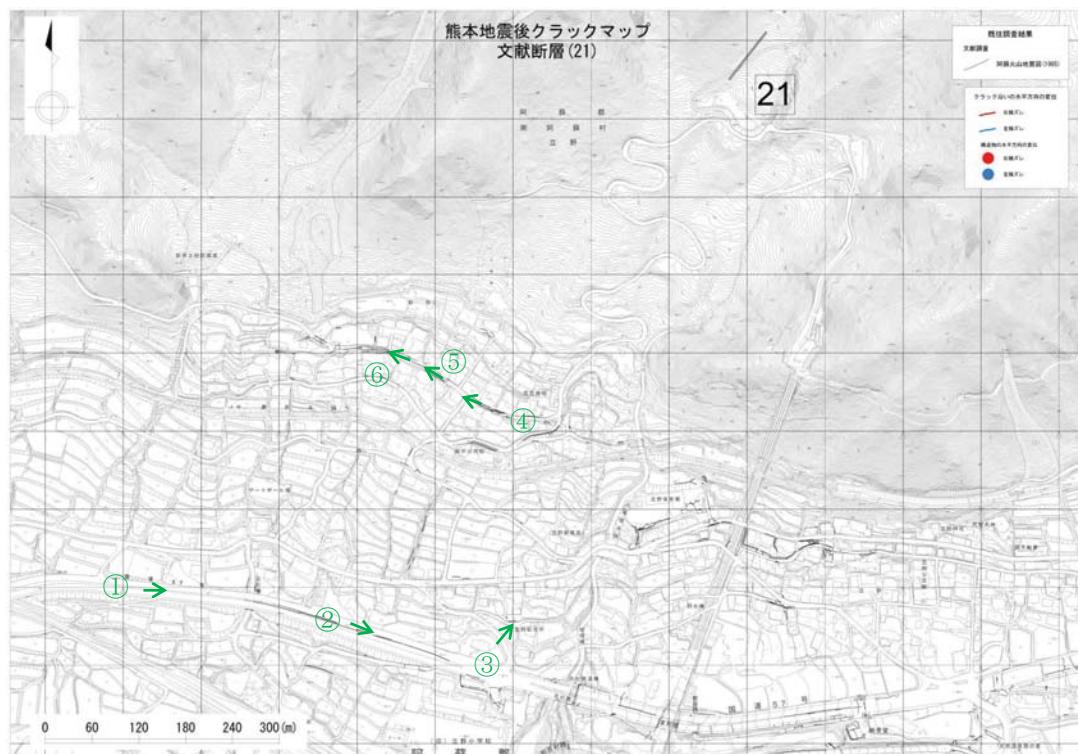
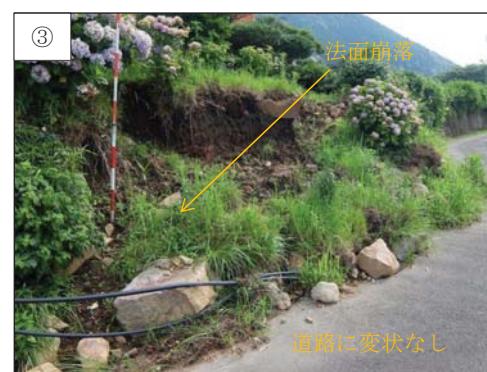
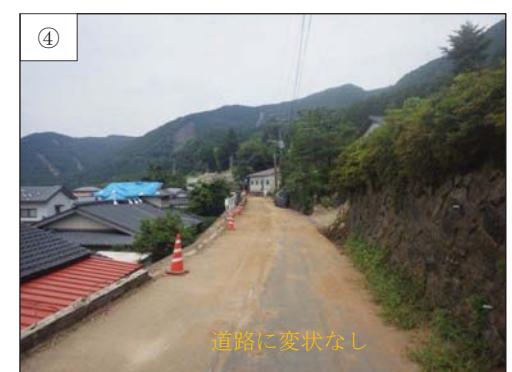
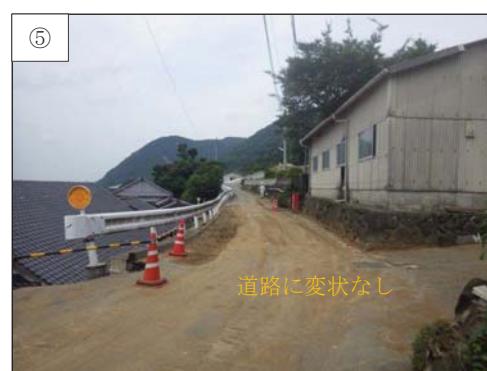
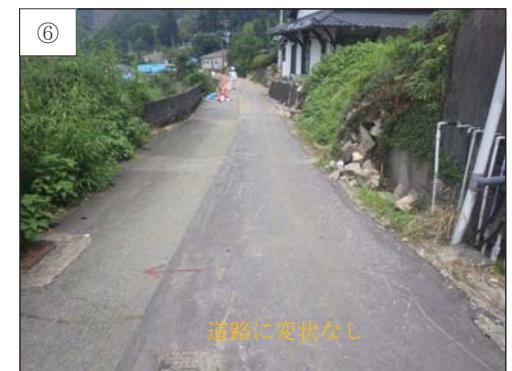
図-3.2.20 文献断層 21 調査位置図

文献断層周辺の現地踏査を実施した結果、法面の崩落は確認されるが、道路に断層による変状は確認されなかった。
