3. 立野ダム建設予定地周辺の第四紀断層

3.1 第四紀断層調査 (熊本地震前)

3.2 第四紀断層調査（熊本地震後）

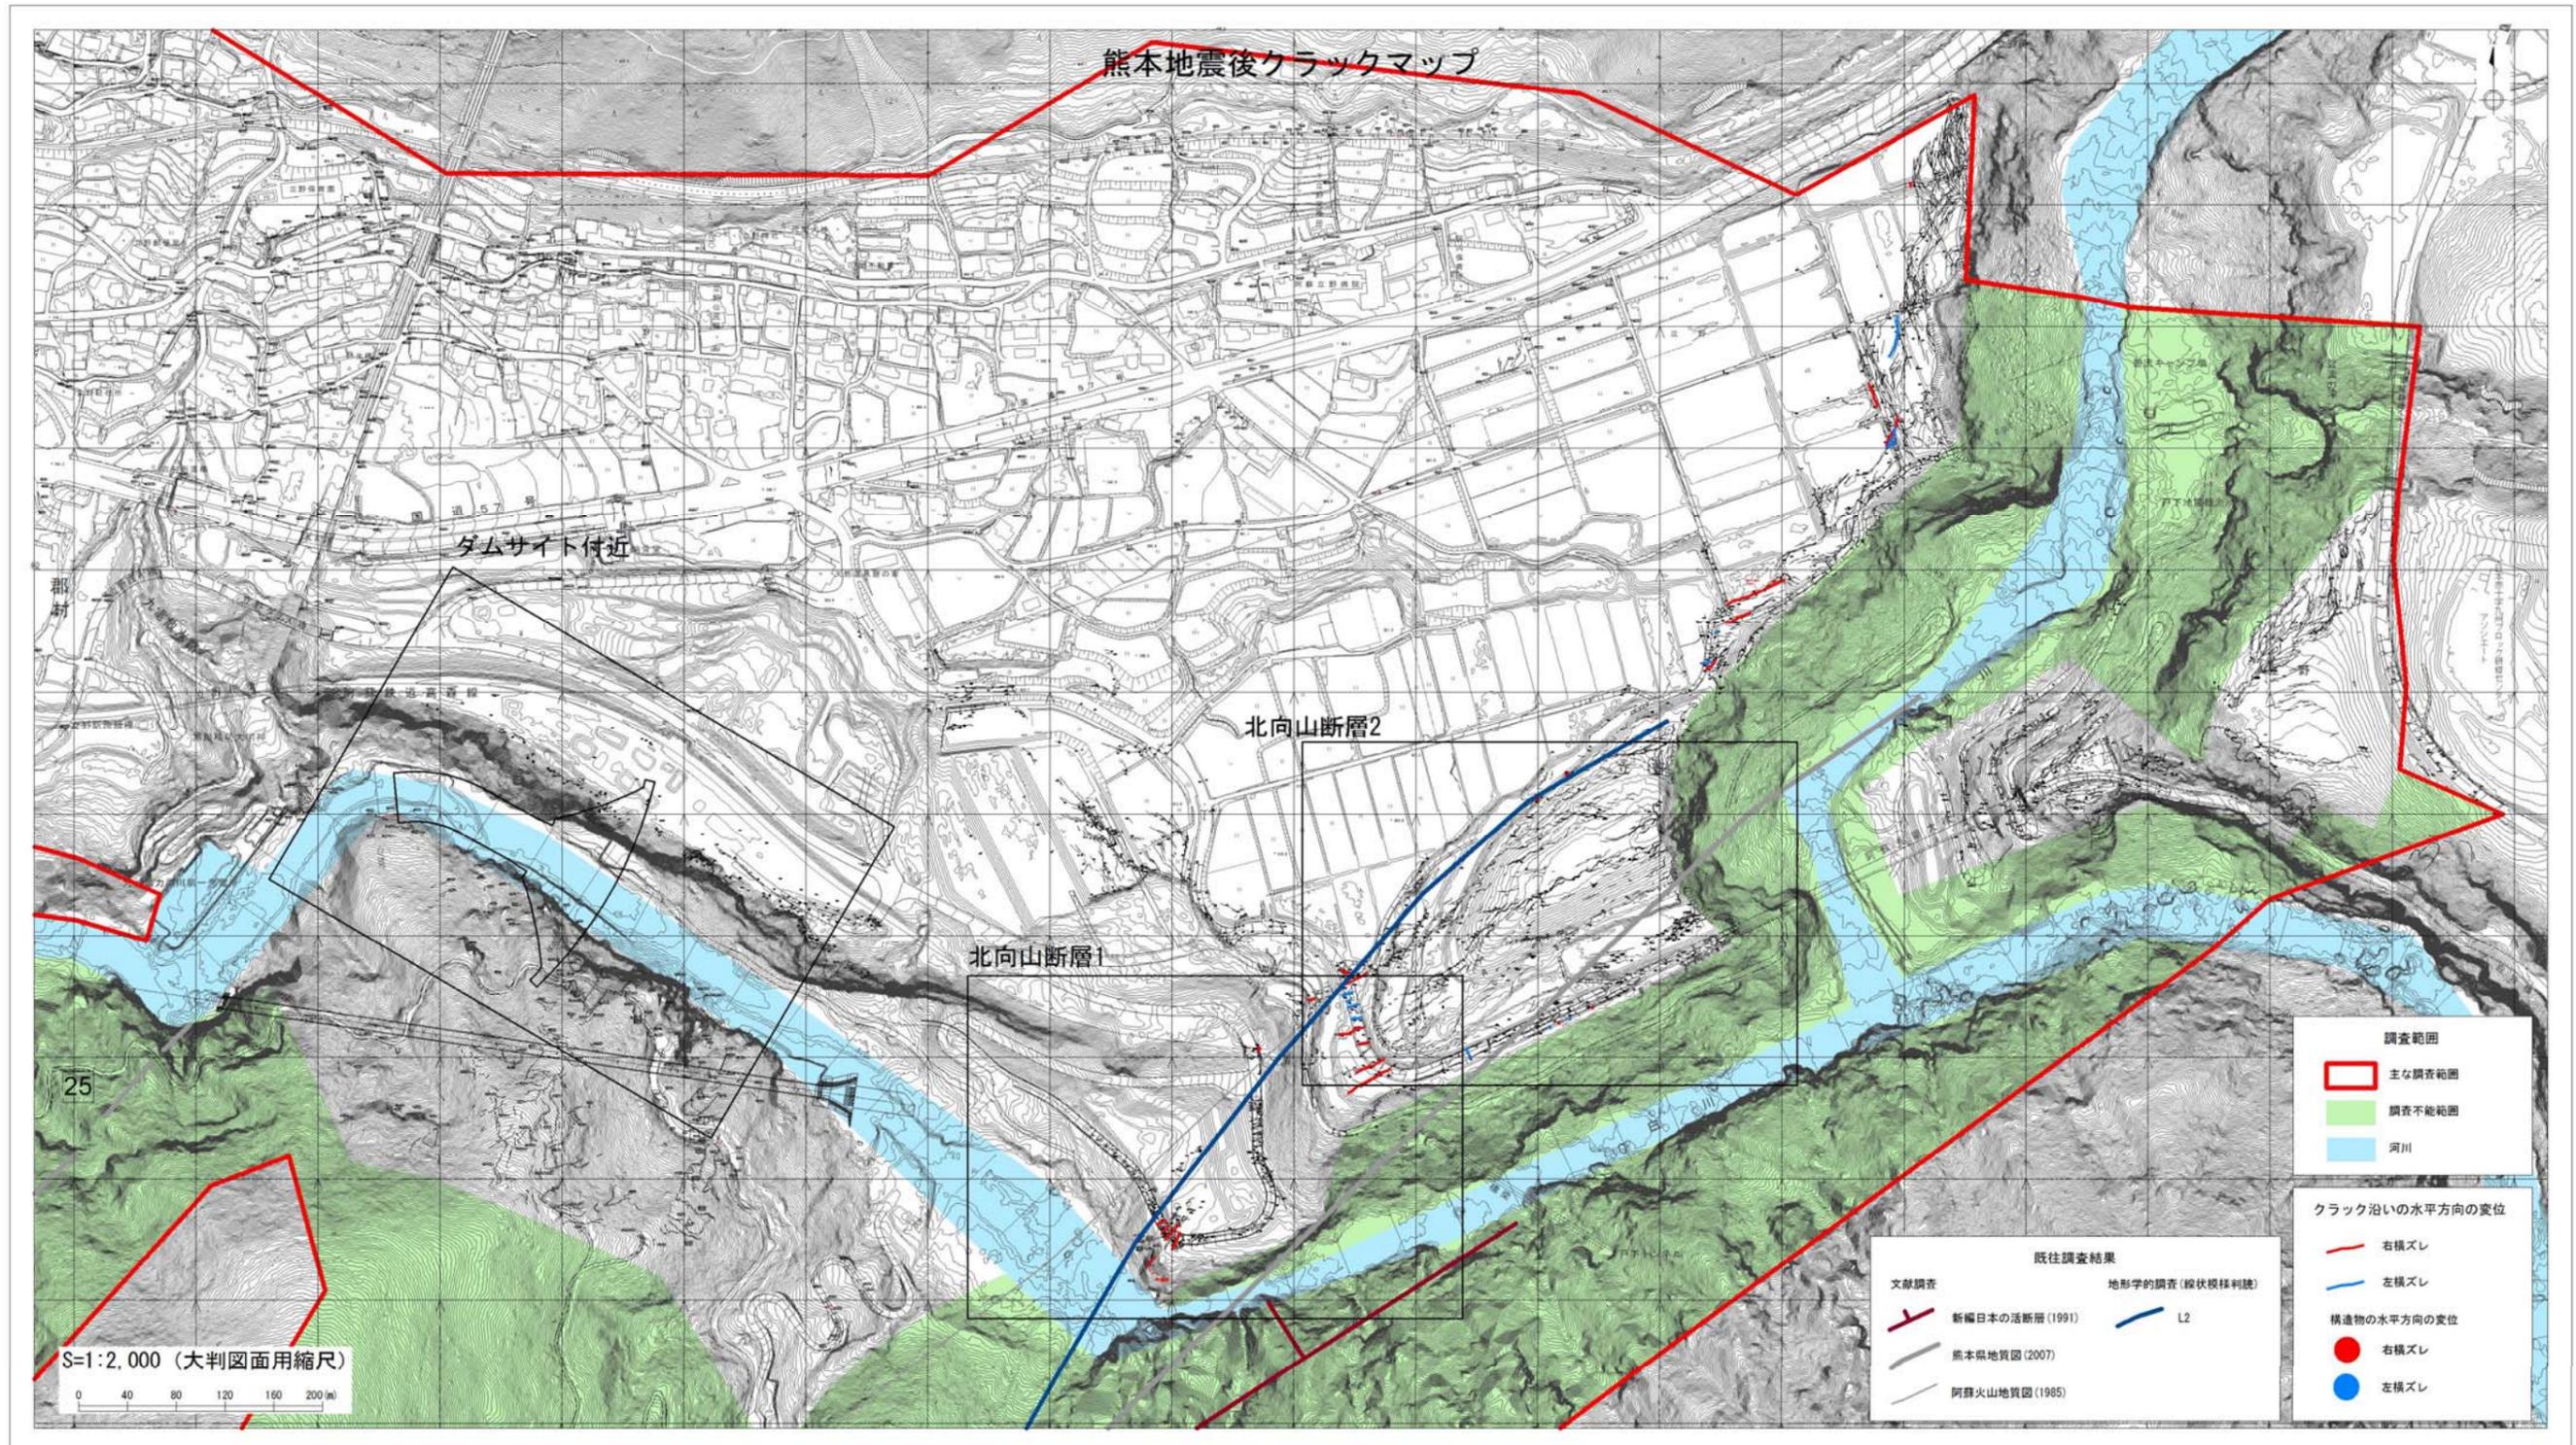
図-3.2.11 クラック調査結果

現地踏査により確認した亀裂 (クラック) の結果を基に、地表地震断層の可能性のある亀裂を整理した結果、以下のことが明らかになった

- ① ダム敷及びその近傍に地表地震断層の可能性のある亀裂は確認されなかった。
- ② ダム敷及びその近傍の亀裂は、斜面に平行であり、地震動による表層の滑りに伴う引っ張りによって生じた重力性亀裂と考えられる。
- ③ 熊本地震前の第四紀断層調査結果のとおり、ダム敷から約 500m 離れた既知の北向山断層に沿って、地表地震断層の可能性のある亀裂が線状に確認された。
- ④ 北向山断層付近からダム敷方向に延びる地表地震断層の可能性のある亀裂は確認されなかった。

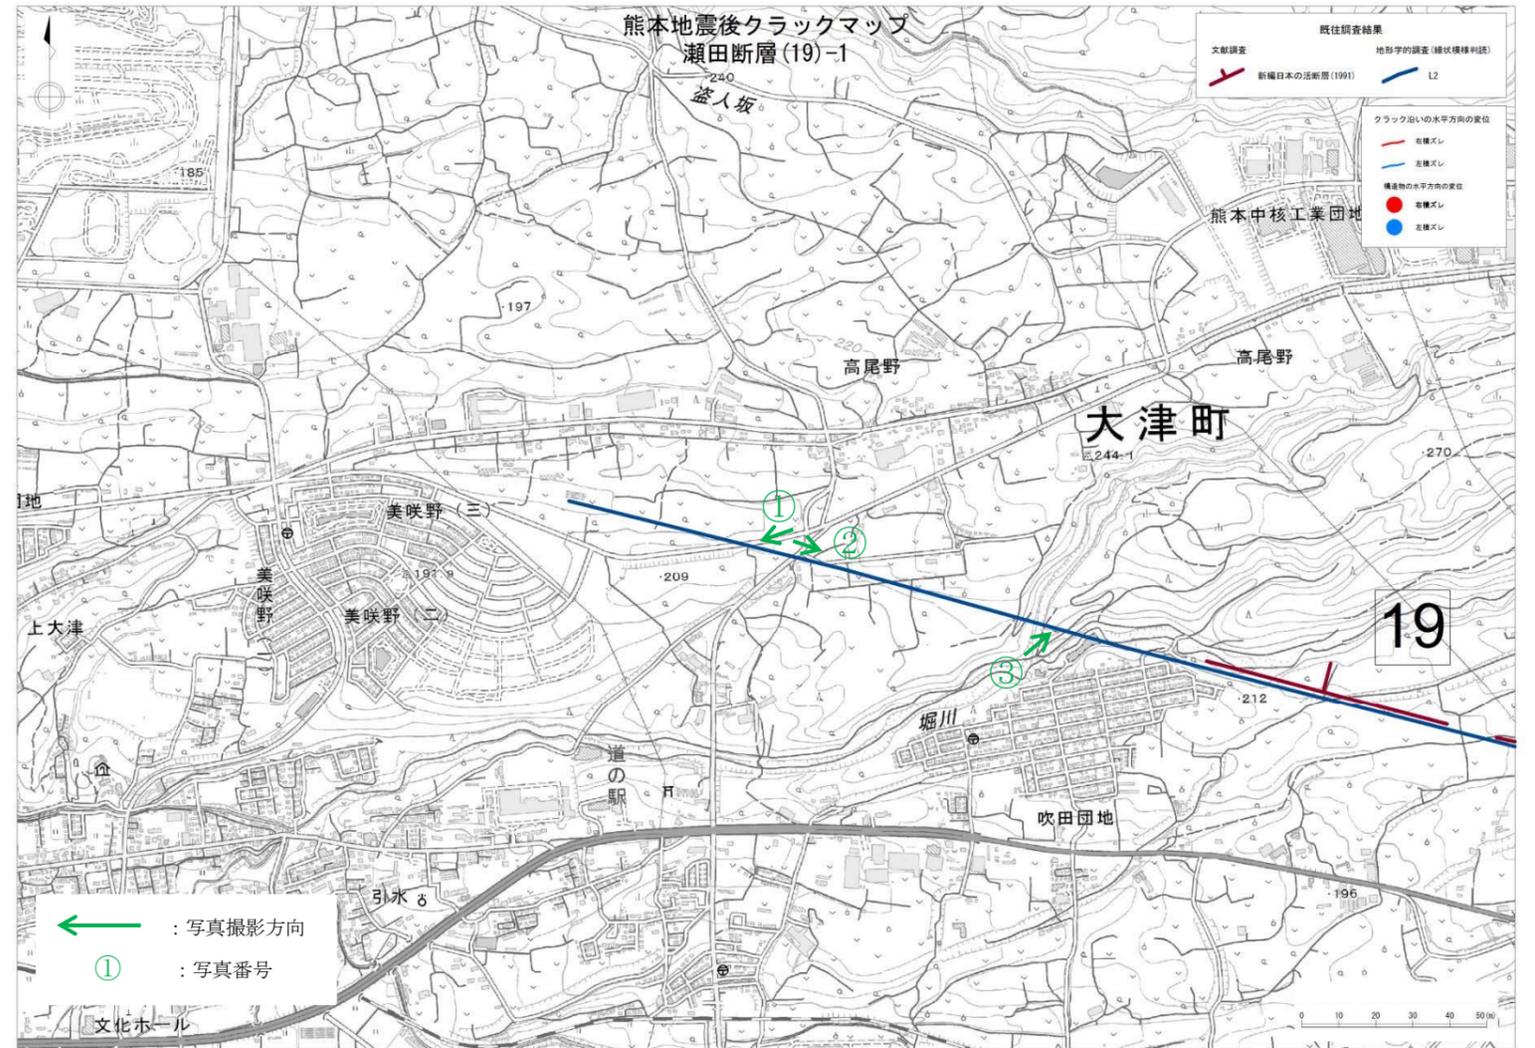
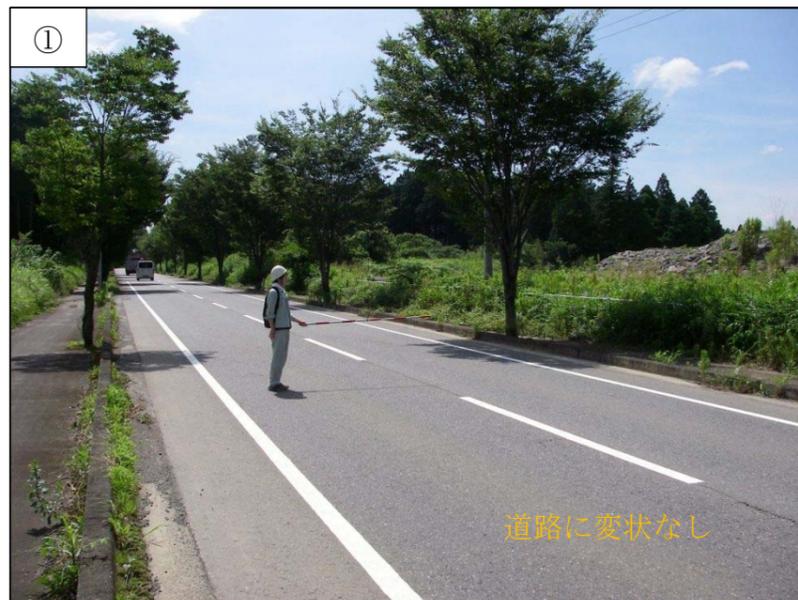
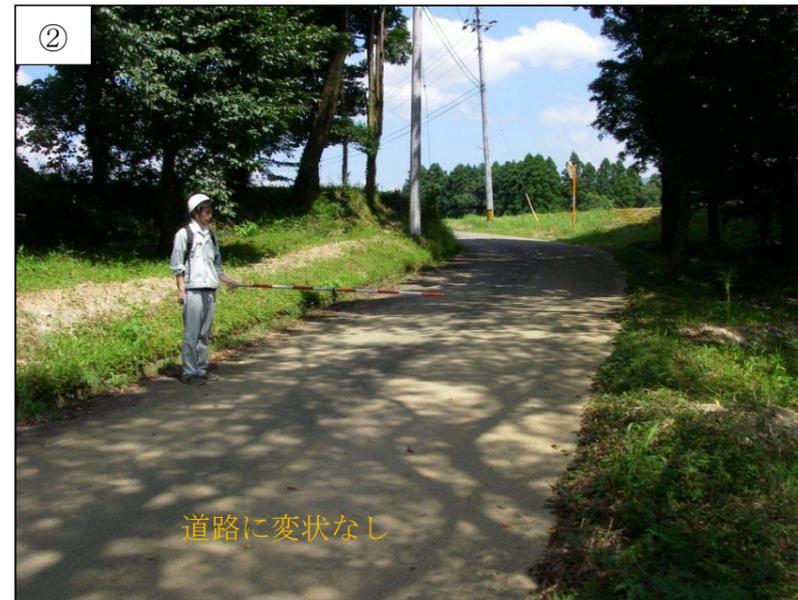
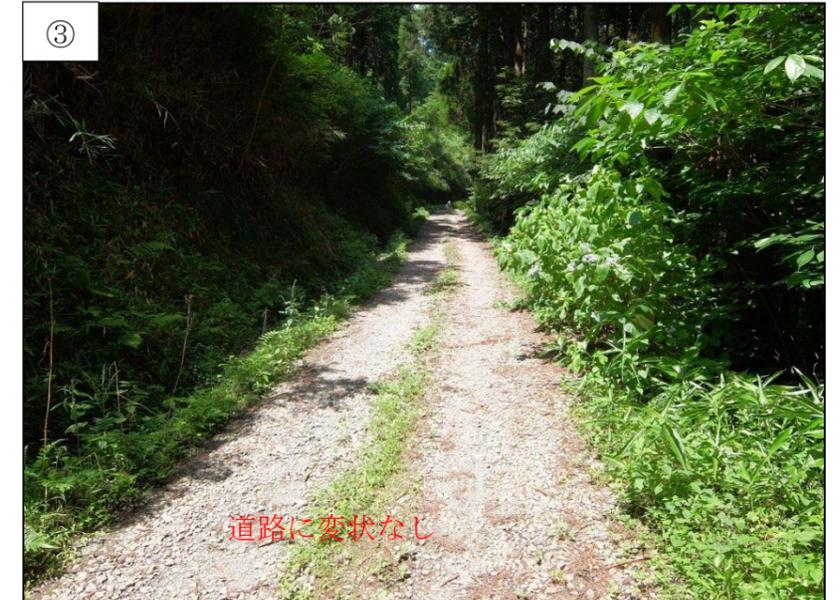
図-3.2.16 文献断層 19 調査位置図 1

文献断層周辺の現地踏査を実施した結果、文献断層の延長線上にある火砕流堆積物の露頭に断層は確認されなかった。また、道路や護岸等にも断層による変状は確認されなかった。

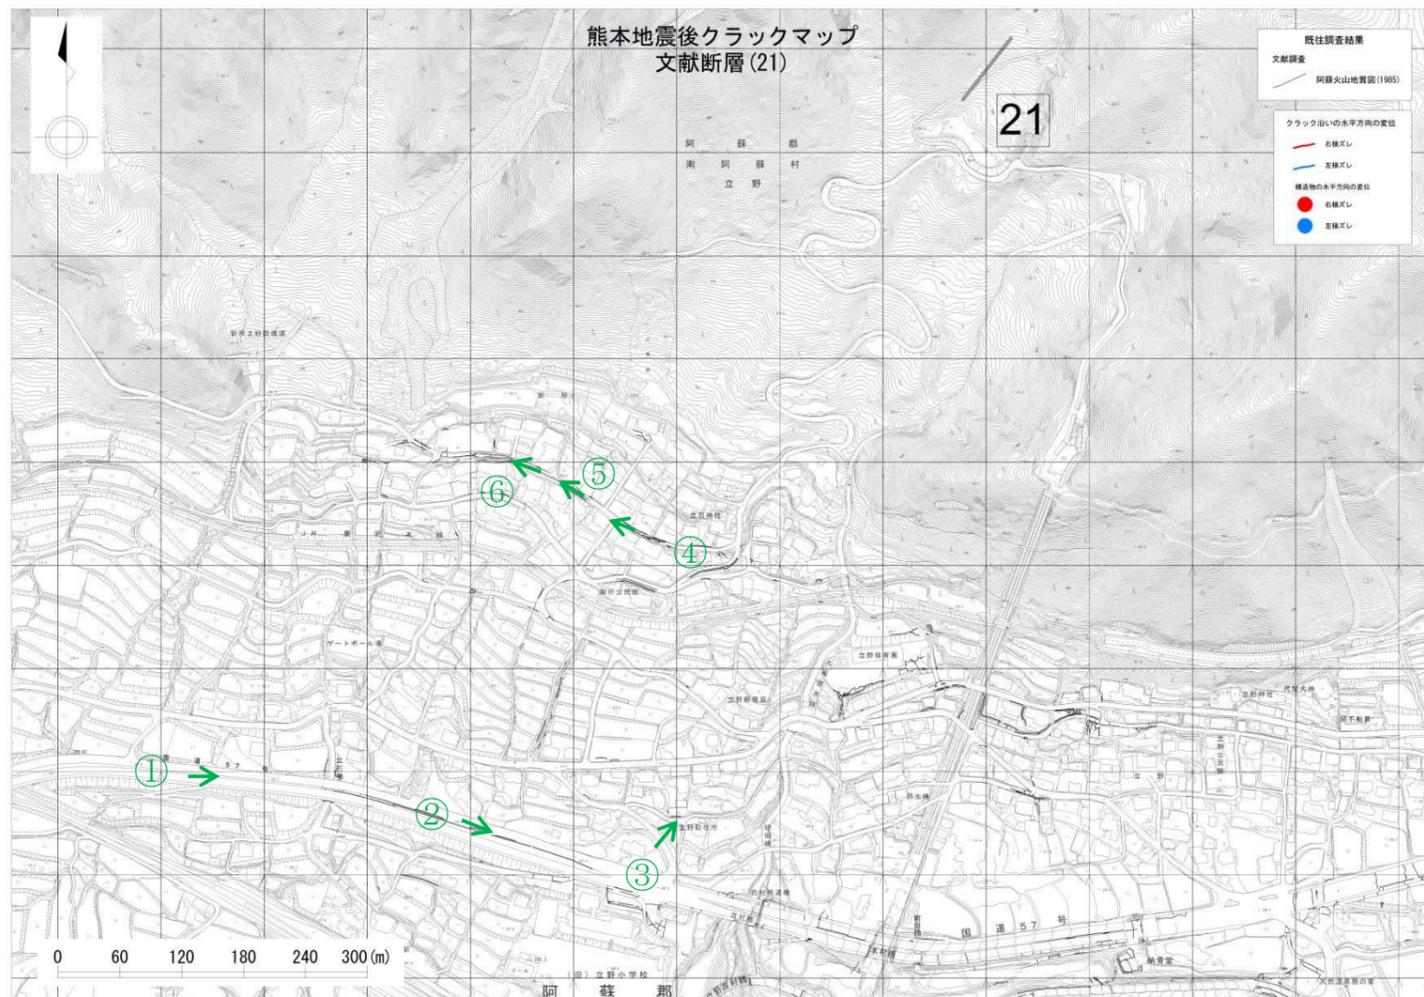
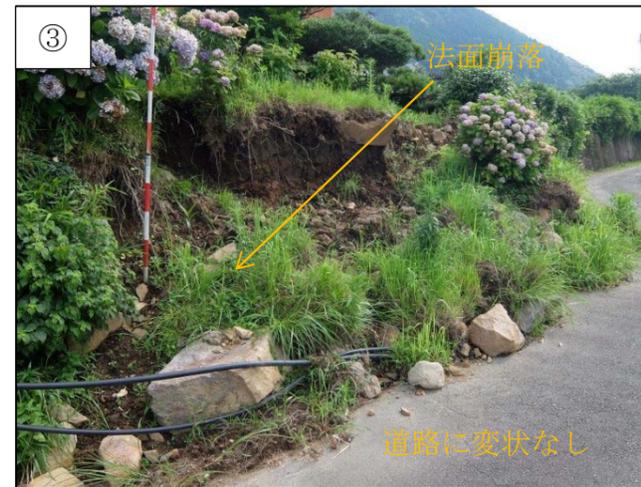
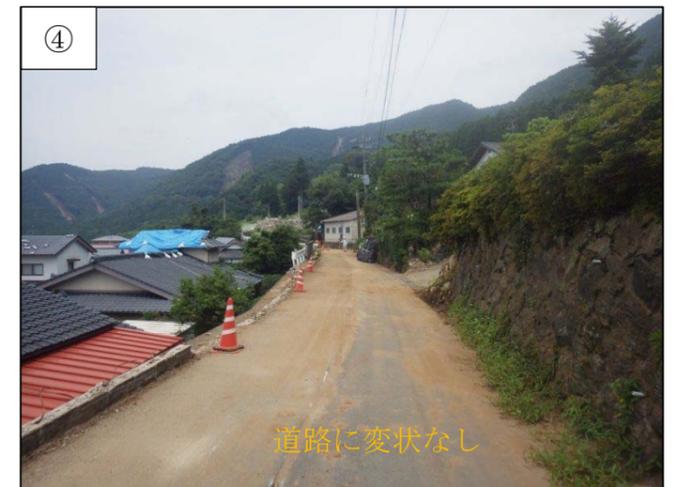
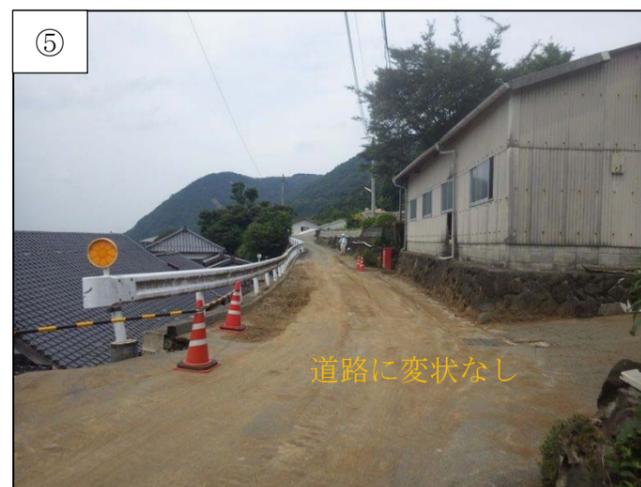
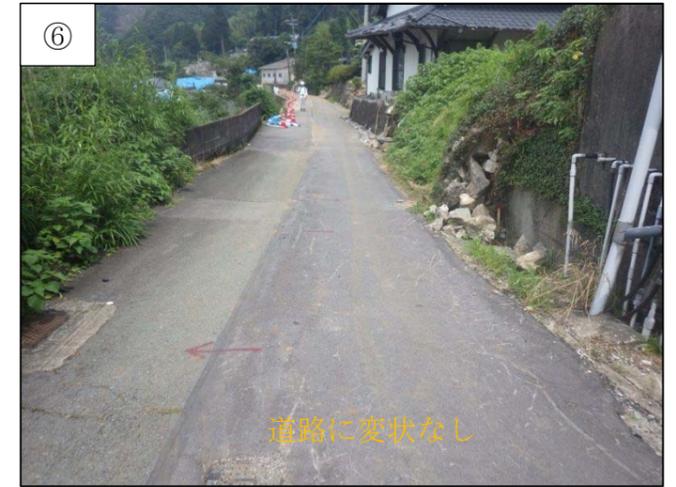
図-3.2.19 文献断層 21 調査位置図

文献断層周辺の現地踏査を実施した結果、法面の崩落は確認されるが、道路に断層による変状は確認されなかった。
