# 立野ダム建設に係る技術委員会 報告書（概要版）

平成28年9月

国土交通省 九州地方整備局

立野ダム工事事務所 調査設計課

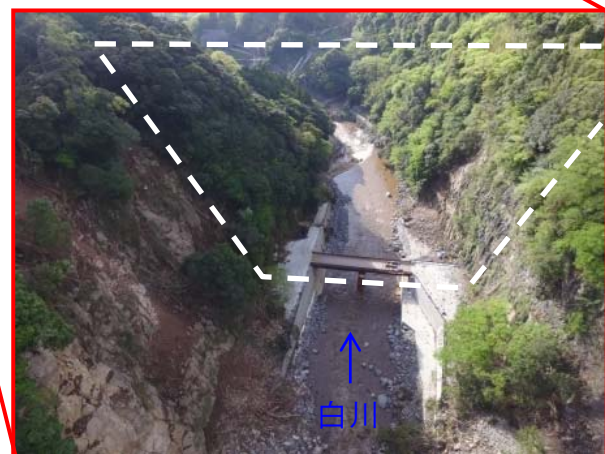
○熊本地震により、立野ダム建設予定地では、表層の土砂や石のはがれ落ちはあるが、大規模な崩落は発生していない。

ダム建設予定地付近の状況 (H28.5)

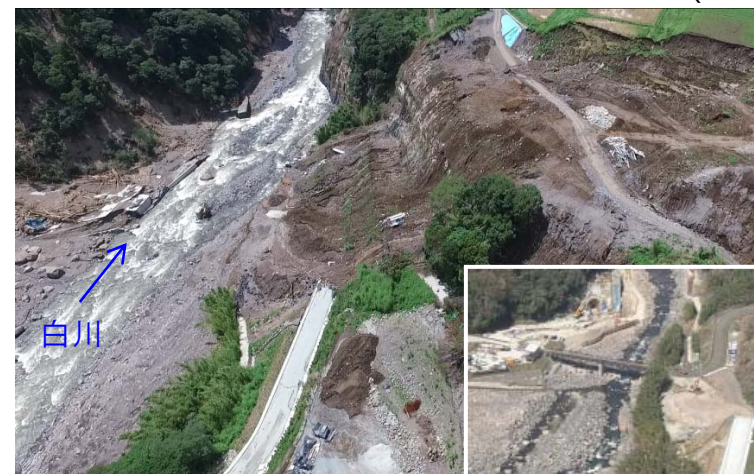
○なお、熊本地震やその後の出水により、仮設構造物である仮排水路トンネルや工事用道路、仮橋に被害が発生。

工事用道路埋没・仮橋落橋状況  
(H28.7)

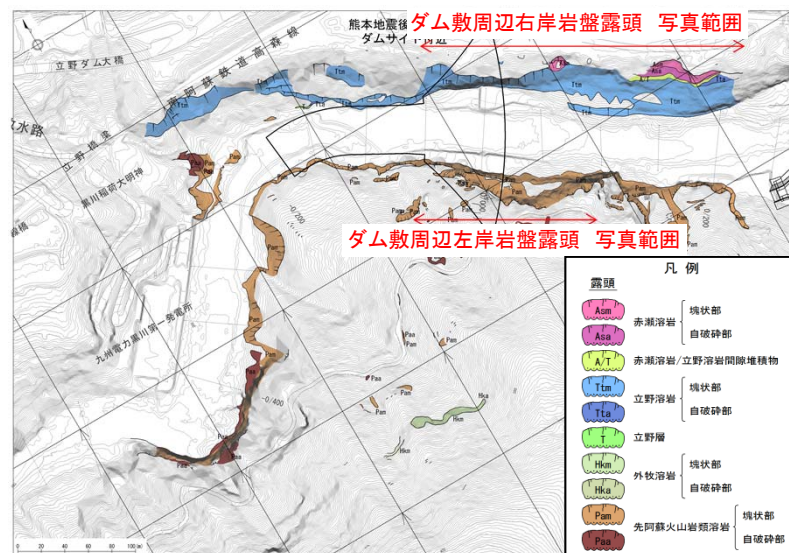
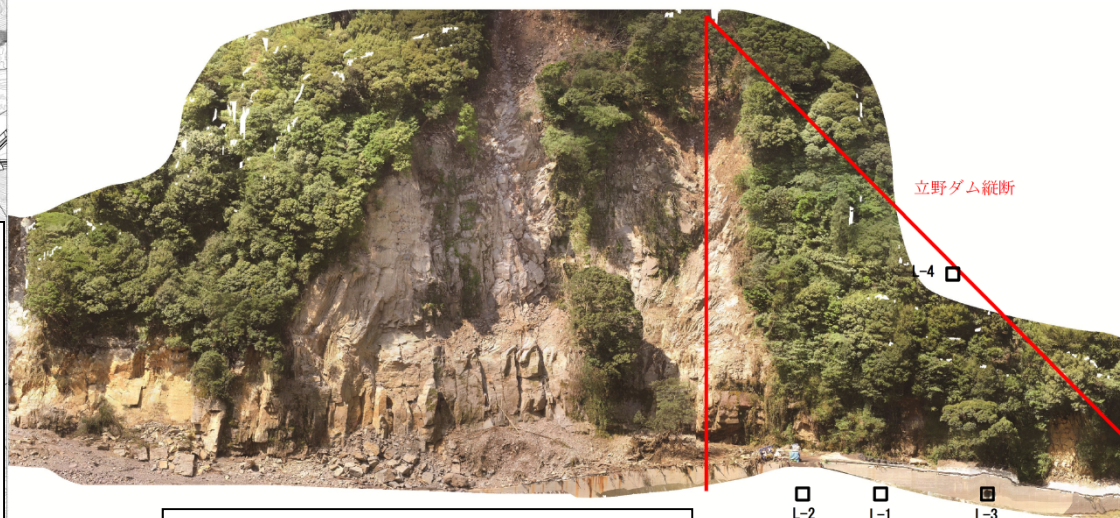
○熊本地震後の基礎岩盤の調査においても、ダム敷周辺の岩盤露頭及び基礎岩盤内に、第四紀断層の疑いのある岩盤変状や断層露頭は確認されなかった。

ダム敷周辺左岸岩盤露頭状況（地震後）

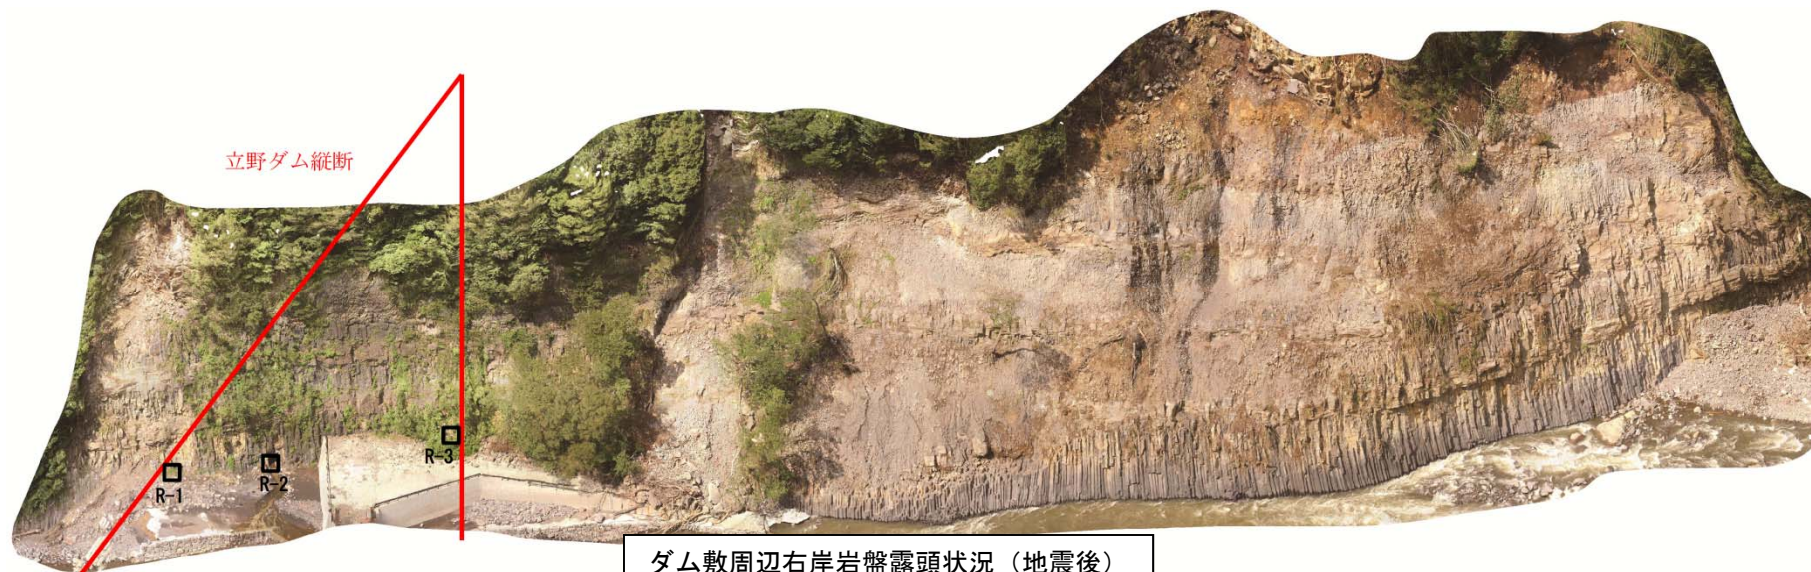
ダム敷周辺右岸岩盤露頭状況（地震後）

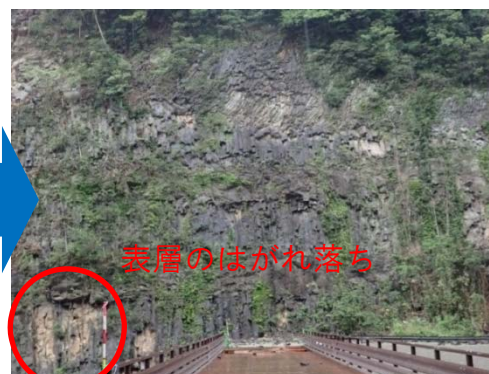
○ダム敷及びその近傍にて地表露頭踏査を実施した結果、表層のはがれ落ちはあるものの基礎岩盤として問題となるような変状は確認されなかった。

ダム敷左岸（地震後）

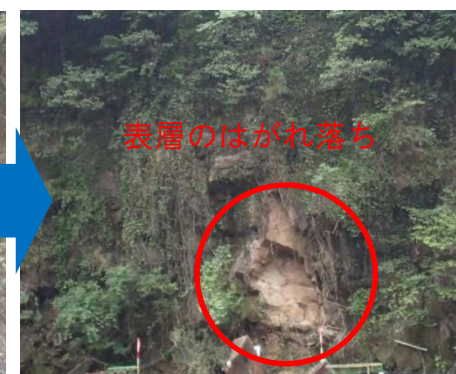
ダム敷右岸（地震後）

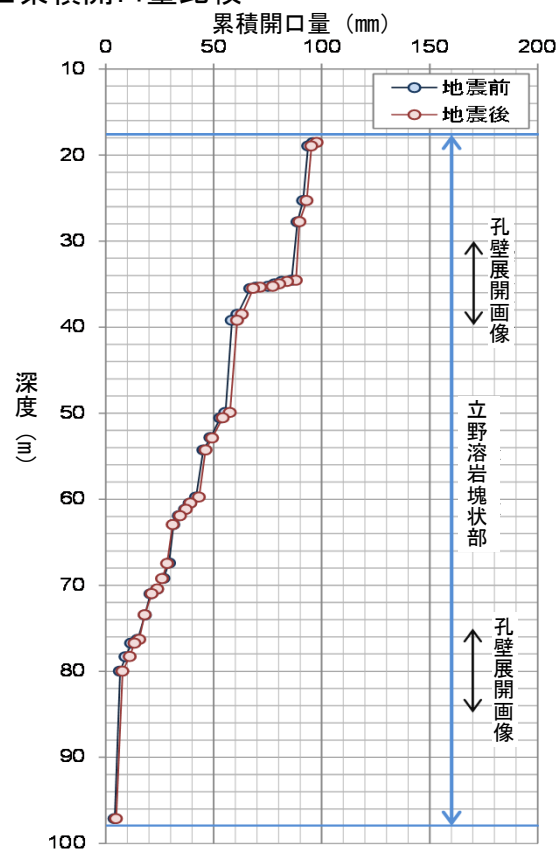
■累積開口量比較

○地震前の調査でボアホールカメラ撮影を実施している既存ボーリング孔を対象に、地震前後の累積開口量を比較した結果、ほとんど差は確認されず、亀裂(割れ目)も密着しており、基礎岩盤の変状も確認されなかった。

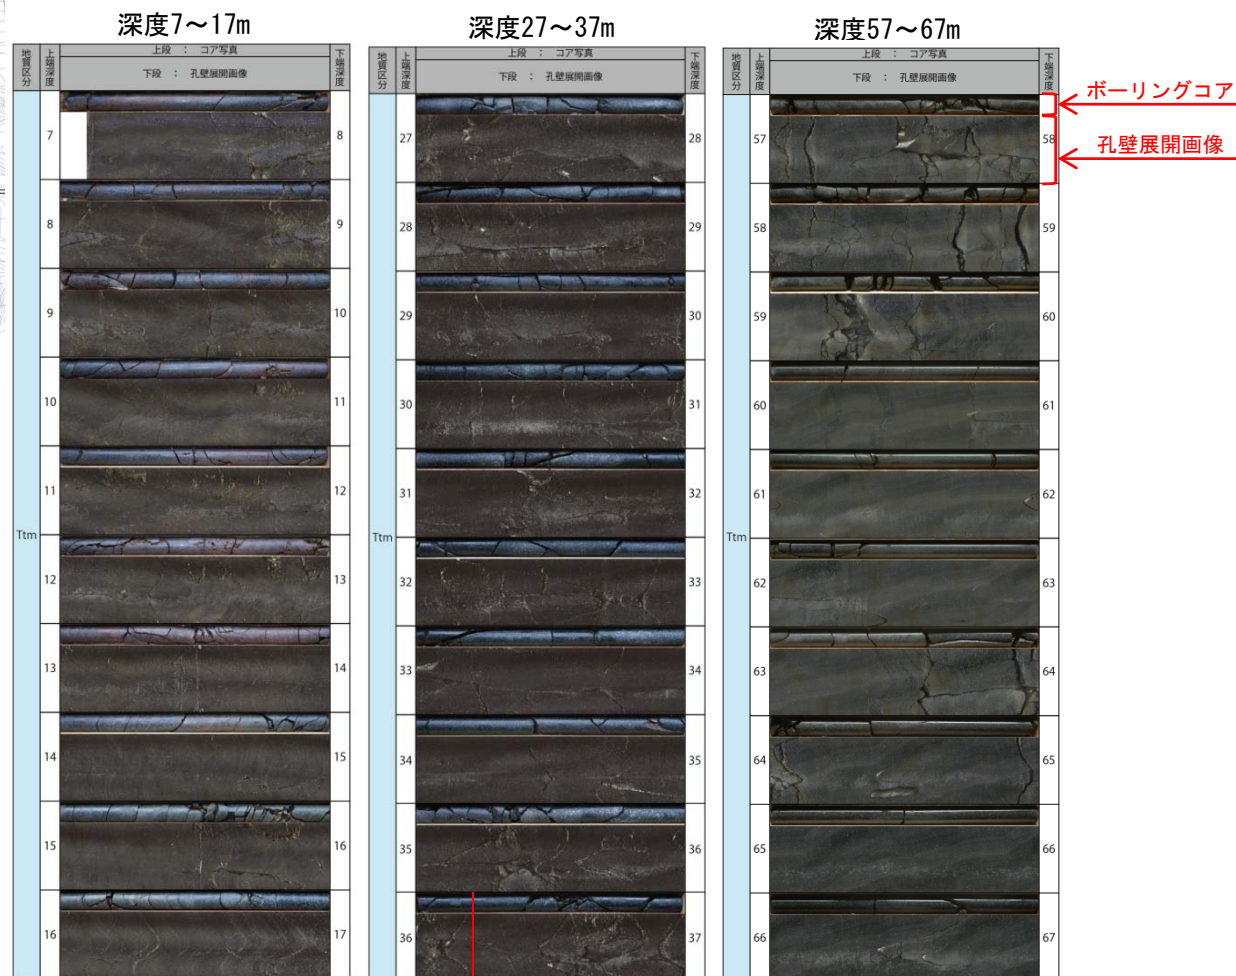
## ■コア写真と孔壁展開画像（No.1（川側）ボーリング）

○新規に掘削を実施した2本のボーリングコアとボアホールカメラ画像を確認した結果、立野溶岩塊状部（低位～高位標高まで）の亀裂（割れ目）は密着しており、基礎岩盤の変状も確認されなかった。

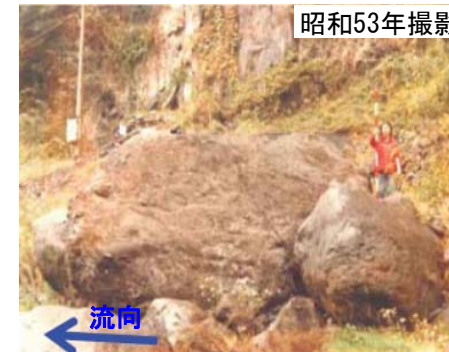
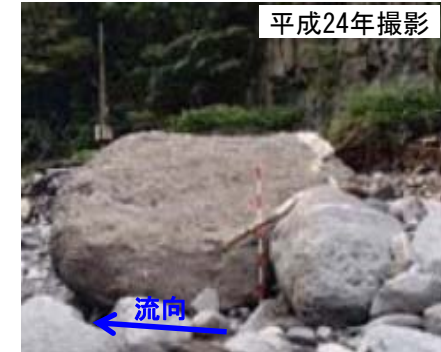
### ■巨石調査状況(巨石①)

○立野ダムサイト付近の2つの巨石(5m程度)については、昭和53年から平成24年7月の九州北部豪雨の洪水後まで、移動していないことを確認している。

※平成24年九州北部豪雨でも巨石(5m程度)が移動していないことを確認

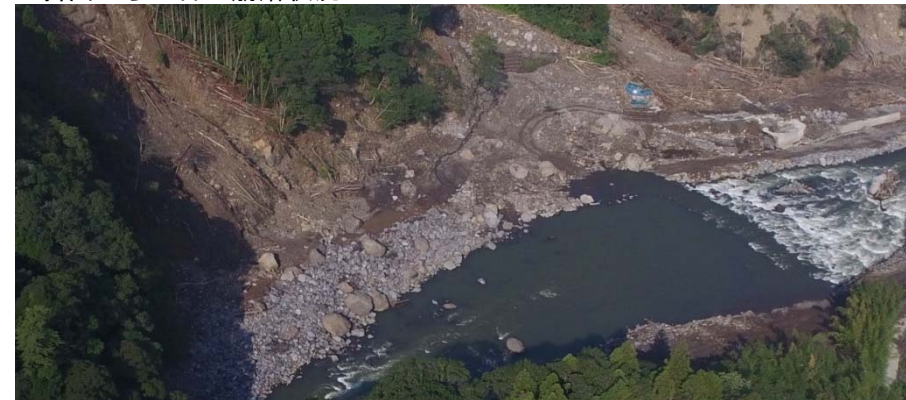
### ■斜面からの石の崩落状況

現在見られる石の大半は熊本地震および6月洪水により湛水予定周辺斜面から崩落したもの

- 洪水の初期や末期に移動し、流木等捕捉施設で捕捉した石は、洪水後に必要に応じて撤去する。
- ダム本体左岸の天端より高標高部は、基礎掘削によって岩種に応じた安定勾配で掘削を行い、必要に応じて法枠工等により斜面の安定化対策を講じた上で緑化を行う予定。
- それ以外のダム近傍斜面についても巨石等調査の上、必要に応じて対策を行うため、ダム完成後のダム近傍斜面からの崩壊による放流孔の閉塞は考えられない。
