4. 立野ダム建設予定地の基礎岩盤

4.3 基礎岩盤（熊本地震後）

#### 4.3.2 追加調査の結果

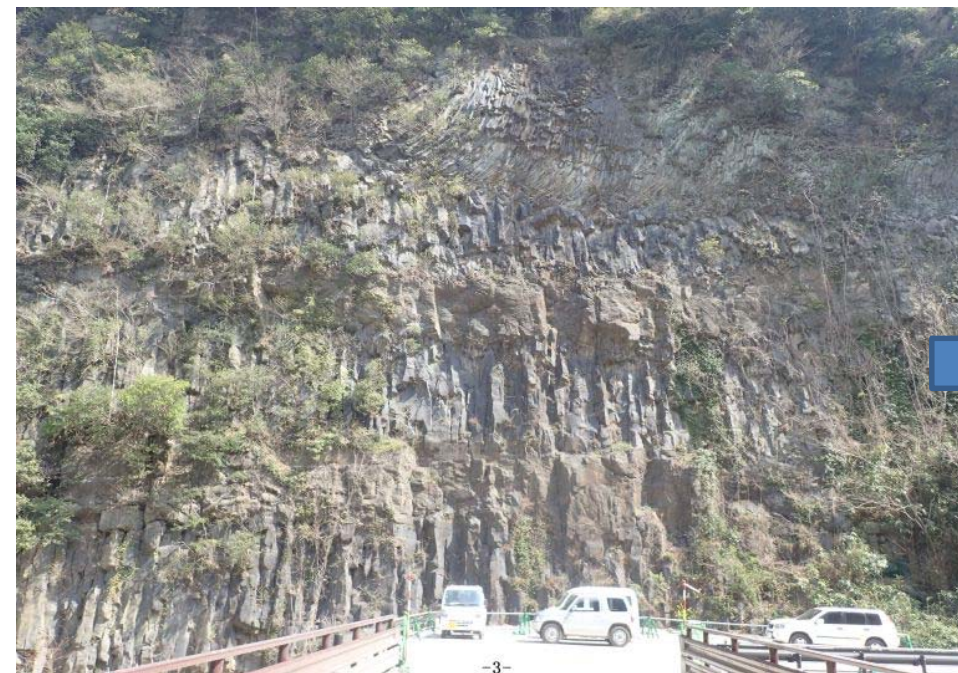
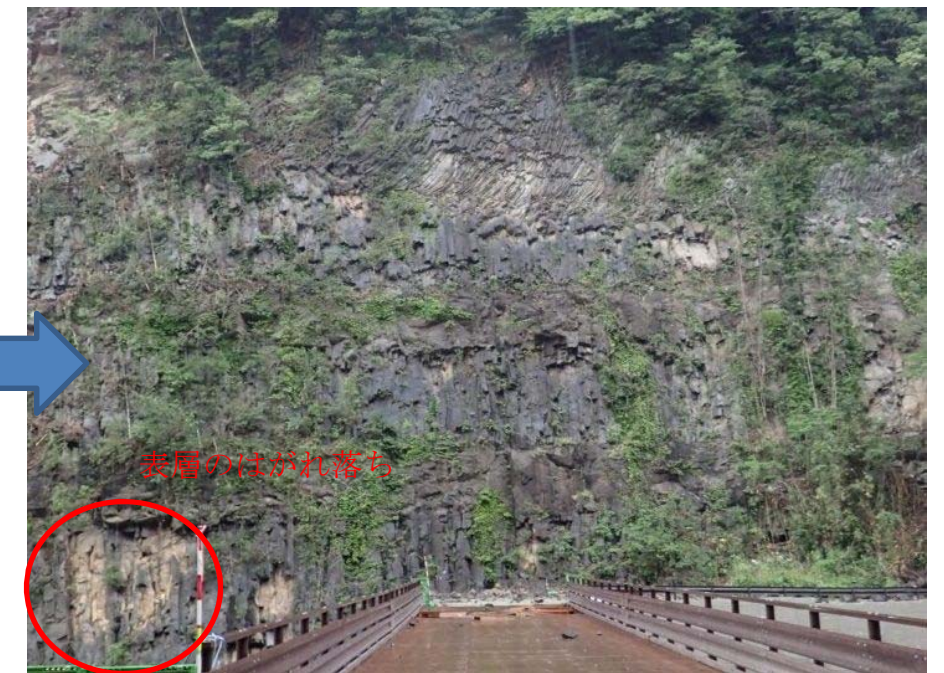
ダム敷及びその近傍にて地表露頭踏査を実施した結果、表層のはがれ落ちはあるものの基礎岩盤として問題となるような変状は認められない。

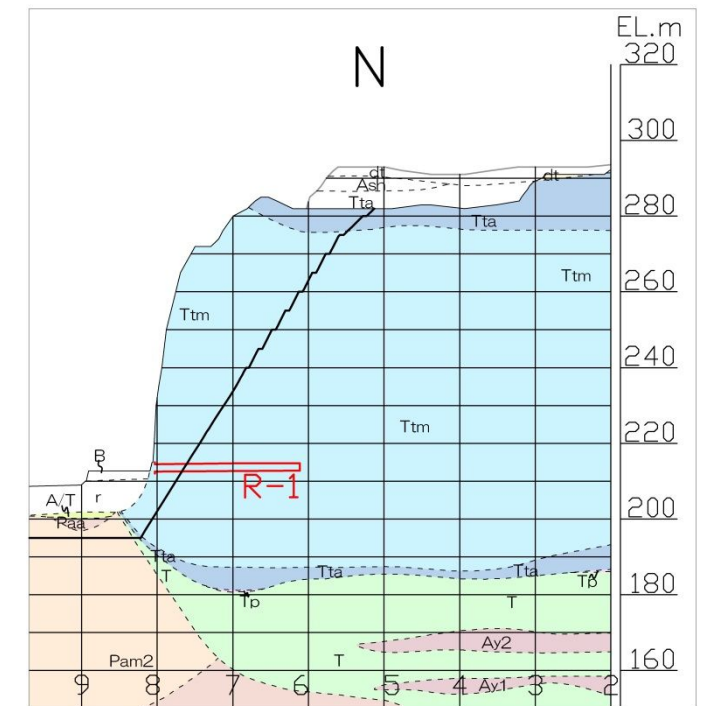
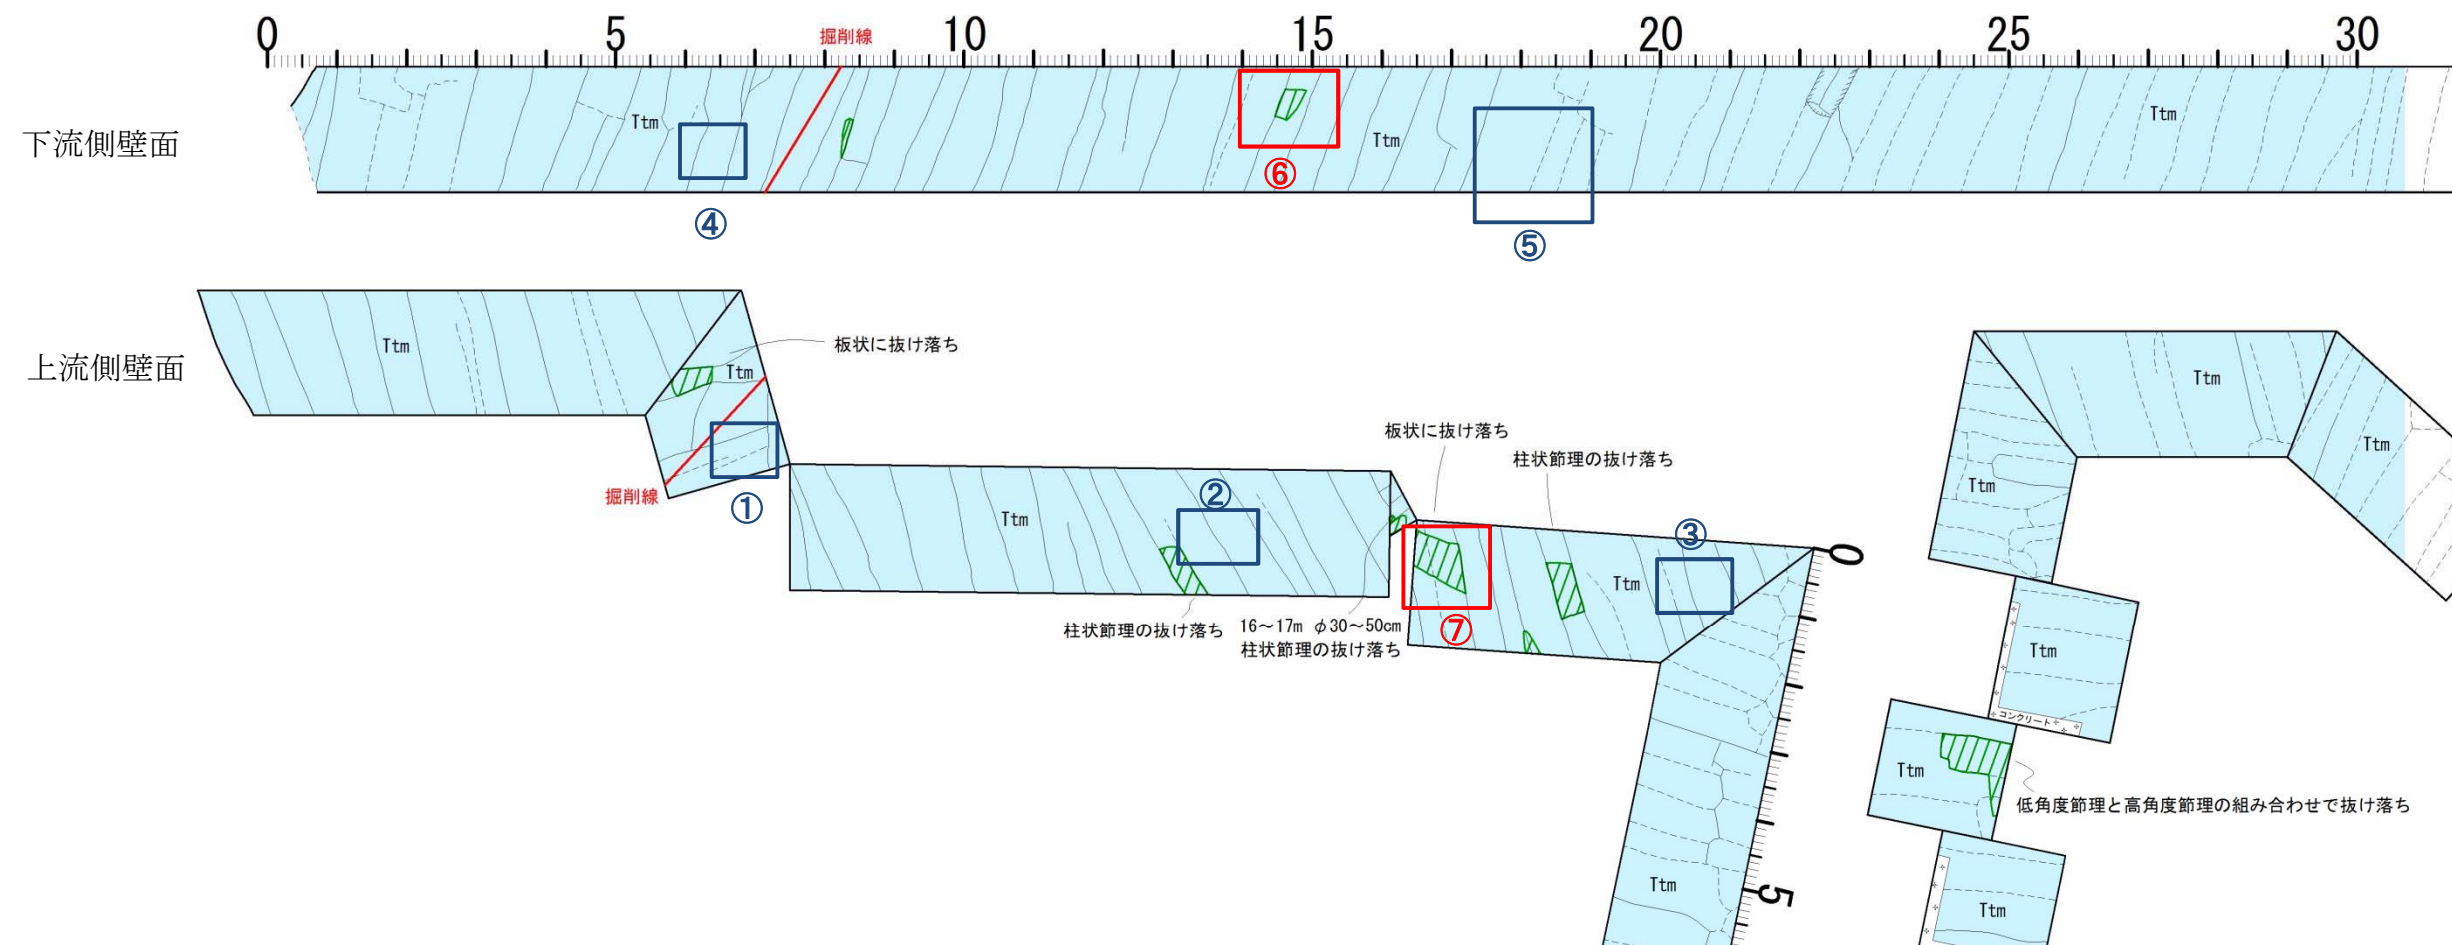
# R-1 横坑（地震後）

- ・横坑壁のごく一部で小規模な岩片の抜け落ちが確認された。
- ・地震前に確認している岩盤節理の開口状況に変化はなく、新たに確認できるような開口も確認されなかった。
- ・基礎岩盤の性状の変化は確認されなかった。

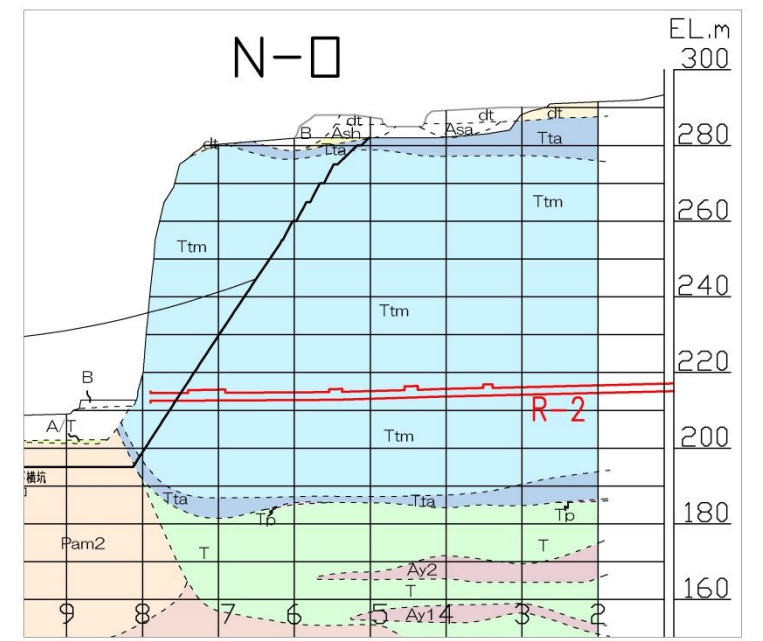
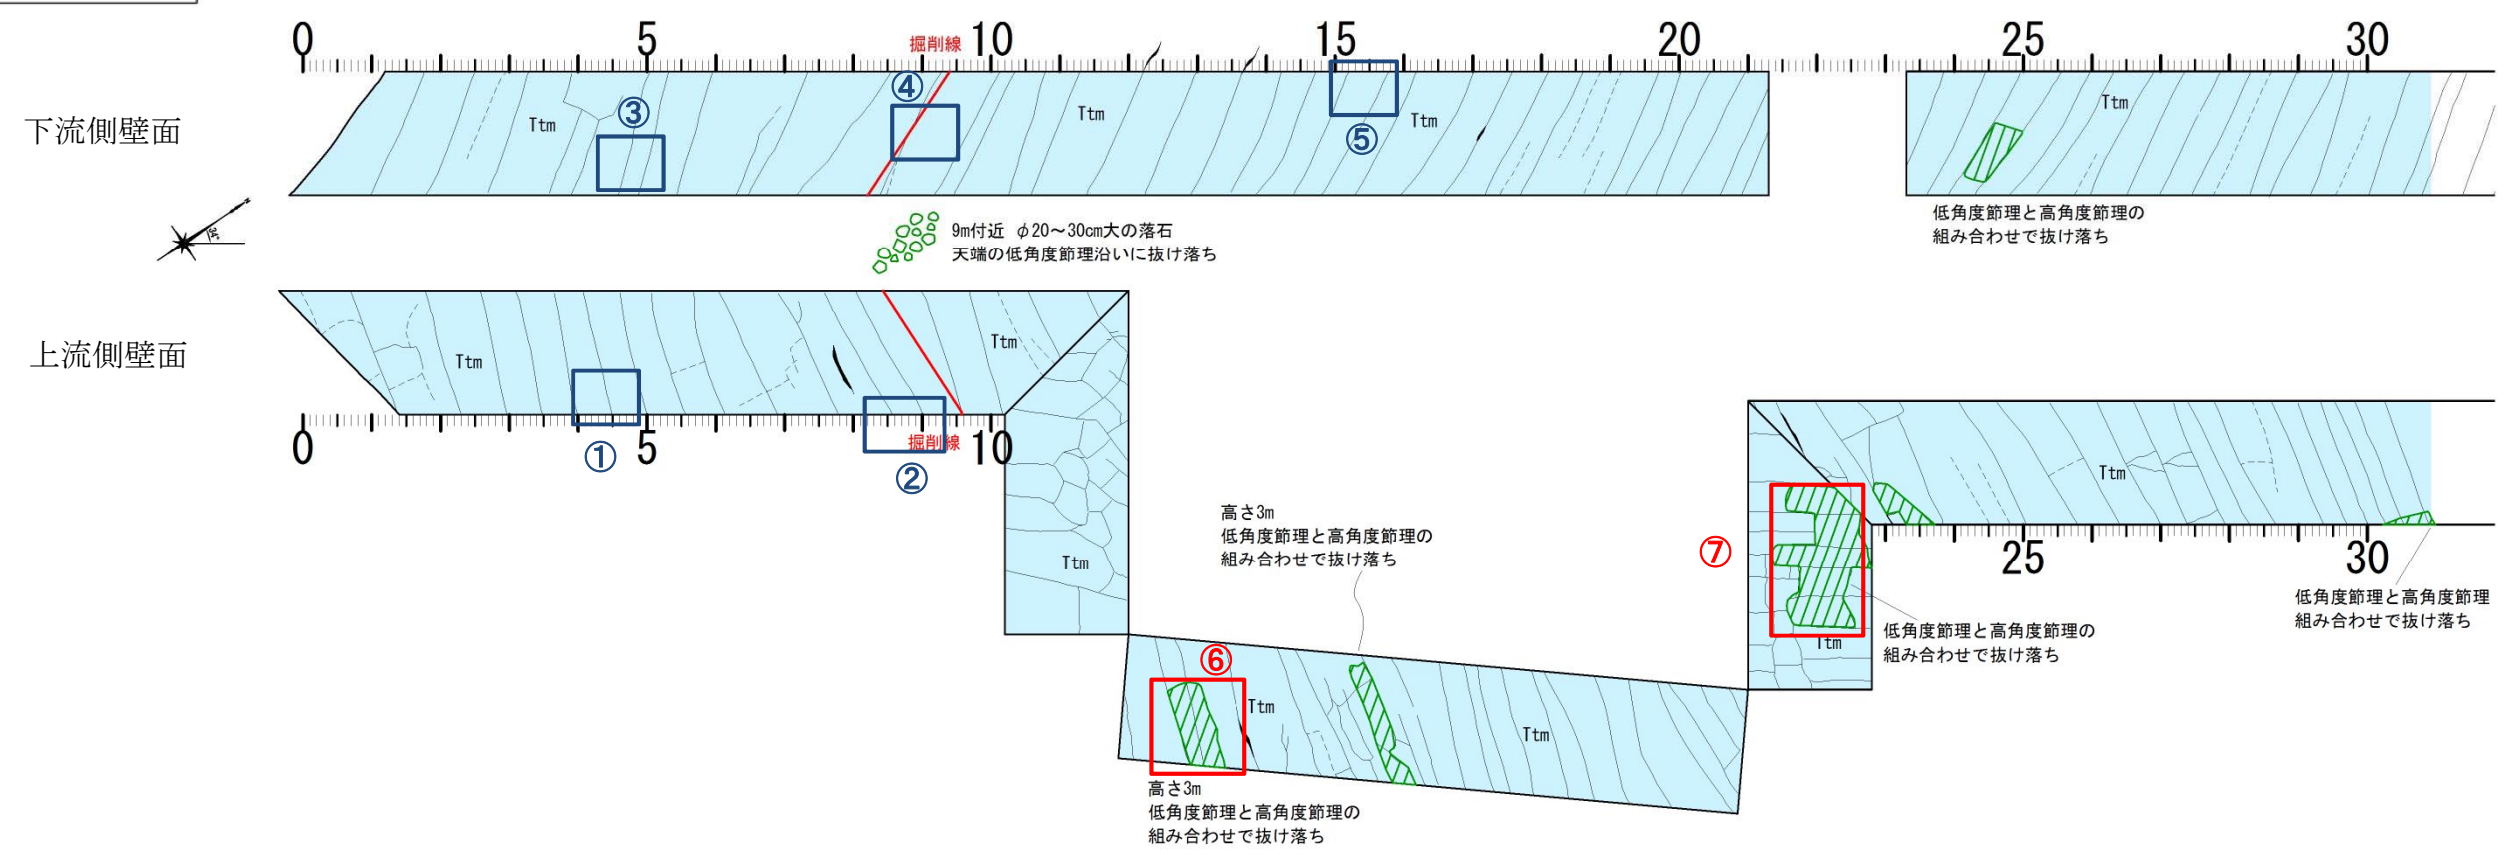
R-2 横坑（地震後）

- ・横坑壁のごく一部で小規模な岩片の抜け落ちが確認された。
- ・地震前に確認している岩盤節理の開口状況に変化はなく、新たに確認できるような開口も確認されなかった。
- ・基礎岩盤の性状の変化は確認されなかった。

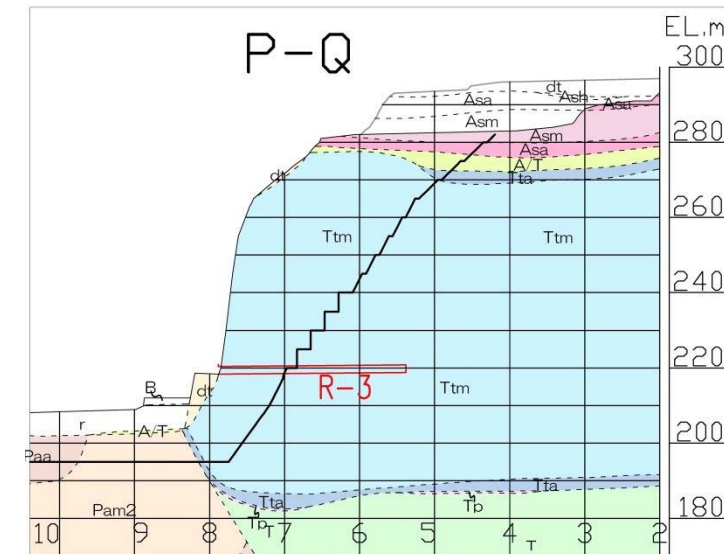
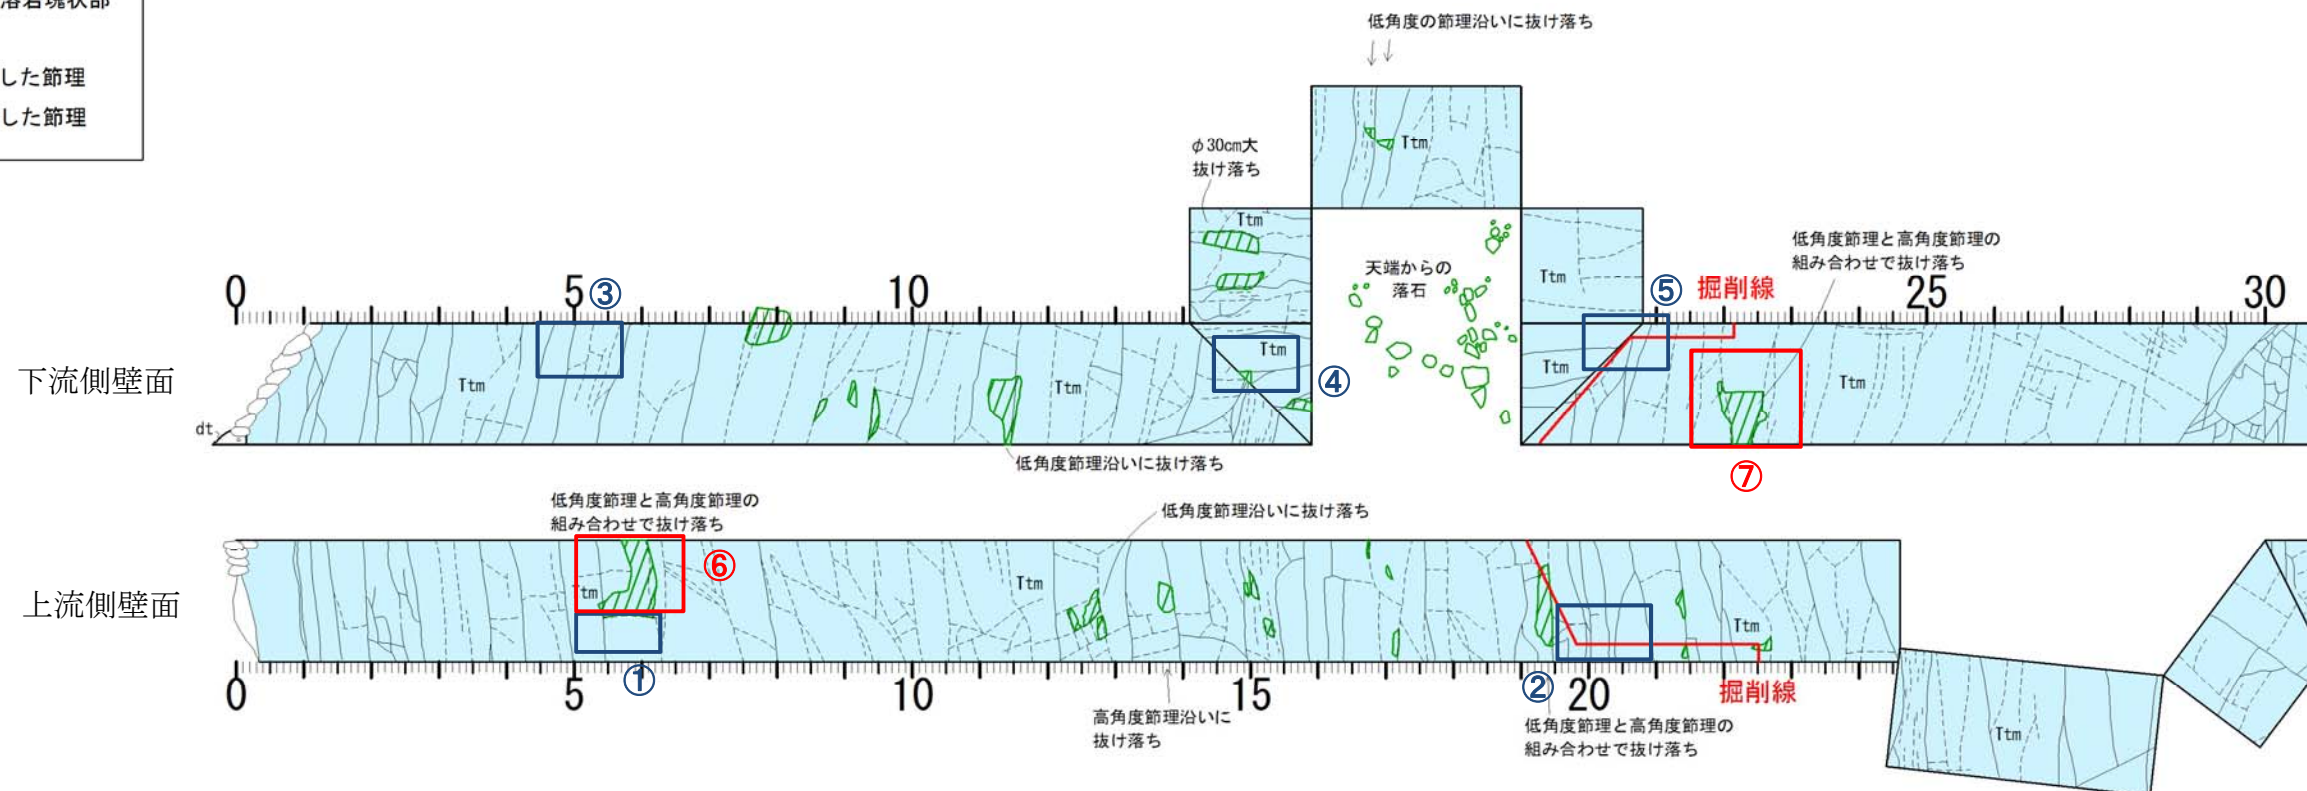
R-3 横坑（地震後）

- ・横坑壁のごく一部で小規模な岩片の抜け落ちが確認された。
- ・地震前に確認している岩盤節理の開口状況に変化はなく、新たに確認できるような開口も確認されなかった。
- ・基礎岩盤の性状の変化は確認されなかった。

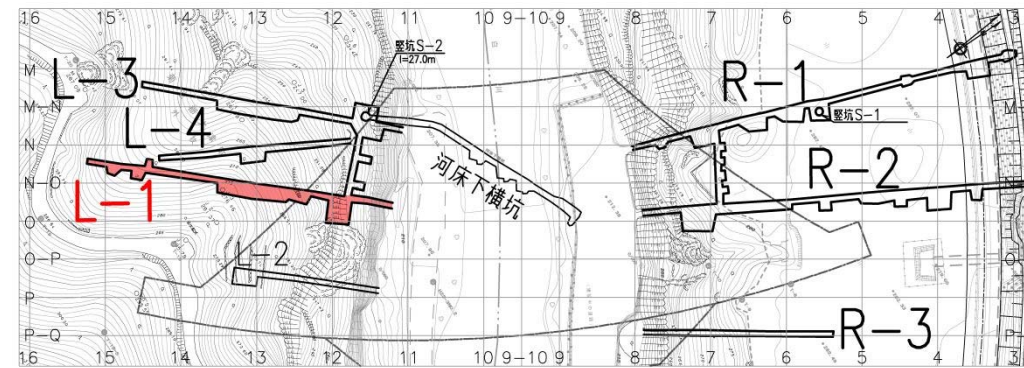
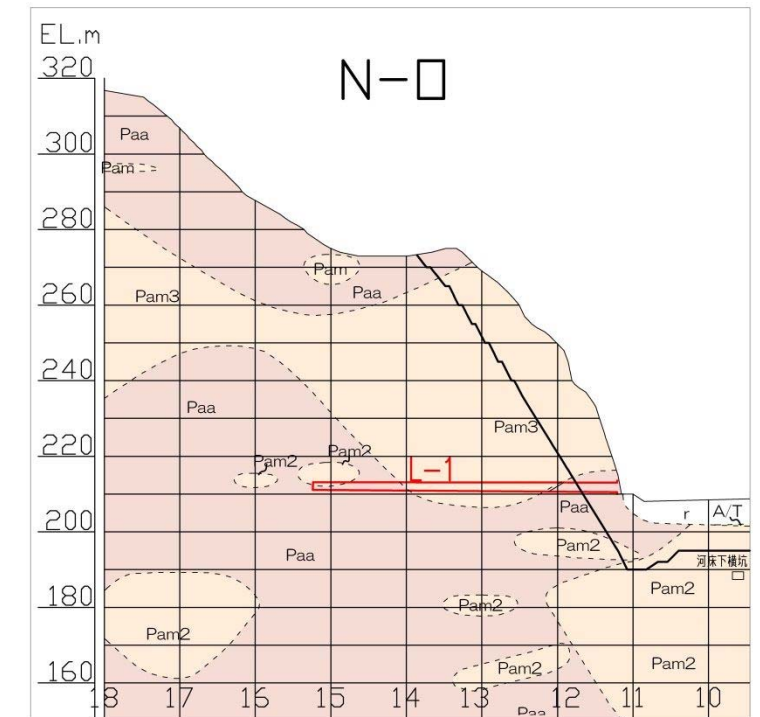
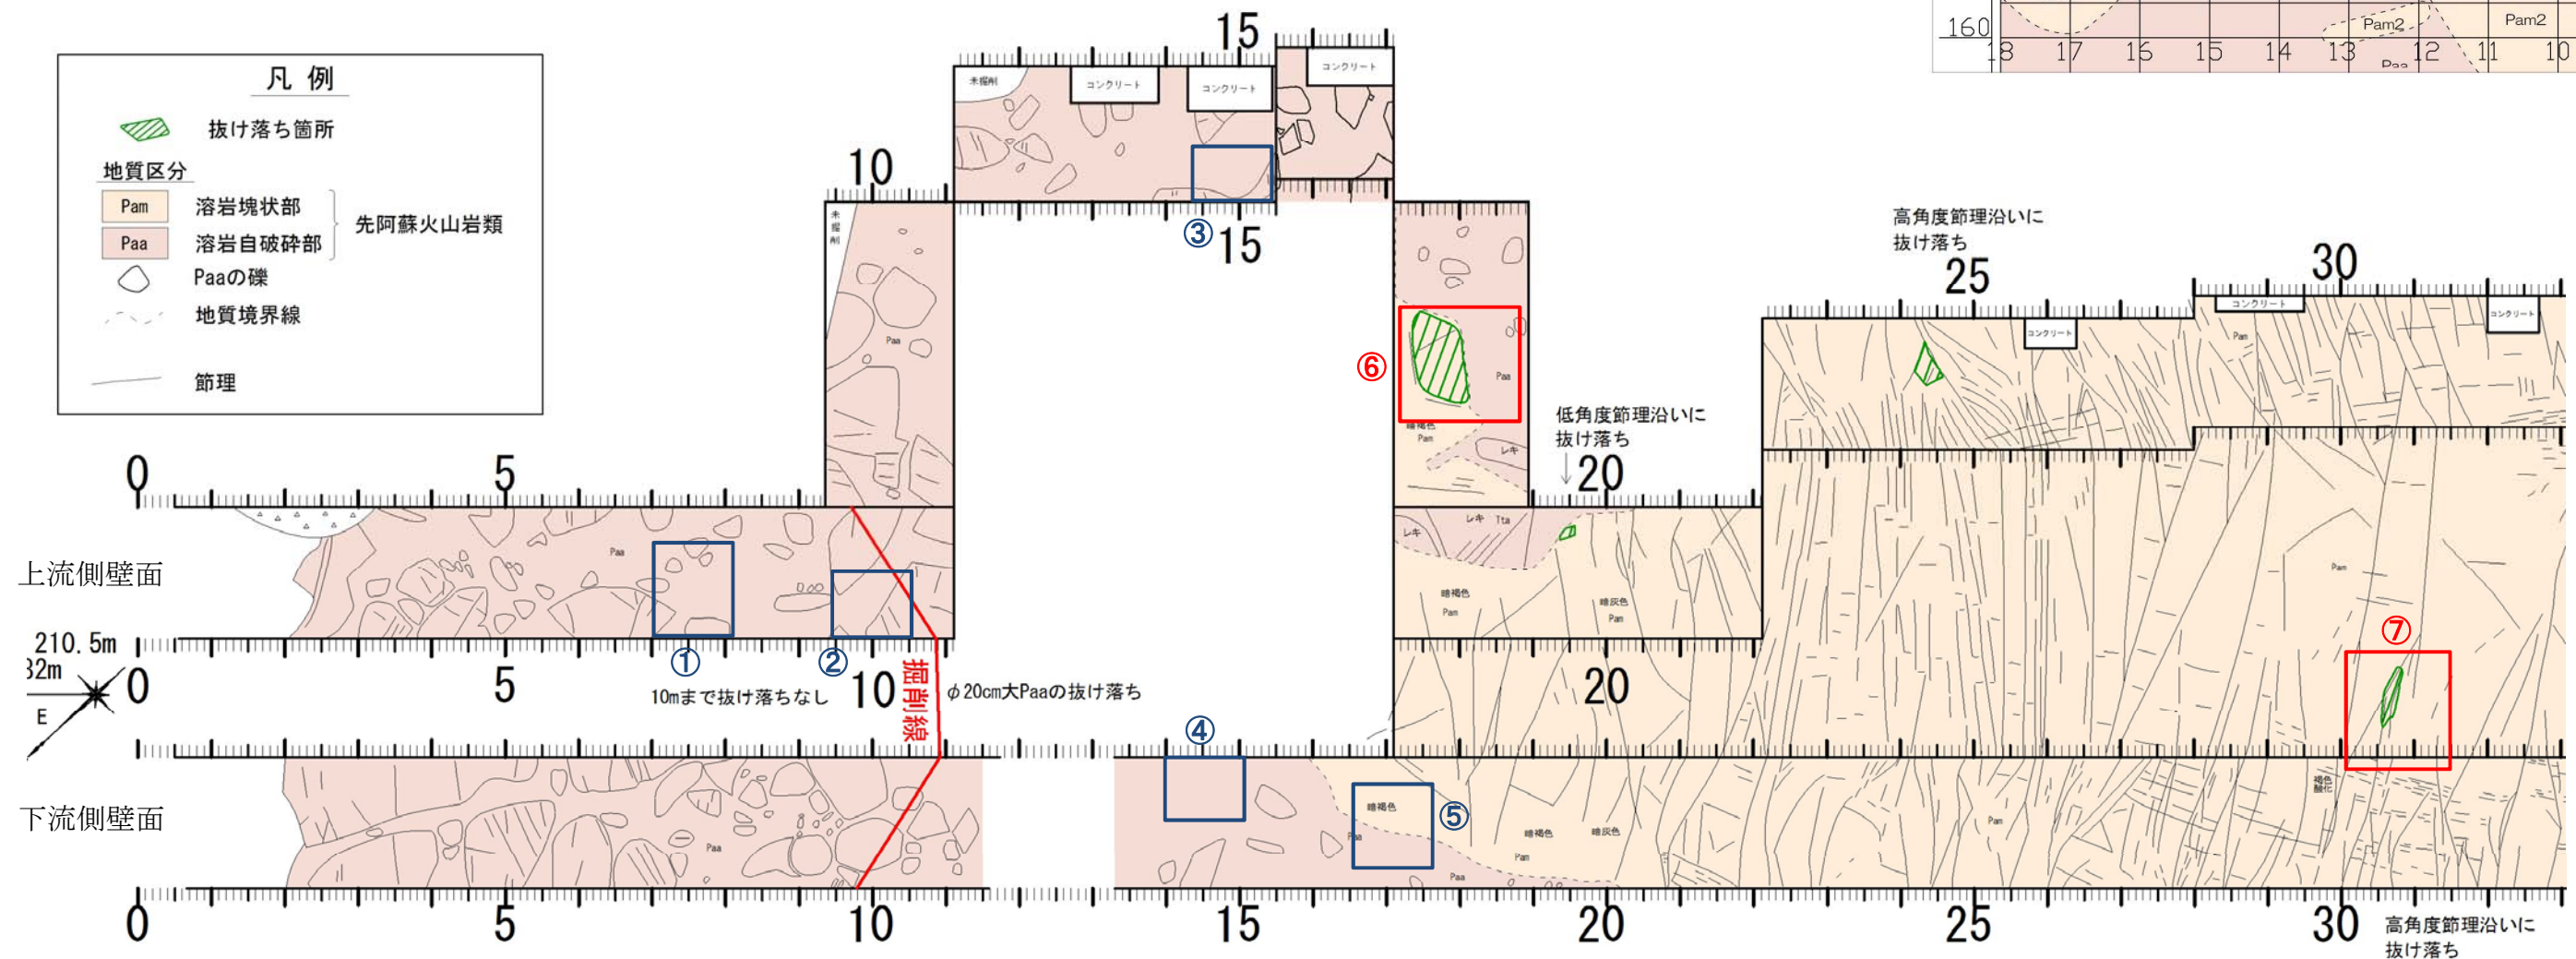
## L-1 横坑（地震後）

- ・横坑壁のごく一部で小規模な岩片の抜け落ちが確認された。
- ・地震前に確認している岩盤節理の開口状況に変化はなく、新たに確認できるような開口も確認されなかった。
- ・基礎岩盤の性状の変化は確認されなかった。

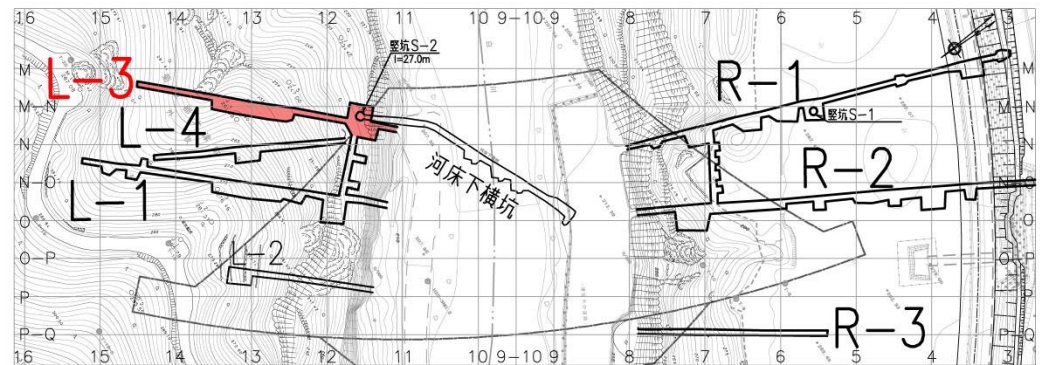
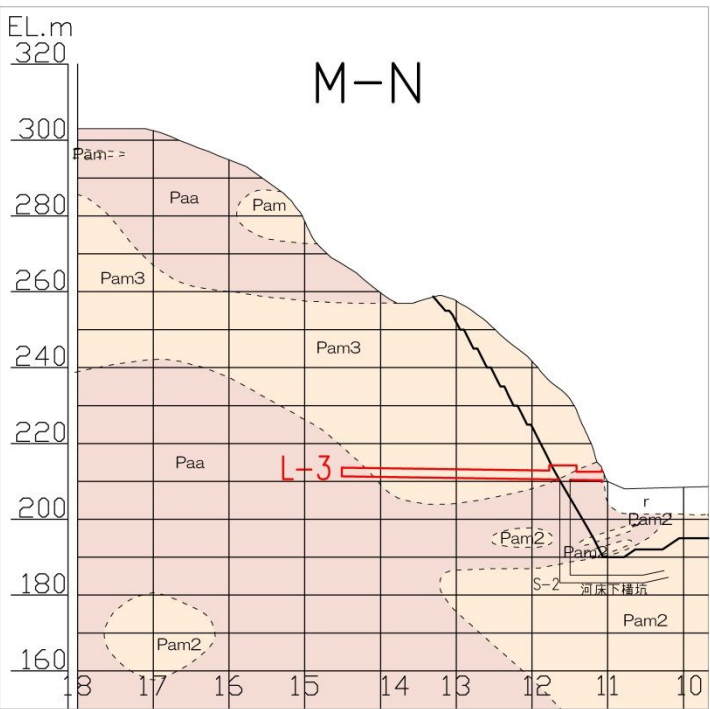
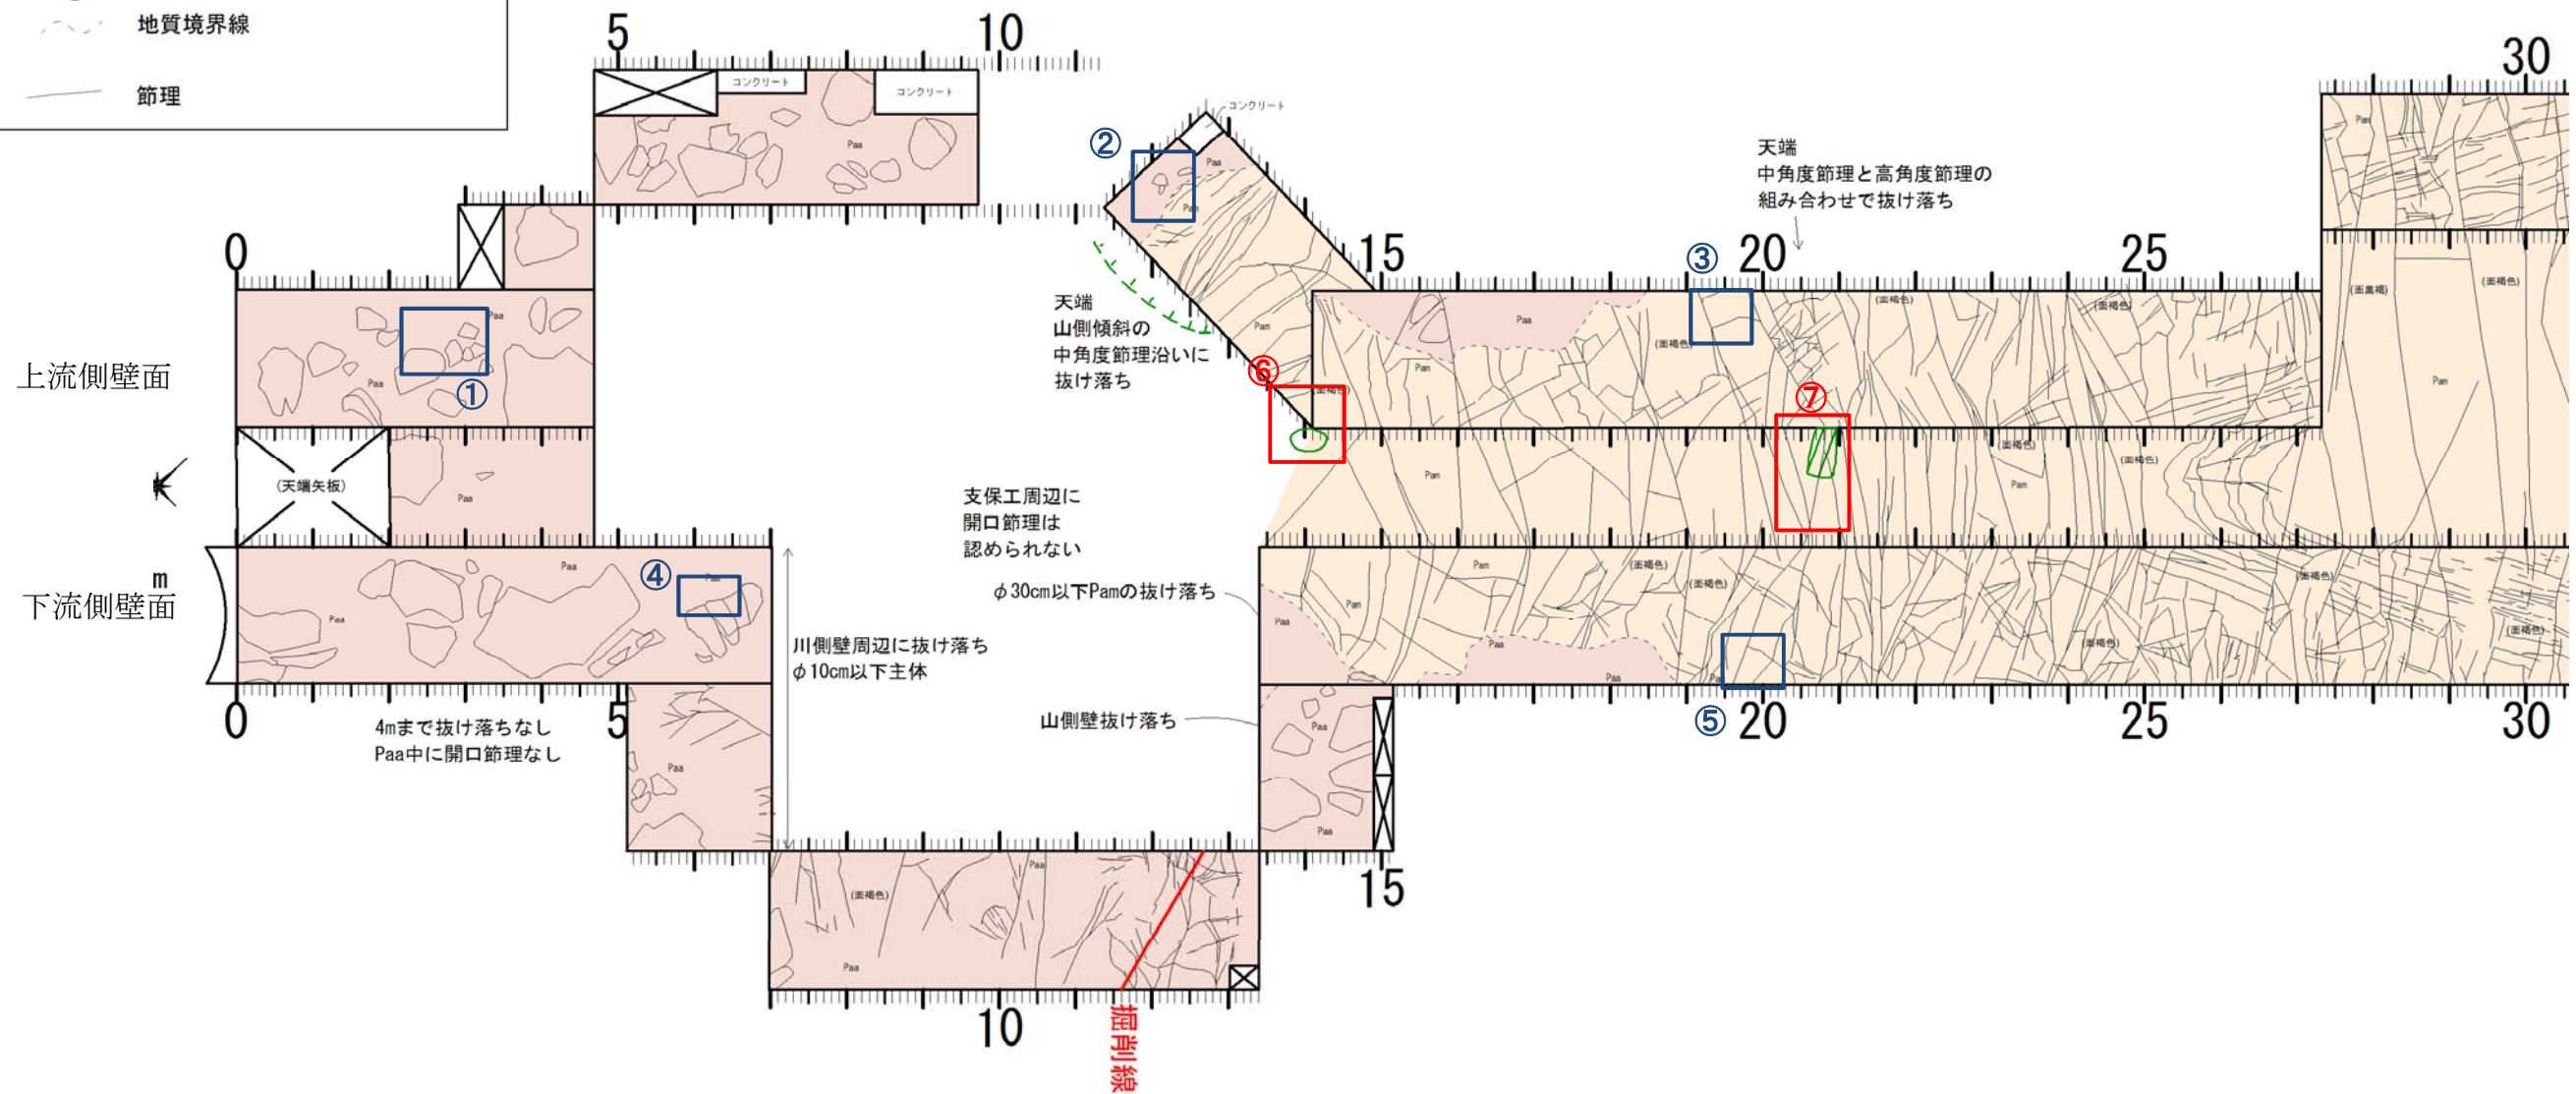
L-3 横坑（地震後）

- ・横坑壁のごく一部で小規模な岩片の抜け落ちが確認された。
- ・地震前に確認している岩盤節理の開口状況に変化はなく、新たに確認できるような開口も確認されなかった。
- ・基礎岩盤の性状の変化は確認されなかった。

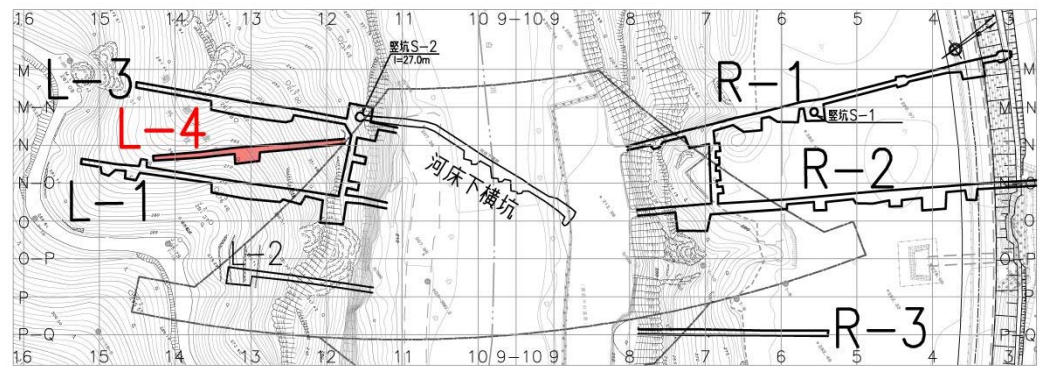
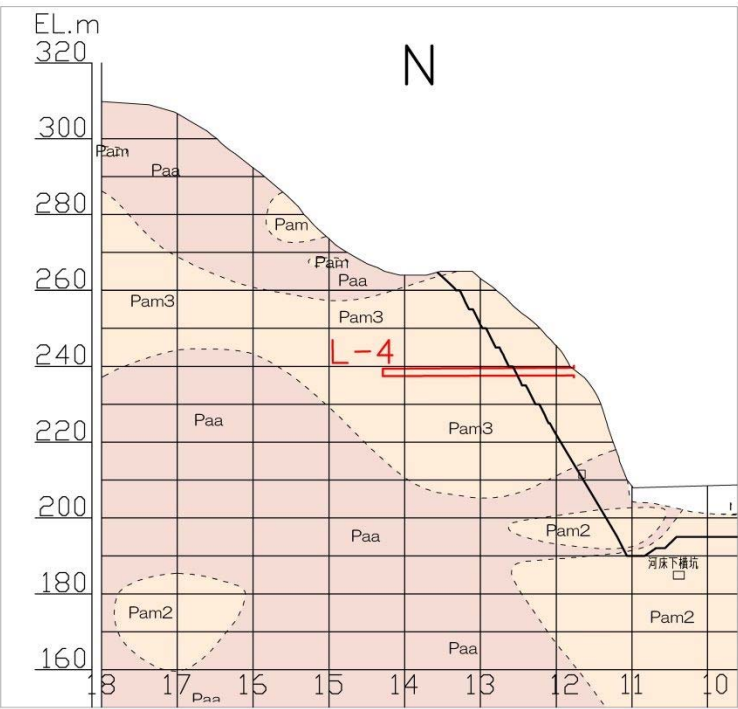
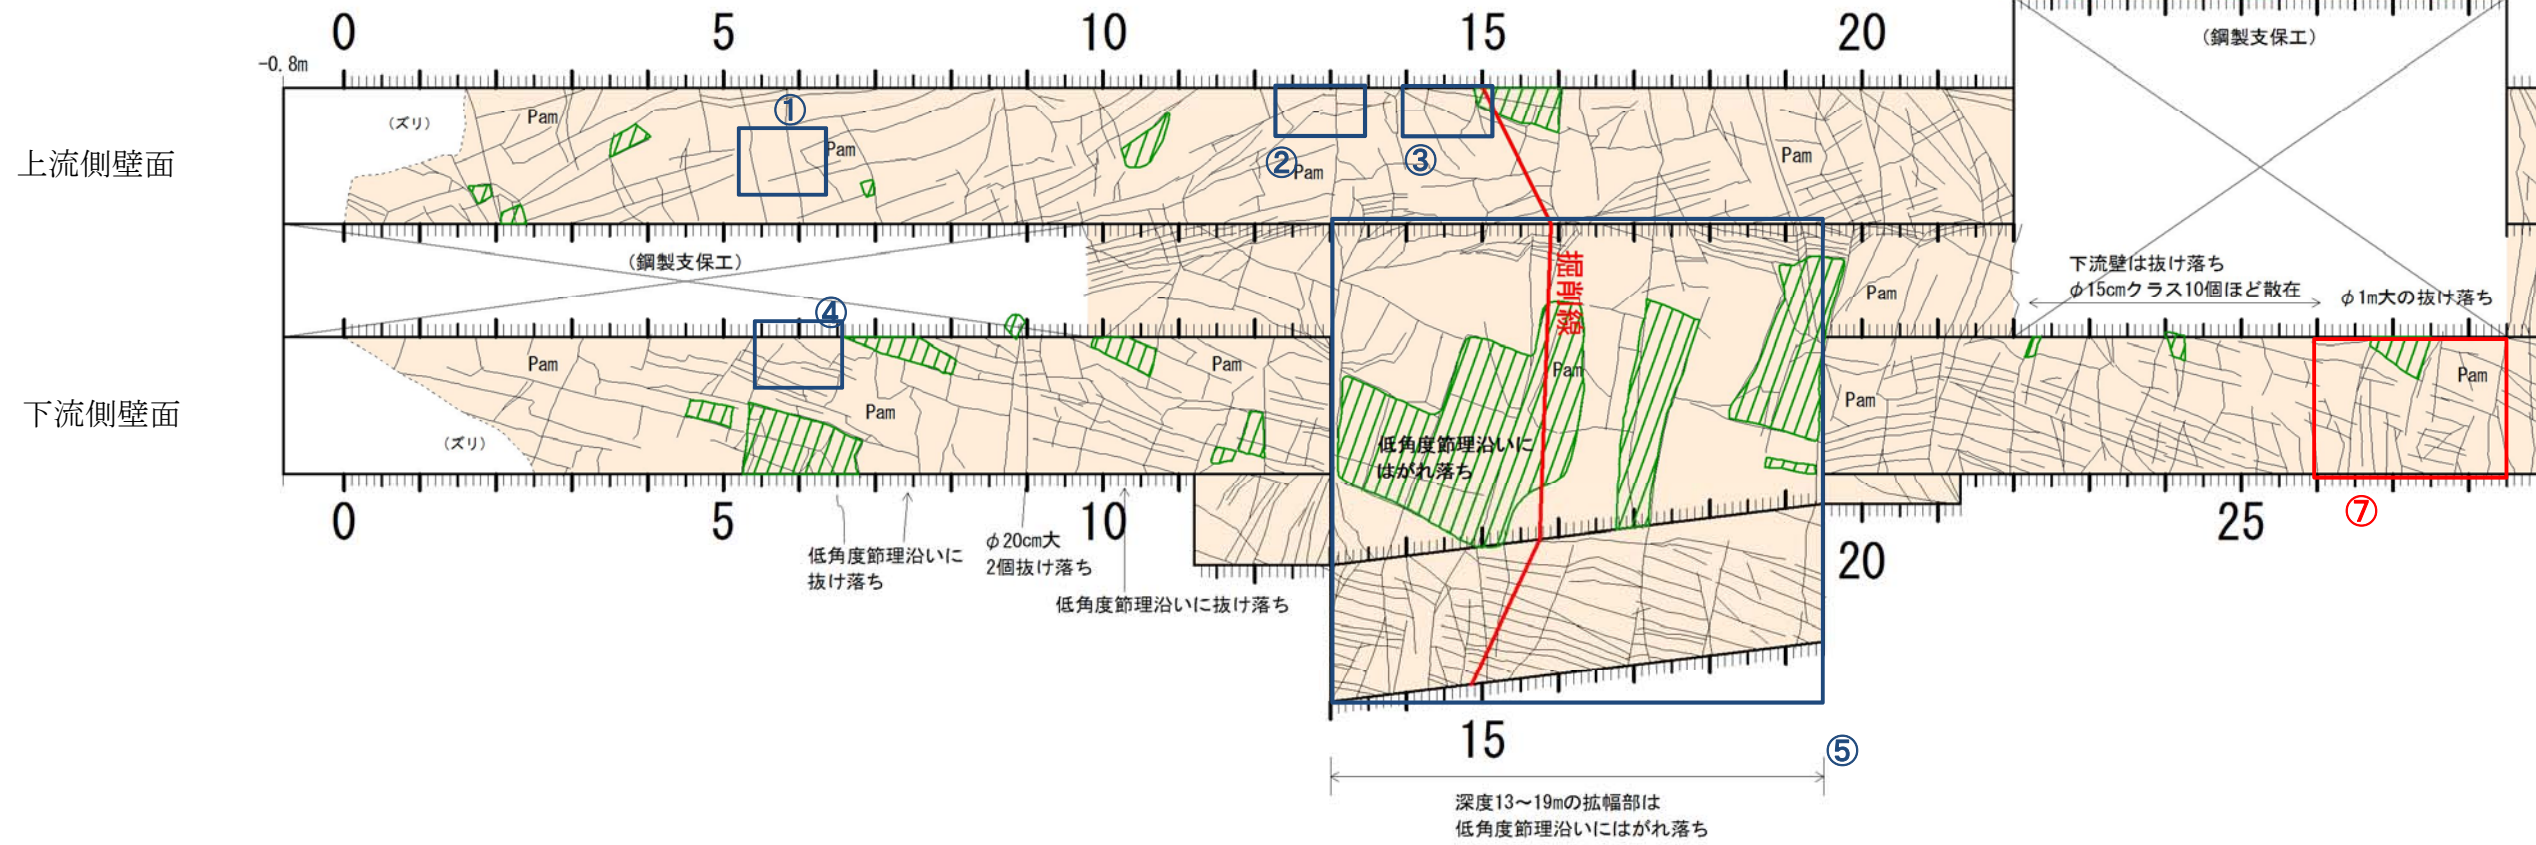
L-4 横坑（地震後）

- ・横坑壁の一部ではがれ落ちが確認された。
- ・地震前に確認している岩盤節理の開口状況に変化はなく、新たに確認できるような開口も確認されなかった。
- ・基礎岩盤の性状の変化は確認されなかった。
