4. 立野ダム建設予定地の基礎岩盤

4.3 基礎岩盤（熊本地震後）

#### 4.3.2 追加調査の結果

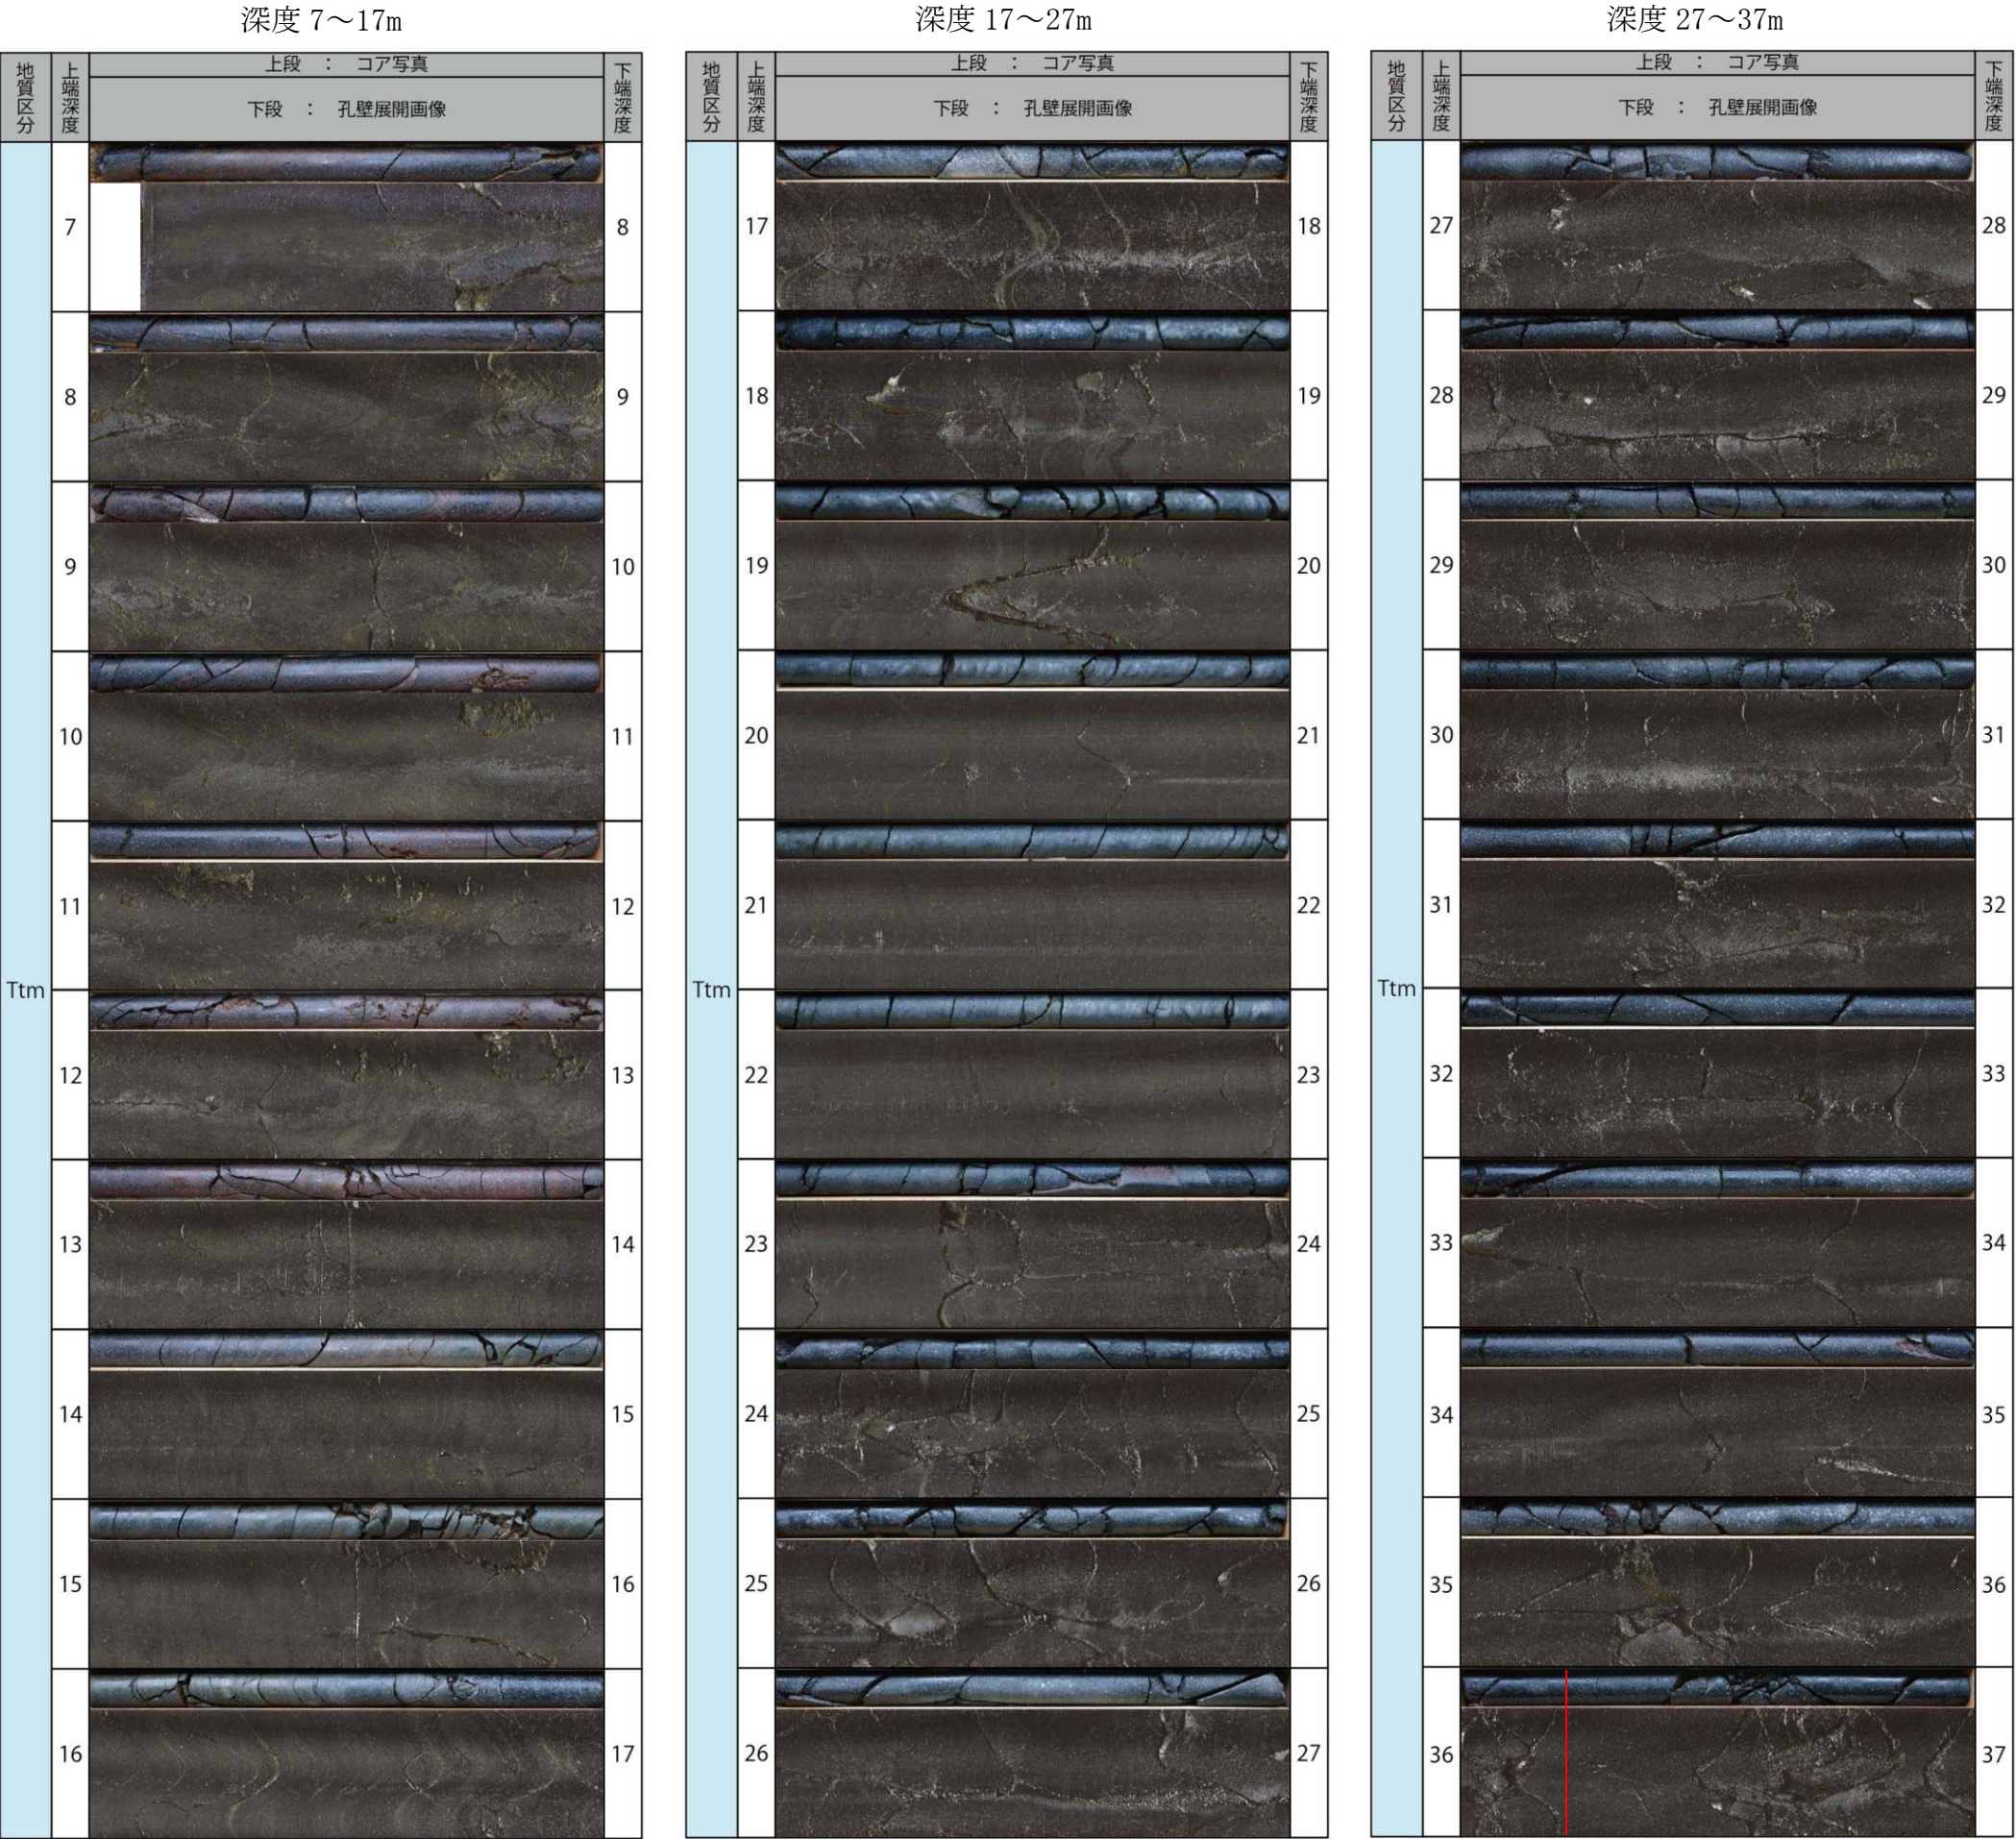
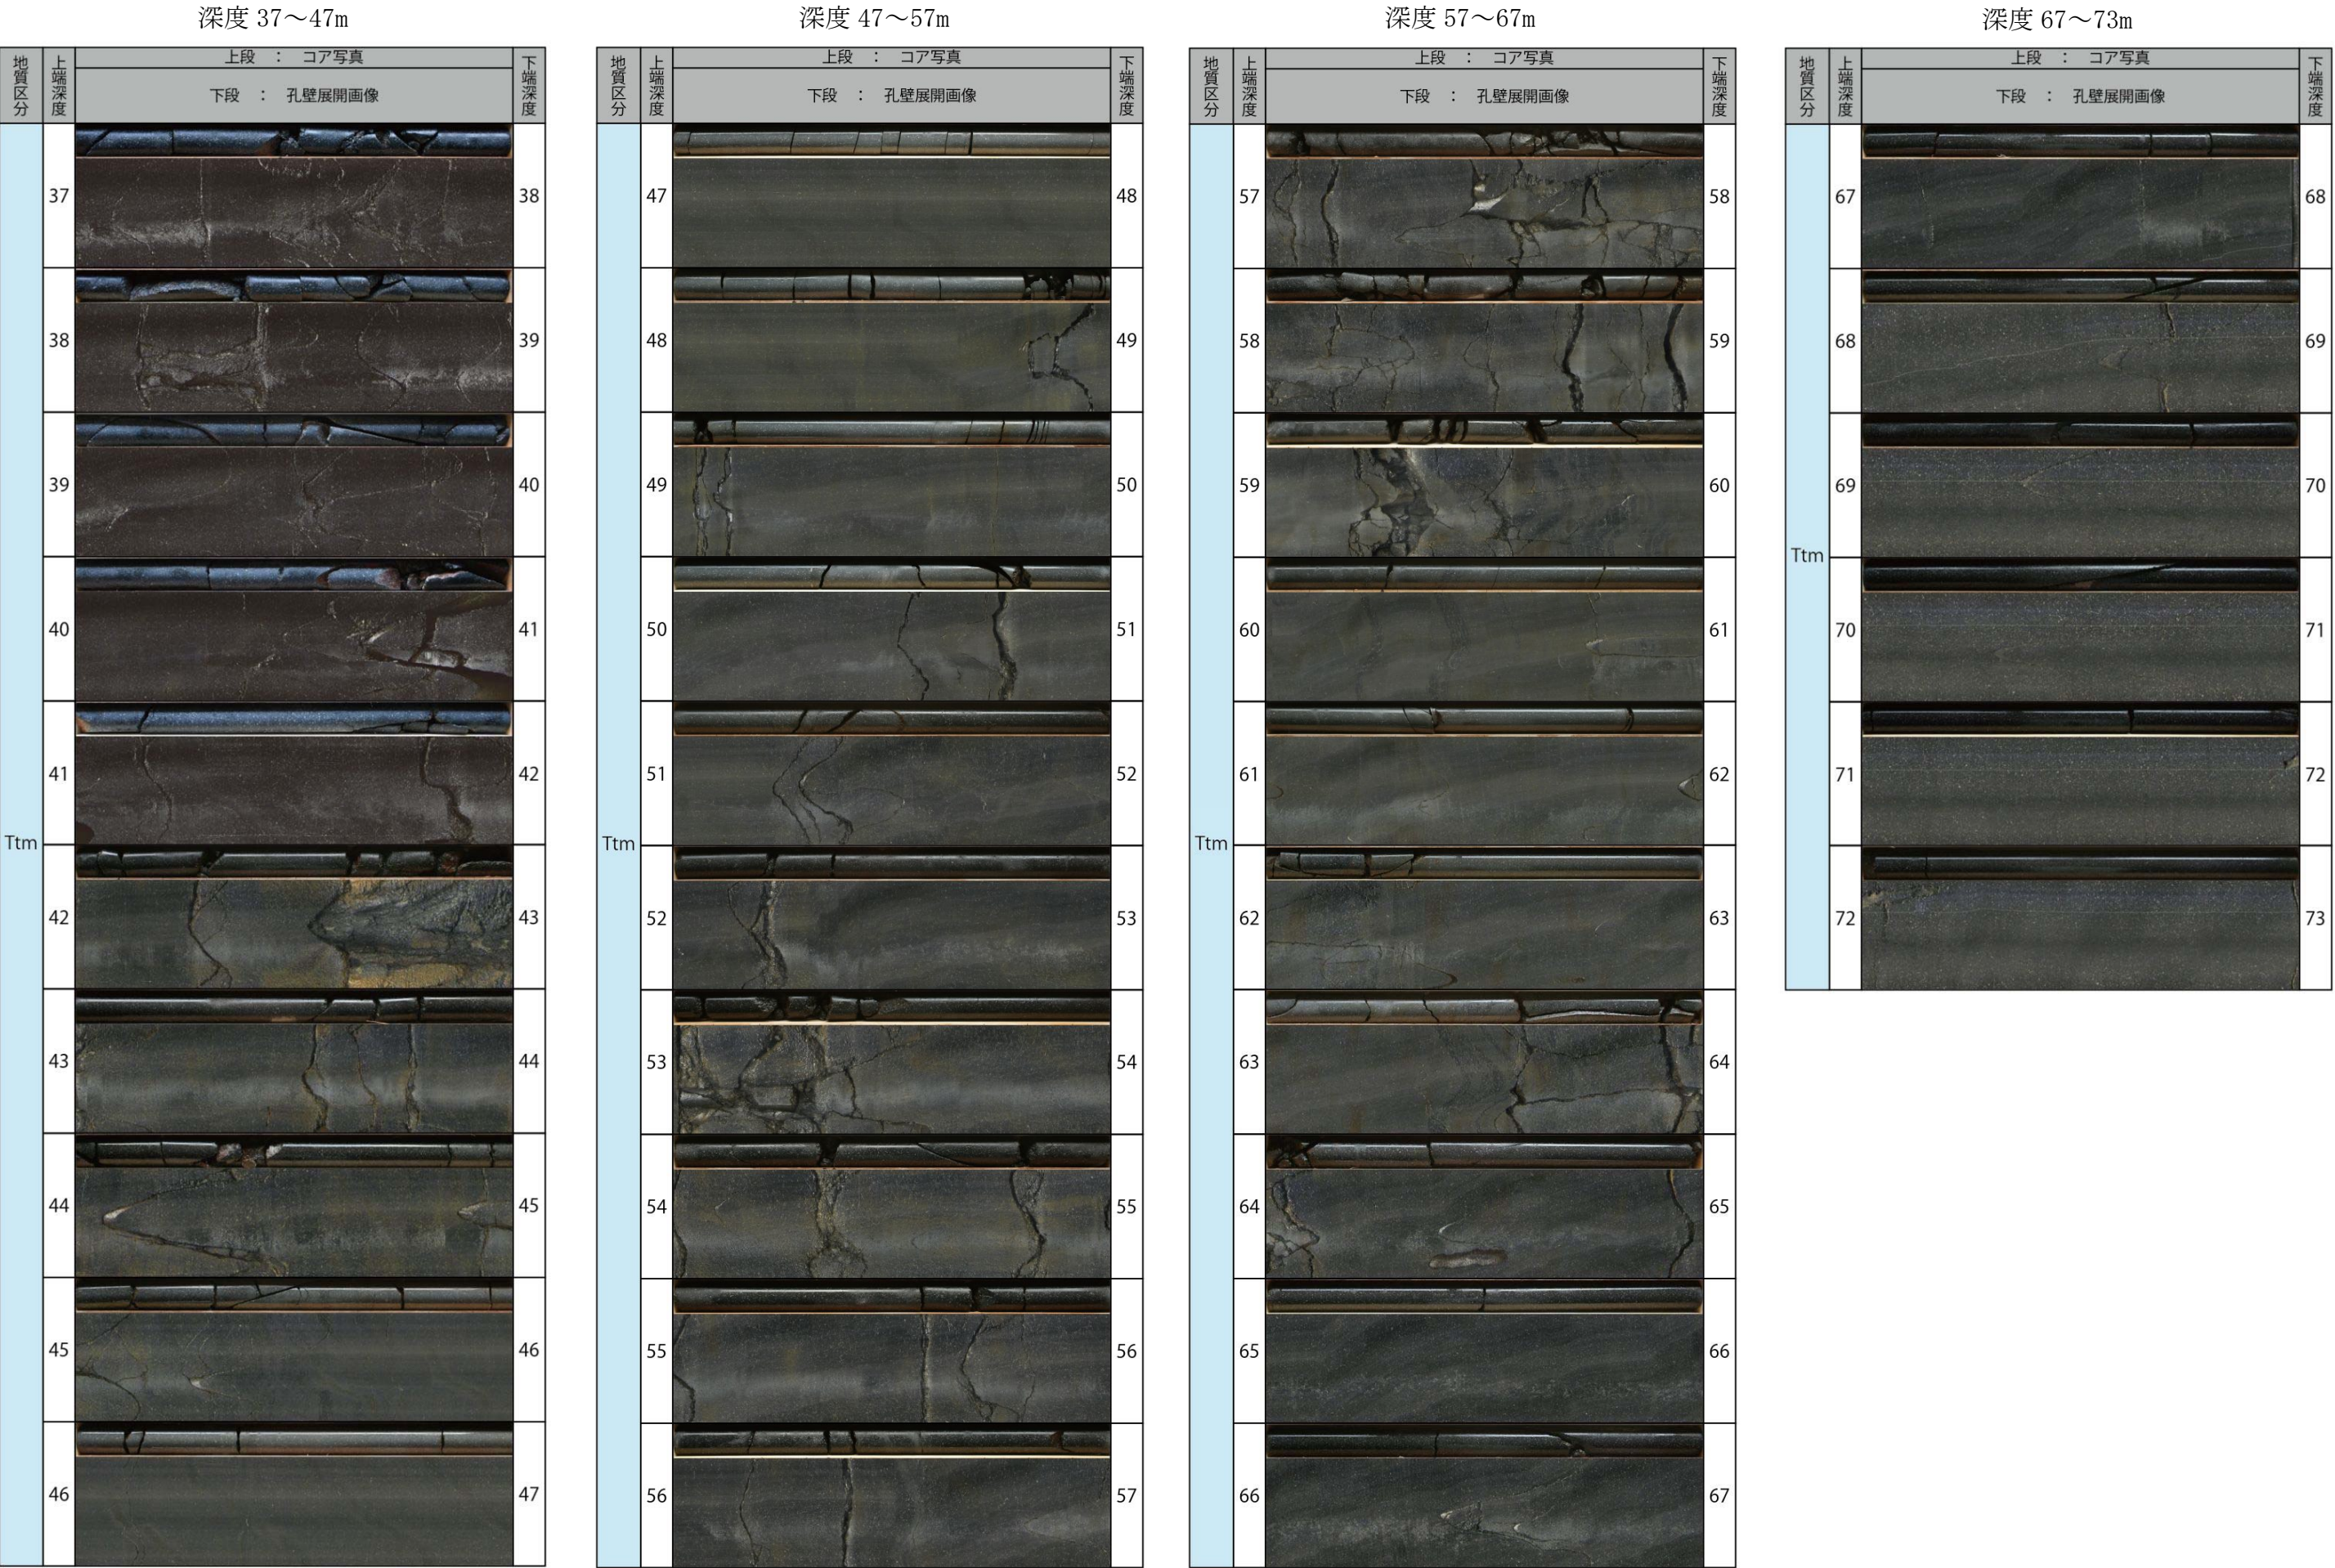
新規に掘削を実施した2本のボーリングコアとボアホールカメラ画像を確認した結果、立野溶岩塊状部（低位～高位標高まで）の亀裂（割れ目）は密着しており、基礎岩盤の変状も確認されなかった。

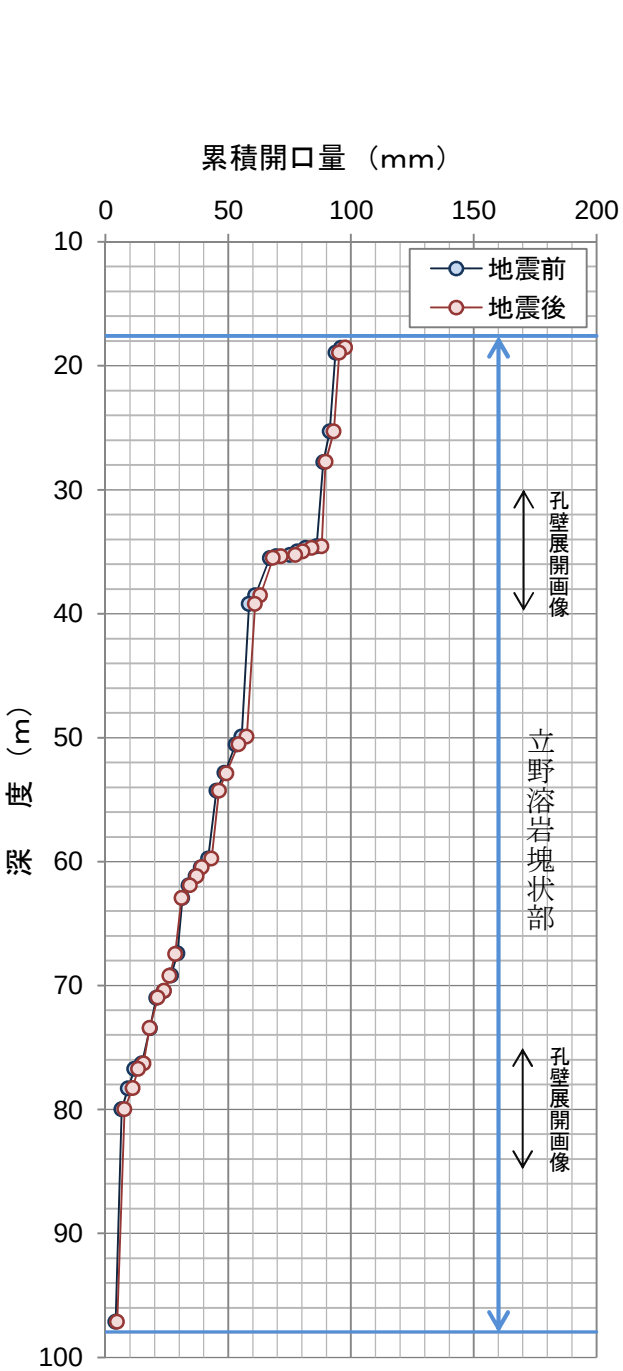
図-4.3.10 累積開口量比較

地震前の調査でボアホールカメラ撮影を実施している既存ボーリング孔（B-250）を対象に、地震前後の累積開口量を比較した結果、差は確認されず、亀裂（割れ目）も密着しており、基礎岩盤の変状も確認されなかった。
