熊本地震後の白川流域の状況について

地震後の堤防緊急点検の結果

白川・緑川の被災状況

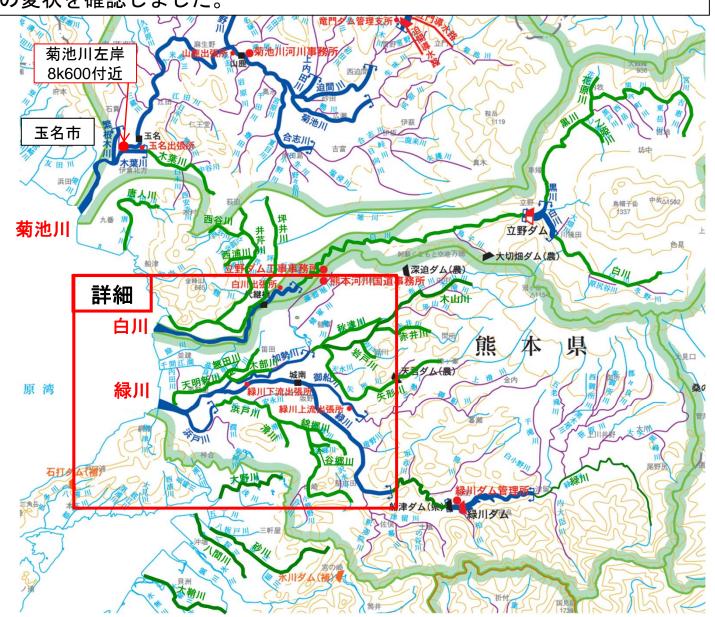
〇緊急点検の結果、緑川水系、白川水系及び菊池川水系の172箇所において、堤防天端のひび割れや堤体の沈下などの変状を確認しました。

水系名	変状 箇所数
菊池川	1
白川	44
緑川	127
合計	172

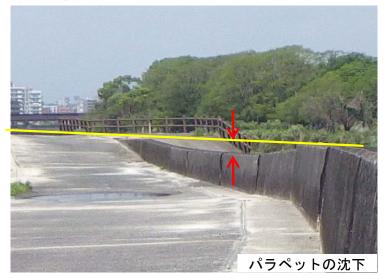
白川 右岸8k800:熊本市

■白川の被災状況

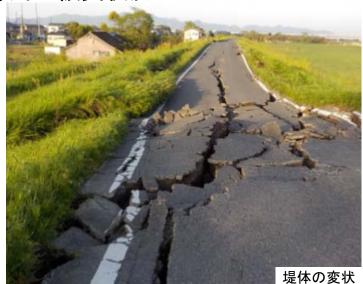
緑川左岸8k400:熊本市

■緑川の被災状況

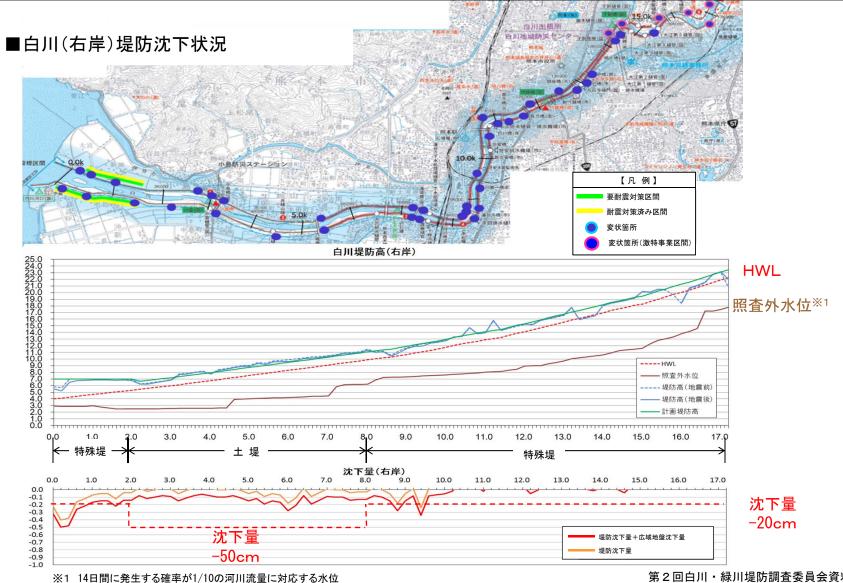
【白川の堤防沈下の状況】

- 〇地震後の堤防沈下量がHWLを下回る箇所は無い。
- 〇地殻変動に伴う沈下量を考慮した地震後の堤防高で、20cm以上の沈下量は、白川特殊堤区間で3箇所程度。

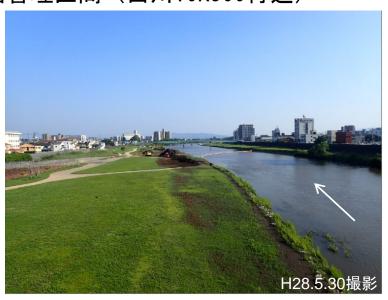
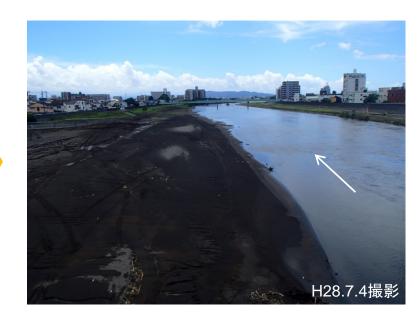
■国管理区間(白川10K500付近)

白川における出水後の土砂の堆積状況①

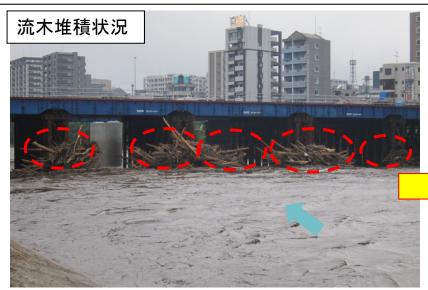
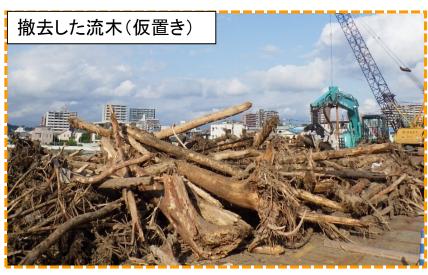
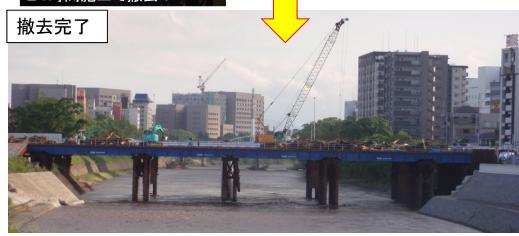
国管理区間における流木の撤去状況(明午橋)

〇明午橋の橋脚に流木が堆積していたため、6月22日より流木の緊急的に撤去作業に着手し、 23日に完了しました。

橋脚に堆積した流木の撤去は完了しましたが、搬出作業を継続して行うとともに、その他の橋梁等に堆積している流木の撤去も進める予定です。

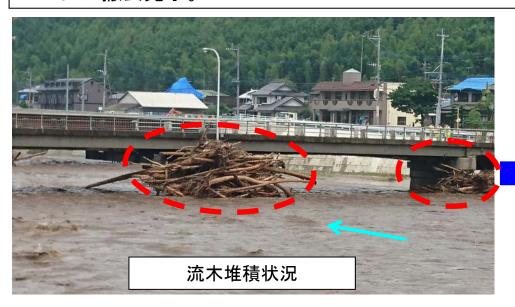
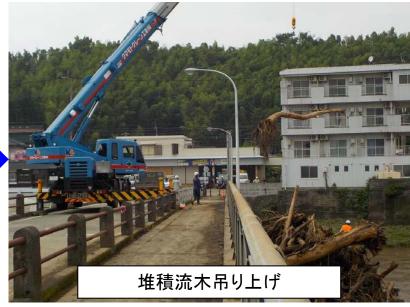
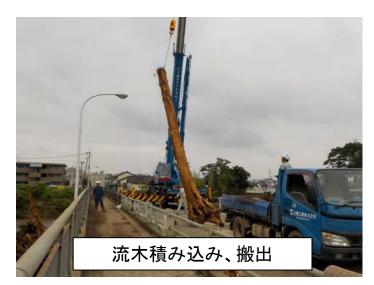
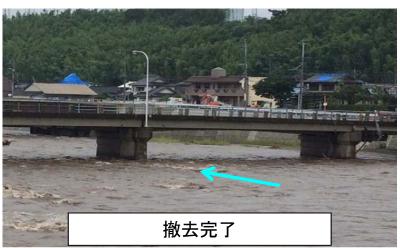
県管理区間における流木の撤去状況(吉原橋)

〇吉原橋の橋脚に流木の堆積していたため、6月21日より流木の緊急的に撤去作業に着手し、2 5日に撤去完了。

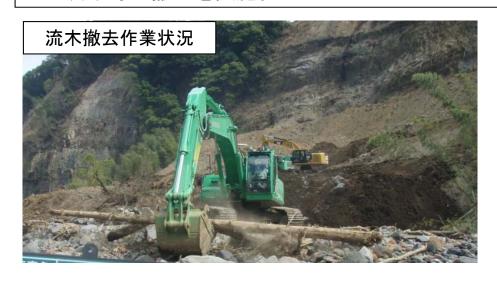
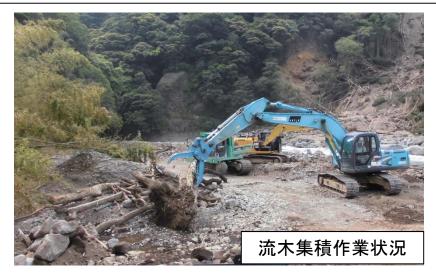
国管理区間における流木の撤去状況(立野地区)

〇白川上流(立野周辺)において、河川内にアプローチするための道路の復旧に併せて、河川内 の流木等の撤去を実施。
