Q1-1. 立野ダム建設予定地周辺には活断層が通過していると聞いたことがあります、ダムは造れるのでしょうか。

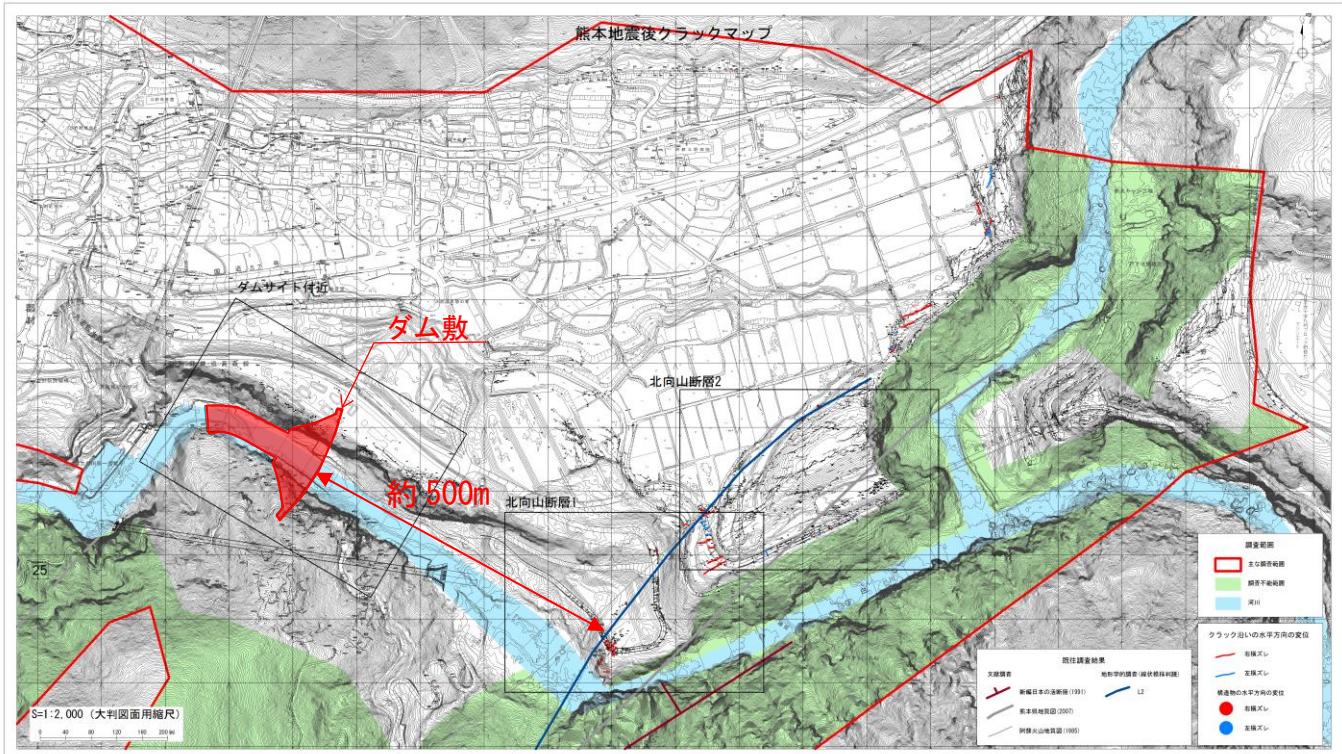
図-1 熊本地震後の現地踏査による亀裂調査結果

- その結果、ダム敷及びその近傍では、従来からの知見どおり、活断層と考えられる断層変位は確認されていません。（図－1）
- 加えて、こうした熊本地震後の建設予定地周辺の第四紀断層調査の結果を含め、関係各分野の第一人者からなる「立野ダム建設に係る技

○ なお、ダム敷に一番近い北向山断層は、布田川・日奈久断層帯の中で最も北東部に位置する断層ですが、地震後の文献調査及び現地踏査の結果、ダム本体の建設予定地から約 500m 離れた位置で、既知の北向山断層に沿って線状に活断層の可能性がある亀裂を確認しており、その亀裂は立野ダム建設予定地近傍へは向かう方向ではないことを確認しています。(図－1)

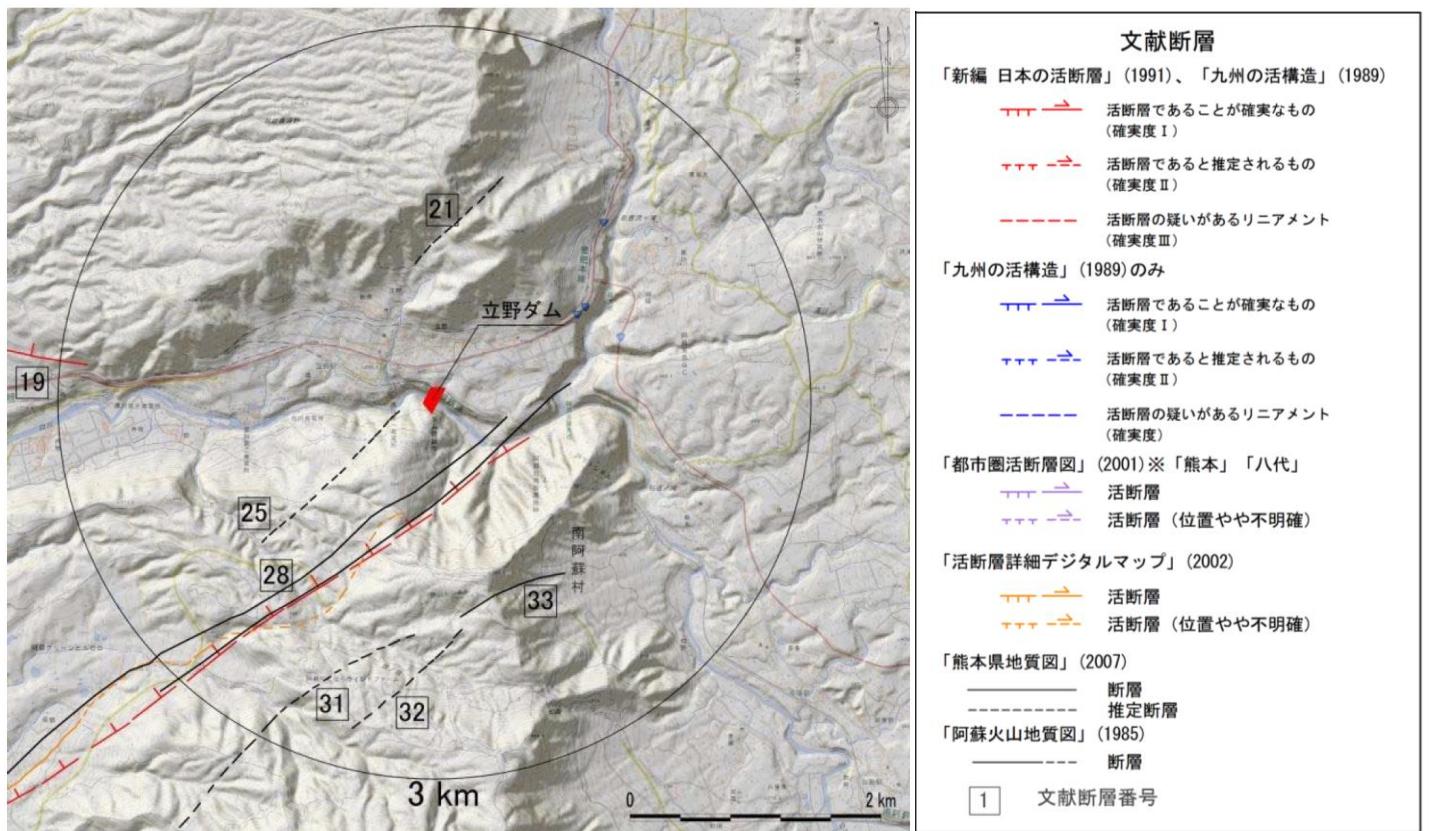
図-2 文献断層位置図

○ 立野ダムでは、抽出した文献断層のうち、ダム敷及びその近傍に向かう可能性がある文献断層 19, 21, 25 を対象に現地踏査を実施しました。

○ 文献断層 19 については、周辺の現地踏査を実施した結果、文献断層のダム側の延長線上にある火碎流堆積物の露頭※に活断層は確認さ

れませんでした。また、道路や護岸等にも活断層による変状は確認されませんでした。

○ 文献断層21については、周辺の現地踏査を実施した結果、法面の崩落は確認されました、道路に活断層による変状は確認されませんでした。

○ 文献断層25については、北端として示されている白川左岸の岩盤露頭や周辺の連続露頭を調査した結果、活断層による変位地形や、活断層と考えられる露頭は確認されませんでした。また、ダム敷及びその近傍の地層にも活断層によると考えられる変位はなく、白川右岸側の構造物に変状も確認されないことから、ダム敷及びその近傍まで連続しないことを確認しています。
