# 令和5年7月洪水時の湛水状況について

令和5年12月

立野ダム工事事務所

# 立野ダムの洪水貯留による治水効果

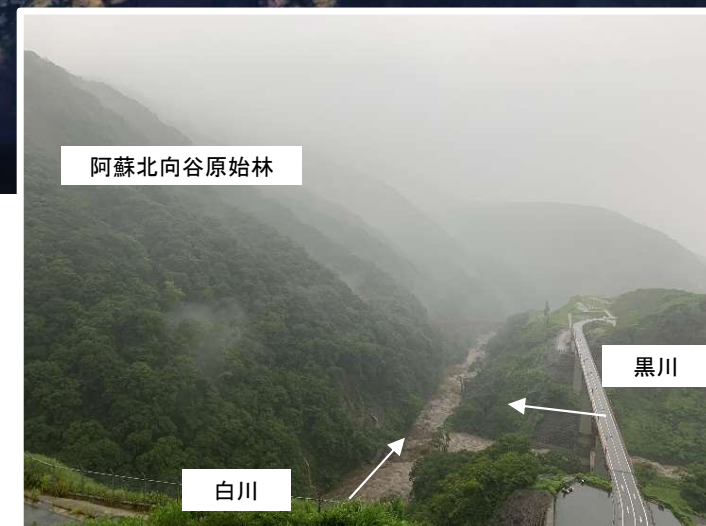
- 7/3出水時の最高水位EL.239mの場合、概ね黒川と白川の合流点付近まで湛水した。
- 溪谷部は湛水域ではあるが、流速をもって流下している状態であった。

溪谷部の流下状況 (R5.7.3 7:30頃)

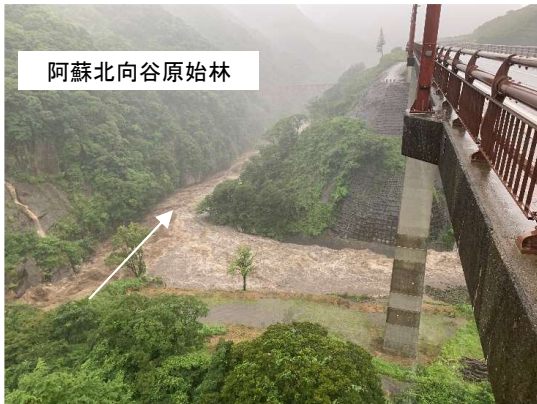
- 阿蘇北向谷原始林の植生生育標高EL.225mに対して最大で約14m程度、約7時間湛水したと考えられ、湛水範囲はいずれも流速をもって流下している状況であったが、全体として、植生の枯死・衰弱、泥などの付着等の変化は見られなかった。
- 今回の貯水位以下の植生面積は0.9haであり、阿蘇北向谷原始林全体の面積83.8haのうち、およそ1%にあたる。
- サーチャージ水位以下に設置しているコドラート(※)5箇所の内、コドラート(中流-②)の一部が冠水した。

流下状況①(R5.7.3 7:40頃)

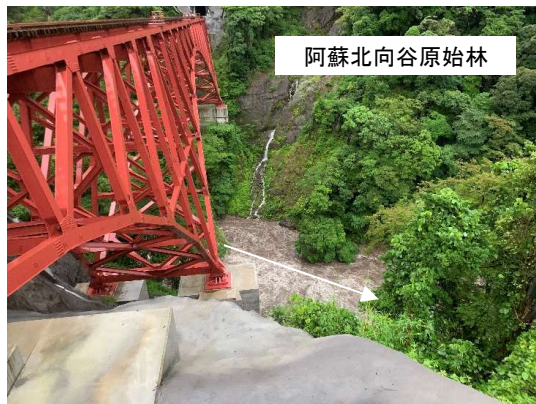
流下状況②(R5.7.3 6:40頃)

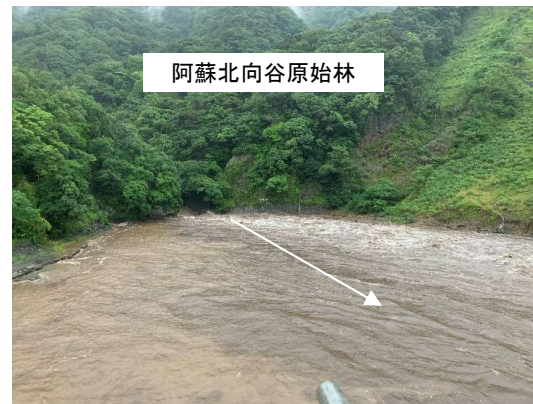
流下状況③(R5.7.3 6:40頃)

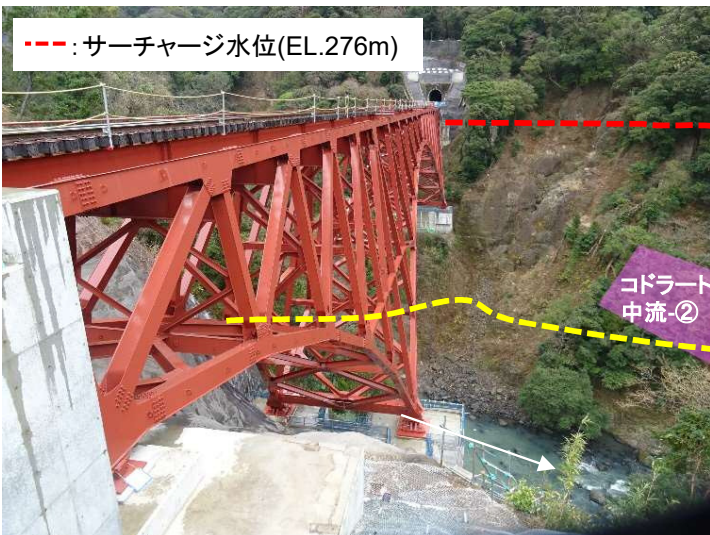
(洪水前) 令和 5年1月撮影

- コドラート調査地点「中流-②」では、今回一部が冠水したが、コドラート内やコドラート周辺で、斜面の崩落や植生の枯死・衰弱等の変化は見られなかった。なお、7月3日洪水後、7月6日に現地調査を行い、コドラート内やその周辺で表土が洗掘され、低木や草本の根が露出している状況が確認された。

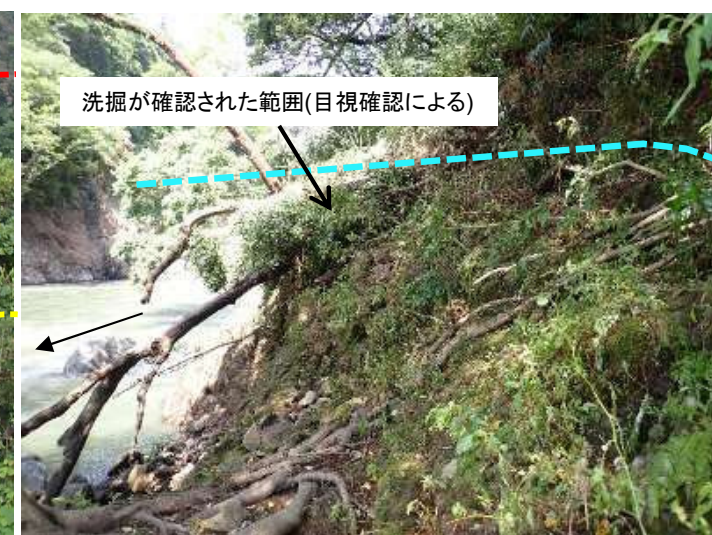
中流-②コドラート内(洗掘部分)  
令和 5年7月6日撮影

- 8月22日に佐藤委員と「中流-②」の現地調査を実施し、以下のご意見を頂いた。
- ①『冠水箇所は岩盤の上に薄い土壌がある箇所であり、土壌が多少流されることはあるが、下の岩盤が洗掘されることはないので、冠水しても問題はない。』
- ②『また、岩盤の岩隙に生育する植物には全くダメージが見られないことから、今回の冠水の影響はほぼないと考えて良い。』
- ③『洗掘部分の土壌は主に斜面上部から供給されたものであり、当該地では土壌堆積と洗掘が繰り返されてきたと推察される。そのため、今回の洗掘分は時間の経過と共に上部からの土壌の供給により回復すると考えられる。』

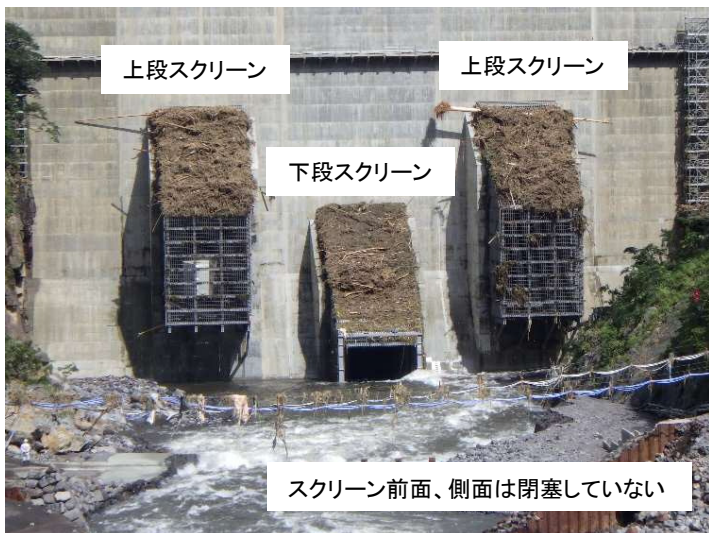
- 洪水後にスクリーン天端、左右岸の掘削法面に流木・塵芥が堆積したが、スクリーン前面、側面には堆積していない。
- 上段スクリーン天端には塵芥が厚さ0.5~1.0m程度堆積した。
- 下段スクリーン天端は6/30洪水時に塵芥が堆積し、7/3洪水時に再度湛水しているが、土砂を含んだ塵芥が厚さ1m程度堆積している。

スクリーン状況 (R5.7.4 9:30頃)

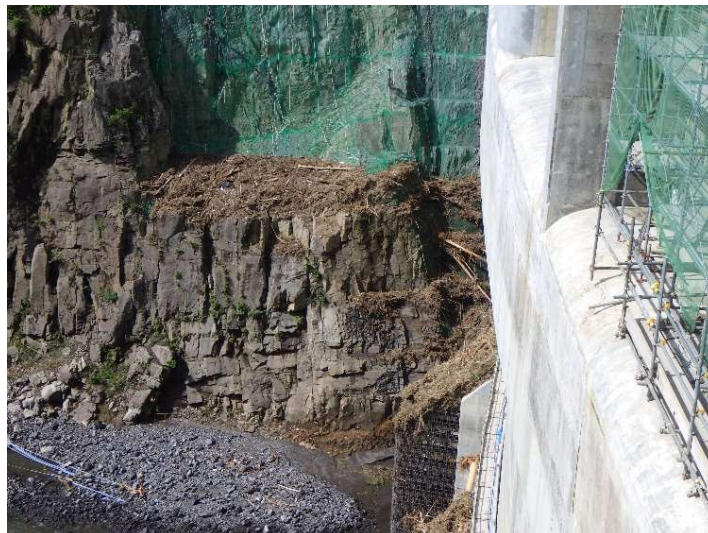
左岸状況 (R5.7.4 9:10頃)

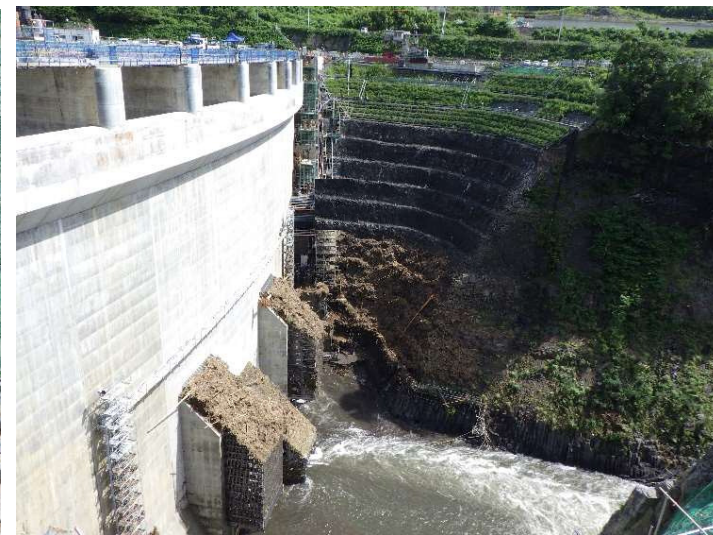
右岸状況 (R5.7.4 9:40頃)

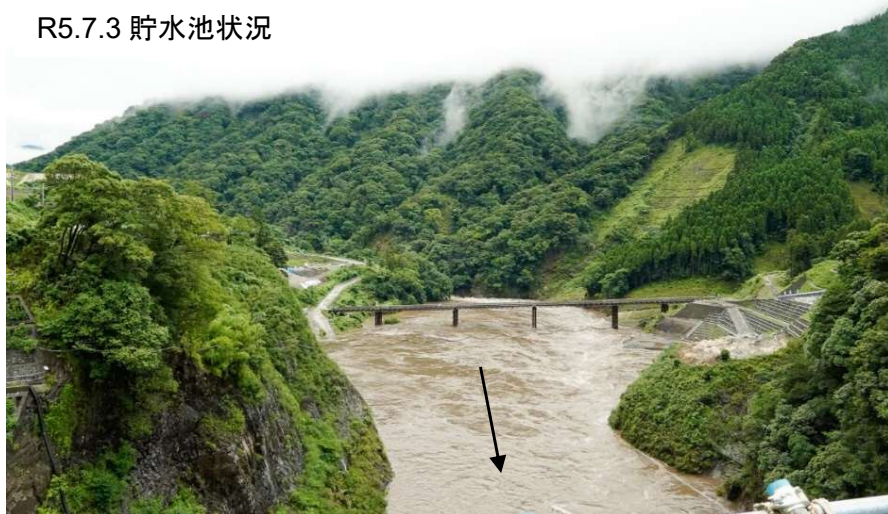
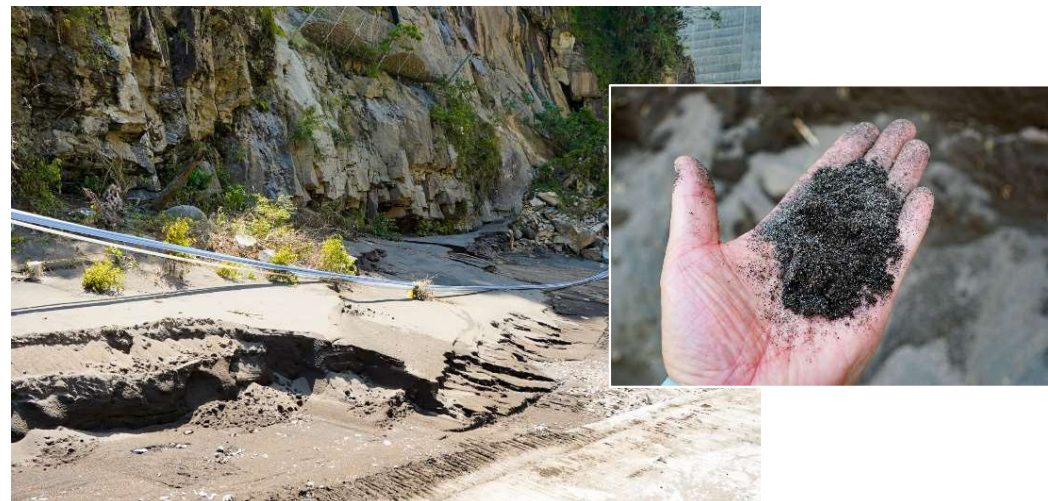
- 今回堆積した土砂は、水際に砂礫分が多く、工事中仮設物の下流など流速が小さくなる範囲を中心に砂分が堆積していた。
- これは、土砂止め施設によって不安定に堆積していた砂礫土の流出、工中の仮橋や土砂止ブロックなどの流下阻害物や水際の整備がまだなされていないことで滞留域が発生したなどによる工事中の一時的な現象もあると考察している。
- 減勢工内の土砂は洪水中にフラッシュされ、洪水末期に再度堆積を繰り返しているものと考えられ、これは、水理模型実験にて確認している。

貯水池内の流速が小さくなる範囲を中心に砂が堆積(R5.7.6)

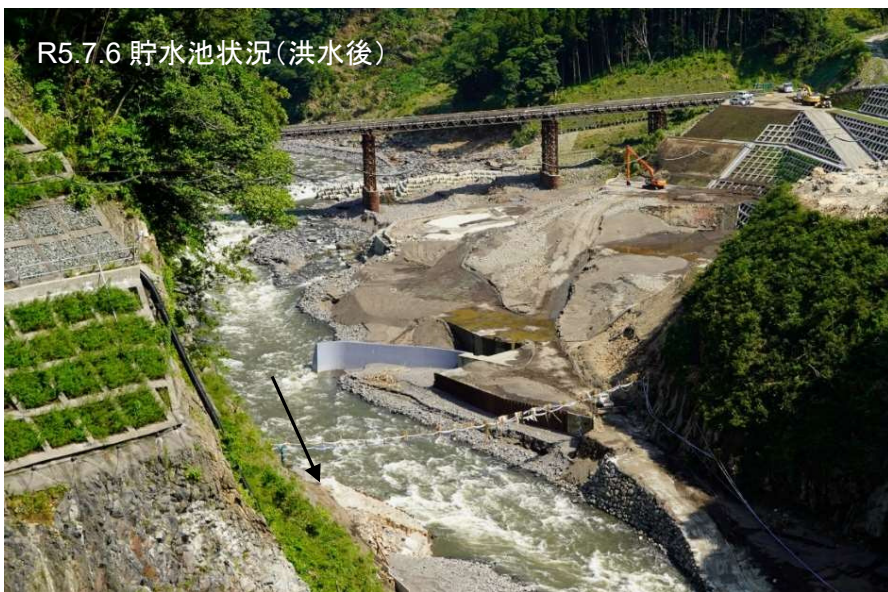
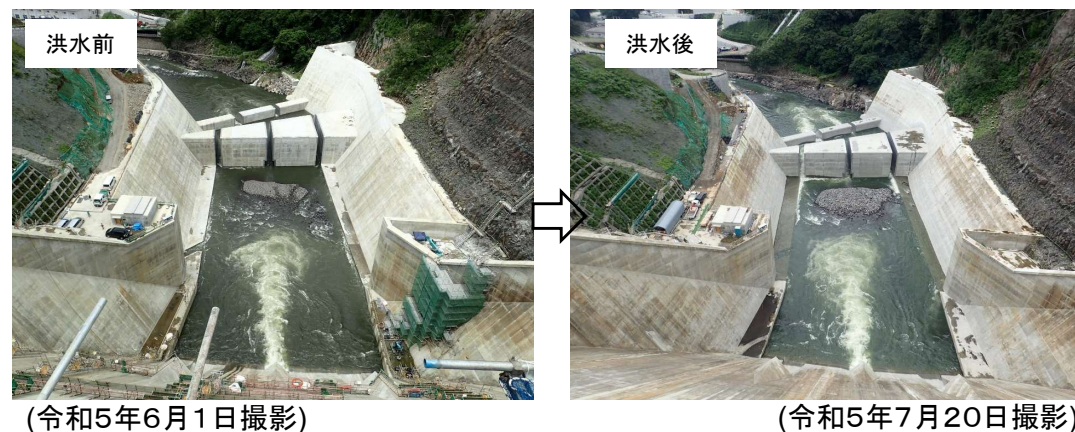
減勢工内の土砂の堆積状況

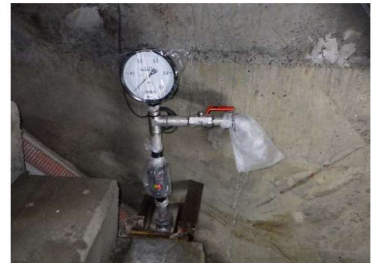
- 堤体関連の変位、漏水量、揚圧力については、自動計測(1回/時間)を実施している。
- 漏水量などは、自動流量計の精度があるため精度管理も行い、手動計測値と大きな誤差がないことを確認している。
- 湛水時の計測結果・巡視結果については異常はなかった。

基礎排水孔(9-1孔)  
(濁りや排出物は確認されない)

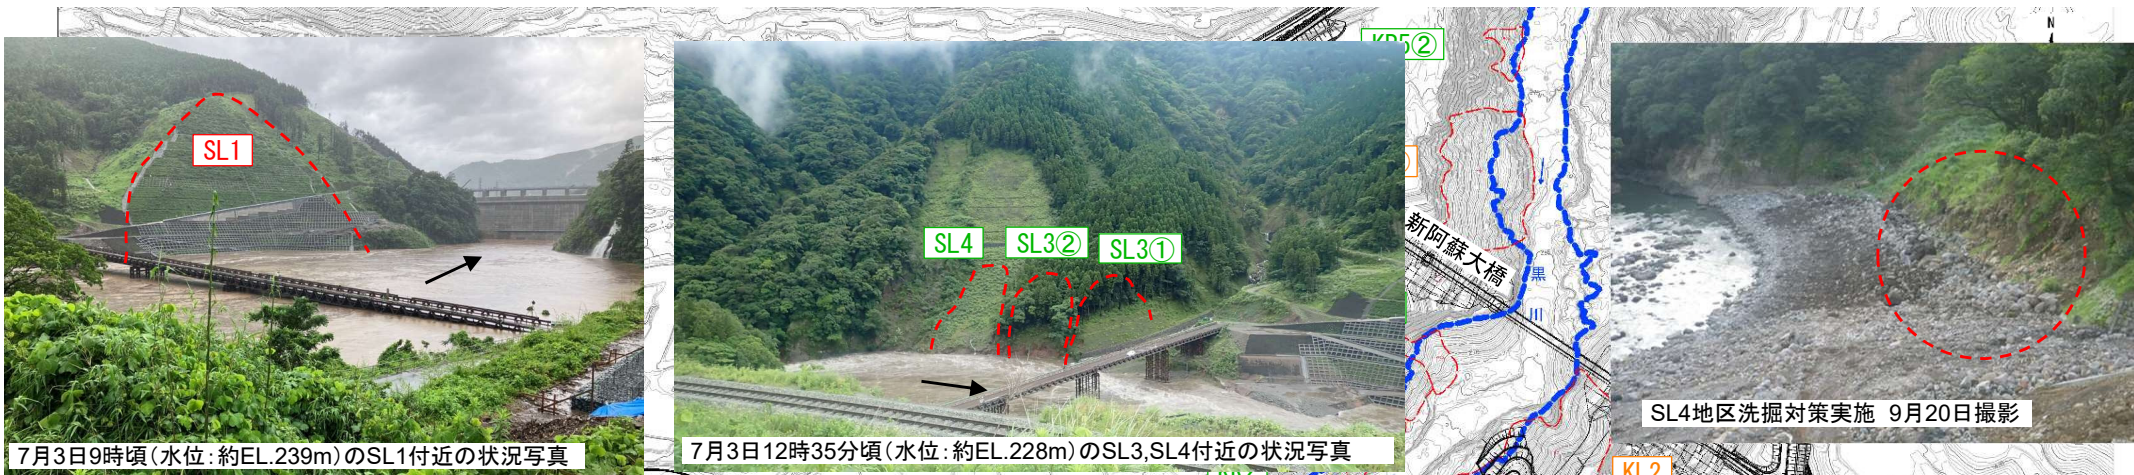
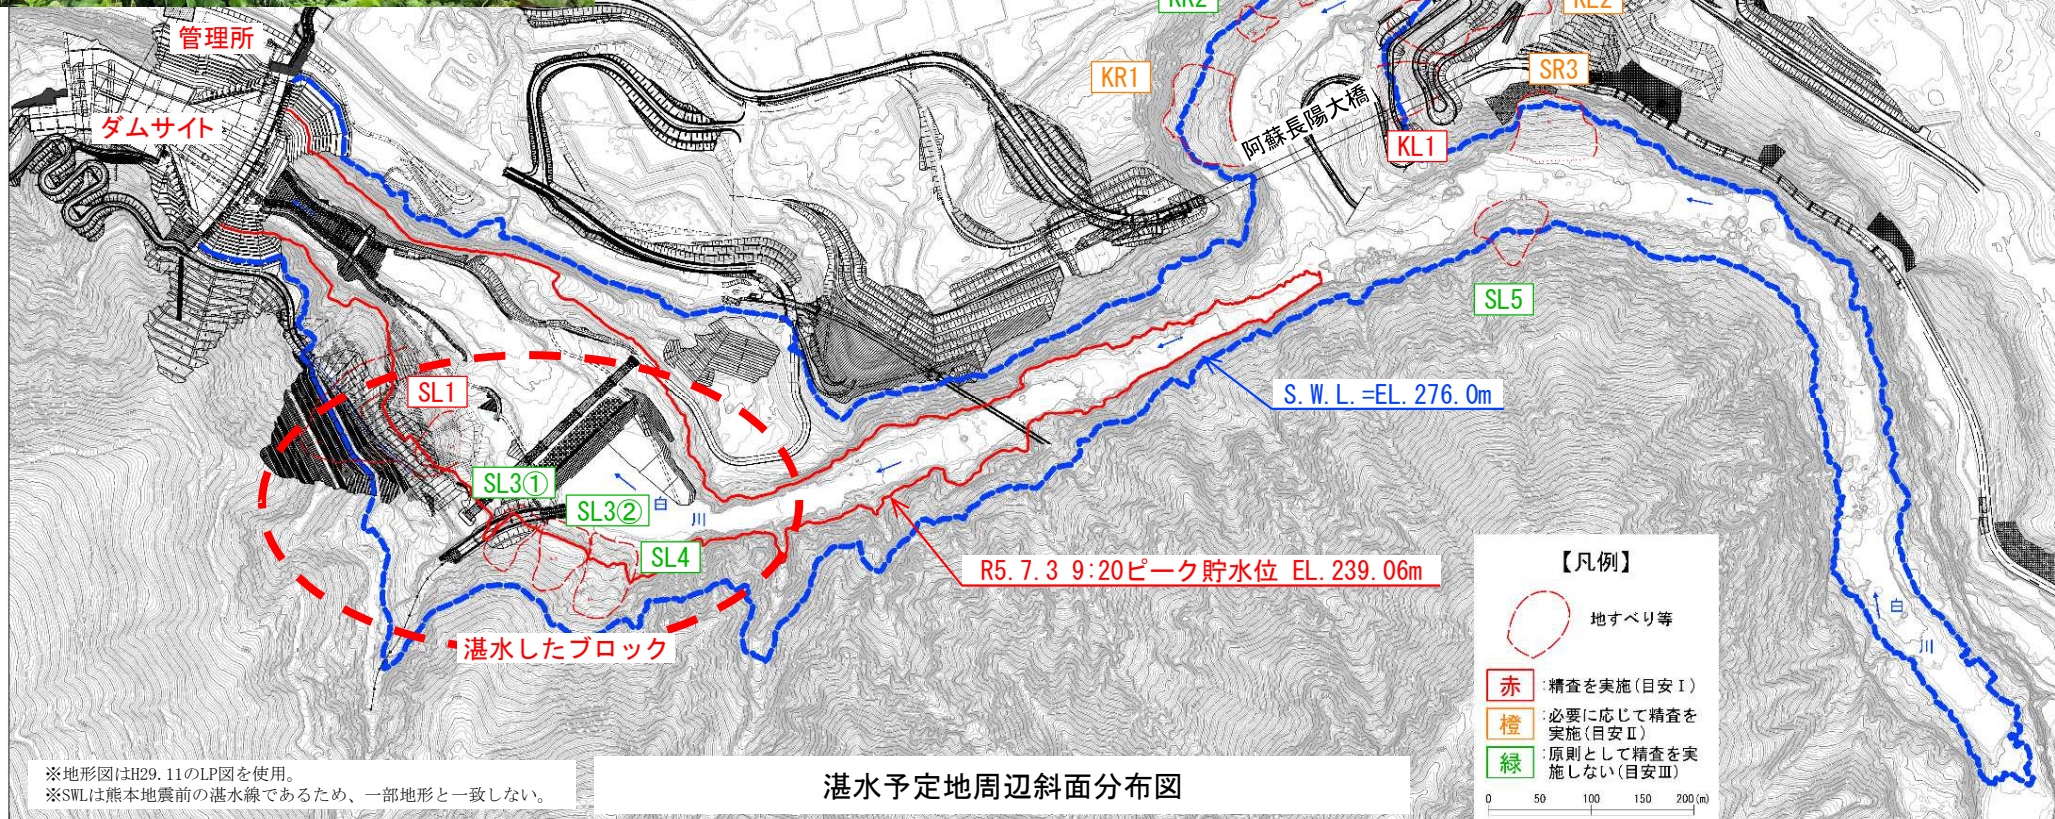
湛水予定地周辺斜面分布図

▶ 令和5年7月出水時のピーク水位EL239.06mに対して、湛水予定地周辺斜面のうち、SL1、SL3①、SL3②、SL4の一部が湛水したが、計測の結果異常はなかった。なお、巡視の結果、異常な湧水等は確認されなかったが、一部、洪水流による洗掘が見られたためレキ等で対策を行った。
