下釜ダム藻類発生状況 [H21.10.21時点]

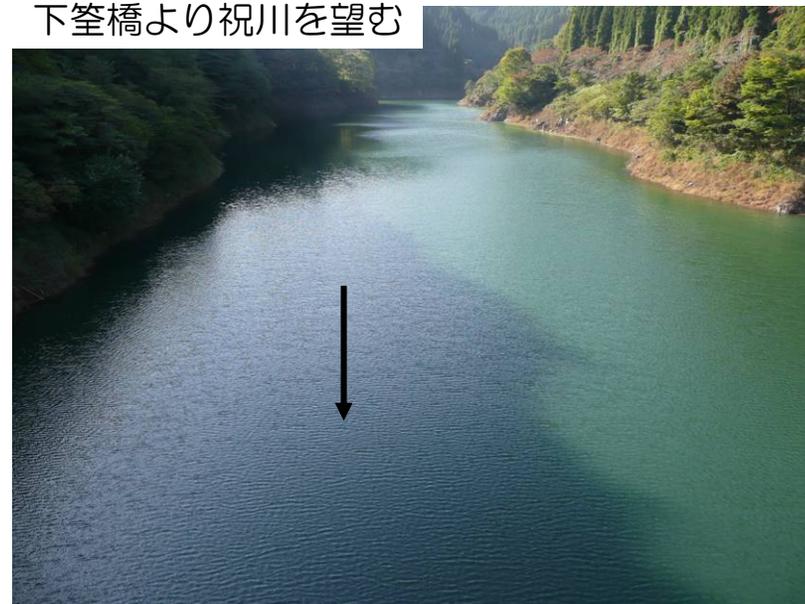
下釜橋より祝川を望む

○全体的に緑色になっている。

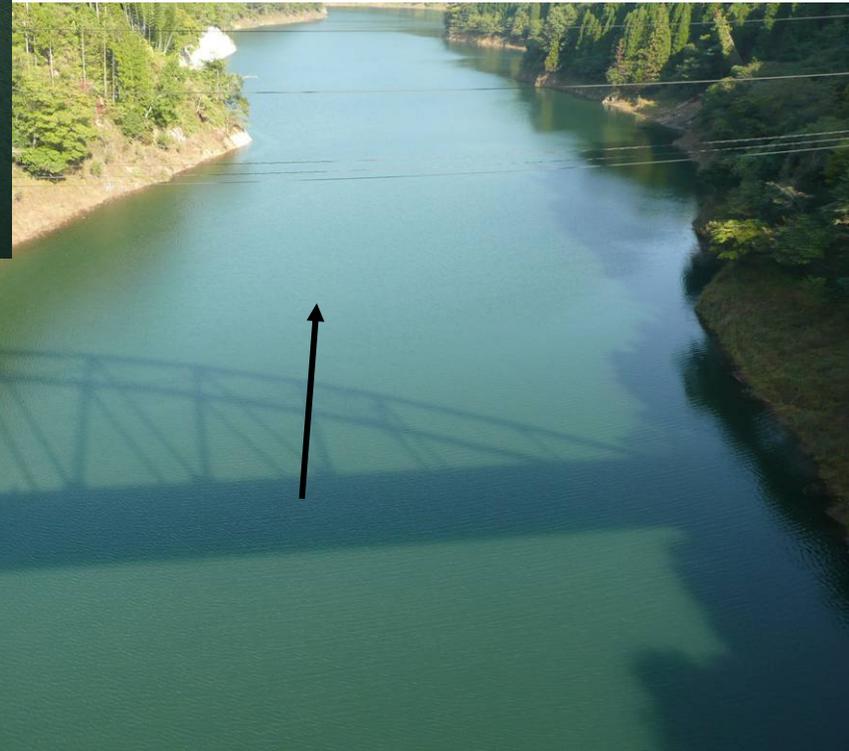
川畑橋より下流を望む

○全体的に緑色になっている。

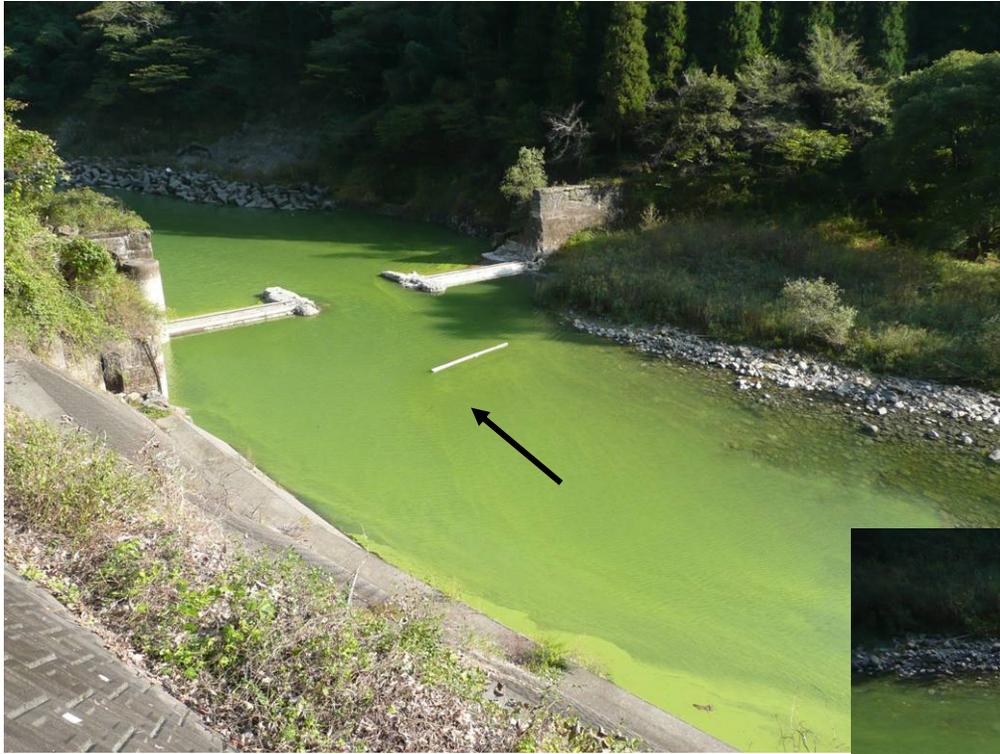
旧九電堰付近を望む

- 津江川の湛水部上流端は全体的に濃い緑色で覆われている。
- 水位が上昇していくにしたがって、藻類が上流へ移動している。

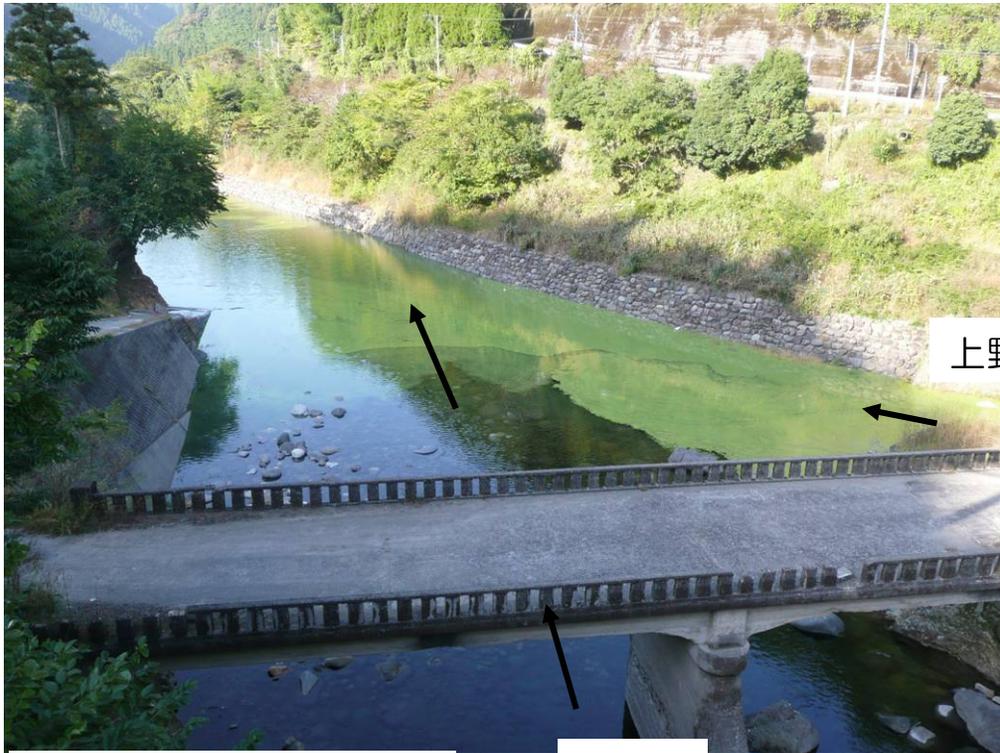
新浦合橋から下流を望む

○上野田川と川原川の合流点付近では湛水部上流端で全体的に濃い緑色で覆われている。
○水位が上昇していくにしたがって、藻類が上流へ移動している。
