第 1 回 雲仙・普賢岳溶岩ドーム崩壊に関する
調査・観測及び対策検討委員会
議事次第

雲仙・普賢岳溶岩ドーム崩壊に関する調査・観測及び対策検討委員会

討議資料

平成23年12月19日

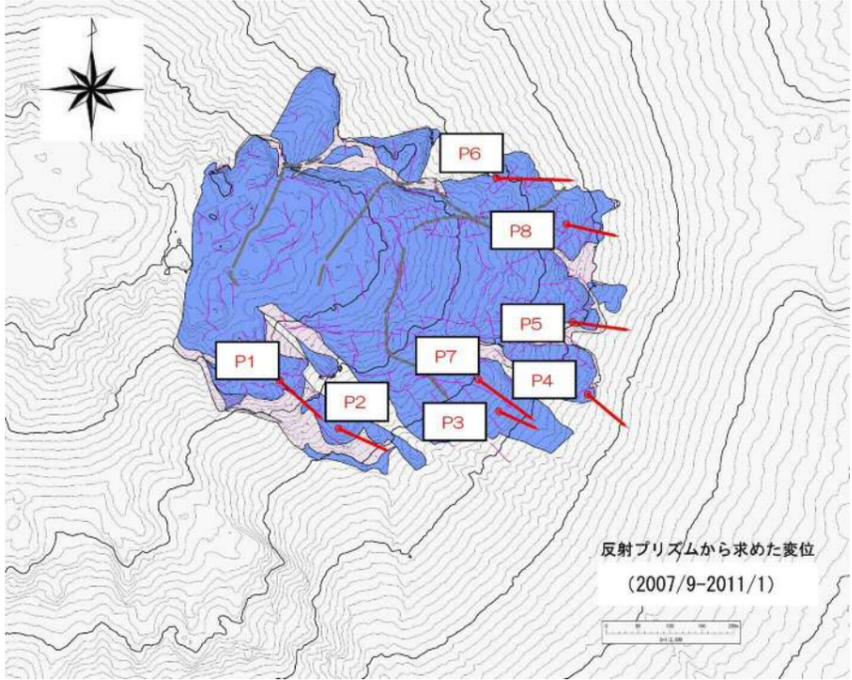
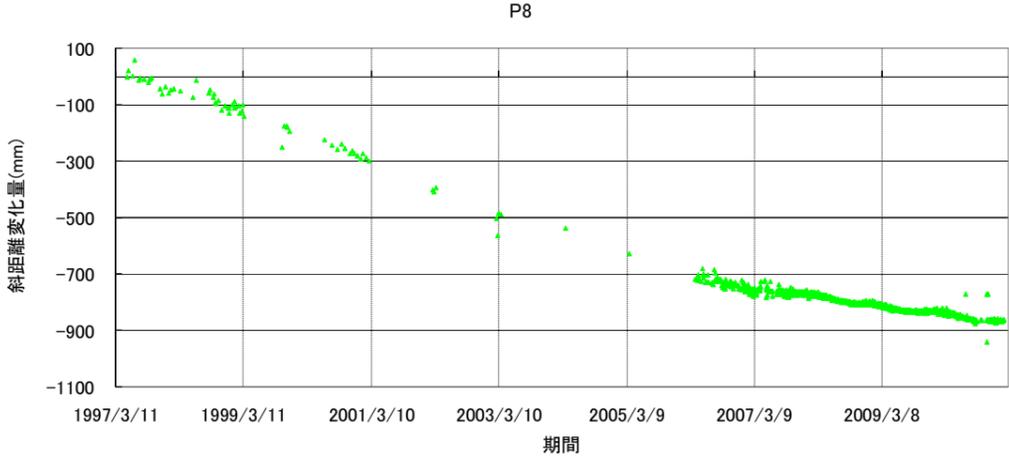
調査・観測項目	観測状況	観測結果
<p>光波測距による溶岩ドームの挙動計測</p>	<p>■溶岩ドーム（第11ロープ）の先端付近に8基の反射プリズムが設置され、計測点との斜距離の変化を定期的（1回/1時間）に計測している。</p>

<p>■第11ロープは、全体的に南東方向に変位する傾向が認められる。</p> <p>■14年間で約1m変動している。</p>

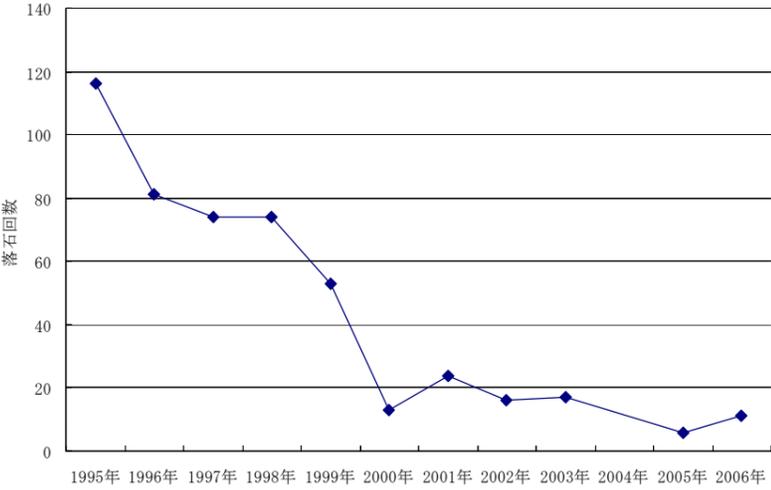
<p>地震計・振動センサーによる落石回数の計測</p>	<p>■図- 1.1 に示す位置に設置した振動センサーによって落石の発生回数を把握している。（なお、気象庁は、地震計の震動が1.25mkine (P-P) 以上の場合、落石震動とみなしている。）</p>	<p>■落石回数は年々減少傾向にあり、2000年以降は10～20（回/年）程度に収束している。</p>

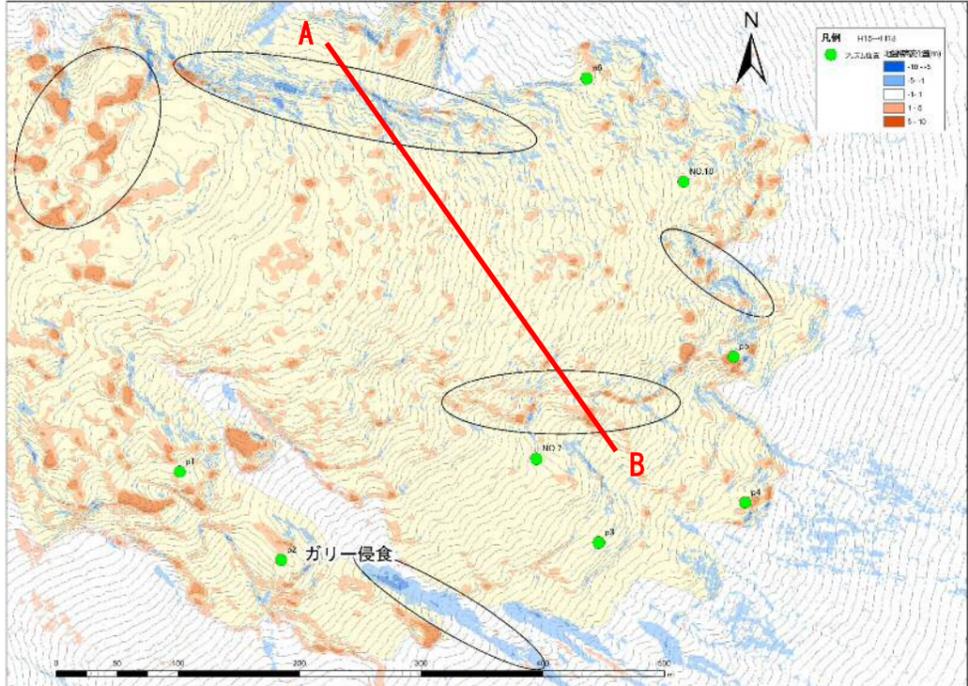
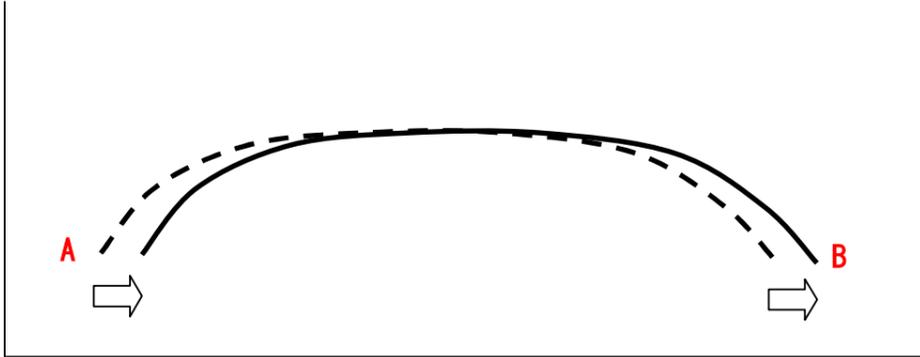
調査・観測項目	調査・観測状況	調査・観測結果
<p>航空レーザーによる地表面標高の計測</p>	<p>■平成15年と平成18年の航空レーザー計測による地表面標高の差分</p>

<p>■左図 AB の線で切った溶岩ドームの断面イメージを下図に示す。溶岩ドームは南北方向に「かまぼこ形」をしており、第11ローブの南側の縁辺部の地表面標高の差分と、北側の縁辺部の地表面標高の差分から、第11ローブの断面部は南東方向に変位していると推測できる。</p>

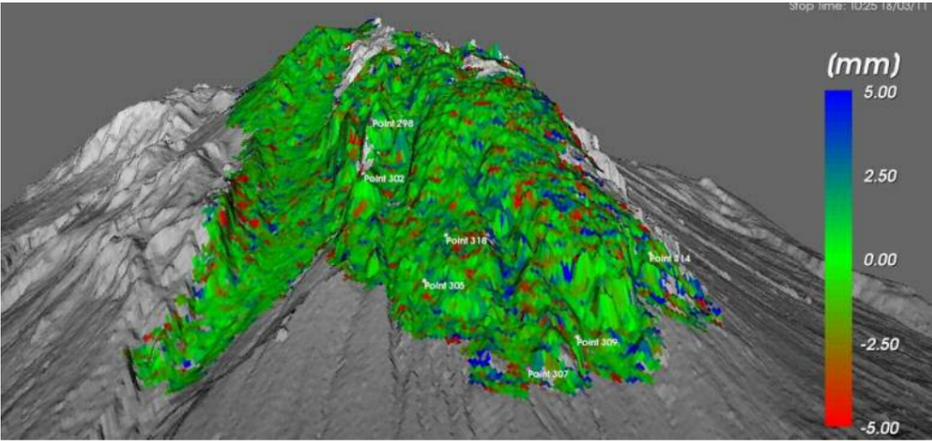
<p>変位分布（2011年3月9日～18日の観測結果）</p>	<p>■地上型合成開口レーダーは、数mm単位での変位を計測できる。マイナスの値（赤色方向）になることが、溶岩ドームがレーダー方向に近づく動き（斜面下方向に落ちていく）となる。ただし、現在は短期間（10日間の観測：2011年3月9日～18日）の変位（最大5mm程度）を計測したデータしかないため、落石や斜面の動き等の有意な変化は捉えられていない。現在、雲仙復興事務所により試験観測が行われている。</p>

<p>断面変位のイメージ</p>
<p>地上型合成開口レーダーによる地表面変位の計測</p>	<p>■短期間（10日間）の変位を計測したデータが計測されている。</p> <p><特徴> 合成開口レーダーは装置が発信したマイクロ波を使って計測を行うことから、光波を用いた他の非接触型計測（光波測距、航空レーザー測量）に比べて昼夜・天候を問わずに使用でき、かつ有効距離が長いという特徴を持つ。</p>

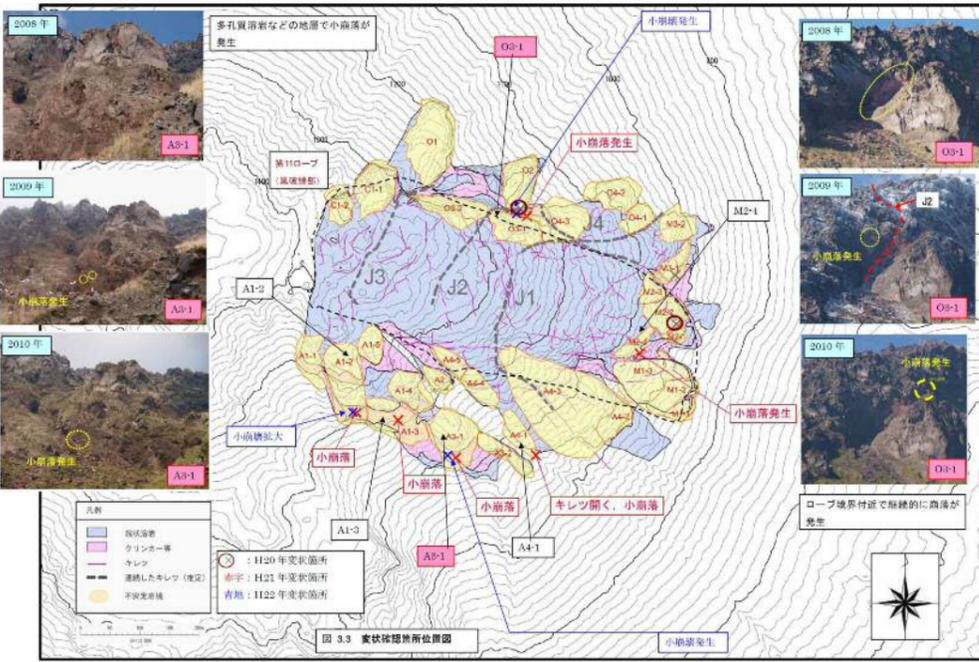
調査・観測項目	調査・観測状況	調査・観測結果
航空写真撮影と写真判読調査	<p>■ 不定期の航空写真撮影と写真判読調査により溶岩ドーム表面の亀裂分布を調査している。</p>	<p>■ 不安定ブロックを設定しているが、実際の溶岩ドームの動きは反映できていない。</p>
地上電気探査	<p>■ 平成 20 年と平成 21 年に溶岩ドーム下方斜面の火砕流堆積物層やガリー発達部の地下構造を把握するため電気探査が実施された。</p>	<p>■ 火砕流堆積物層のうち、地表面下 20~30m 程度の位置に高比抵抗の分布域があり、空隙が多くなっていると推定される箇所がある。高比抵抗の分布域はガリーの発達位置とも整合している。</p>
現地調査	<p>■ 平成 20 年~22 年に実施された現地調査により、溶岩ドーム末端部におけるキレツ開口や小崩落の継続箇所の目視観測がされた。</p>

<p>■ 第 1 1 ロープの縁辺部で小崩落の継続的発生が確認された。特に第 1 1 ロープの南側での小崩落の継続的発生が顕著であった。</p>
GPS 測量	<p>■ 平成新山ドームの変動を測定するため平成 7 年から年 1 回程度の GPS 測量が溶岩ドーム頂部付近で実施されている。(九州大学)</p>	<p>■ 平成 7 年の測定開始以来、平成新山溶岩ドームは平成新山を中心に放射状に広がりながら沈降を続けている。平成 17 年、18 年では、ほとんど沈降のみ観測される点が増加している。</p>

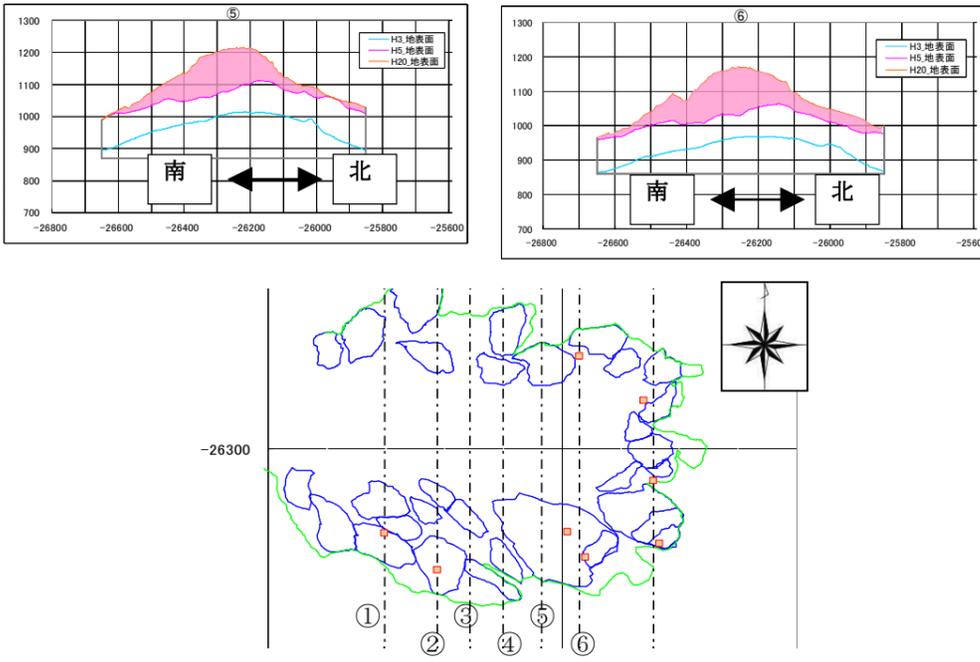
<p>第11ローブ横断面図 (左; 断面⑤ 右; 断面⑥)</p>	<p>■第11ローブの形成過程、及び航空レーザー測量結果より、第11ローブが南側に垂れ下がるように成長したことが確認される。</p>

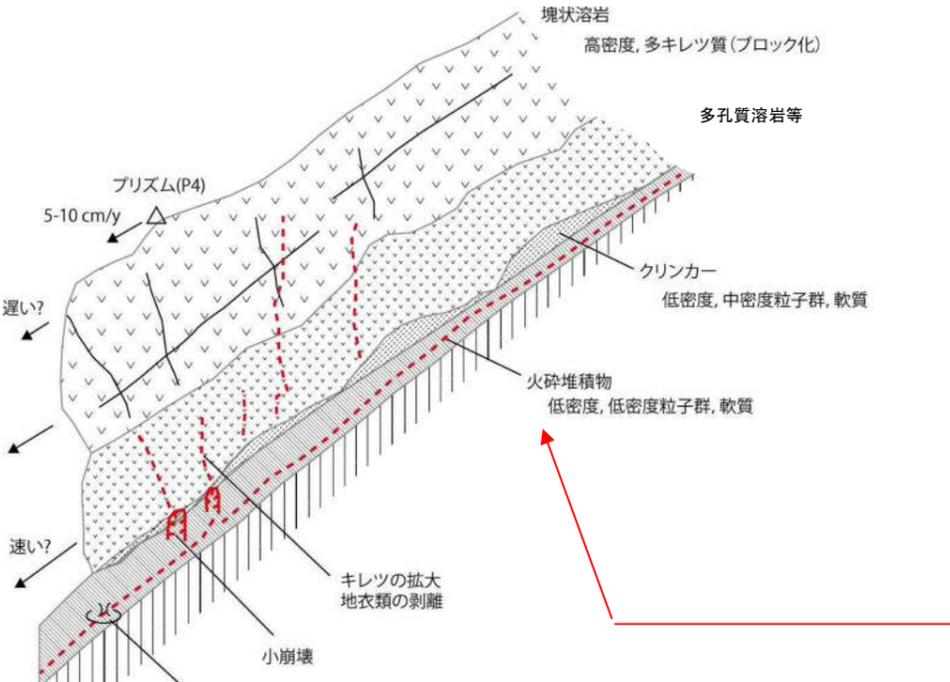
<p>■現地調査の結果、第11ローブの下部には多孔質な溶岩が形成されている。また、多孔質な溶岩の底面には、軟質なクリンカーが形成されている。</p>

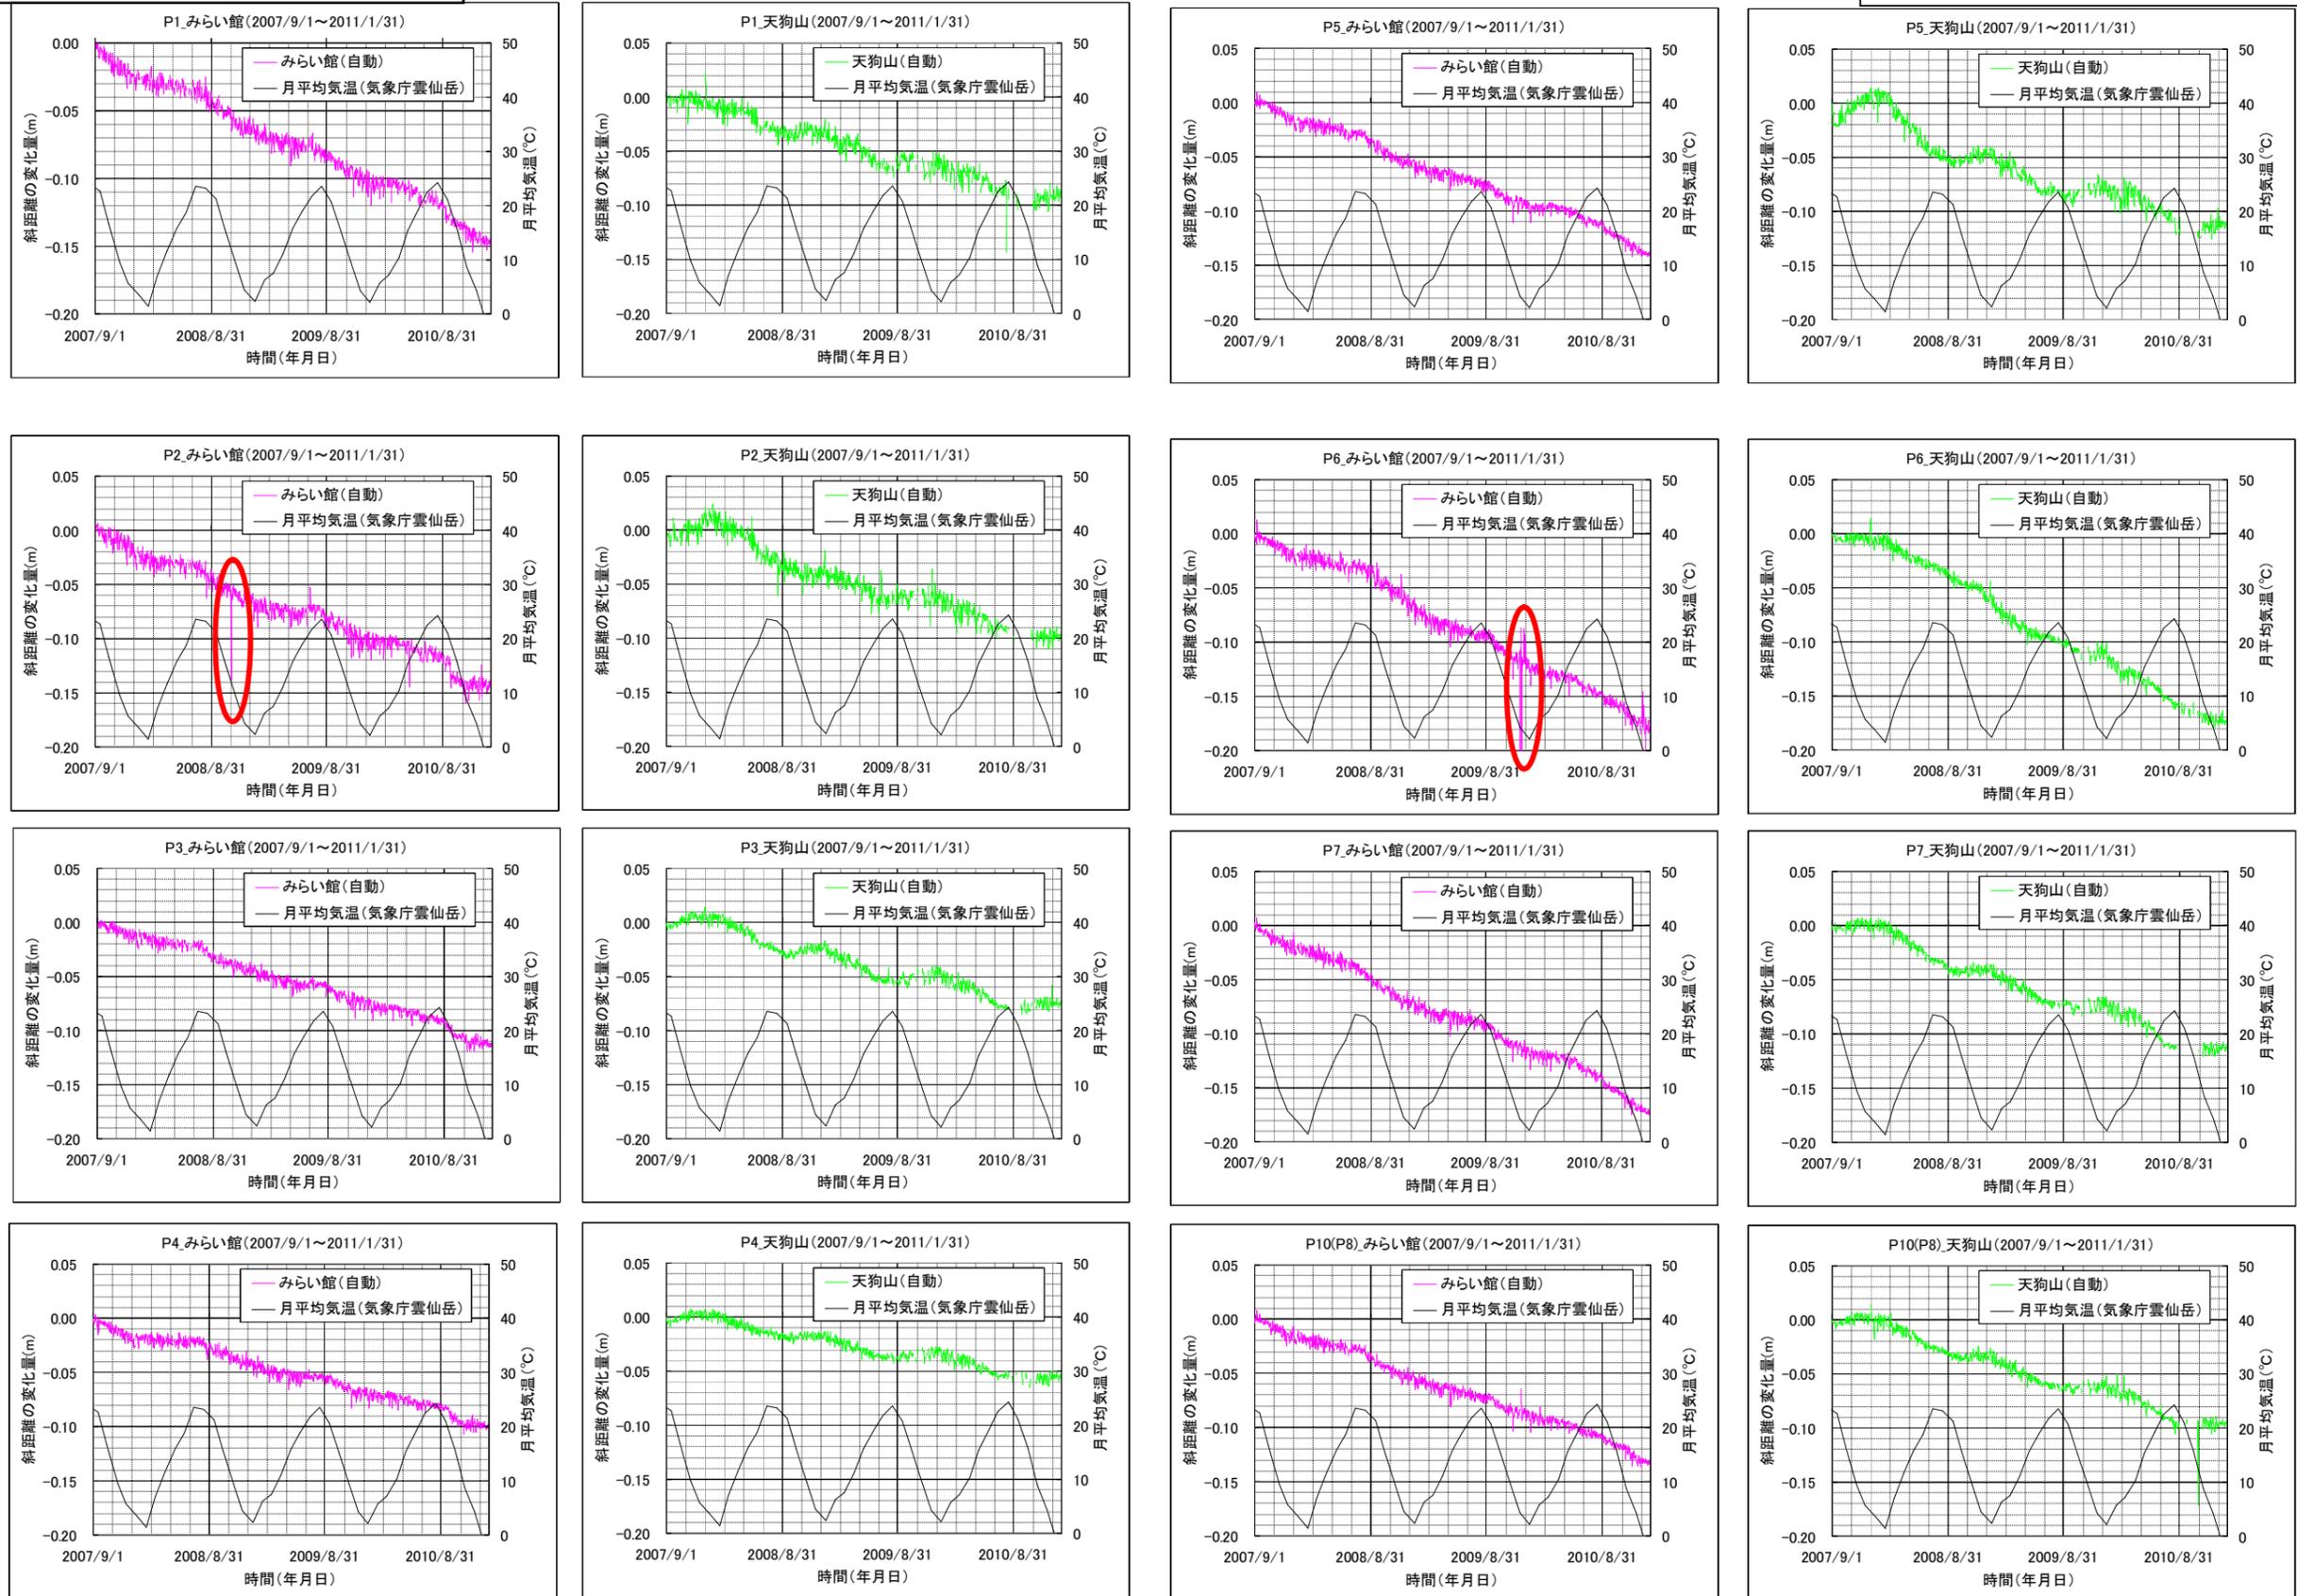
図 各プリズム設置点における斜距離の変化量 (紫；みらい館、緑；天狗山)

※赤丸のように一部大きな変化が見られるが、その後同じ観測傾向を保っていることから異常値ではなく、雲等の気象変化によるものと考えられる。
 ※斜距離の変化は気温の変化を受けており、気温が下がれば、斜距離は伸びる傾向が確認される。これは、光波測距の一つの特徴といえる。

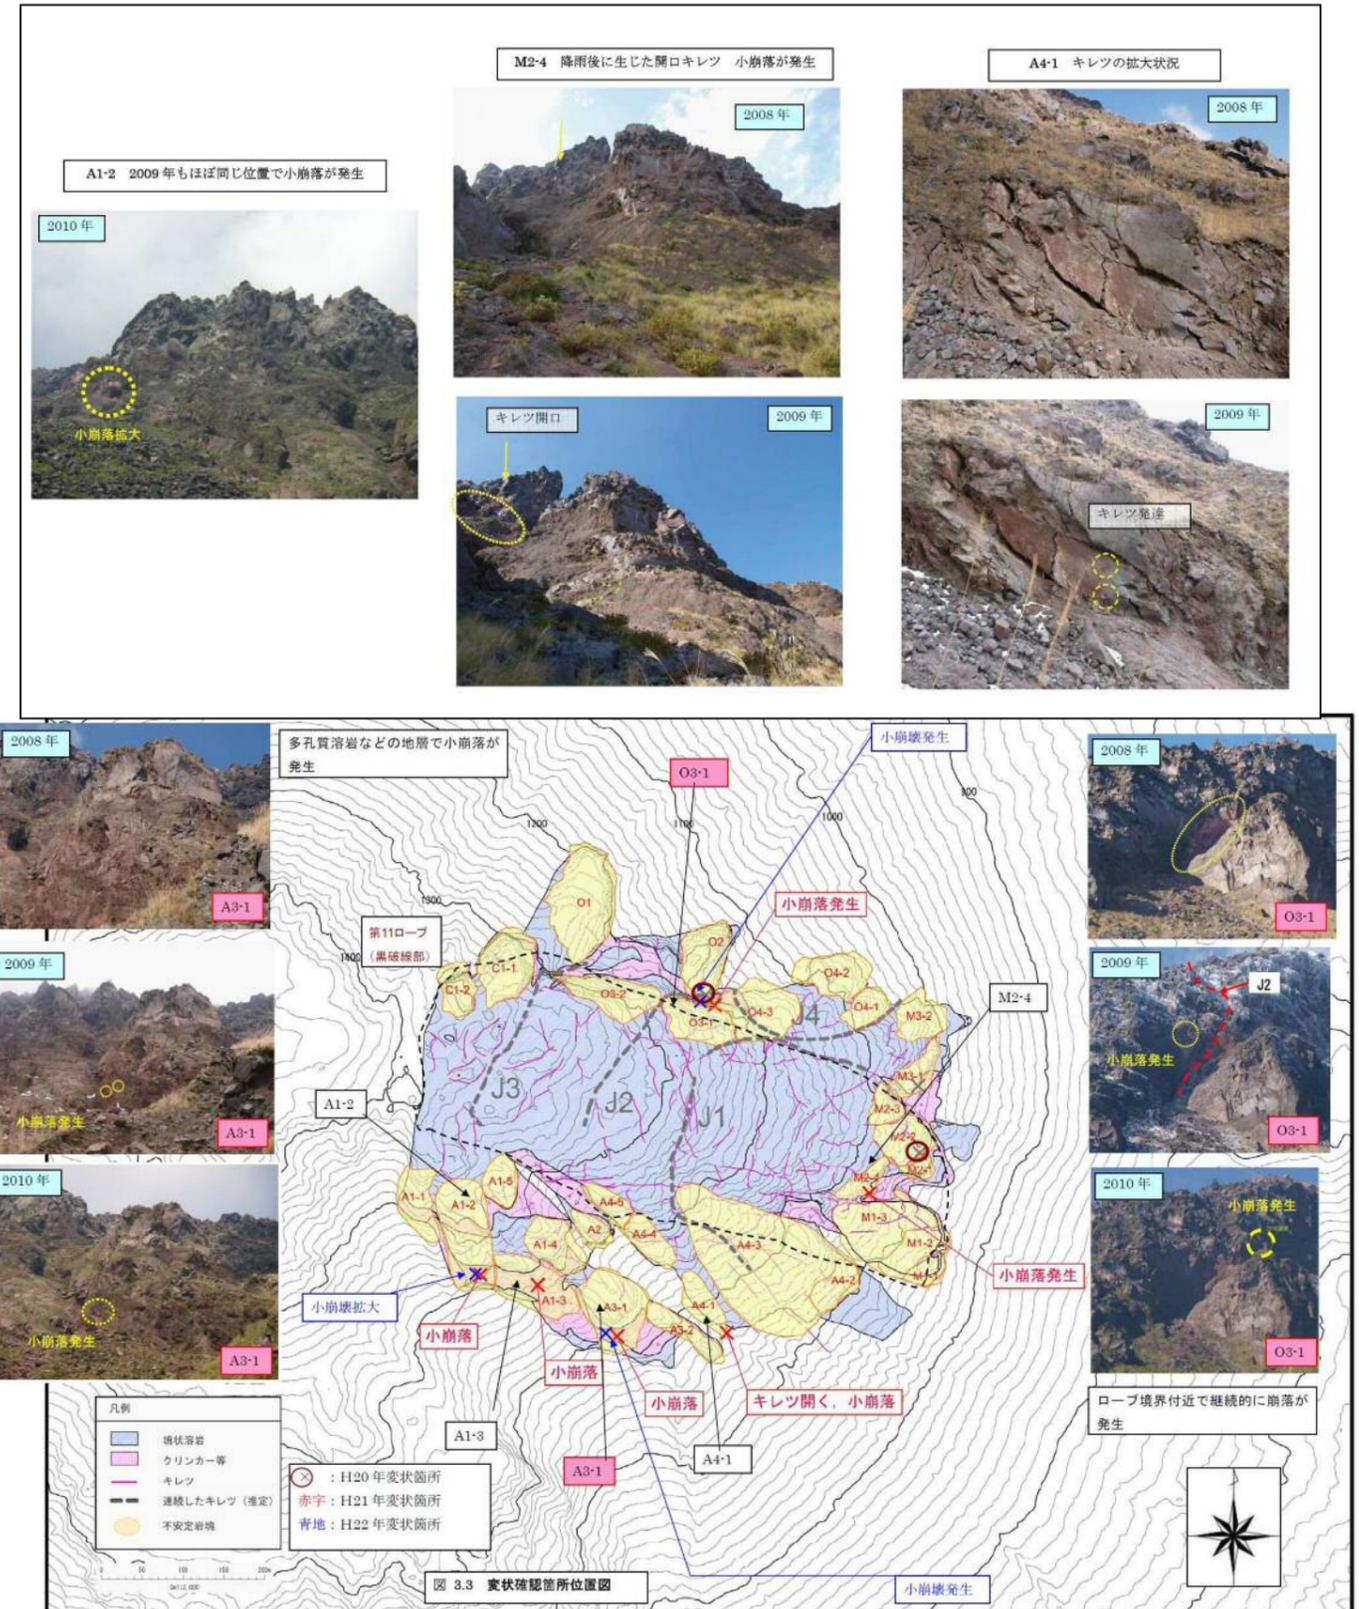
調査方法は、末端部の不安定ブロックにおけるキレツ開口や小崩落の継続箇所の把握である。平成 20 (2008) 年～22 (2010) 年に実施した目視観測の比較結果では、主に以下の箇所で崩落や亀裂の開口が認められた。

- ・北側：第 11 溶岩ローブに覆われる北側では、J2 亀裂の連続部、ローブの境界付近で継続的に崩落が発生 (O3-1 付近：右下図に示す)。
- ・東側：第 11 溶岩ローブに覆われる東側では、現地調査の結果、降雨前と降雨後で亀裂の開口が見られた (M2-4)。この付近は平成 20 (2008) 年にも M2-2 付近で小崩落の発生が見られた (右下図に示す)。
- ・南側：溶岩層の下にある多孔質溶岩などの地層で小崩落が発生 (A3-1)。また、ローブ内に亀裂の拡大が見られるところもあった (A4-1)。南側では小崩落を発生する箇所が多く、A1-2、A3-1 は継続的に崩落が発生している。

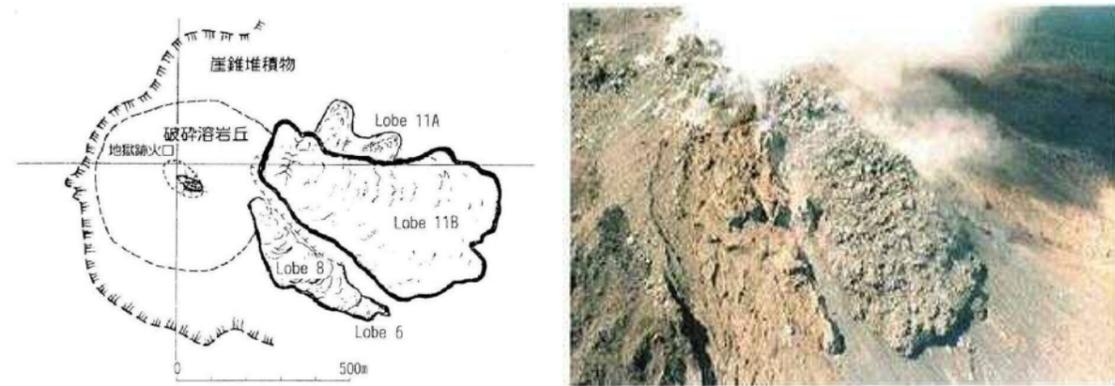
図 第11ローブB写真

第11-Bローブは平成5(1993)年6月から約5ヶ月かけて斜面を垂れ下がるように成長し、第11-Aローブと第8ローブの間を流下し南側に成長した。その後も溶岩が供給され、ローブの表面は急傾斜になった。

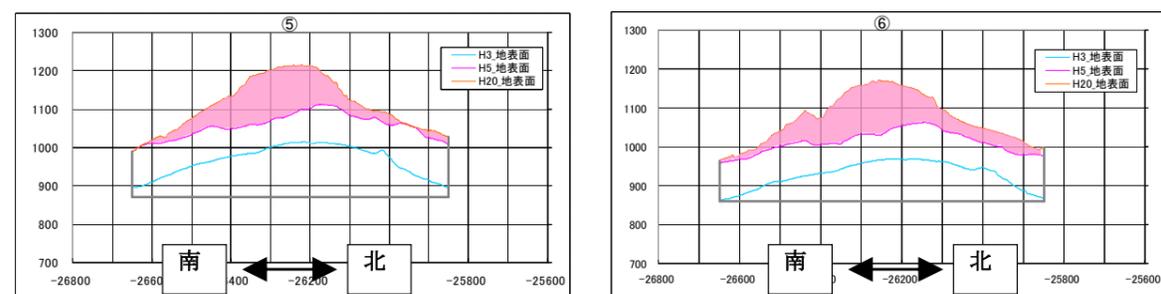
図 第11ローブ横断面図 (左;断面⑤ 右;断面⑥)

第11ローブが南よりに形成されたことは、LP測定結果に基づく横断面にも示される。従って、現在の变形方向が南東よりになるのは、第11ローブが南側に垂れ下がるように成長したとことが、一因として考えられる。

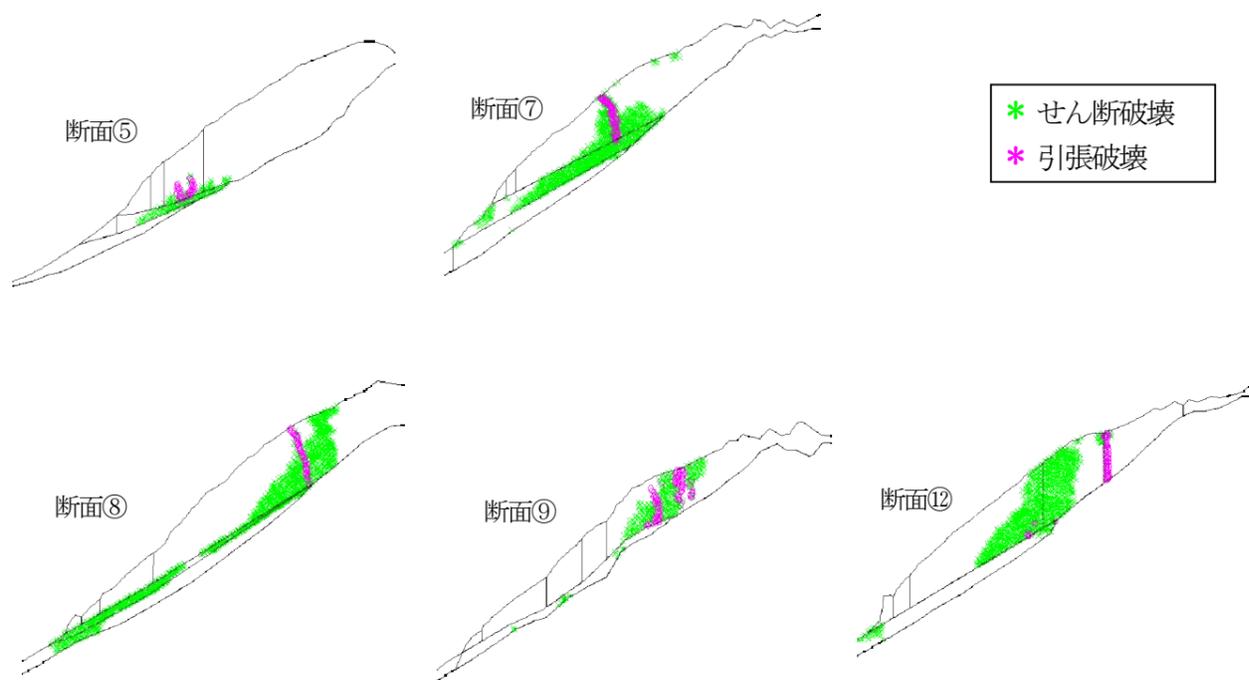
図 二次元数値解析結果から求められた破壊が発生しやすい場所

解析の結果、北側の断面①～④では引張やせん断による破壊は確認できず、南側の断面⑩についても顕著な破壊は確認できなかった。破壊が確認できたのは断面⑤、⑦、⑧、⑨、⑫においては、岩塊が重力作用によって下方に引っ張られるため、岩塊内部で引張破壊が発生しやすい傾向を示している。

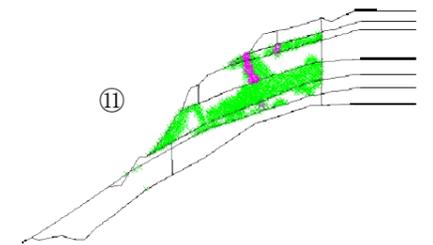
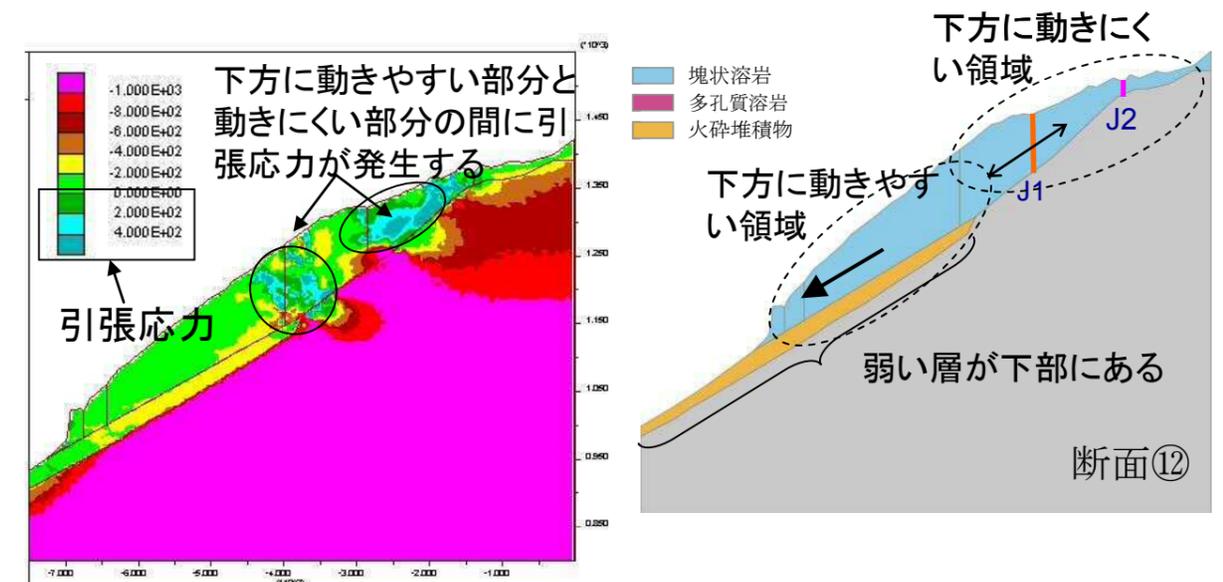
図 引張応力と引張破壊の発生する領域

断面⑫を用い、引張応力と引張破壊の発生する領域について考察した。

また、比較的小さい断面(③、④、⑩、⑪)のなかで、断面⑪では溶岩部分のせん断破壊域が比較的に顕著となった。原因としては、軟質な多孔質溶岩の厚みが大きく、その破壊が上部の岩塊に与える影響が大きくなりやすいこと、断面③、④、⑩、に比べて多孔質溶岩の底面を境界とした仮のすべり面に凹凸が少なく、すべり変形を発生させやすいことが挙げられる。

南東方向の断面において溶岩や多孔質溶岩と火砕堆積物との間に脆弱な部分があれば、下方に動き易い領域と動きにくい領域とにわかれ、その境界部分に引張応力が発生することが確認できた。その結果として、せん断破壊、引張破壊が発生し、下方に動くメカニズムが想定できる。
