第4回 雲仙・普賢岳溶岩ドーム崩壊に関する
調査・観測及び対策検討委員会
議事次第

雲仙・普賢岳溶岩ドーム崩壊に関する調査・観測及び対策検討委員会 討議資料

平成25年3月14日

雲仙・普賢岳溶岩ドーム調査・観測報告

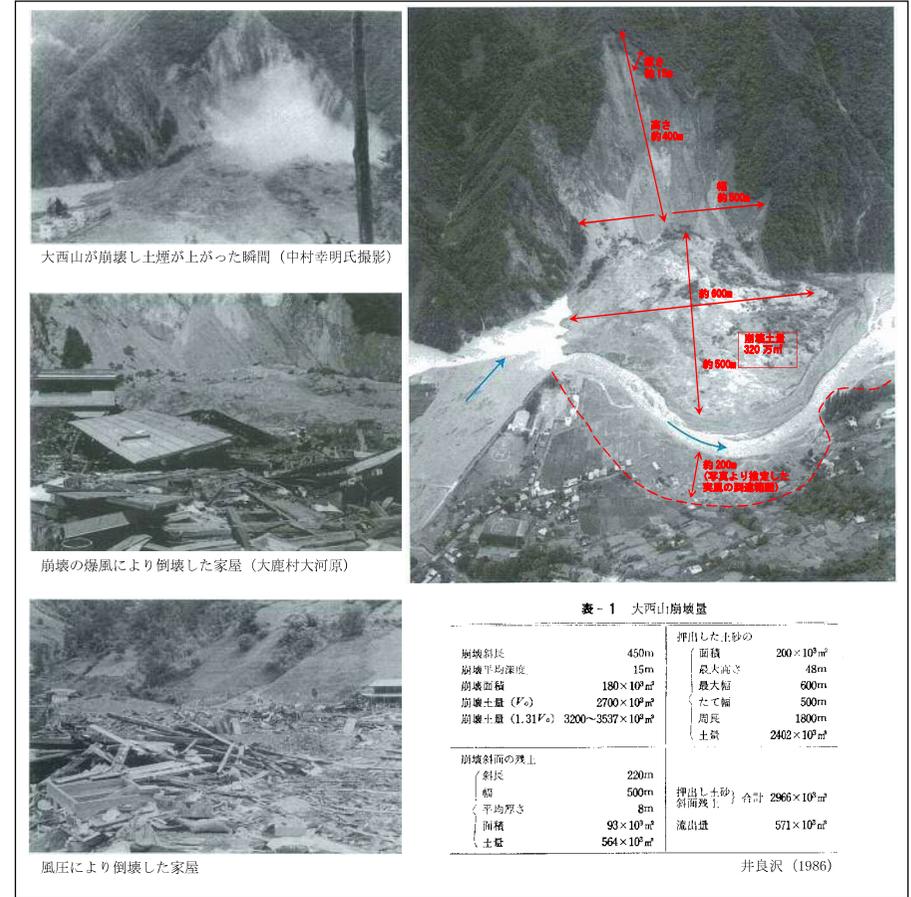
図 1.1 大西山で発生した崩壊の写真と崩壊諸元
(写真出典：想いおこす三六災害 三六災害から 50 年, (社) 中部建設協会発行)

大西山の崩壊では、崩壊時の風圧により家屋が倒壊しており（井良沢、1986）、崩壊後の写真（図 1.1）から崩壊土砂の末端からの家屋の倒壊範囲は約 200m 程度と推定される。

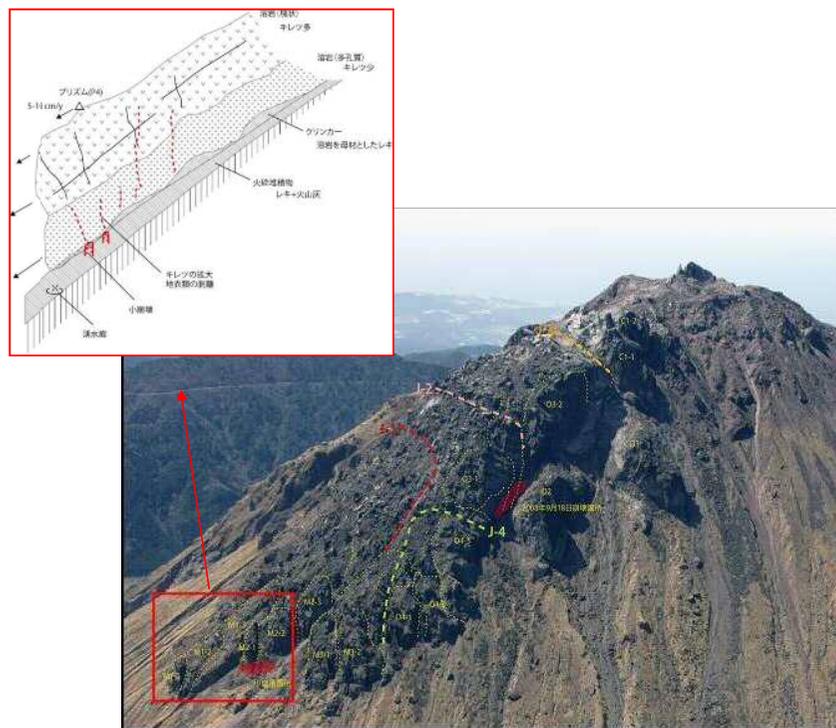
図 1-1 雲仙普賢岳平成新山溶岩ドームに見られるキレツ分布及び岩塊

調査方法は、末端部の不安定ブロックにおけるキレツ開口や小崩落の継続箇所の把握である。平成 20(2008)年～21(2010)年に実施した目視観測の比較結果では、崩落や亀裂の開口が認められた(図 1-1 参照)。

- 北側: 第 11 溶岩ロープに覆われる北側では、J2 亀裂の連続部、ロープの境界付近で継続的に崩落が発生していた。
- 東側: 第 11 溶岩ロープに覆われる東端側では、現地調査の結果、降雨前と降雨後で亀裂の開口が見られた。この付近は平成 20(2008)年にも小崩落の発生が見られた。
- 南側: 溶岩の下にある多孔質溶岩などの地層で小崩落が発生。また、ロープ内に亀裂の拡大が見られるところもあった。南側では小崩落が発生する箇所が多く、継続的に崩落が発生している。

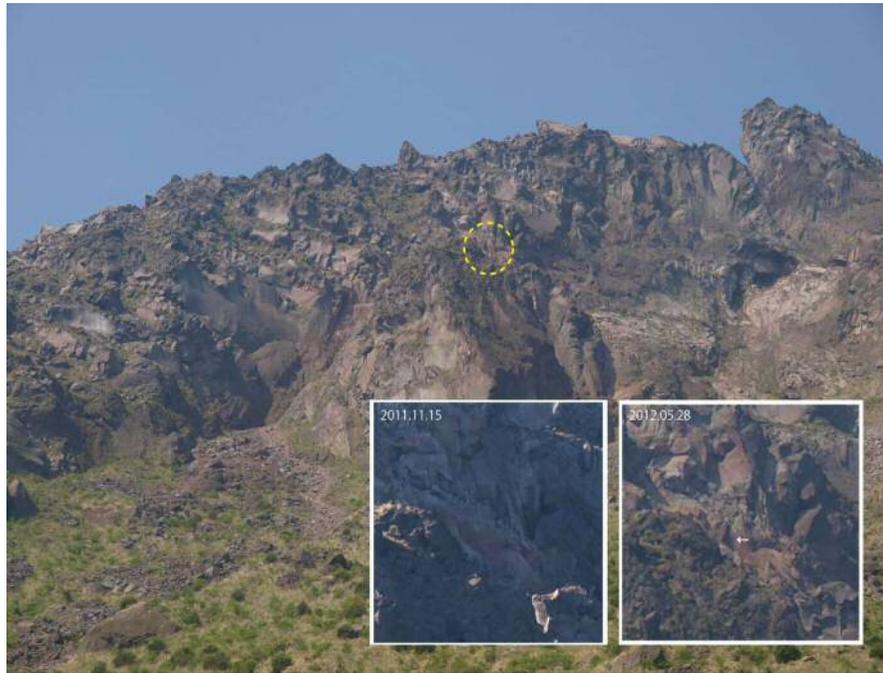
図 1-3 03-1、J2 付近における小崩落（2011 年 11 月 15 日と 2012 年 5 月 28 日の比較）

- 溶岩ドーム北側のJ2北端部（A地域）では、昨年度に引き続き、小崩落の発生が見られた（図 1.3）。
なお、今期間にはJ3延長部付近において変状が見られた。
- 定期観測しているC地域の岩塊に顕著な変化は見られないが、その下部のガリー側壁で石の脱落や浸食などが生じており、この付近の地形更新が継続的に進行している（図 1.4）。
- 2012年6月19日20：02には、南側の溶岩ドームのE地域で崩落が生じた（図 1.5）。
- 2012年12月の調査では、B、D地域で崩落、C地域で浸食、落石を確認した（図 1.5）。

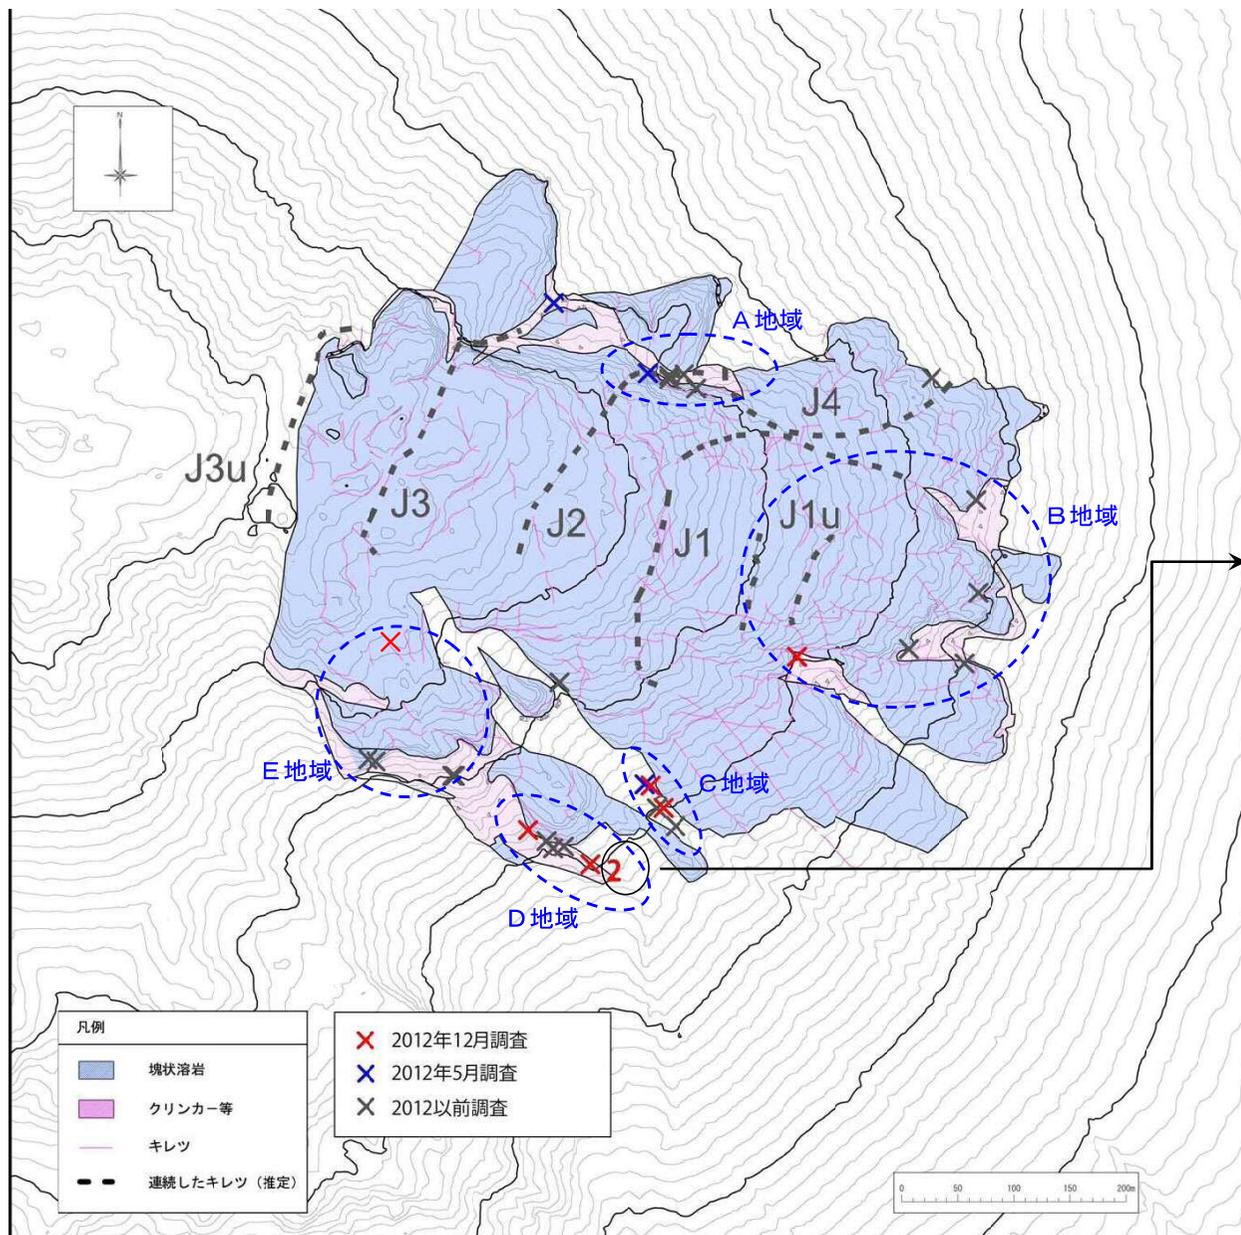
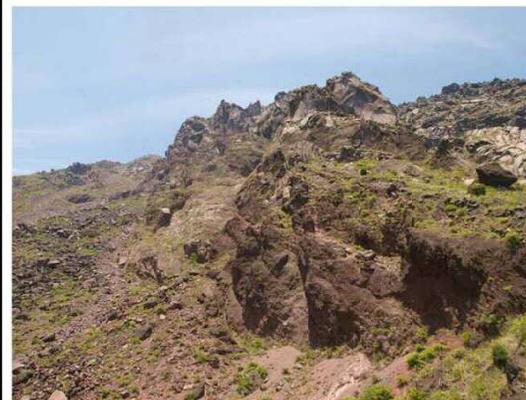
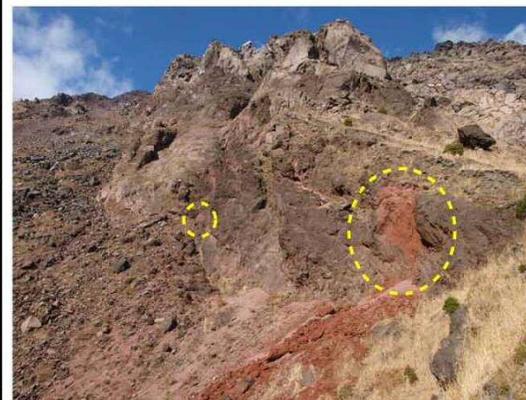
図 1-5 溶岩ドームにおける小崩落箇所 (2008年～2012年12月調査結果) 及び2012年6月の崩落発生推定箇所 (雲仙復興事務所資料 (写真) に基づく)

小崩落が生じた。

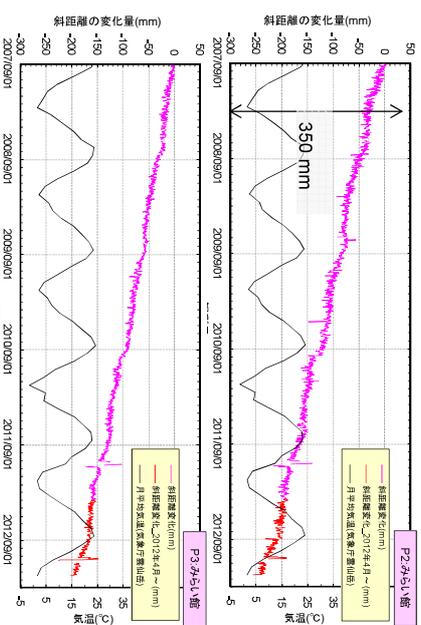
図 1-9 2007年(自動観測の開始日)からのP2, P3の斜距離の変化量(みらい館より)

プリズムP2およびP3を例として、みらい館から得られた結果を図1-9に示す(赤線部分は今年度観測結果)。5年間の斜距離の変化は概ね一定速度である。

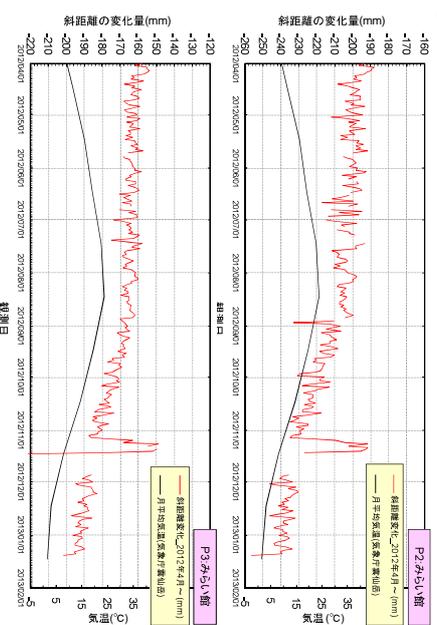
図 1-10 みらい館から計測したP2, P3の斜距離の変化量(2012年3月31日～2013年1月)

2012年3月31日～2013年1月の観測結果の一例を図1-10(P2, P3)に示す。変位のパツキ(振動)は、±10mm程度である。

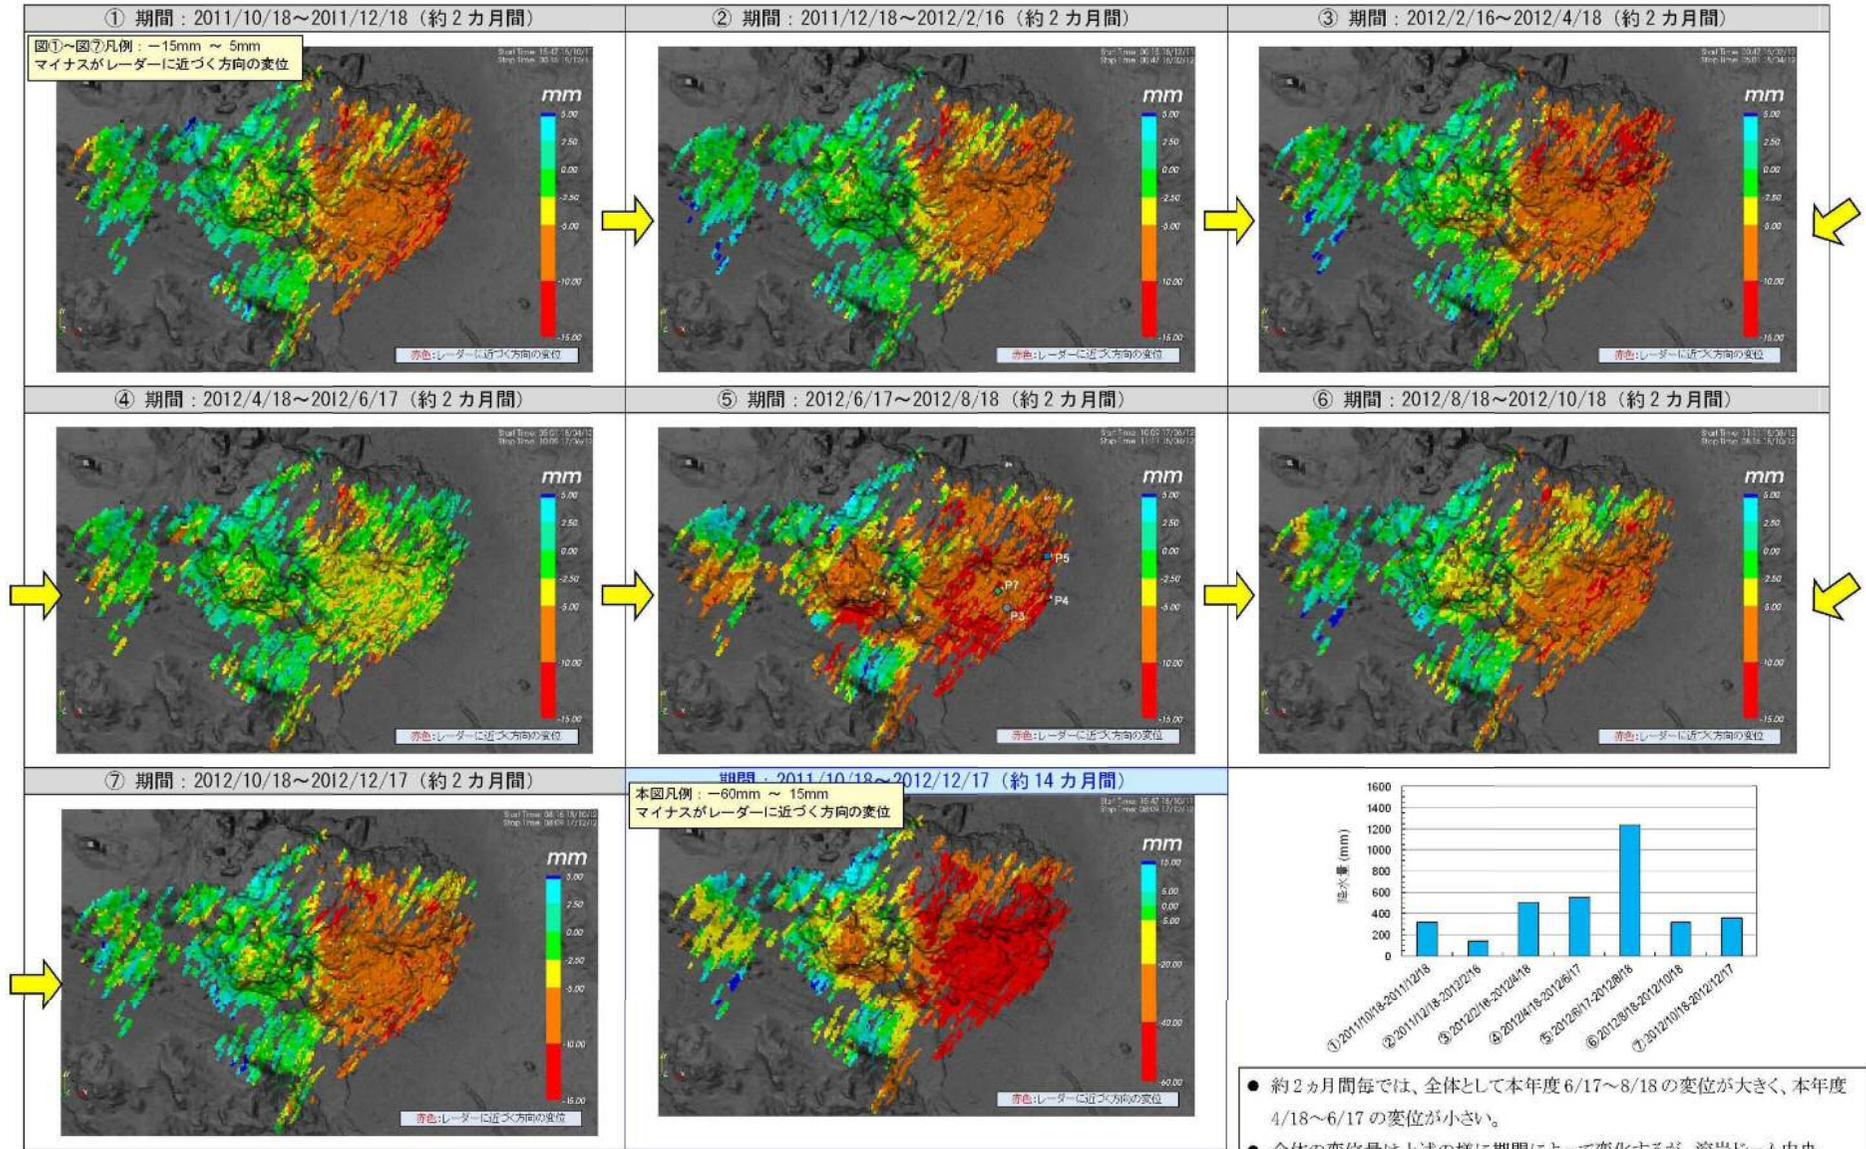
図 1.13 約2ヵ月間毎の変位分布および降水量

- 約2ヵ月間毎では、全体として本年度6/17～8/18の変位が大きく、本年度4/18～6/17の変位が小さい。
- 全体の変位量は上述の様に期間によって変化するが、溶岩ドーム中央部、末端部の相対的な変位はいずれの期間においても相対的に大きい。

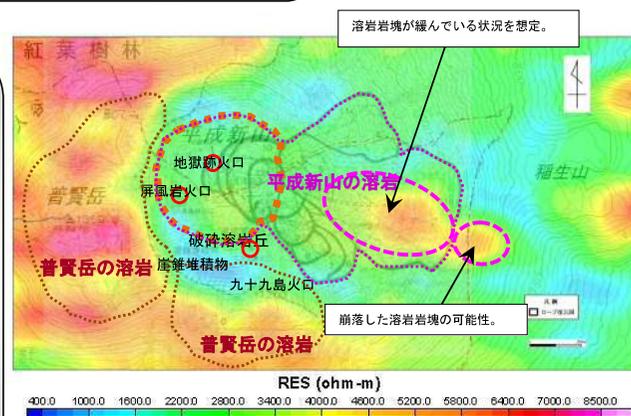
図2-9 空中電磁探査による等深度比抵抗平面図(深度30m)と地質分布の重ね合わせ

- ① 図2-9で高比抵抗を示し、図2-10ではプラスの高磁気異常を示す領域は、**普賢岳の溶岩の貫入岩体**を示している。
- ② 平成新山の溶岩ドームは、磁気強度がプラスの高磁気異常を示すが、**比抵抗分布では普賢岳溶岩に比して相対的に低比抵抗**を示している。
平成新山の溶岩ドームと溶岩ローブは、溶岩の貫入に伴い押し出された**破砕溶岩丘**であり、斜面下方への移動に際し、破砕しており、また、**変質により粘土鉱物を生成し、細粒分を含むため、比抵抗が低下**している。

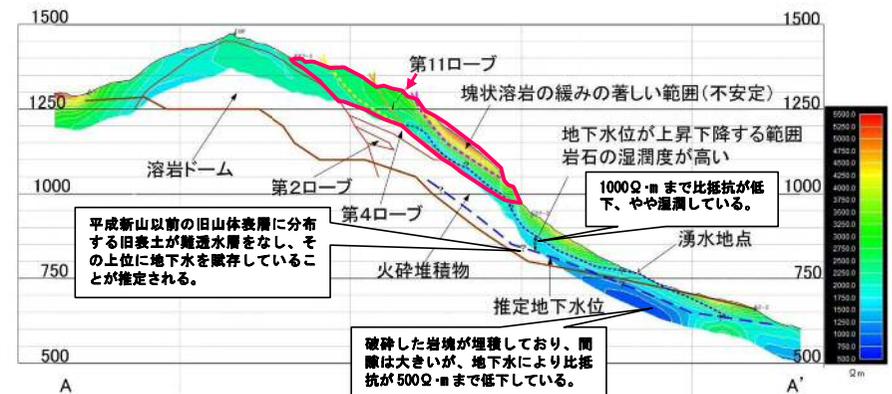
図 2-14 比抵抗断面により推定した溶岩ドームの内部構造、および地下水賦存状況

空中電磁探査による比抵抗断面(探査深度100m)の解釈: 探査深度100mまでの比抵抗分布によると、第11ロープの下底面を捉えており、ロープの先端領域が高比抵抗を示している。既往調査で地形的に岩盤のクラックと捉えていた地形的ギャップは、比抵抗の変化がリニエーションとして判別できる。高比抵抗領域は、塊状溶岩の緩みの著しい領域と判断される。

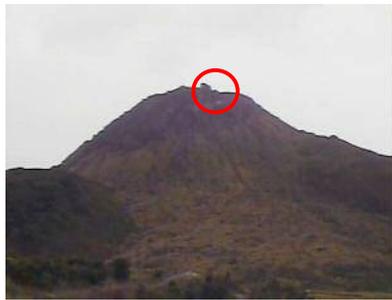
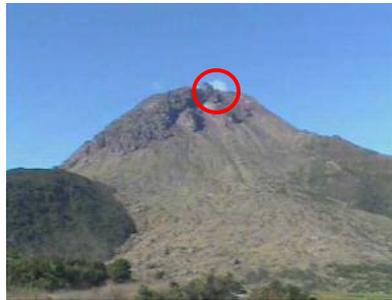
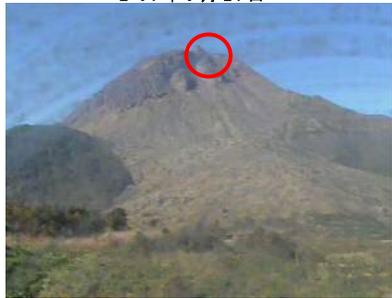
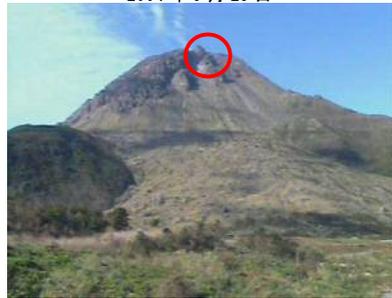
期日：2004年9月25日から10月1日の間

変化内容：平成新山北側の小山の高さが低くなった。

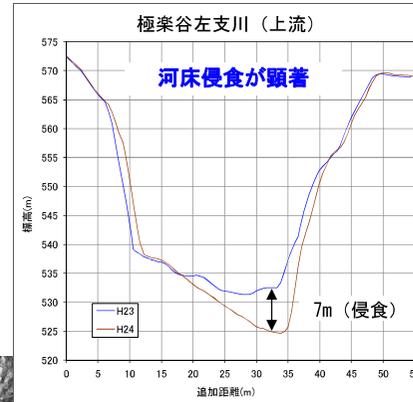
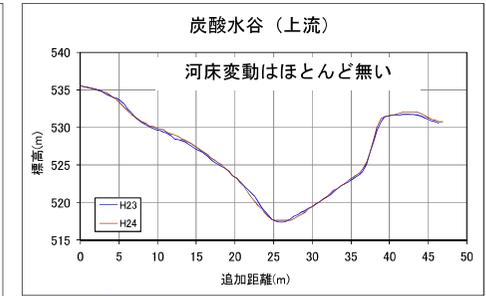
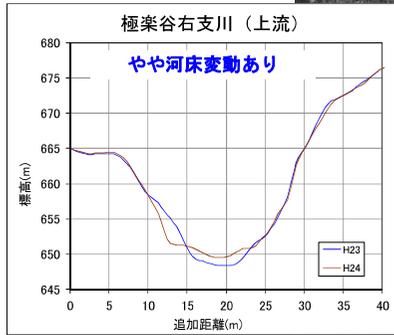
- ▶ 平成23年11月と平成24年11月の航空レーザ計測による標高値の差分計算によると、赤松谷川の年間土砂移動量は、約33,000m³であった。
- ▶ 平成24年6月24日に赤松谷川で土石流が発生し、現地調査により、直径1m以上の礫を含むロープ状の土砂堆積が3号床固工付近まで確認された。
- ▶ 航空レーザ計測によると、特に極楽谷左支川における侵食傾向が顕著であり、上流では溪床が7mほど低下している。
- ▶ このことから、平成24年6月24日に発生した土石流は、極楽谷左支川のガリー拡大および溪床堆積物の流出によるものと考えられる。

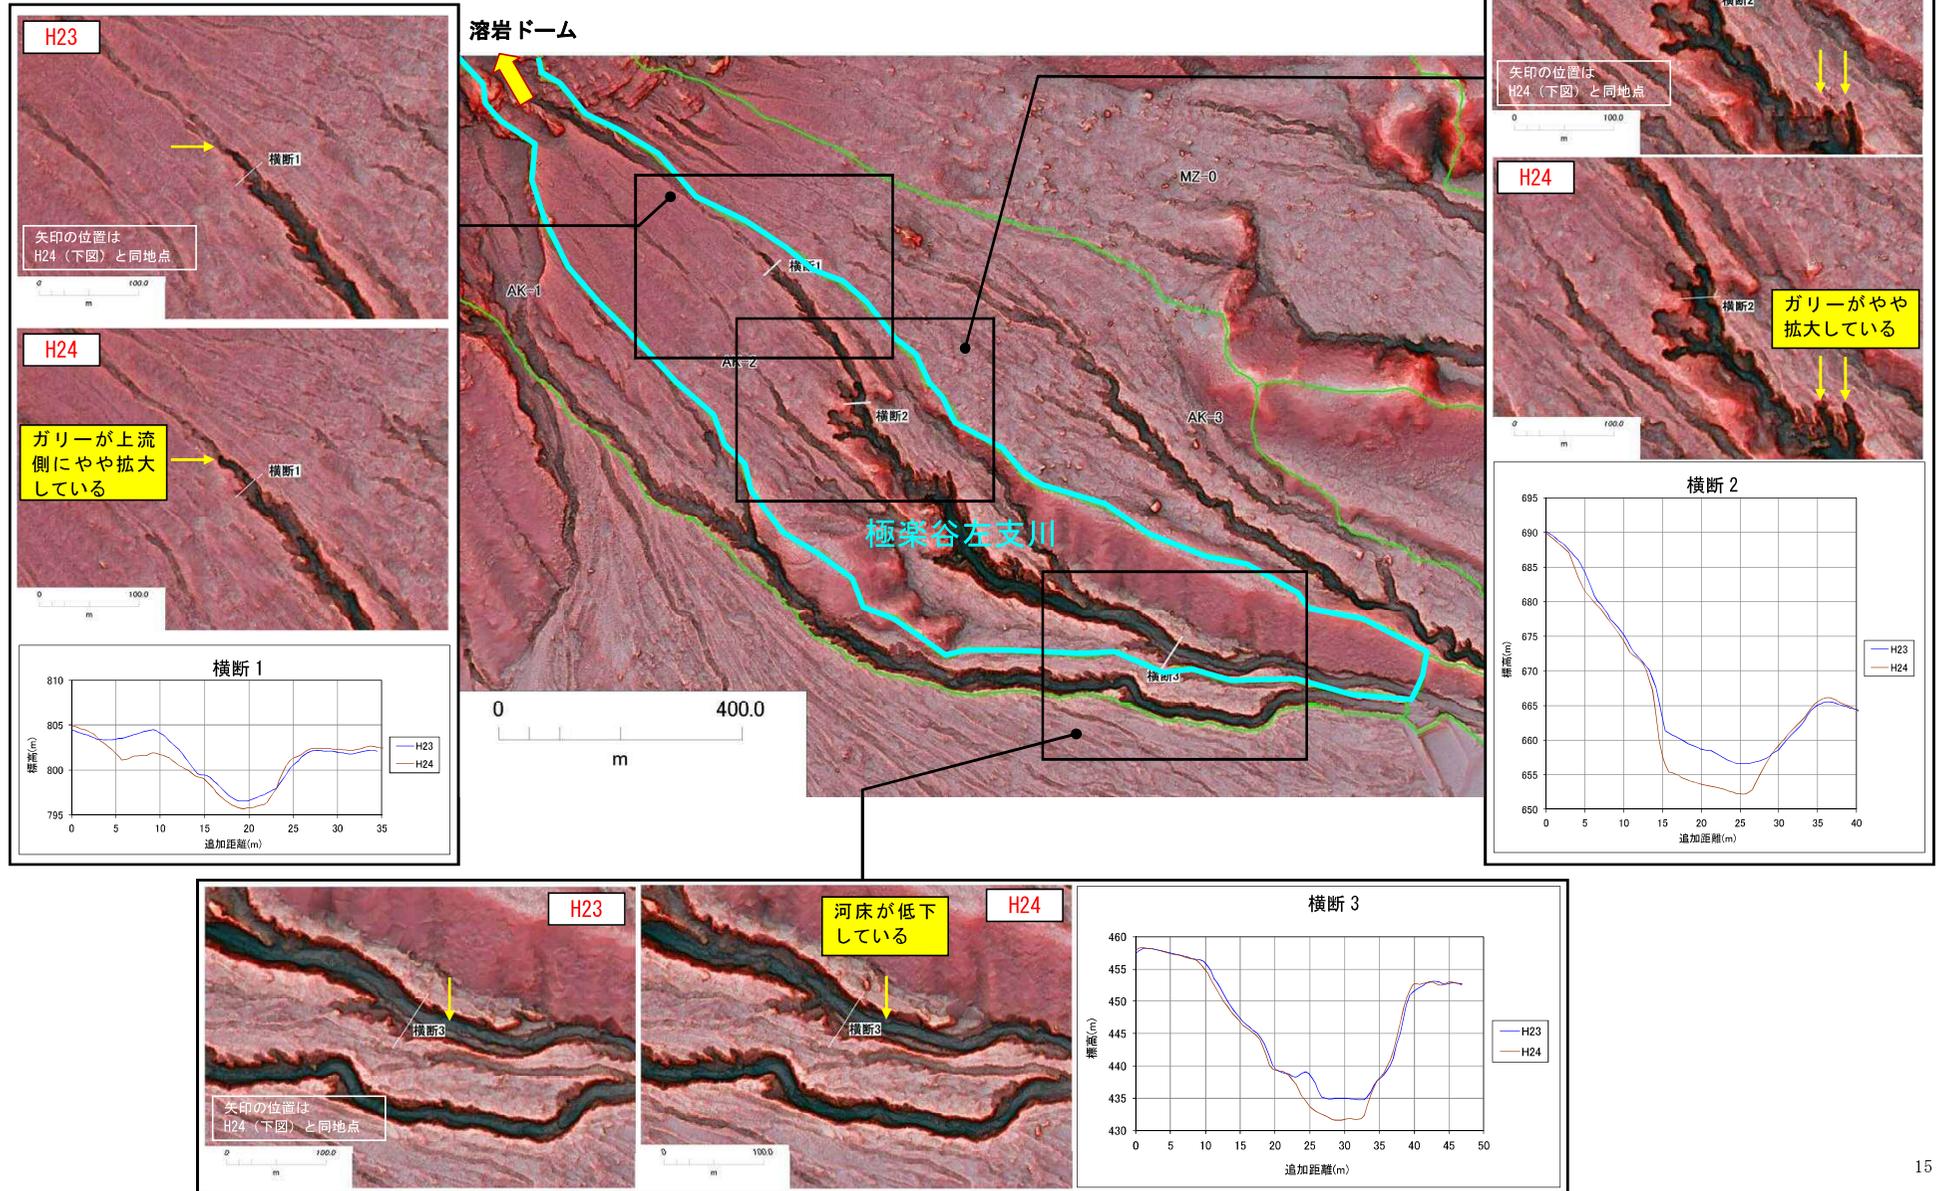
特に土砂変動の著しい極楽谷左支川では、概ね全区間において溪床侵食あるいはガリー拡大が見られる。
