# 平成3年雲仙岳で発生した火砕流，土石流災害

Disasters caused by Pyroclastic Flows and Debris Flows at Unzen Volcano in 1991

池谷 浩\* 石川 芳治\*\*

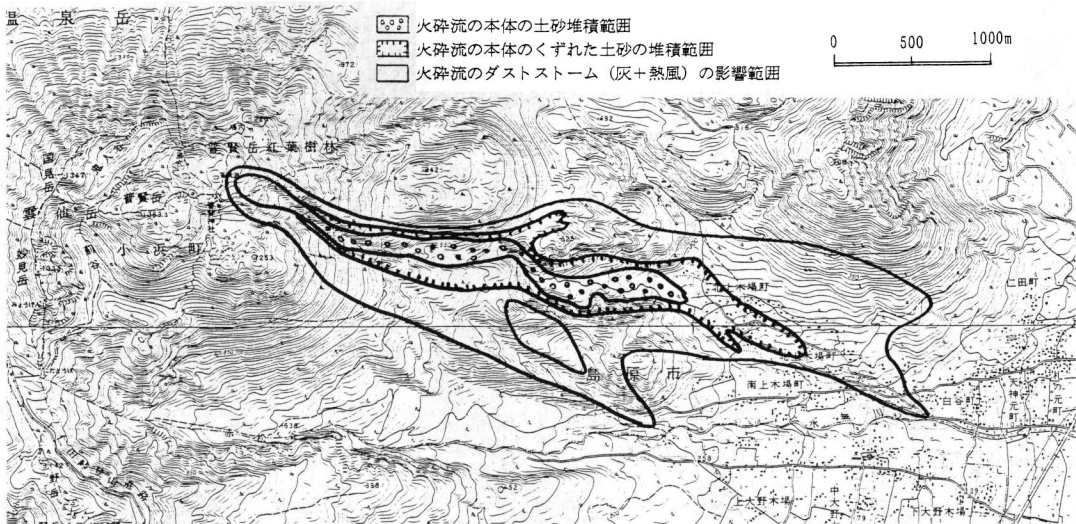
図-5 6月3日に発生した火砕流の堆積範囲

流が発生し(写真-4)、谷の出口にあった北上木場町及び南上木場町の一部を襲い死者・行方不明者42名、負傷者11名、焼失・全壊家屋49棟という大惨事が発生した(図-5、表-1)。火砕流の底層部及びダストストームは、それぞれ火口から約3.6km及び約4.5kmまで流下し、火砕流の土砂及び熱風による影響範囲は約3.3km<sup>2</sup>に達した。

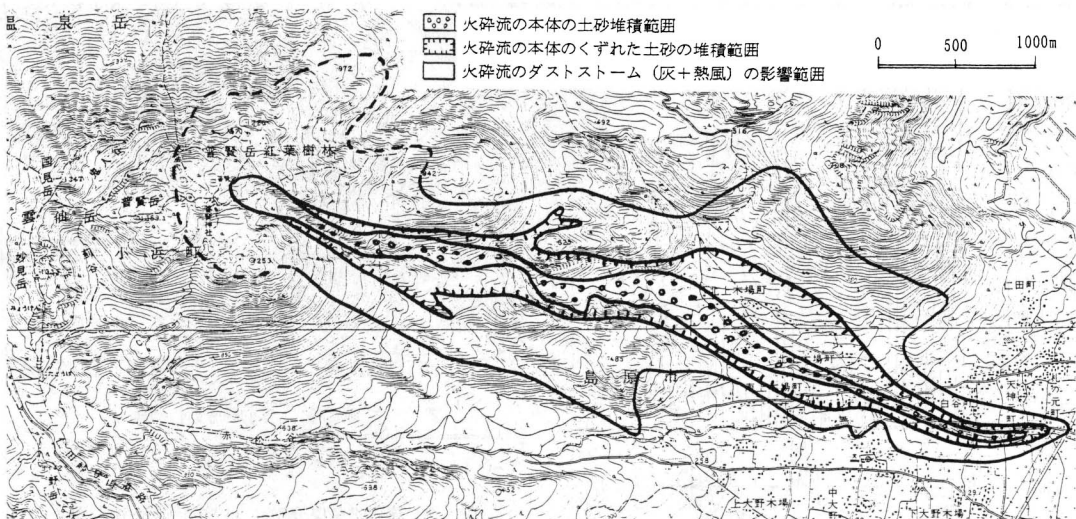
図-6 6月8日に発生した火砕流の堆積範囲

6月8日19時50分頃それまでで最大規模の火砕流が発生し、火砕流の底層部は水無川沿いに流下して河道を土砂で埋め火口より約5.5km下流の国道57号付近まで到達した(図-6)。この時の火砕流の土砂及び熱風による影響範囲は約6.0km<sup>2</sup>に達し、火砕流による焼失・全壊家屋は更に73棟増加した。

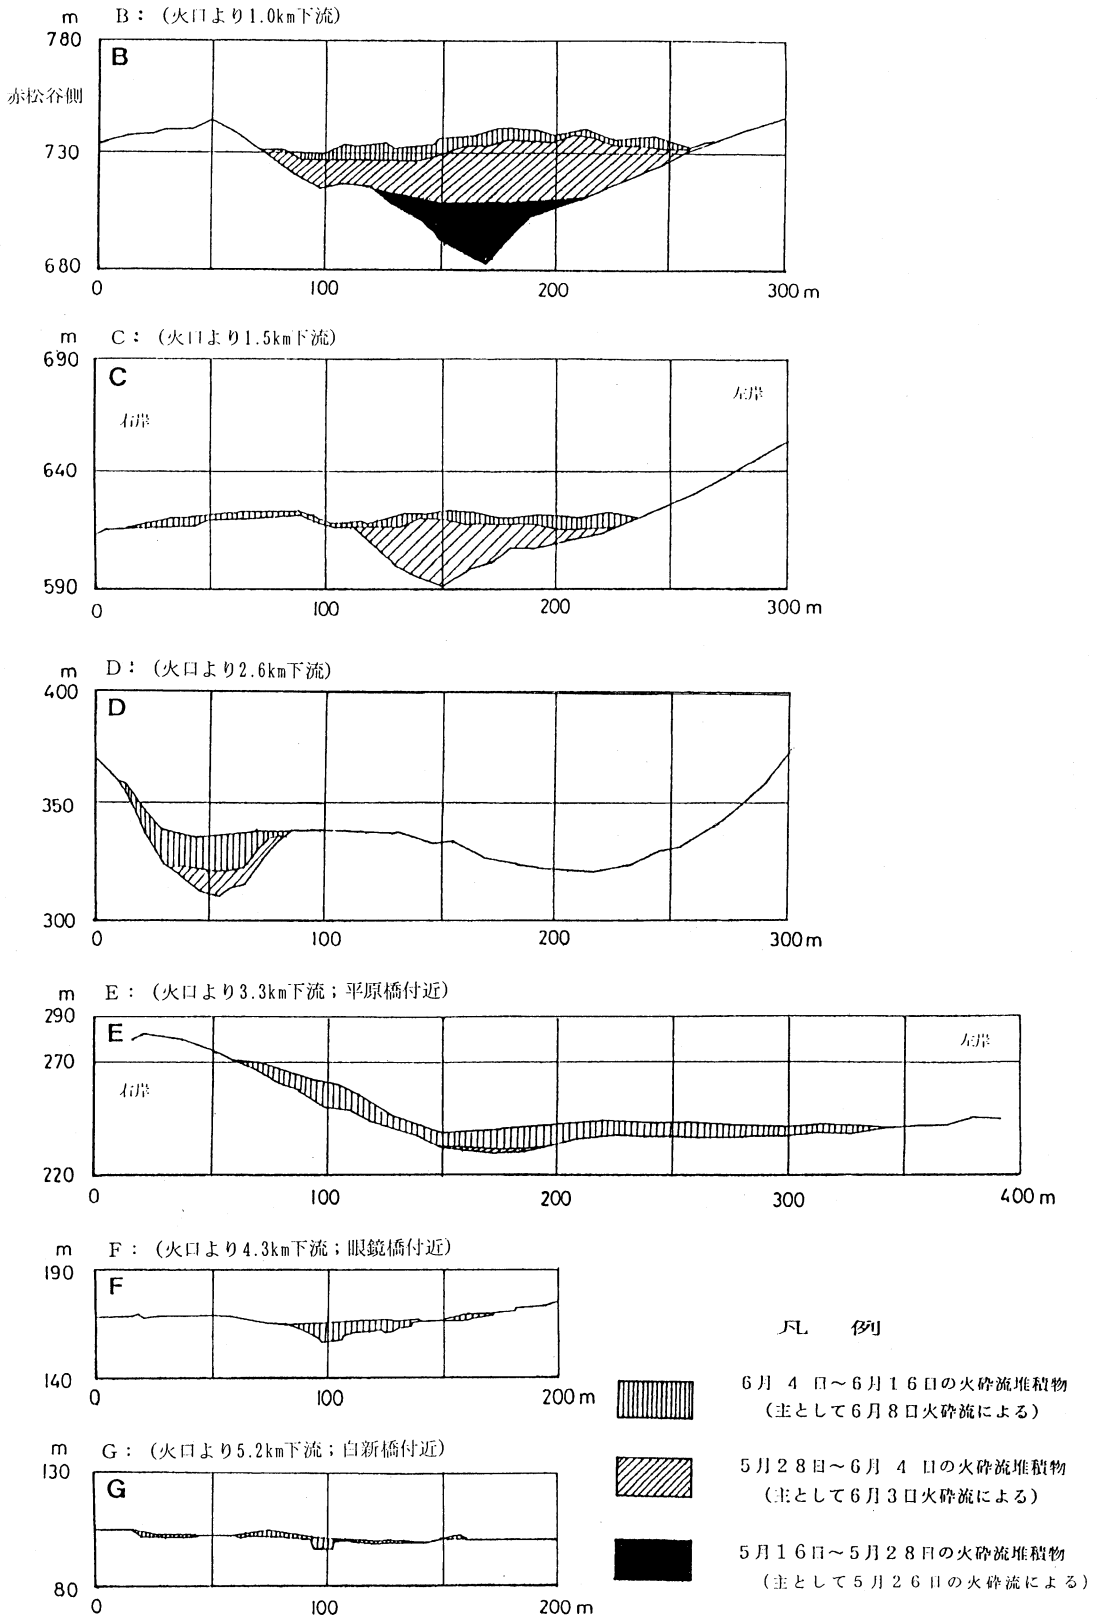
図-7 水無川への土砂堆積変化図（横断面図）

6月16日までの水無川上流域における土砂堆積厚は横断図(図-7)より最大で約60mにも達し、隣の赤松谷との境をなす尾根との高低差がほとんど無くなり、このため火砕流の一部は赤松谷川の支川内に流入している。

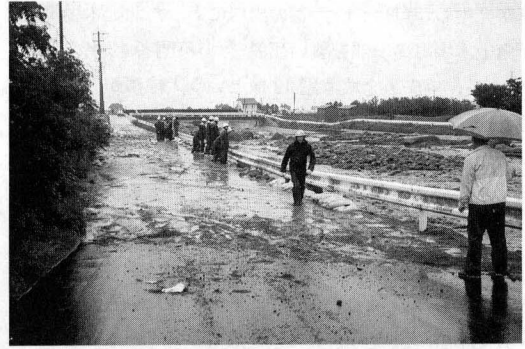
写真-2 5月15日に水無川で発生した土石流による河道  
への土砂堆積状況 (長崎県砂防室提供)

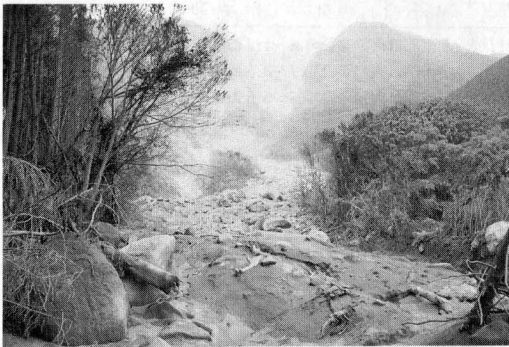
5月26日，29日には水無川でやや大きな火砕流が発生し(写真-3)，水無川流域の人家まで約200mのところまでダストストームが到達した(図-4)。このため水無川本川の谷の出口に近い島原市北上木場町等では火砕流と土石流を警戒して避難勧告が出された。

写真-3 5月26日に発生した火砕流の堆積状況  
(5月28日撮影)

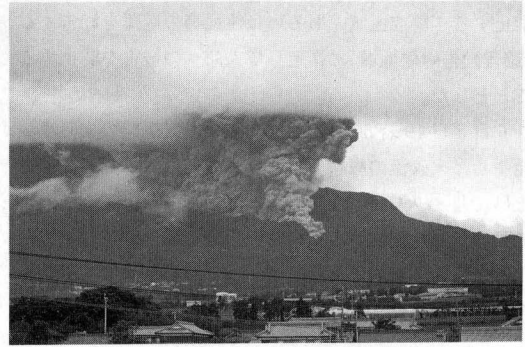
写真-4 6月3日に発生した火砕流 (長崎県砂防室提供)

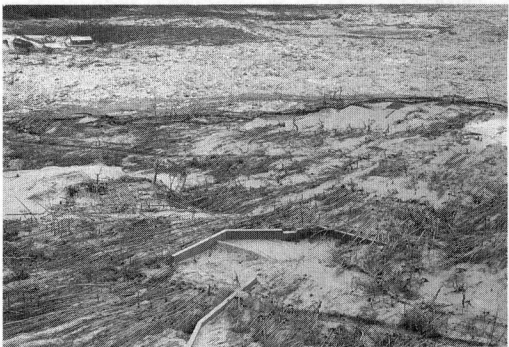
写真-5 6月3日の火砕流により生じた倒木 (北上木場町)

の樹木が倒された(写真-5)。図-10には6月3日と6月8日の火砕流による倒木の範囲と方向を示す。6月3日の火砕流と比較すると6月8日の火砕流による倒木の範囲は上流域では左岸側で増大したが，中・下流域では範囲の増加はほとんど見られない。このことから6月3日と8日の火砕流のダストストームの速度は中・下流域ではほぼ同程度であったと考えられる。

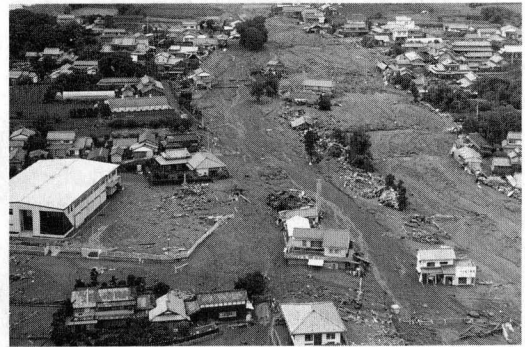
写真-6 6月30日に水無川で発生した土石流の  
氾濫堆積状況

6月30日時点では水無川の河道は6月8日の火砕流堆積物により国道57号付近まで埋まっていたため，赤松谷川と水無川左支川から流下してきた土石流は合流後水無川の河道の左岸側(相対的に低い)に集中して扇状地上を流下した(写真-6)。空中写真判読によれば土石流による新たな土砂氾濫範囲は約35万m<sup>2</sup>で堆積した土砂量は約38万m<sup>3</sup>である。一方，土石流の一部は土砂流

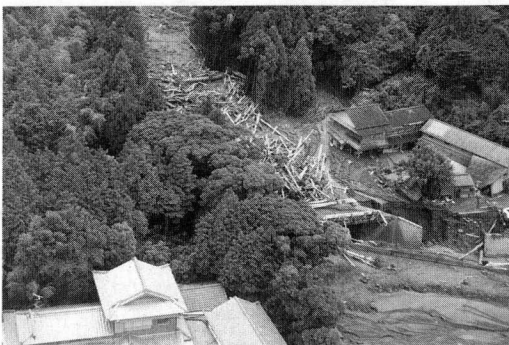
写真-7 流木による橋梁の閉塞と土石流の氾濫  
(6月30日, 赤松谷川)

赤松谷川では，土石流とともに多量の流木が流下し，これが赤松第2砂防ダム下流の橋梁に詰まったため土石流の一部は周辺に氾濫し家屋に被害を与えた(写真-7)。6月30日時点では水無川下流域は警戒区域に指定されており住民は全員避難していたため人命への被害はなかったが，土石流の氾濫，堆積により全壊家屋40棟，半壊家屋17棟の大きな被害が発生した。

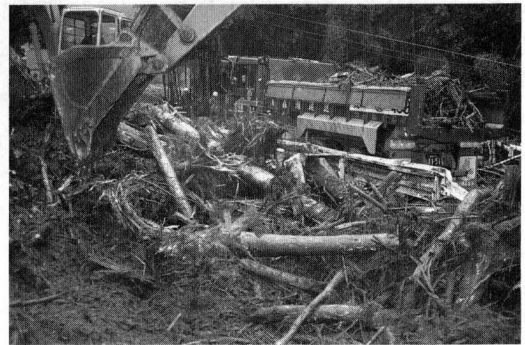
写真-8 流木による橋梁の閉塞と土石流の氾濫  
(6月30日, 湯江川)

一方，普賢岳の北側斜面を流れる湯江川(流域面積約13km<sup>2</sup>)でも6月30日の豪雨により土石流が発生した。土石流とともに流下した流木は山頂より約6km下流の川内地区で町道に架かる高野橋，水分橋を閉塞したために(写真-8)土石流は2ヶ所で氾濫し，負傷者1名，半壊家屋8棟，橋梁の流出1基等の被害を与えた。このように湯江川における土石流の氾濫は主として土石流に含まれていた流木による橋梁の閉塞が大きな原因と考えられる。

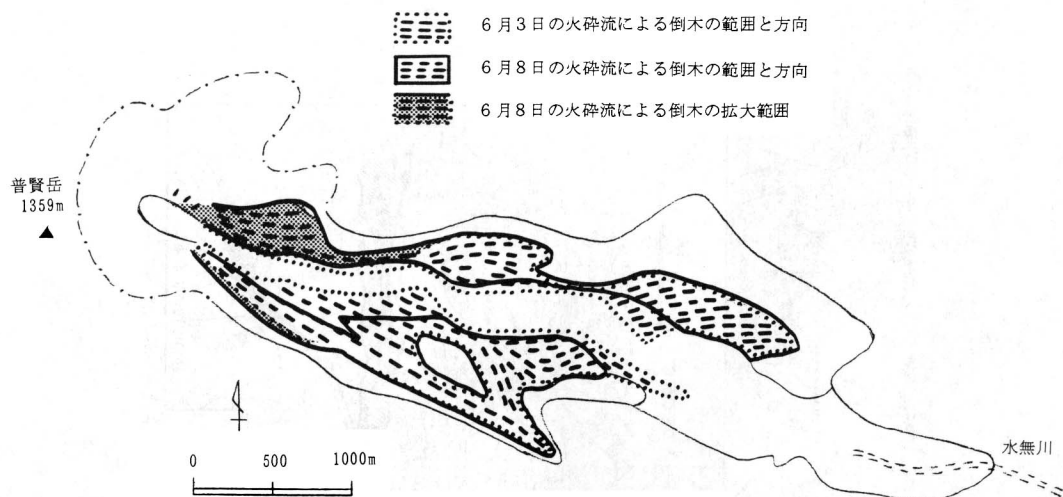
図-10 火砕流による倒木の範囲と方向

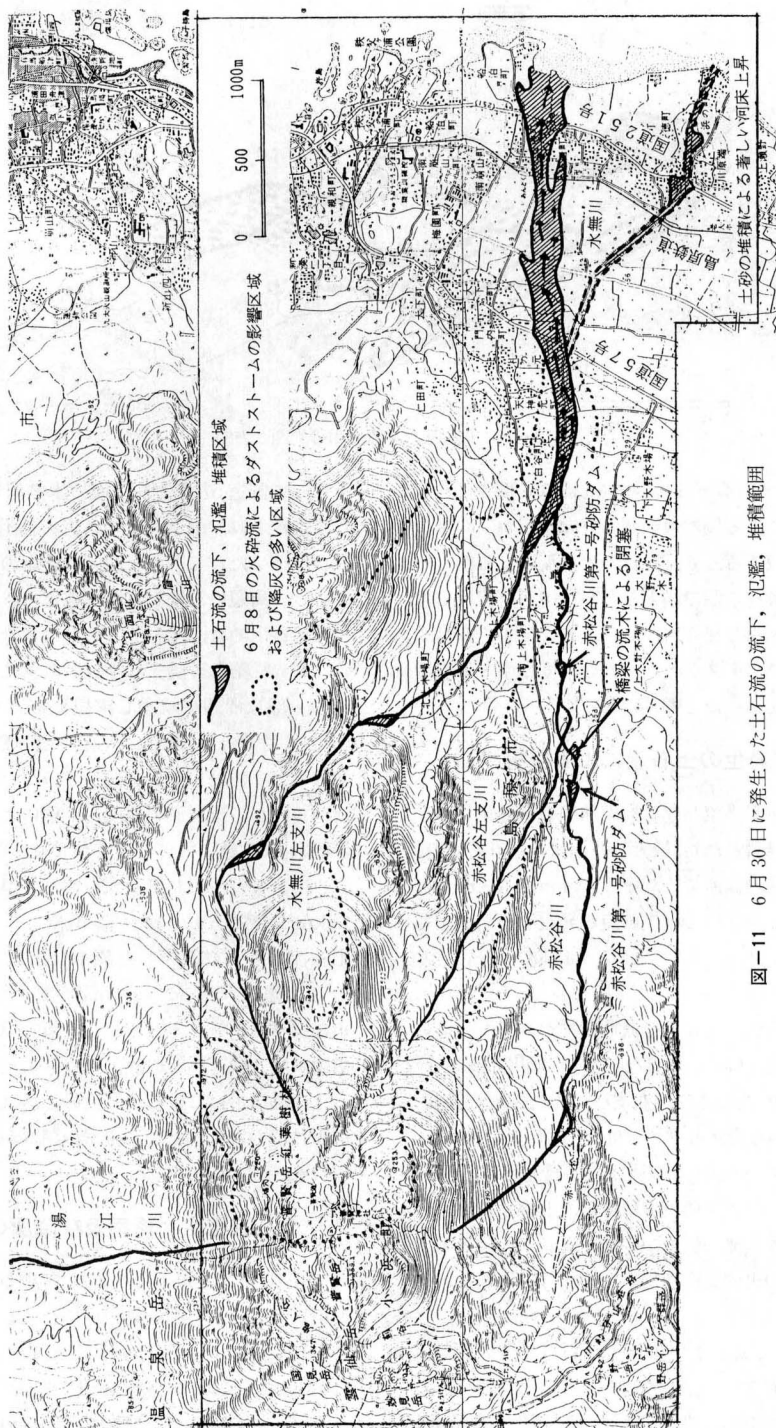
水無川での土石流発生は火砕流堆積物が堆積している本川(流域面積約2.3km<sup>2</sup>)ではなくて，水無川左支川(流域面積約3.2km<sup>2</sup>)及び水無川右支川の赤松谷川(流域面積約5.9km<sup>2</sup>)からである(図-11)。水無川本川の上・中流部に堆積していた火砕流の堆積物が土石流の発生源とならなかったのは，火砕流堆積物の温度がまだ高く，降雨が蒸発して表面流の発生が困難であったためと考えられる。今後この火砕流堆積物が冷却すると土石流の発生源となる可能性が高い。

図-11 6月30日に発生した土石流の流下、氾濫、堆積範囲

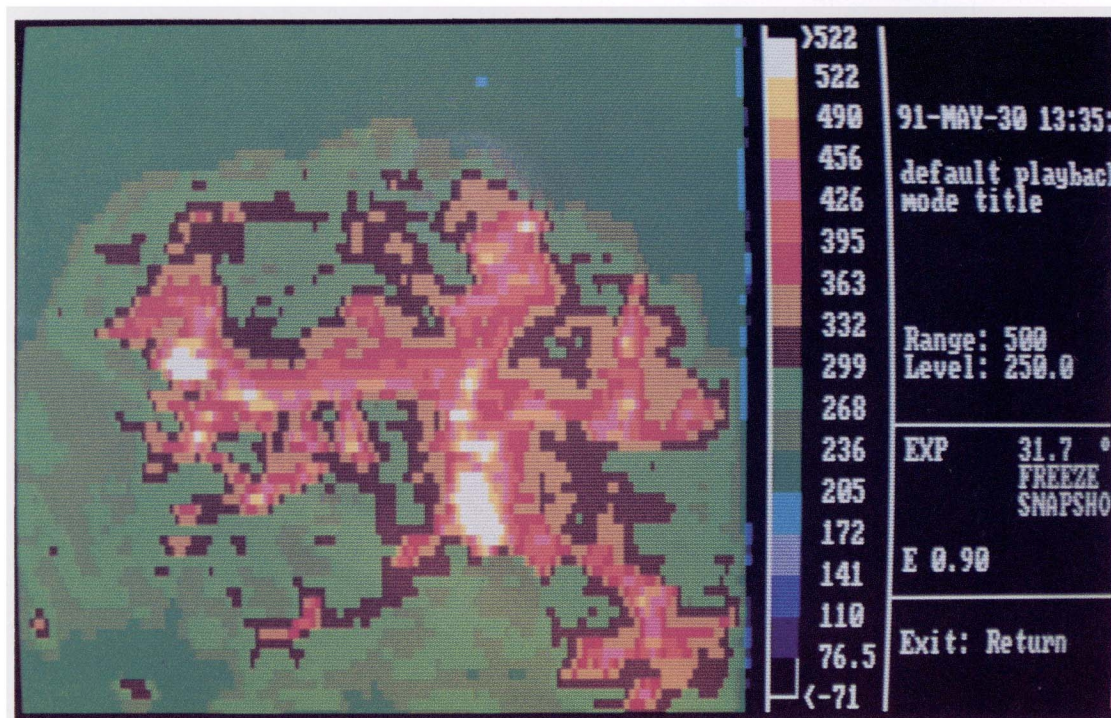
写真－9 地獄跡火口に現われた溶岩ドームの熱映像（表面は約 200℃であるが，亀裂の内部は約 500℃以上である。）  
〔5月23日，国際航業㈱撮影〕

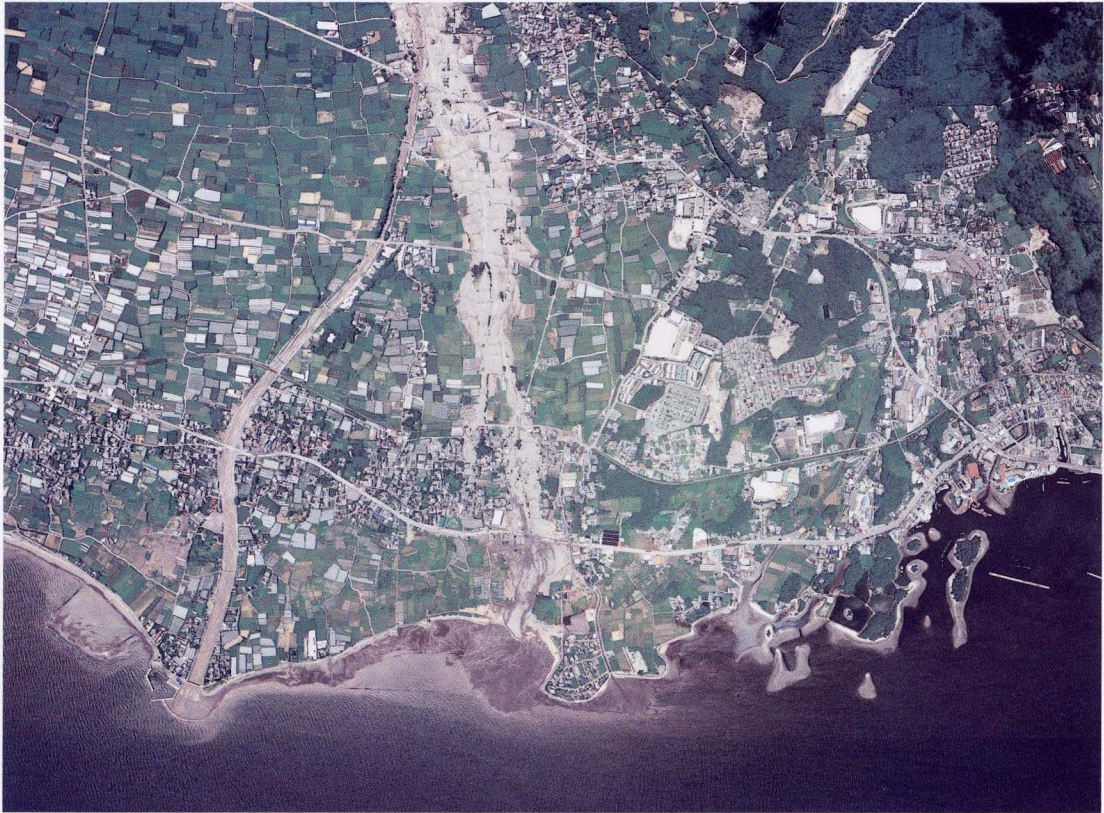
写真－10 6月30日に水無川流域で発生した土石流の氾濫・堆積状況  
 (左手が水無川本川下流部、中央が6月30日の土石流、  
 土石流は国道57号上流で左岸平地部に出て直進している。)  
 [7月8日、アジア航測(株)撮影]
