熊本地震により被災した俵山大橋の復旧について

2016年4月に発生した熊本地震により被災した、県道28号熊本高森線「俵山大橋」は、山間部にかかる橋梁であり、今回の地震による橋梁を含む周辺地盤の移動や斜面崩壊により、主桁や支承など安全性に大きく影響する部位で多大な被害を受けた。復旧設計という不確実性が内在し、従来の基準だけでは技術的な判断が難しい中、現橋構造の有効利用を図りつつ、耐震性の向上を図った復旧内容について発表する。

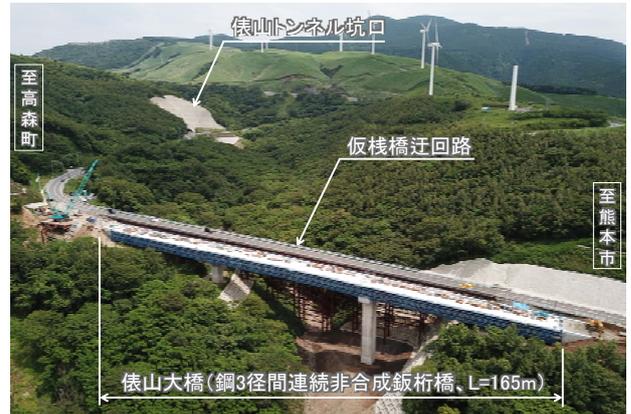
図-2 俵山大橋の復旧状況 (R1.6.11撮影)

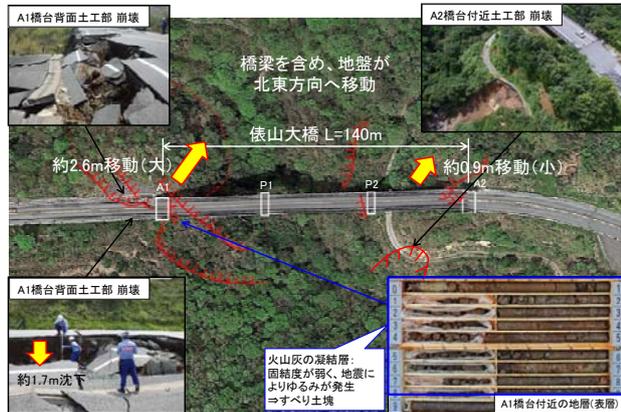
図-3に示すように、周辺地盤の変状は、橋梁を含めた地盤が北東方向へ移動しており、A1側は約2.6m移動の大きな変動に対して、A2側は約0.9m移動と、中央部の沢を挟み移動量が異なっていた。この様に地震動がもたらす周辺地盤の変動により、橋梁周辺の広範囲に斜面の亀裂や崩壊が発生し、橋梁構造へ大きな影響を及ぼしたと考えられる。なお被災後に実施した孔内傾斜計や地盤伸縮計での動態観測では、懸念された地中部の地盤変動は確認されず、変動は収束したものと判断された。

図-3 俵山大橋付近の地盤の変動状況

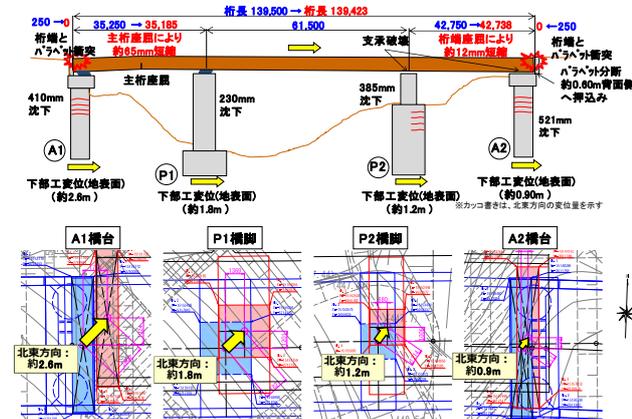
下部工は、北東方向への移動、沈下、橋脚の傾き等が確認された。これは周辺の地盤変動に下部工が連動したためであり、A1橋台を除く各下部工の移動方向および移動量は概ね同じであった。しかしA1橋台は、その他の下部工より大きく移動しており、これはA1橋台前面の斜面が崩壊していることから、地山そのものの緩みにより大きく移動したものと想定された。

上部工は、地盤変動および下部工の挙動と同様に、北東方向に移動しており、A1橋台とP1橋脚は上部工と同じ方向に同じ移動量、またP2橋脚とA2橋台は上部工より移動量が小さかった。これはA1橋台とP1橋脚の支承が破壊されず上下部が一体挙動したためと想定された。

図-4 地震による俵山大橋の全体挙動

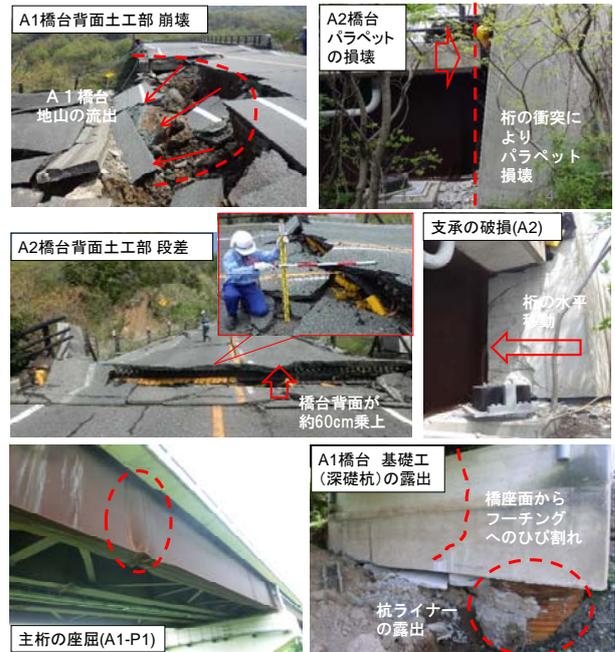
図-5 俵山大橋の被災状況

前述(1)、(2)の変動により、上～下部工の相対変位が大きくなり、最終的には図4、5に示す様に、押し出された桁はA2橋台に衝突し60cmほど背面に押し出され、橋壁の損傷の他、A1-P1間の主桁の座屈や支承破壊にまで至ったと推定された。本橋を構成する各構造が損傷に至ったメカニズムとして、前述する地盤及び橋の変動や、上下部工の損傷状況などを踏まえ、表-1、図-6に示す現象が複合的に発生し、損傷に至ったと想定された。

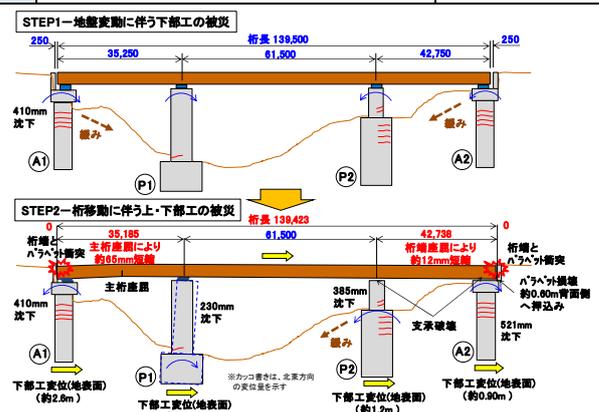
図-6 想定される損傷メカニズムのイメージ

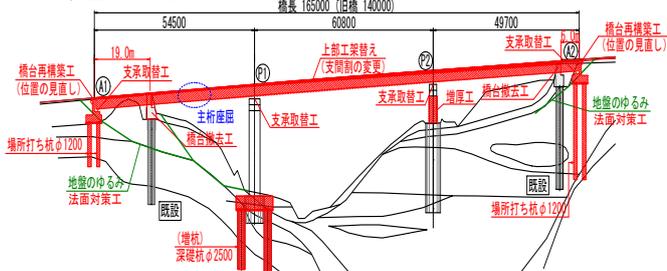
図-7 依山大橋復旧対策工一般図

上部工：P2橋脚、A2橋台の支承破断による桁脱落と、A1-P1径間での主桁の座屈などの損傷がある。損傷部を中心にひずみや応力が残留している可能性や、逸脱した桁の移動など施工の困難さ、橋台位置見直しによる支間割りの変更により、上部工架替えとする。

A1・A2橋台：地盤の緩みによる影響で、杭体に過大な曲げモーメントが作用して損傷したと推定される。ひび割れ幅より杭体は終局状態に達していると考えられることから橋台躯体や基礎は再構築とする。更に、再構築する橋台位置については、地盤の緩み範囲を回避した位置までセットバックする。

P1橋脚：支承で拘束された上部工により下部工に過大な力が作用するとともに、地震動による支持地盤の緩みにより基礎ごと傾斜したと推定される。基礎地盤は不安定であるが、柱や基礎には顕著な損傷が見られないことから、増杭による基礎補強を行う。

P2橋脚：柱と基礎の両者に損傷が生じていることから、柱損傷後に地盤が緩んで基礎の損傷に至ったと推定される。ボアホールカメラ調査および被災時解析結果より基礎の損傷は軽微と判断出来ることから、橋脚柱のRC巻立補強を行う。

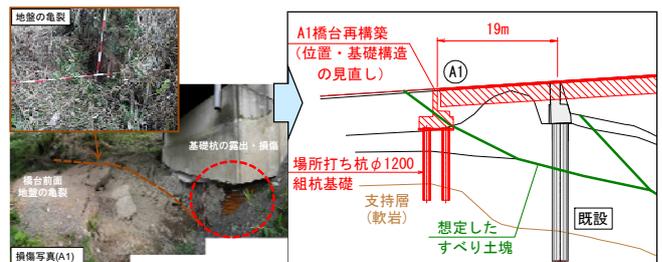
既設橋台付近の斜面は、図-10に示すように地震動により斜面の緩み・崩壊に至っており、斜面変状の影響による橋台・基礎の損傷が大きかった。よって、下記の条件に基づき復旧計画を行うものとし、A1側を19m、A2側を6mセットバックを行い、上部工架替え後の橋長を15m延伸させ165mとした。

図-10 地盤緩み範囲を避けた橋台位置の考え方 (A1側)

- 地表面亀裂およびボーリングデータにより推定した緩み位置とを結ぶ範囲をすべり土塊として設定
- 再構築する橋台位置は、今回同様の斜面変状が発生しても影響の受けにくい、すべり土塊より外の堅固な位置まで橋台をセットバック
- 基礎構造は変形等が生じにくい組杭基礎を採用

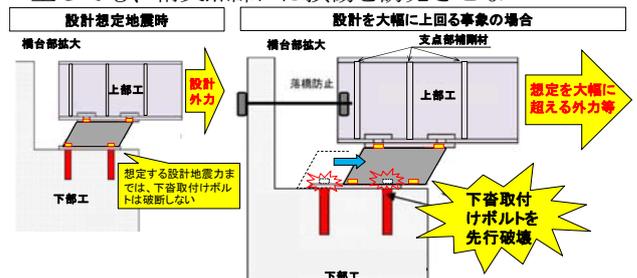
被災した支承には、ゴム支承におけるゴム本体やセットボルトの破断が見受けられた。取替えた支承は、被災時の速やかな機能の回復を容易に行えることを目的に、下記および図-11に示すような、耐力階層化による支承部位の損傷を制御する考え方を導入し、支承下面側の下査取付ボルトを先行破壊するよう計画した。

図-11 耐力の階層化による支承損傷制御のイメージ

- 想定外の変位・荷重に対して、被害が最小限に留まる支承部位の先行破壊を誘導し、下部工に想定以上の力を伝達させない
- 下側を破断させた場合、破断後に上部工が沓座に落下する際の段差が小さくなり、被災時走行障害や復旧時のジャッキアップスペースを確保する
- 支点部桁に垂直補剛材を設置し、想定外の変位が生じて、桁支点部には損傷を誘発させない

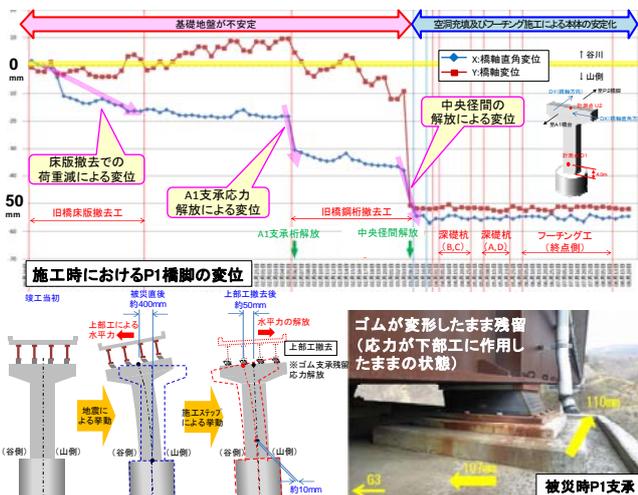
被災後 P1 橋脚は、支持地盤の緩みにより基礎ごと橋脚が傾いており、柱頂部と基部の相対変位量として、橋軸直角方向に約 40cm (約 1/54rad)、橋軸方向に約 2cm (約 1/1118rad) 傾いていた。復旧設計では、その傾きを偏心モーメントとして設計荷重に考慮すると共に、橋軸直角方向の桁かけり長が確保出来るよう橋座 (梁) 拡幅を行った。また P1 基礎については、基礎地盤が降伏していると想定し、既設の大口径深礎杭について組杭式の深礎杭による底版拡幅及び増杭補強を計画した。

4.に示す P1 橋脚のモニタリング結果は、下記および図9に示す状況であった。これは橋脚の傾きが戻る方向での変位であり、これは、設計時点での被災時に橋脚が弾性変形にて傾いていた想定と整合している。

- A1~P1間の床版撤去を実施し、支間部の上載荷重の除荷に伴い橋脚天端で山側へ約15mm戻る。
- A1の支点部の主桁と支承の縁切りを実施し、上部工の残留応力開放により更に山側へ約20mm戻る。
- P1~P2間の桁の縁切りを行い、P1~P2間の応力解放によりP1ゴム支承の変形が戻り、橋軸直角方向が山側へ約20mm、橋軸方向がA1側に約40mm変位した。

図-9 モニタリングの概要 (上表:モニタリング結果、下左図:P1の挙動イメージ、下右図:被災時P1 支承状況)

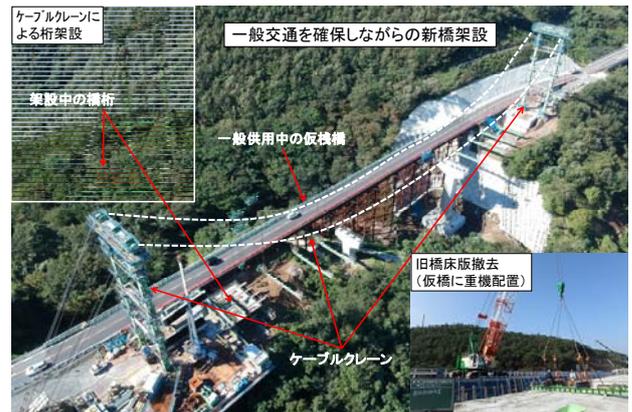
図-12 俵山大橋 ケーブルクレーン架設の状況

本工事は2018年4月に現地着工し、同年8月末の工事用仮栈橋の設置後は、並行する他工事の工事車両の仮栈橋通行を確保しつつ、仮栈橋からの旧橋床版撤去を行い、12月14日に工事用仮栈橋の一般供用を開始させた。それ以降の本橋架設工事においては、図-12に示すように、橋台背面に設置したケーブルクレーンを使用し旧橋桁撤去～新橋桁架設を行い、一般交通を確保しながらの本橋架設が可能となる施工計画を行った。
