熊本地震により被災した大切畑大橋の復旧について

2016年4月に発生した熊本地震により被災した鋼5径間連続非合成鈹桁橋「大切畑大橋」は、上部工の横ずれや下部工の移動、及び主桁の座屈や床版のひび割れ等複雑な損傷を受けた。座屈箇所への復旧に当たっては、損傷部材の取り替えではなく、座屈主桁を撤去せず横に主桁を追加する方法を用いている。また、施工時には、橋梁の状態を計測しながら復旧を進めている。本稿では、追加主桁の効果について考察し報告する。

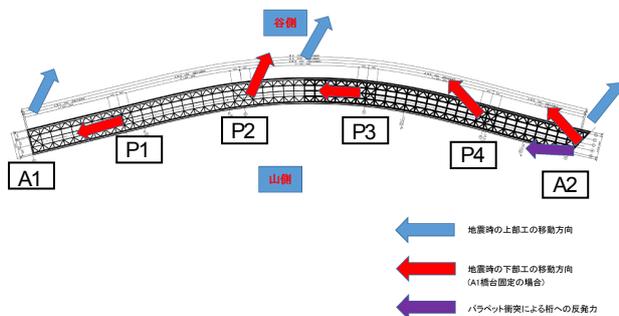
図-4 上下部工の各々の移動方向

下部工において、地震による移動が最も小さいと推定されたA1橋台を基準として、相対移動量を計測した。結果として、下部工は、P1橋脚が28cm～32cm、P3橋脚が25cm～45cm、P4橋脚が50cm、A2橋台が29cm～52cmといずれも地盤変動に合わせてA1橋台側に詰まるように移動していた。一方で、P2橋脚は、A1橋台から反対方向の北東側へ21cm～25cm移動していた。

また、上部工は、P2橋脚上を除く支承の破断により水平方向の力に抵抗できなくなった主桁が、支承から脱落し谷側へ移動した。

図-4より、上部工の移動方向は一定であるが、下部工の移動方向はそれぞれ異なっていると確認できる。また、前述(3)のようにP2橋脚付近に被害が集中した要因は、前述(2)のように上下部工の動きに関連していると推測される。つまり、P2橋脚では支承が破断されず、上下部が支承を介して連結されたまま移動したことで、P2橋脚付近に大きな応力が作用し、主桁の座屈や脚部に損傷等が集中したものと推測される。

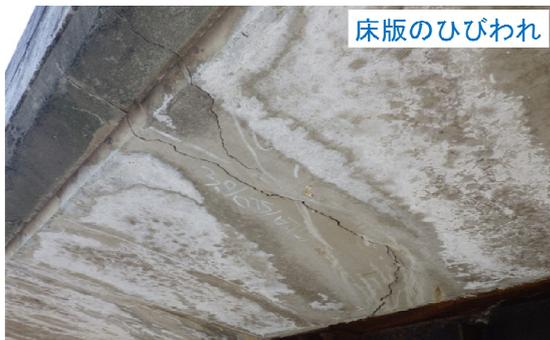
写真-1 大切畑大橋P2橋脚付近の床版ひび割れ状況

- [i] 基礎工（深礎杭）に最大幅10mmのひび割れ
- [ii] P2橋脚柱部（中空断面）に貫通ひび割れ
- [iii] 床版にP1-P2間で最大幅1.5mm、P2-P3間で最大幅3.0mmひび割れ（写真-1参照）
- [iv] 主桁腹板で最大74mm、下フランジで最大52mmの面外変形を伴う座屈（写真-2参照）

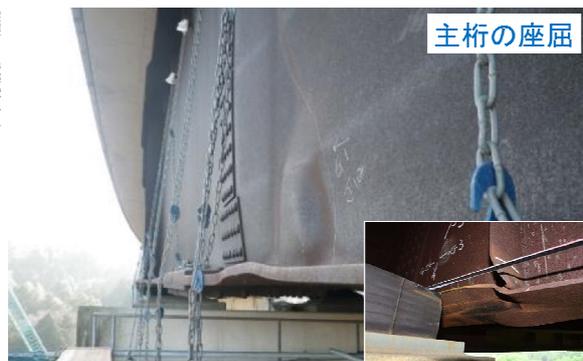
写真-2 大切畑大橋P1-P2橋脚間の座屈状況

特に、P1～P2間の主桁の座屈については、構造上も重要な部材であるが、その復旧には費用、時間を費やす可能性があることが懸念された。

座屈した主桁は、主桁の機能を大きく喪失していると考えられるが、損傷箇所の部分的な耐力の低下の程度を正確に把握することは困難であり、どのように復旧設計を行うかが課題であった。

復旧方針は、橋梁全体に必要とされる「耐力を復旧させる」ことを目的に、災害復旧への迅速性、及び経済性、施工性の観点から総合的に工法検討を行って決定した。結果として、中間支点近傍に横桁及び対傾構を追加補強することに加えて、座屈した桁を撤去せずに横に追加で桁を設ける方法を採用した。図-5に部材番号及び追加主桁の配置を示す。また、図-6に本橋における追加主桁及び追加対傾構の概要を示す。

追加主桁は、座屈により鉛直方向に対する耐力が著しく低下し剛性が低下した主桁（G1-J9～J10）を存置させたまま、G1、G2桁間に主桁を追加し、応力を追加主桁に代替させることで橋梁全体の耐力を回復させることを目的とした。

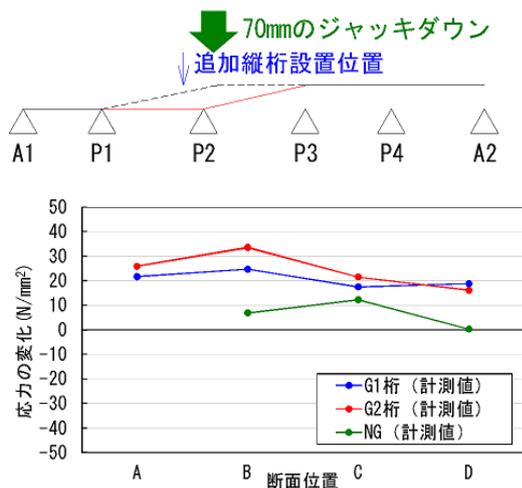
図-8 P2橋脚ジャッキダウン時の測定結果

調査結果より、追加桁に応力の変化が見られたこと、さらに、損傷した桁でも応力の変化が見られたことを確認できた。

解析値と計測値を比較すると、G1桁、G2桁ともに、損傷を考慮しない（損傷断面も抵抗断面とした）解析値と計測値が近似する結果となった。

3章(3) 1)～2)の結果から、追加主桁においても応力が発生しており、座屈したG1桁の応力を分担していることを確認した。加えて、G1桁の計測値が解析値（損傷を考慮しない）に近似したことから、G1桁は座屈しているものの幾分の耐力を有することも確認した。

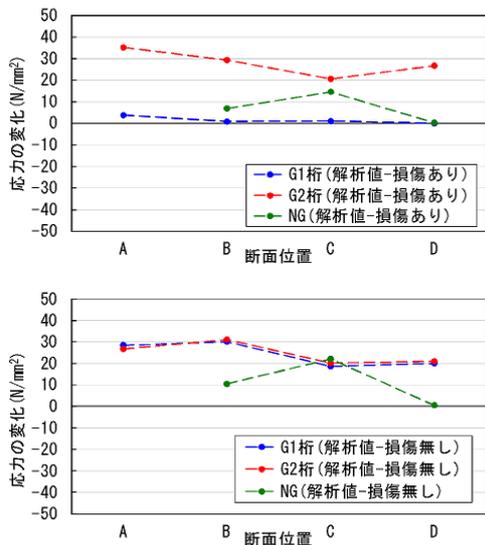
図-9 P2橋脚ジャッキダウン時の解析値

解析値においては、上段が損傷を考慮した（損傷断面は抵抗断面としない）結果、下段が損傷を考慮しない（損傷断面も抵抗断面とする）結果である。
