平成24年2月29日

記者発表

南九州西回り自動車道(芦北出水道路)湯浦川橋における修補について

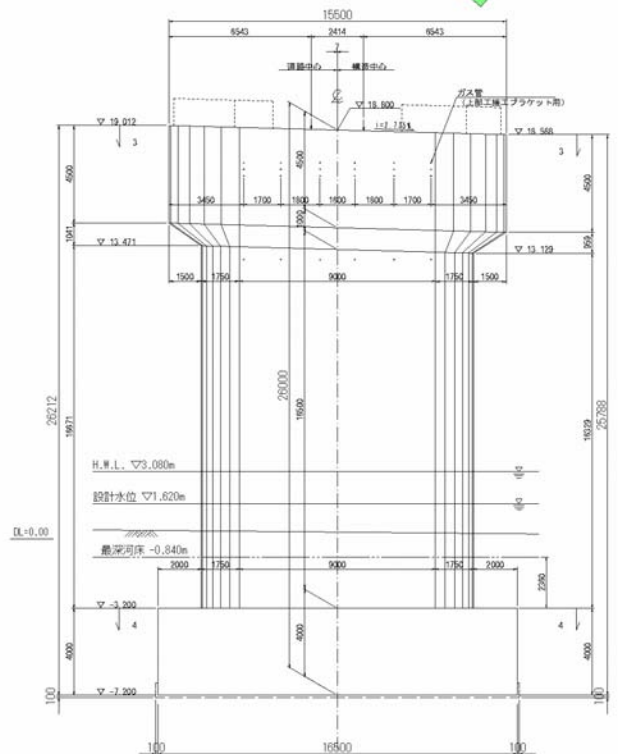
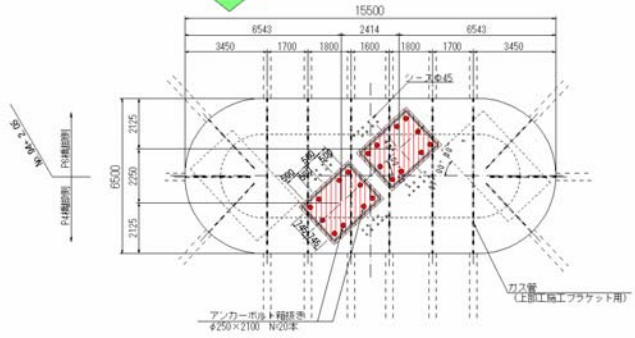
アンカー孔詳細図

アンカー箱抜箇所

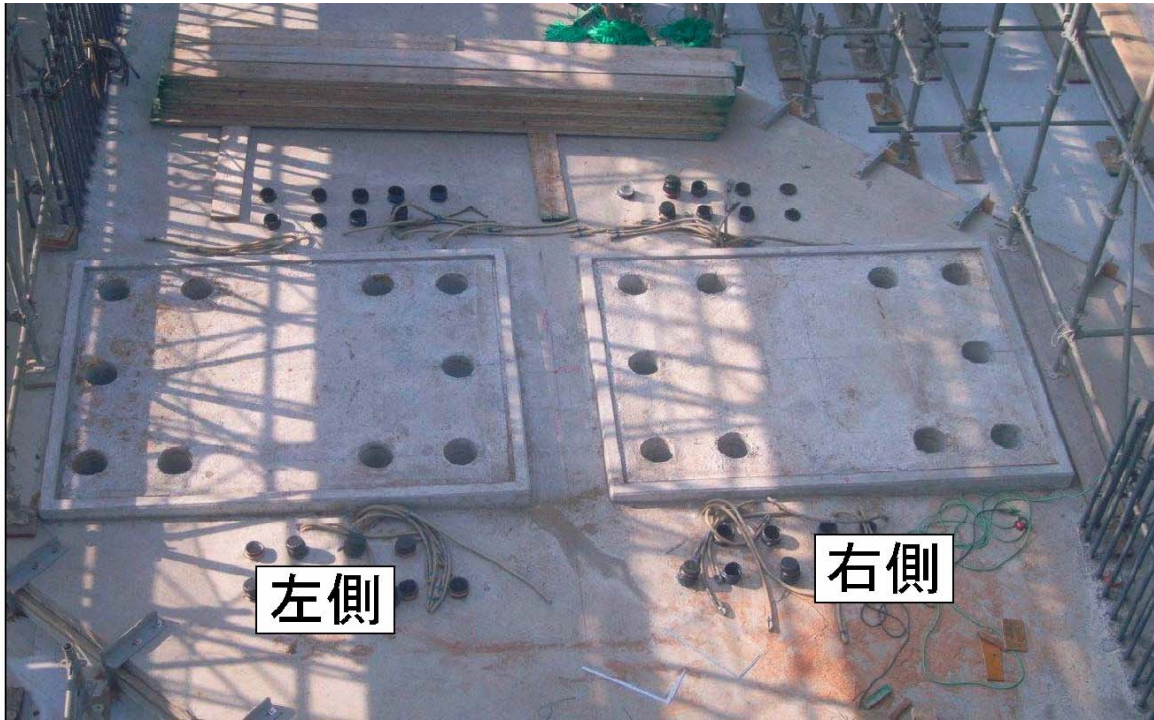
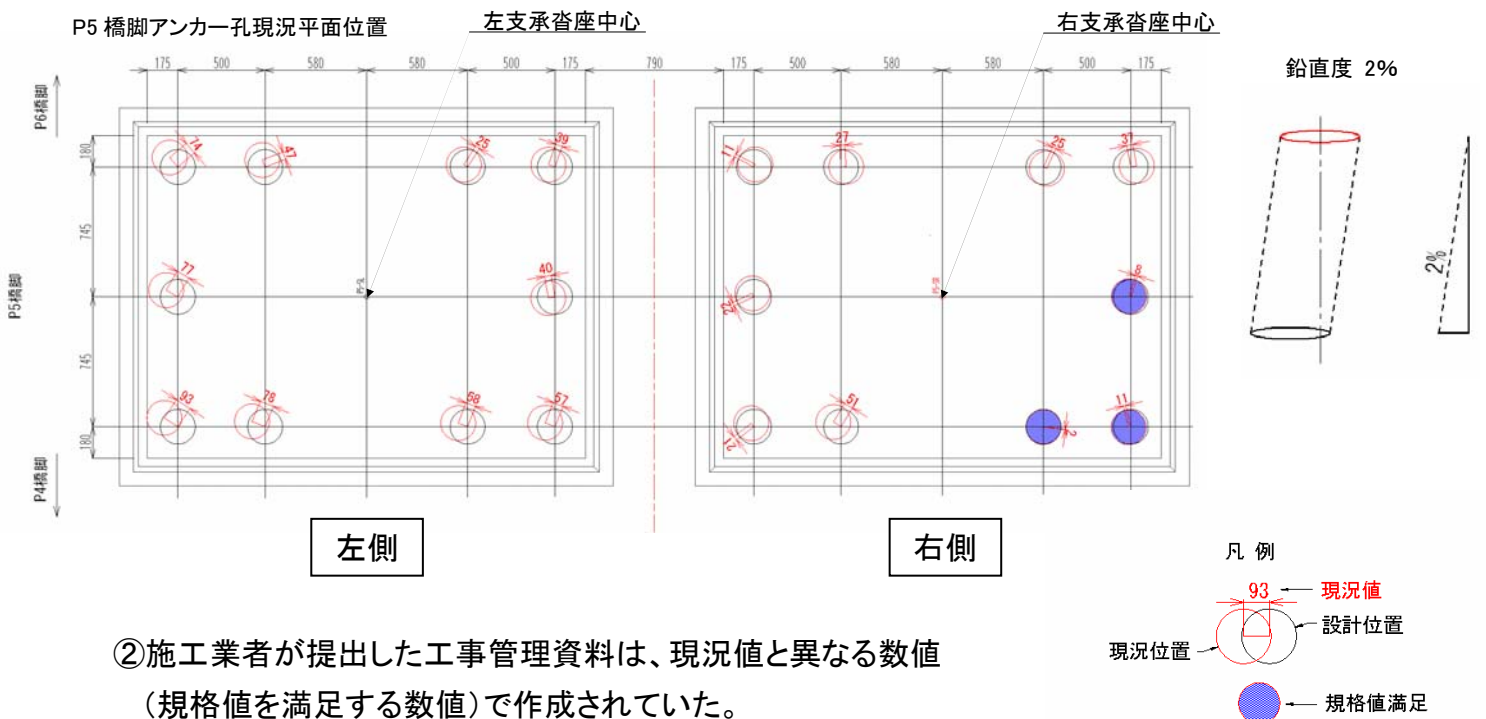
① 支承アンカー箱抜20箇所中17箇所が規格値を満足しないズレ等があった。

● 位置(規格値 $\pm 20\text{mm}$) \rightarrow 16箇所/20箇所 《最大93mm》

● 鉛直度(規格値 2%以下) \rightarrow 6箇所/20箇所 《最大5.8%》

- ① 箱抜き平面位置・鉛直度の不具合： 支承アンカー箱抜き用の型枠(厚紙製円筒φ200)設置の際、位置がずれていたか、若しくは支承アンカー箱抜き用の型枠の固定が不十分であったため、コンクリート打設時に型枠が斜めにずれた。
- ② 施工管理： 施工者はコンクリート打設前に型枠や鉄筋などが設計図書のとおり配置されていることを確認するようになっているが、その確認を怠ったことと、固定状況の確認不足。

アンカー箱抜き20箇所のうち、規格値以上の17箇所について再施工を行う。
