### 3. 浸水範圍・氾濫形態

### 3. 浸水範囲・氾濫形態(浸水の状況: 青井阿蘇神社付近)

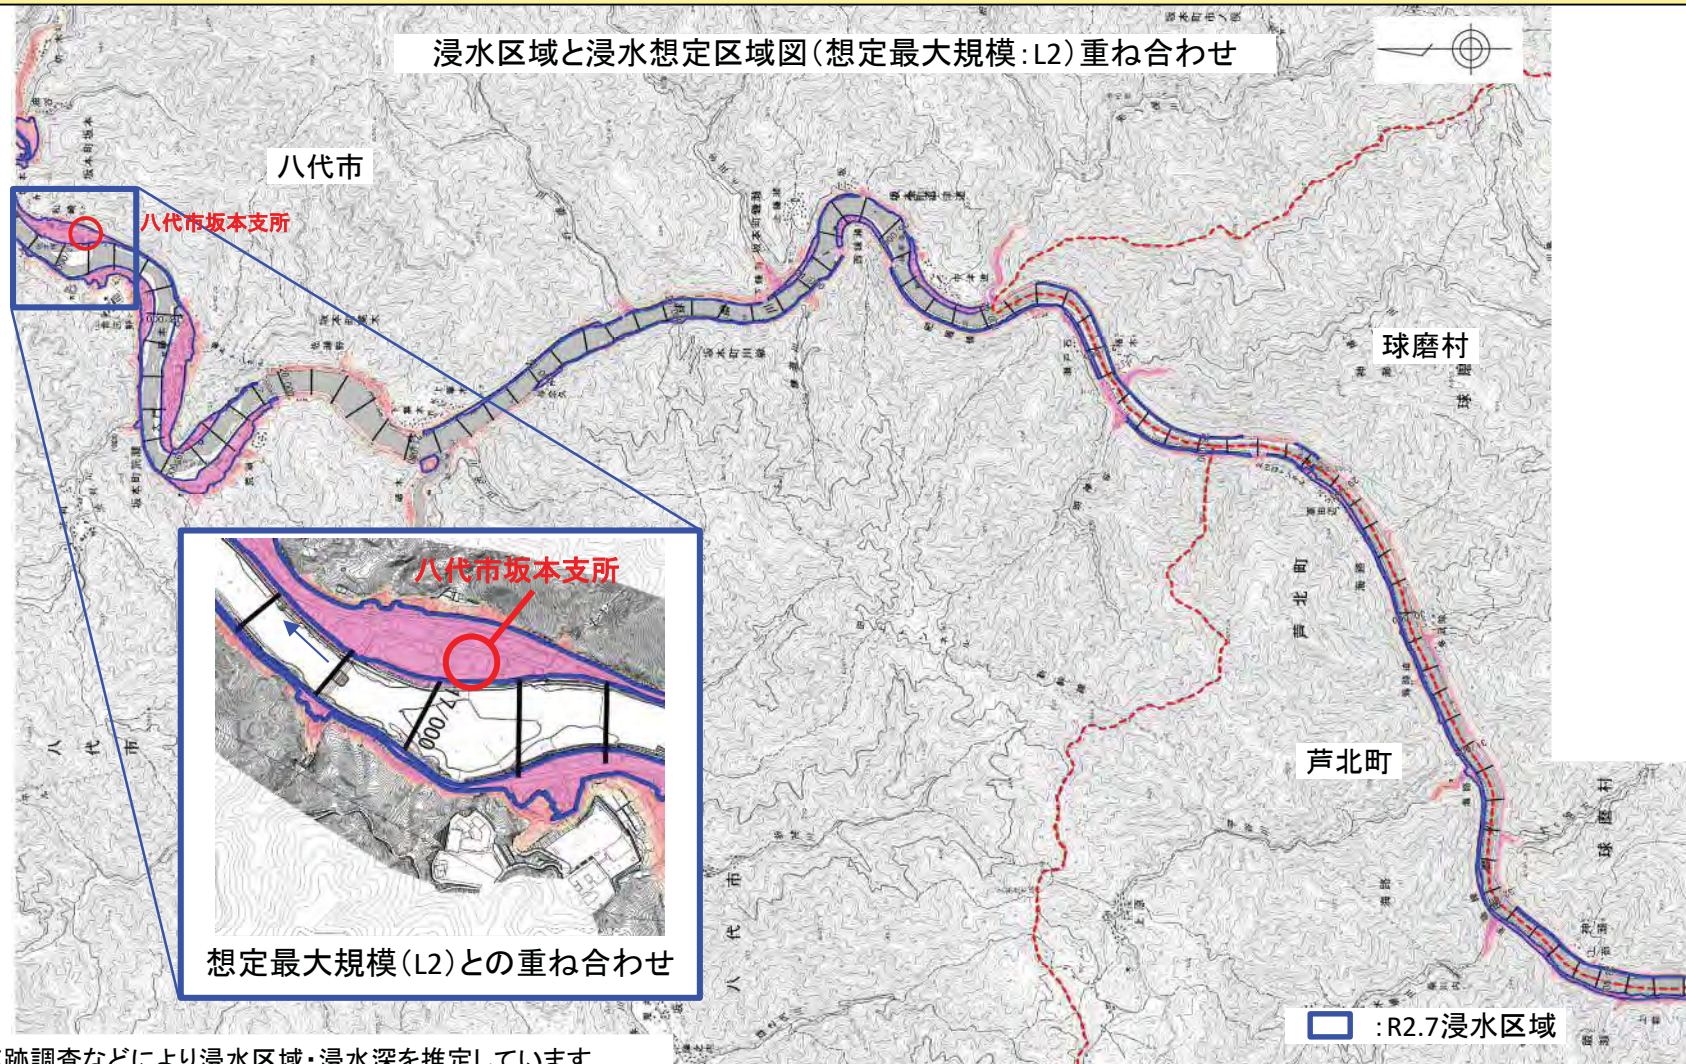
- 下流の八代市街部では、浸水被害は発生しなかったものの、中流の山間狭窄部では、河道水位が計画高水位を超え、越水による浸水被害が発生した。
- 球磨川中流部(八代市坂本支所付近)では浸水区域は、L2(想定最大規模)の浸水想定区域と近い広がりである。

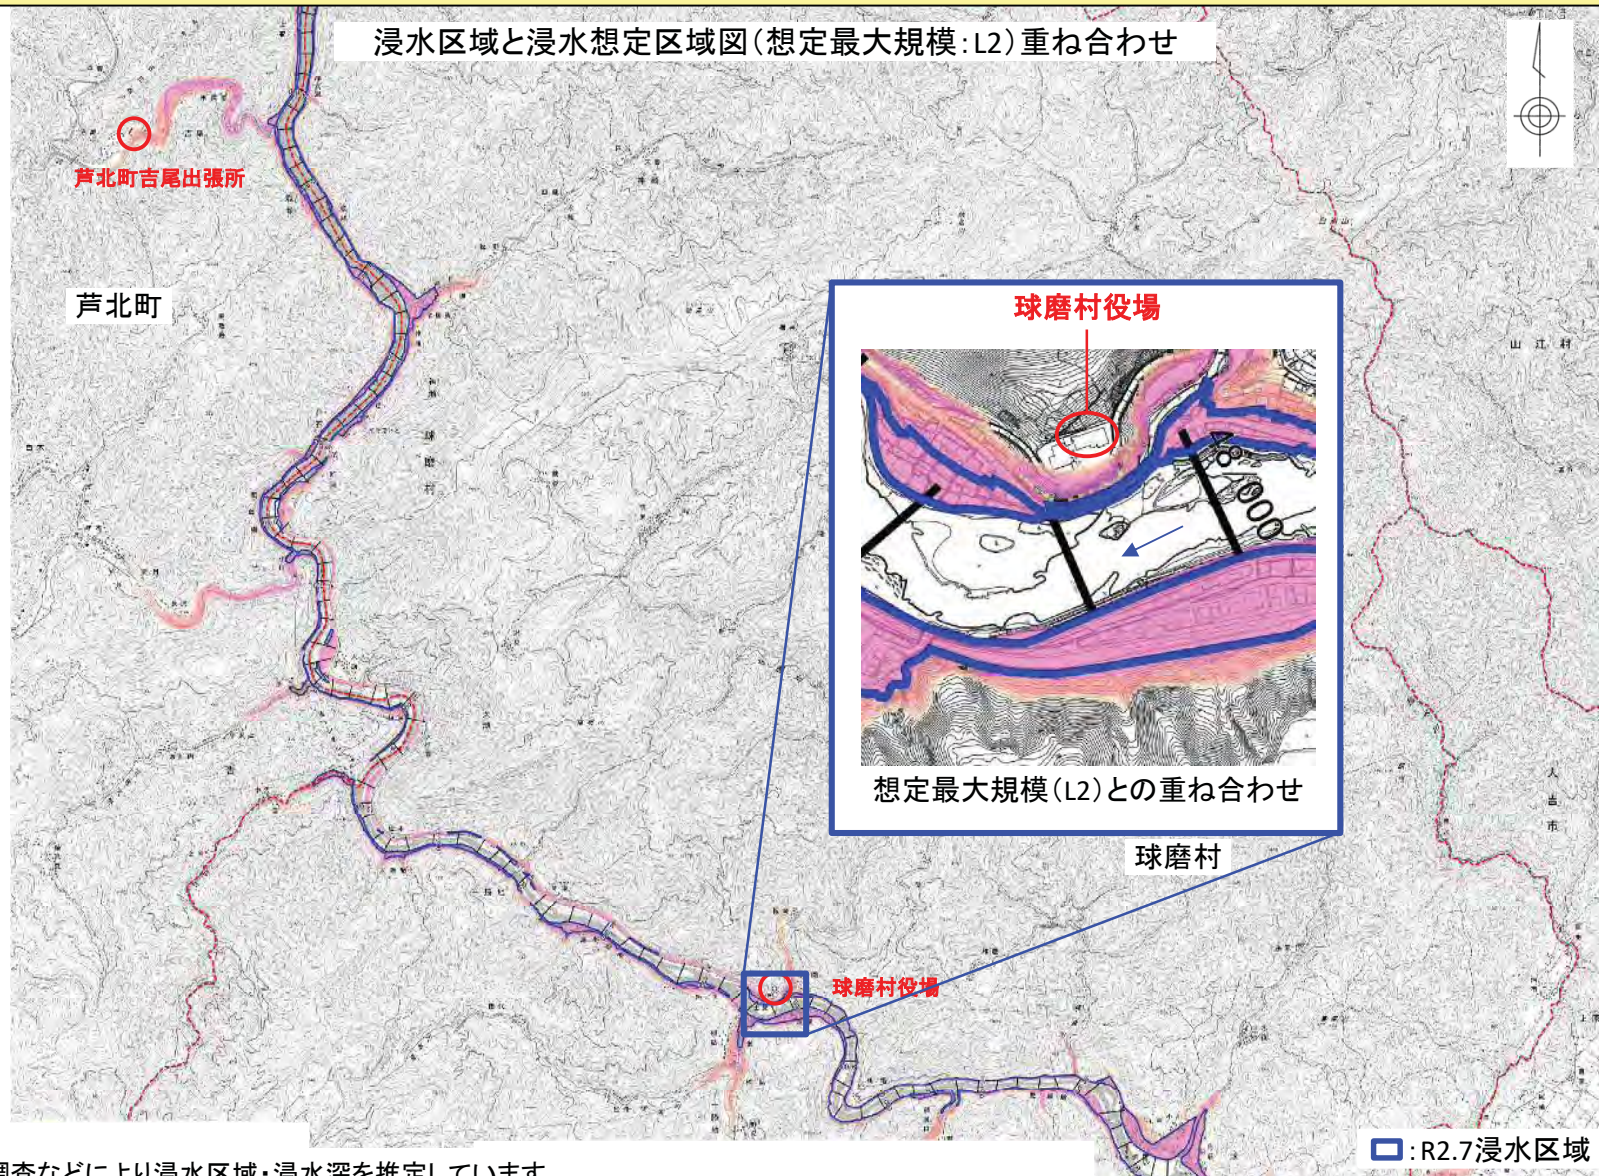
○球磨川中流部(球磨村役場付近)では、L2(想定最大規模)の浸水想定区域ほどの広がりが  
ない。

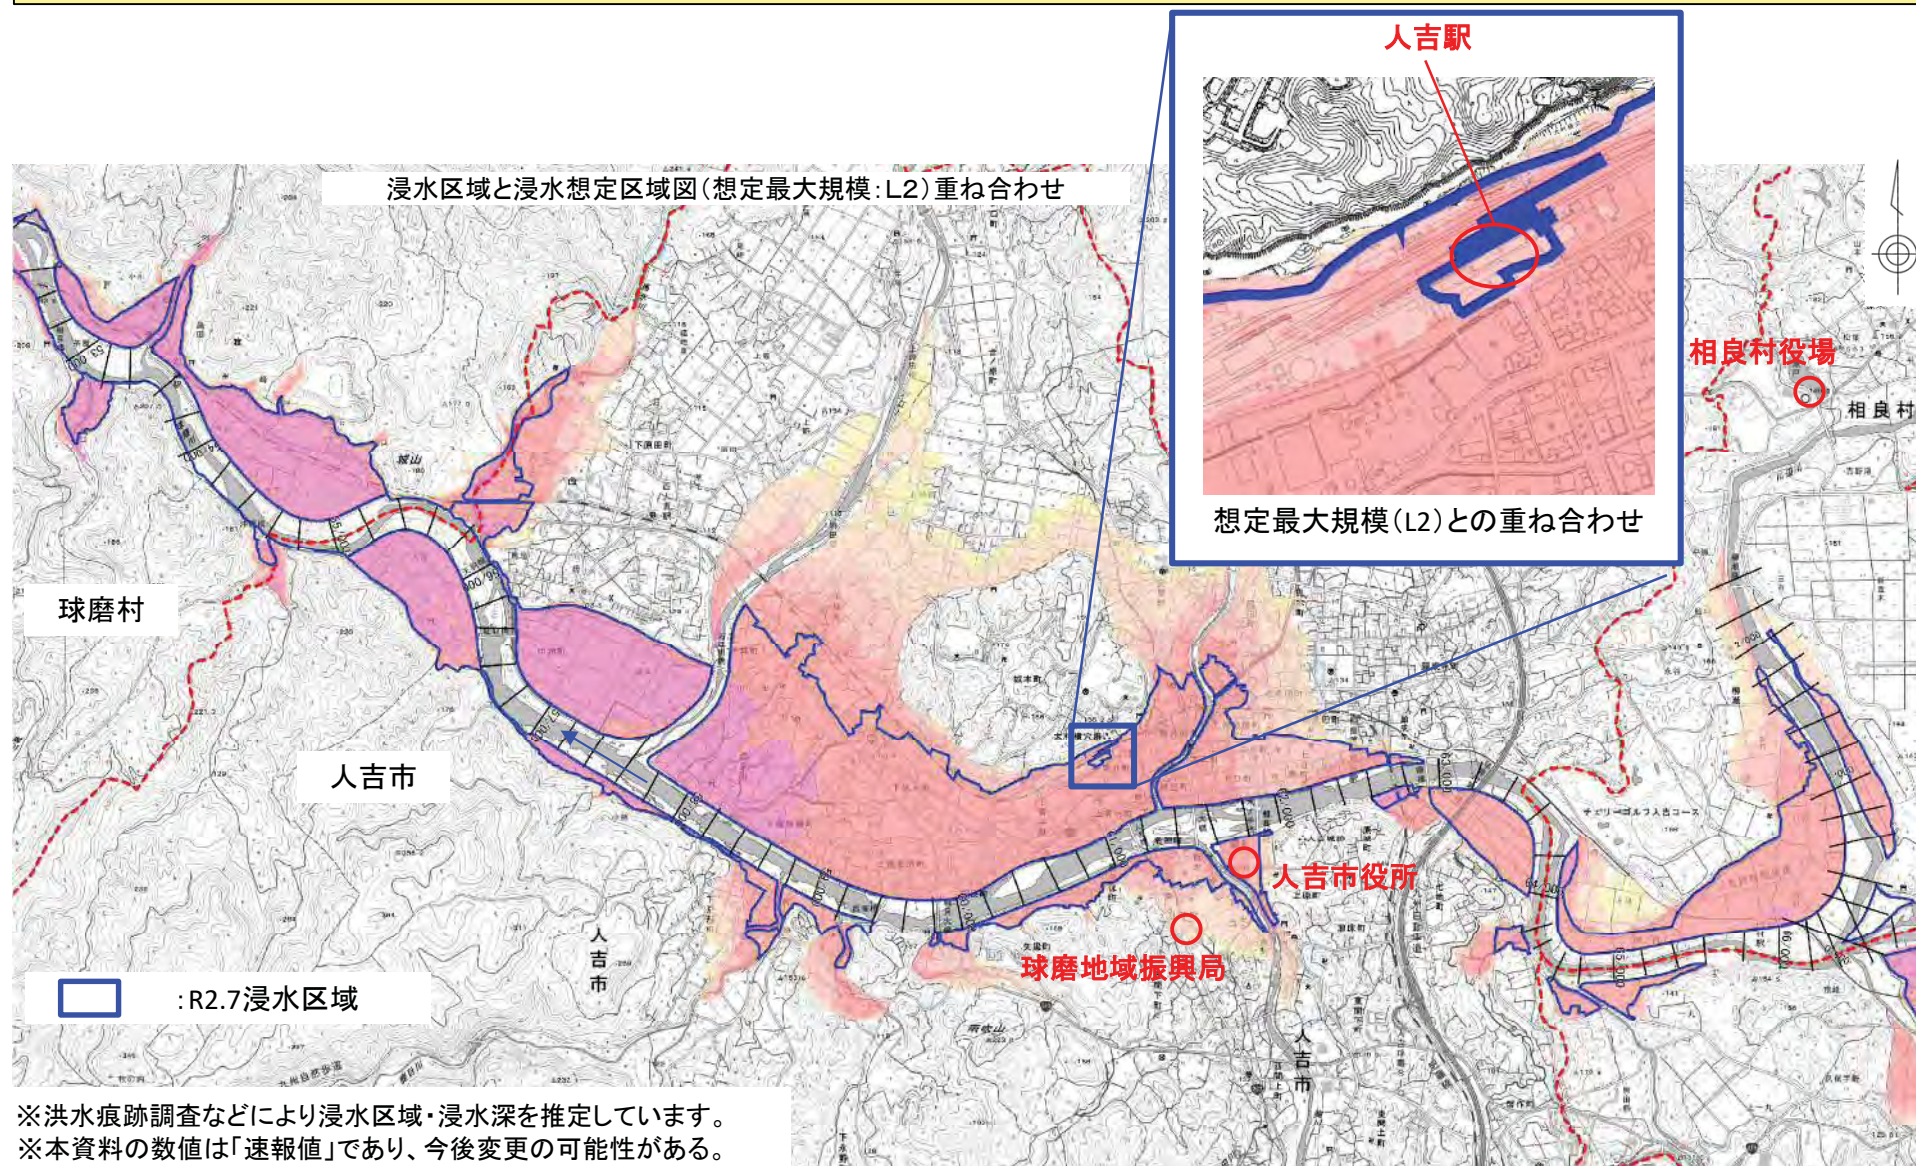
○山間狭窄部の入口に位置する球磨村渡地区付近においては、浸水区域は概ねL2（想定最大規模）の浸水想定区域と近い広がりである。

○人吉市街部においては、L2（想定最大規模）の浸水想定区域ほどの広がりが無い。

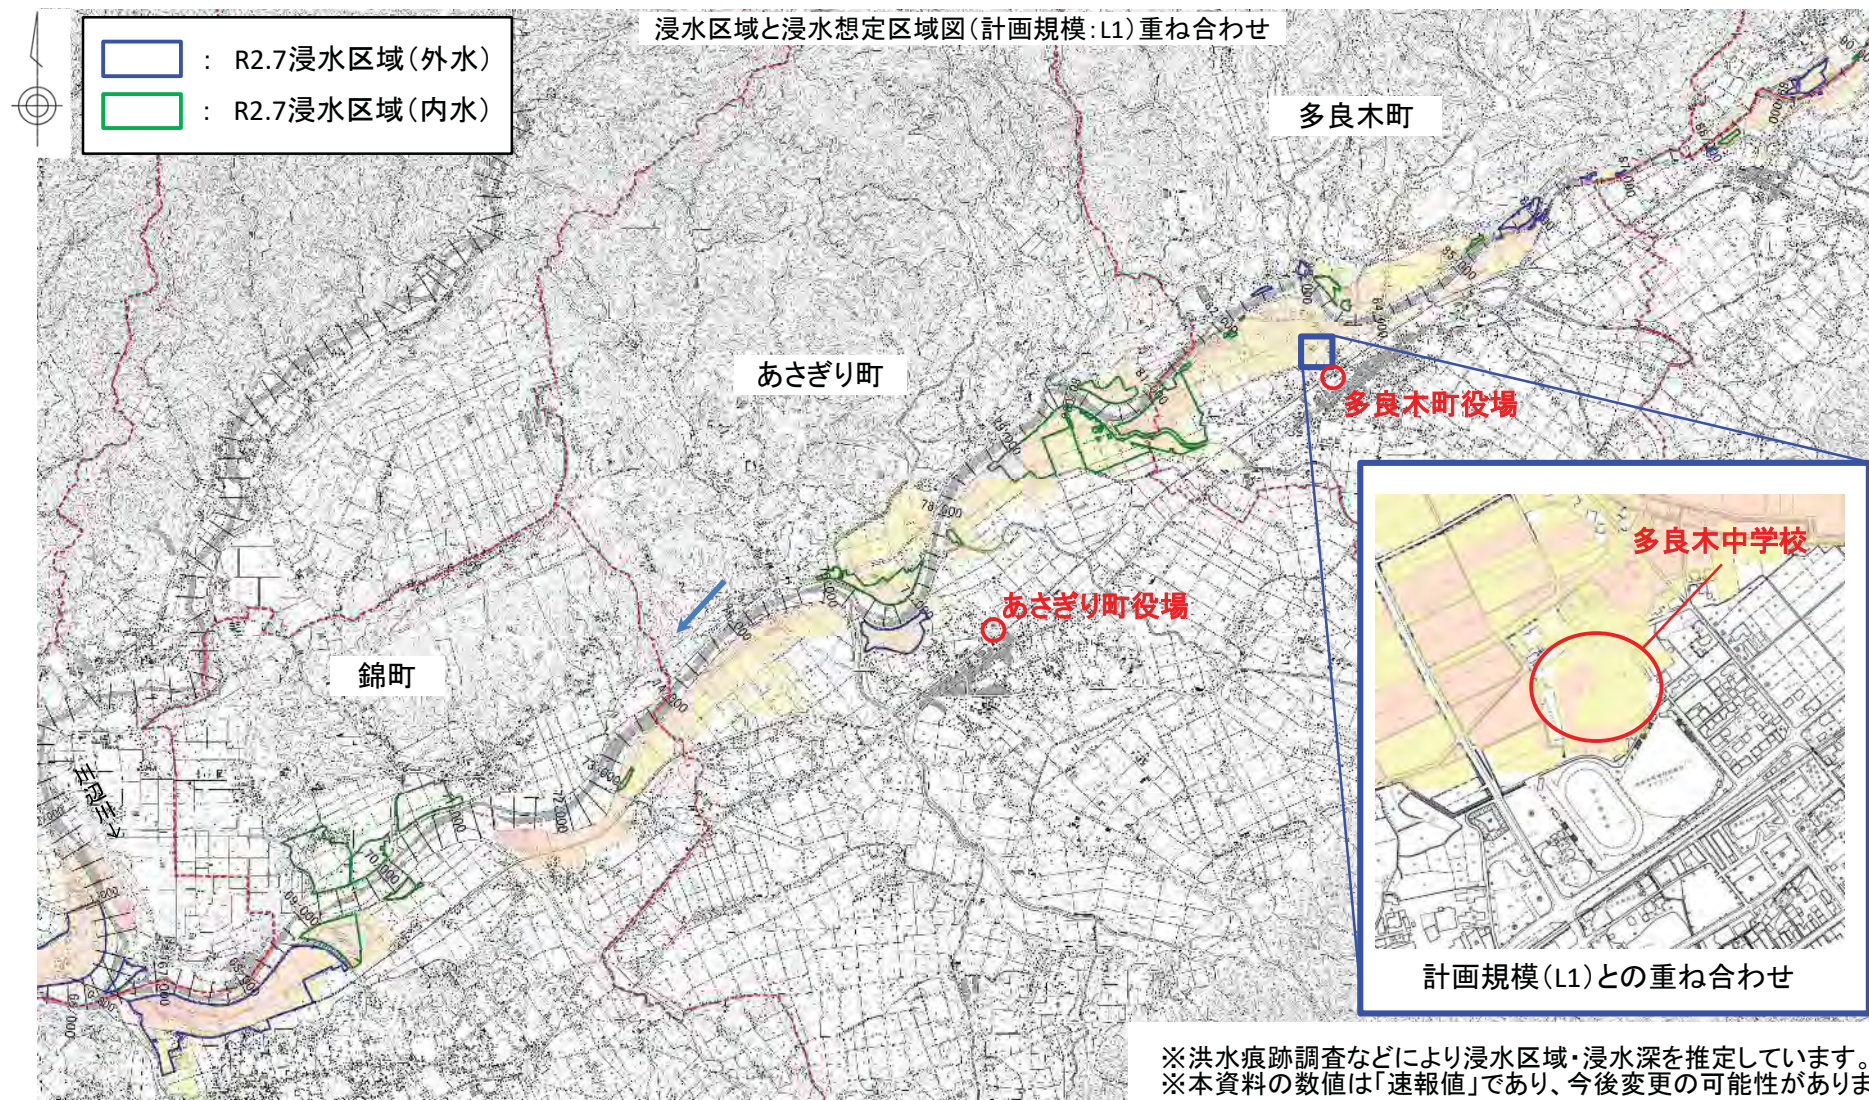
○川辺川合流点より上流の本川区間においては、川辺川合流点付近ではL1(計画規模)の浸水想定区域に近い広がりで浸水が発生しているが、ほとんどの区間はL1(計画規模)の浸水想定区域よりも狭い広がりとなっている。

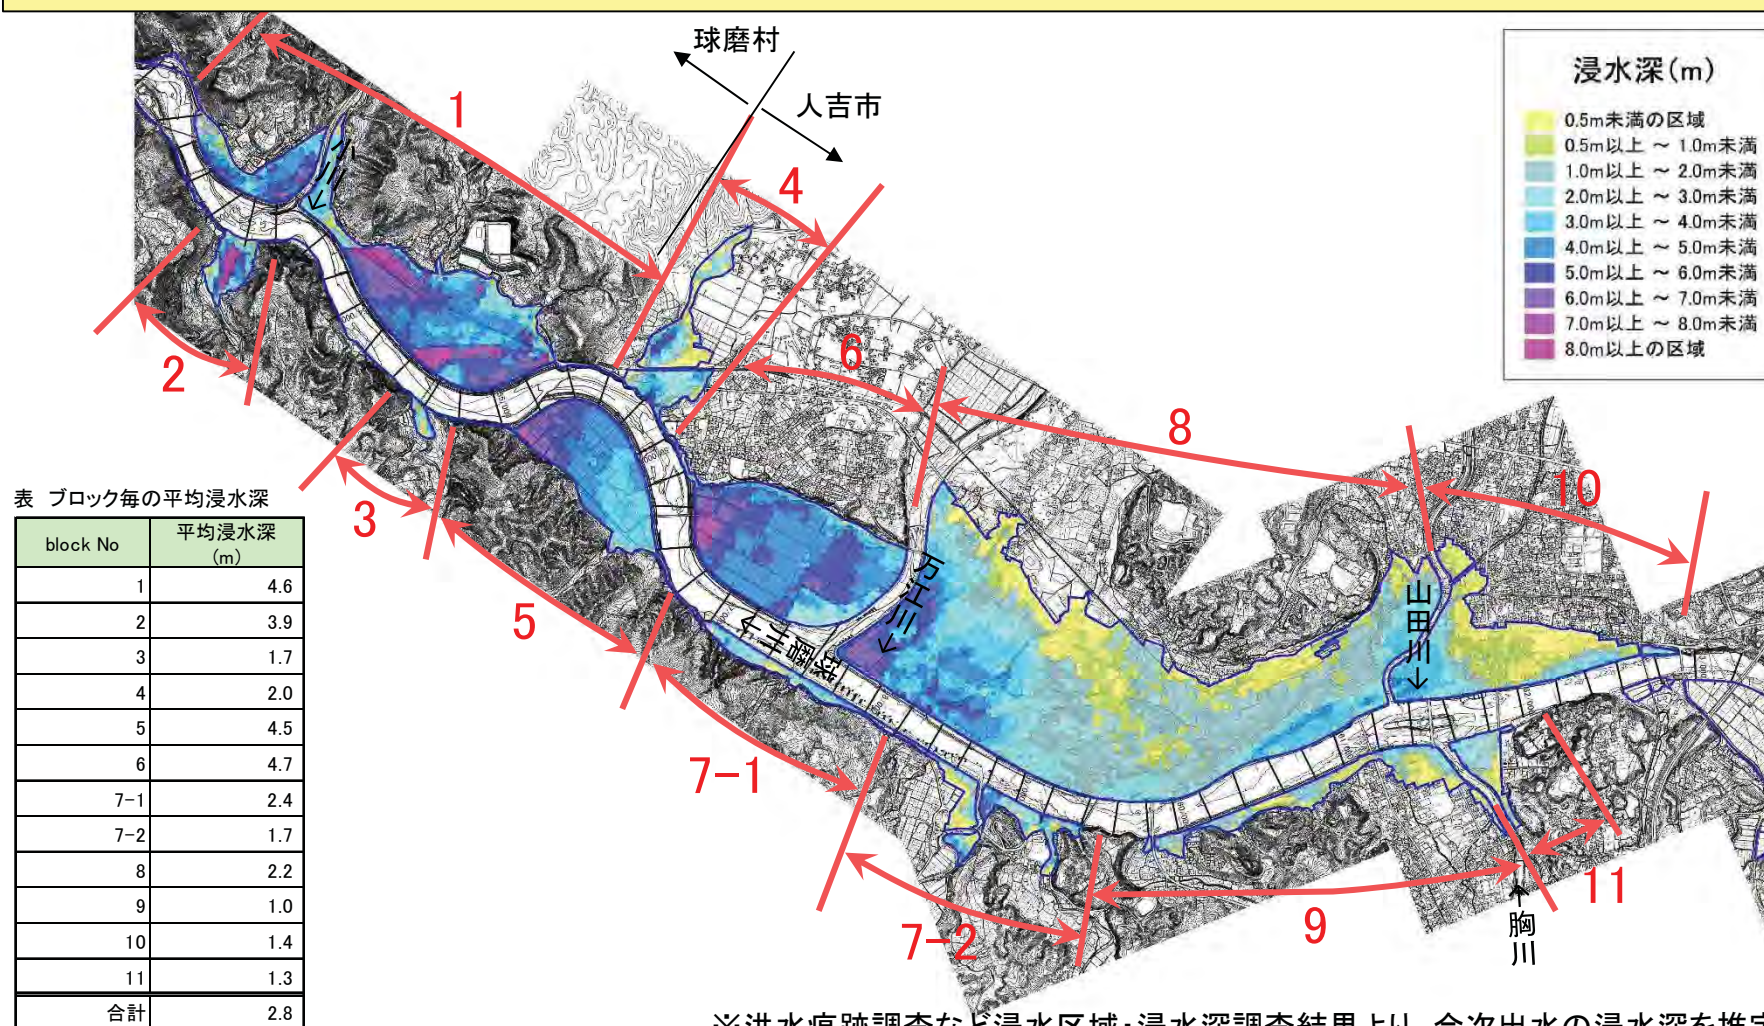
○山間狭窄部の入口に位置する球磨村渡地区付近から万江川の合流部までの区間は、平均水深が2～5mと深くなっている。

○万江川合流点から上流の人吉市街部は1～2m程度の平均浸水深となっているが、万江川合流部や山田川合流部及び球磨川沿いの浸水深が大きくなっている。

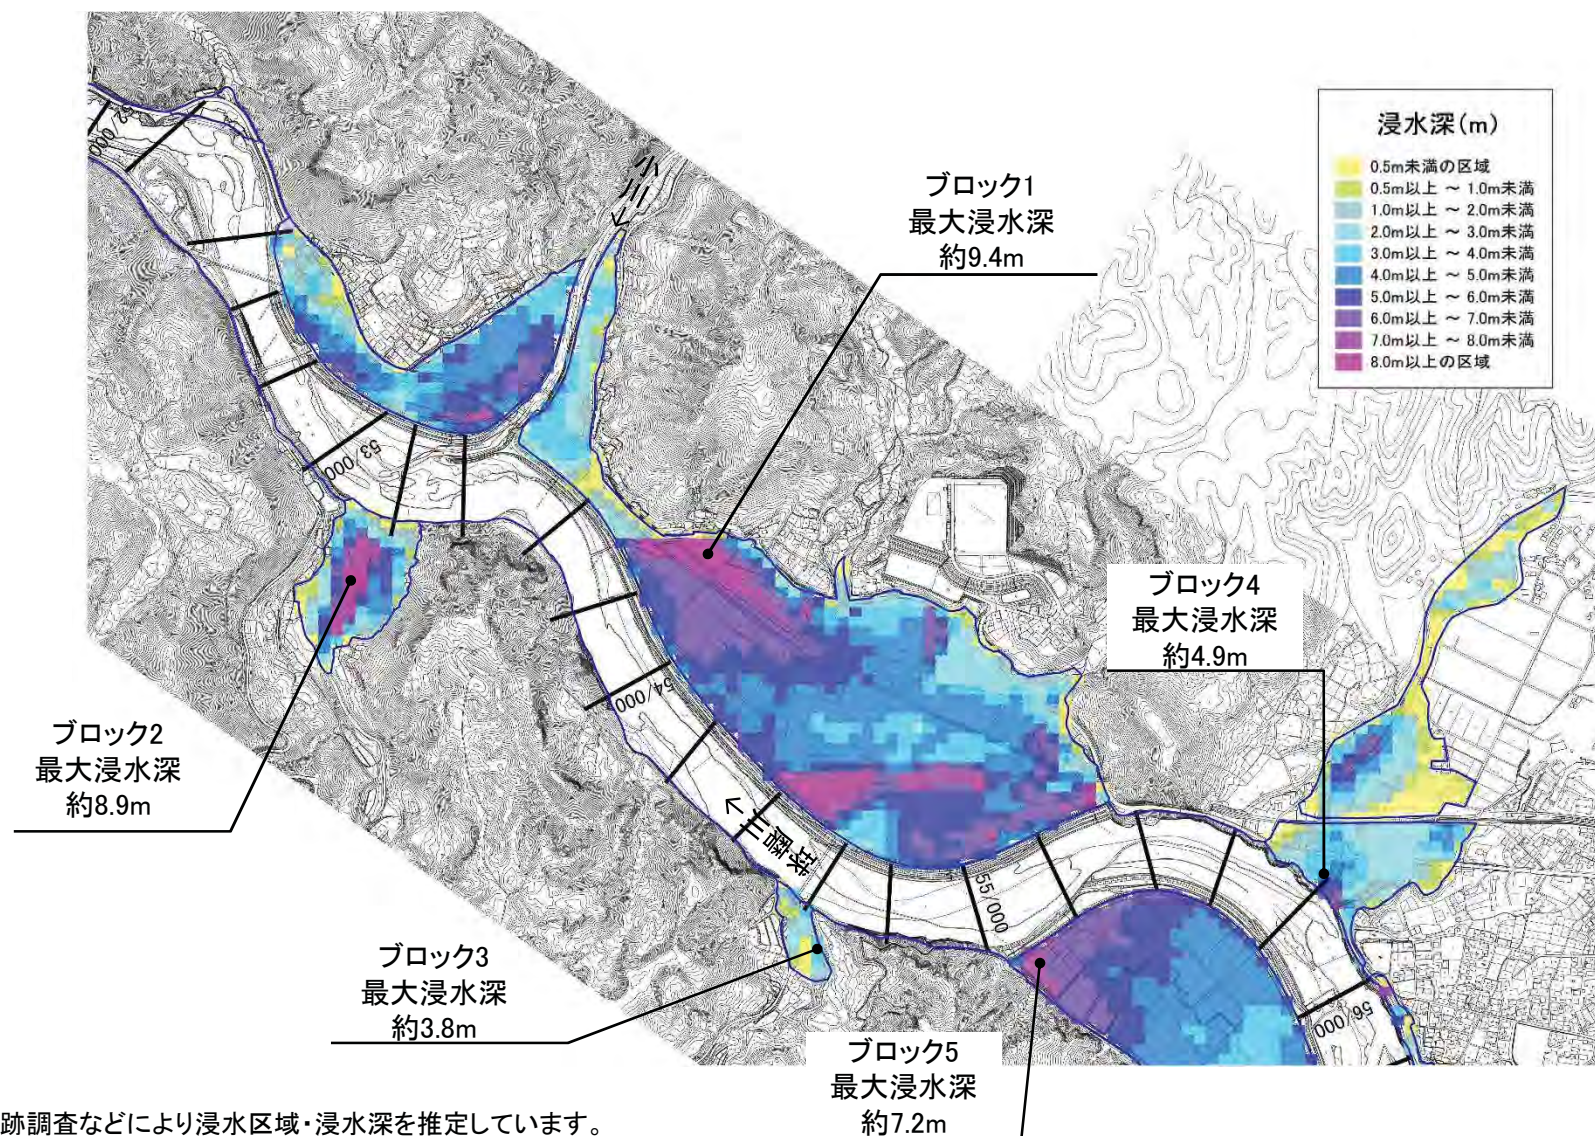
○球磨村渡地区では、概ね3m以上の浸水深となっており、深いところは最大浸水深が8mを超える範囲も確認されている。

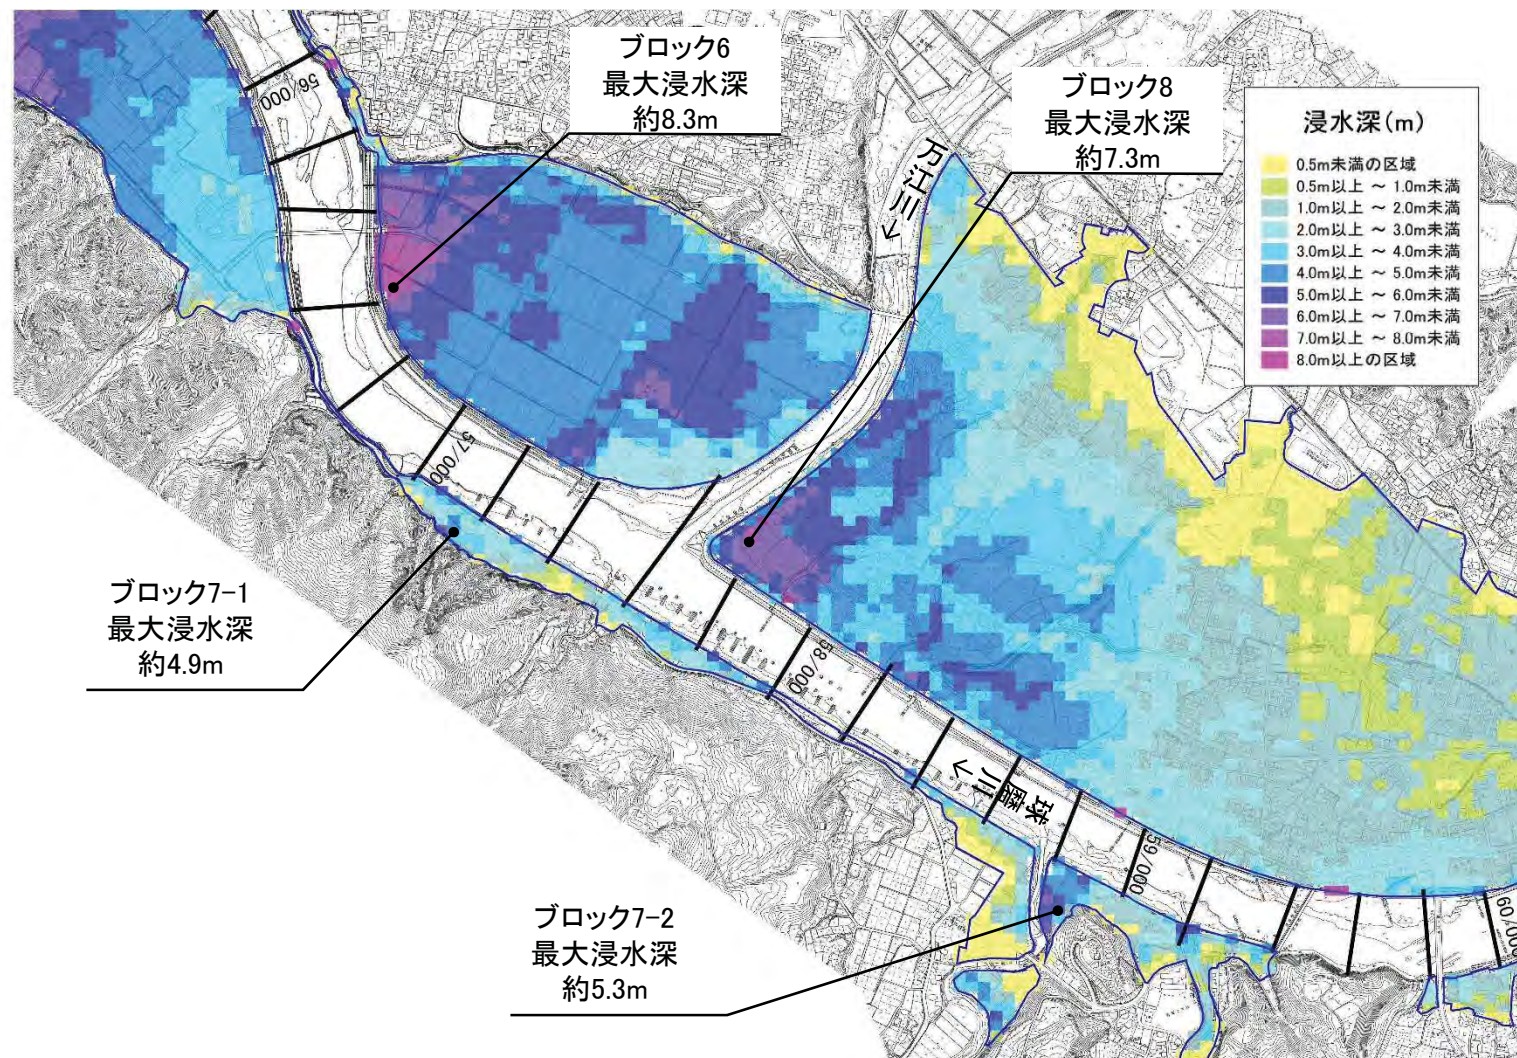
○万江川の合流点付近も浸水深が7mを超えている。

○市街部の58k800付近から下流は浸水深が大きくなっている。

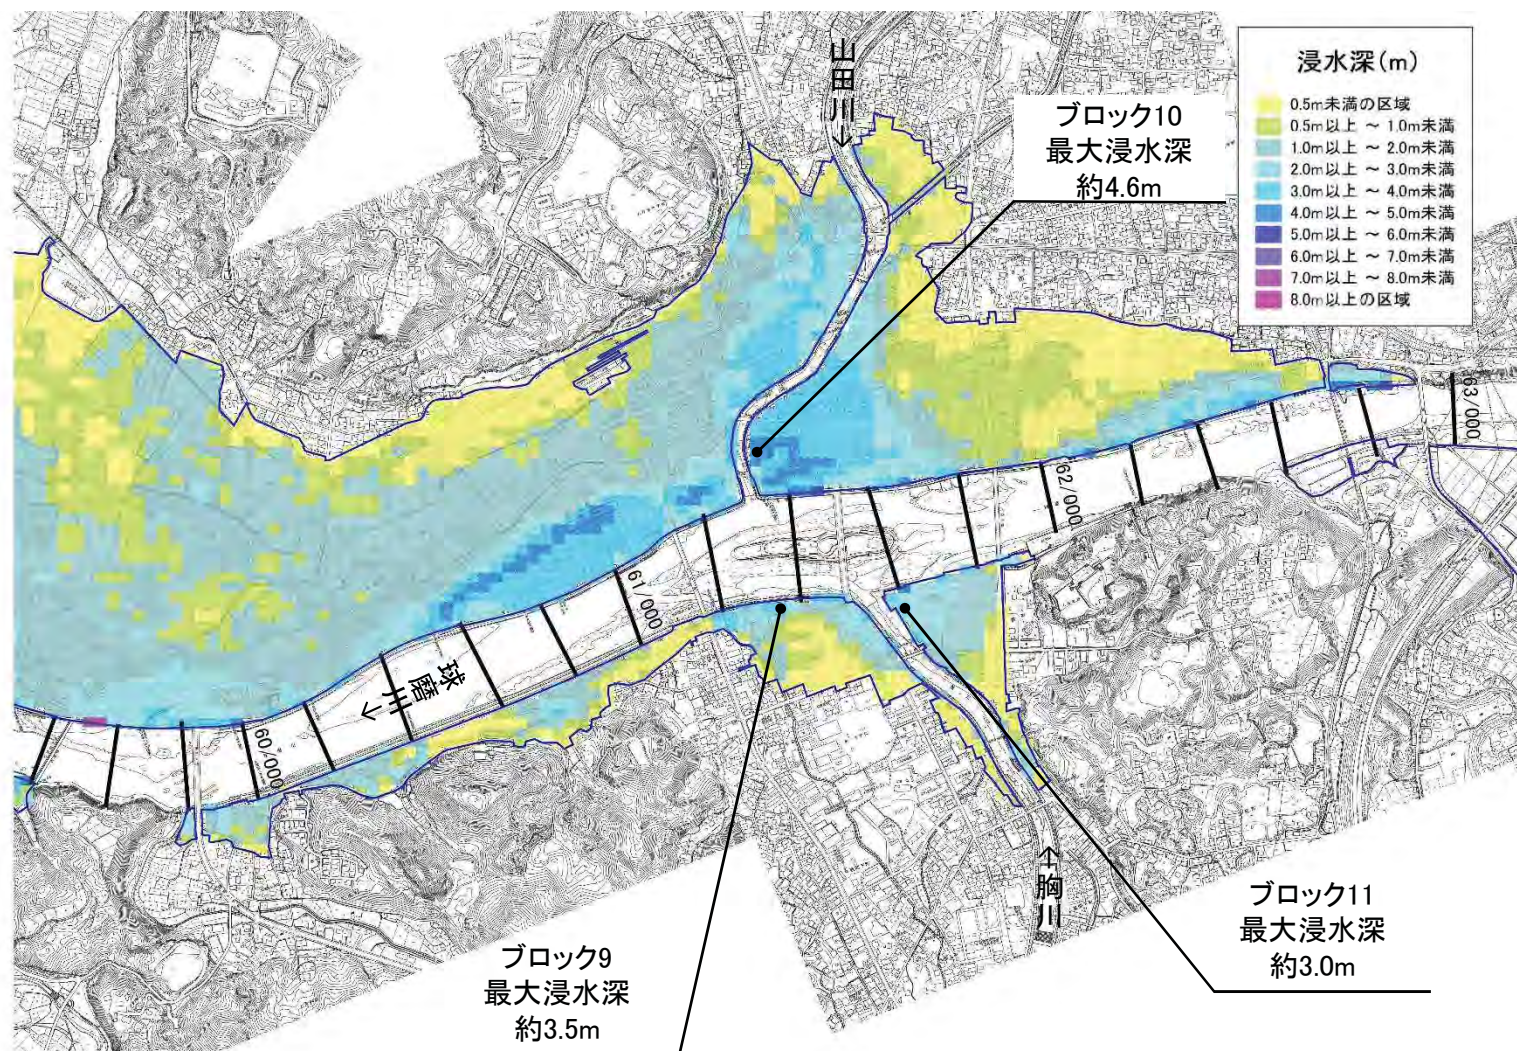
○人吉市街部の河川水位は、堤防天端を2m程度越えるような状態で流下しており、堤防沿いや山田川の合流付近の浸水深は3m～5mの浸水深となっている。また、市街部の平均浸水深は1m～2m程度となっている。

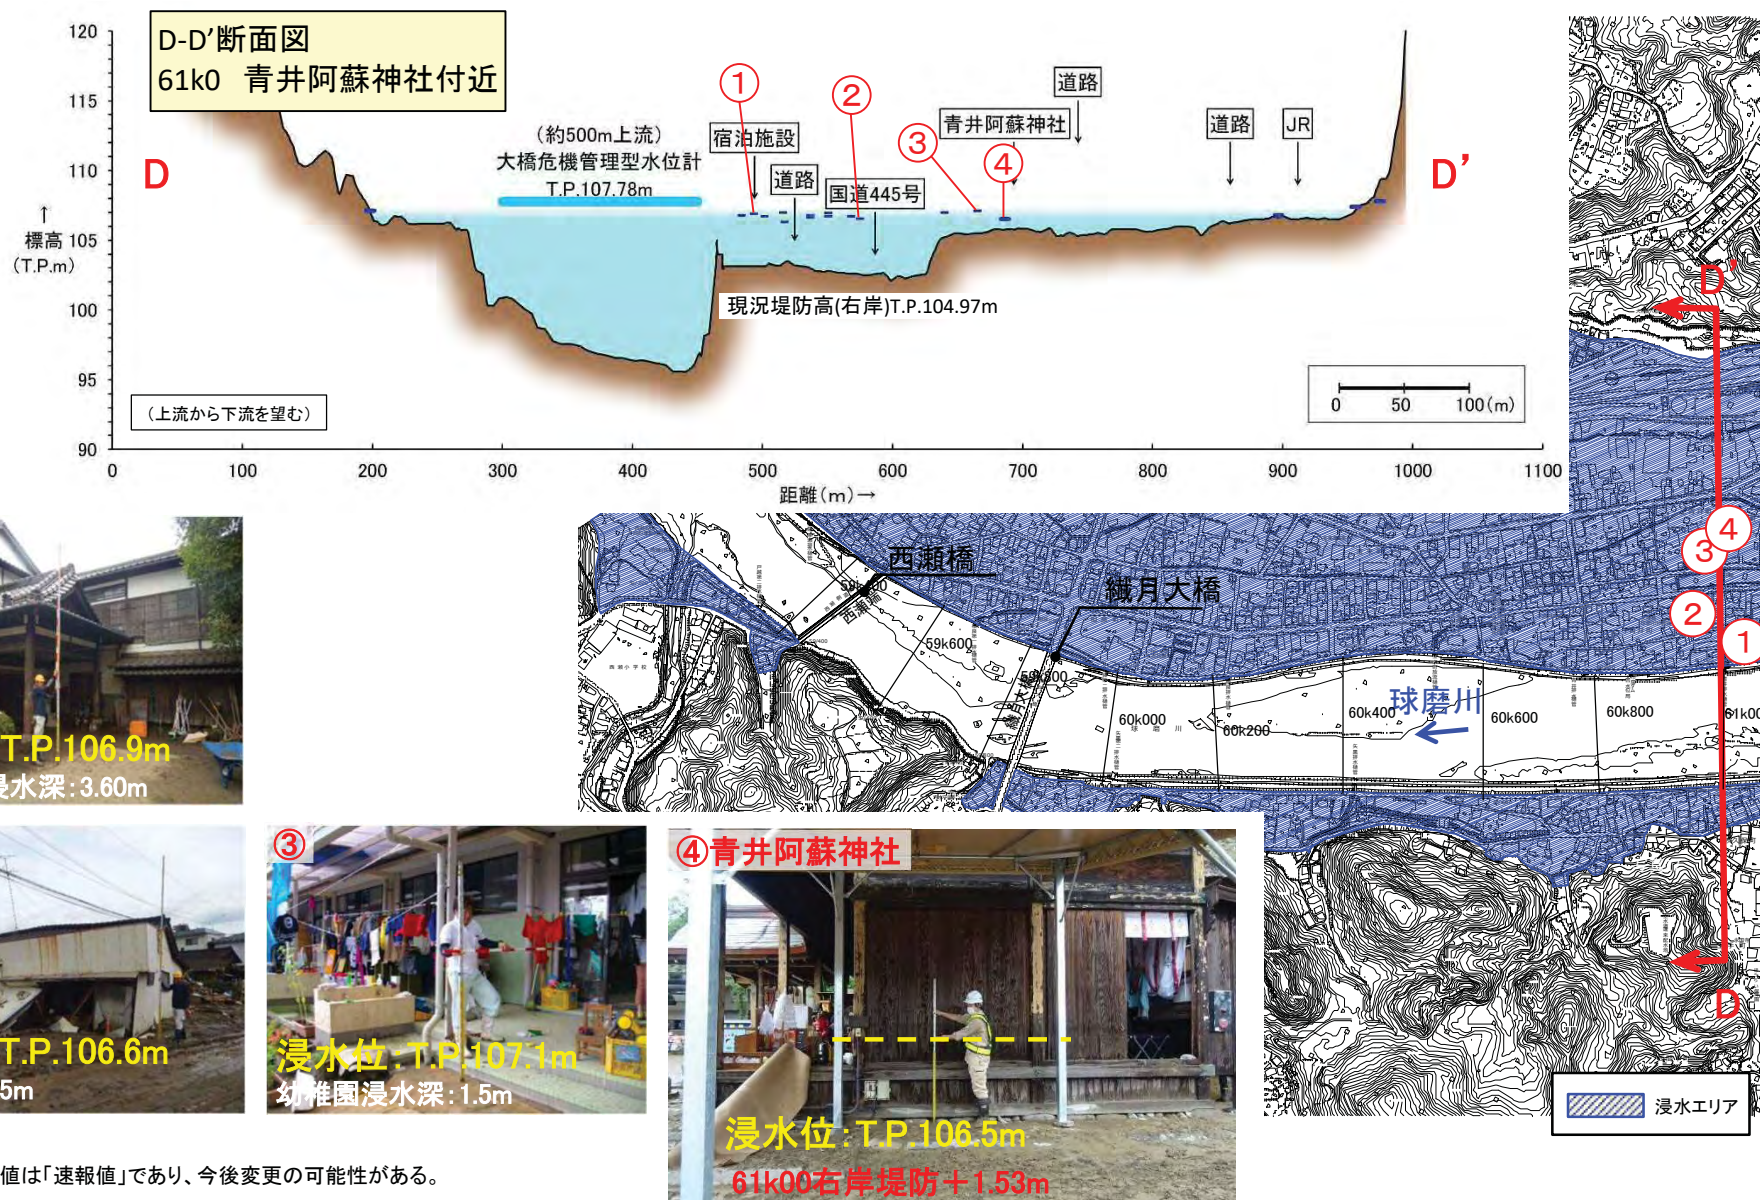
○青井阿蘇神社の洪水痕跡T.P.106.5mや周辺の痕跡調査結果等より、河口より61km付近でも堤防天端を1.5m程度越える水位となっていたと推測される。

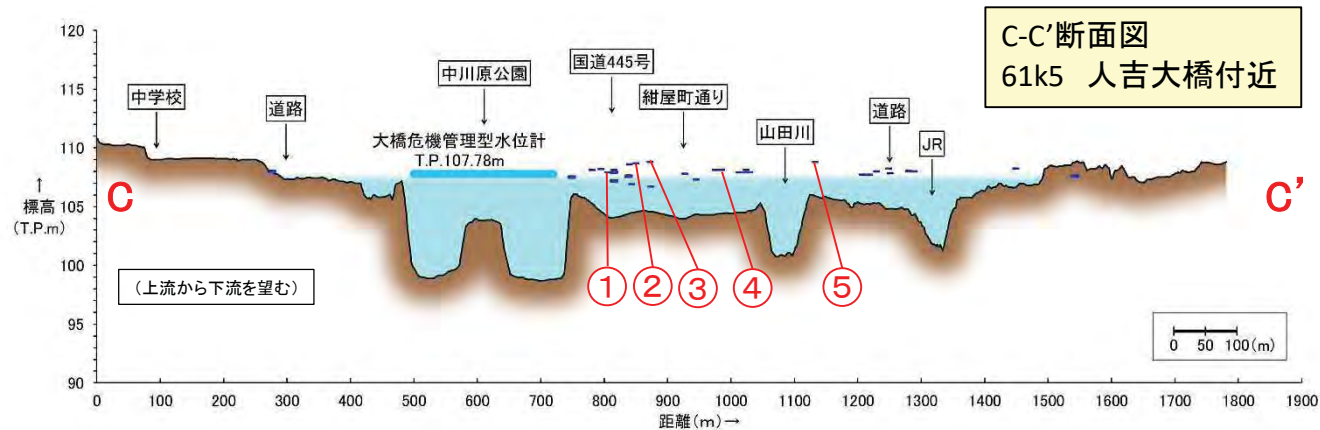
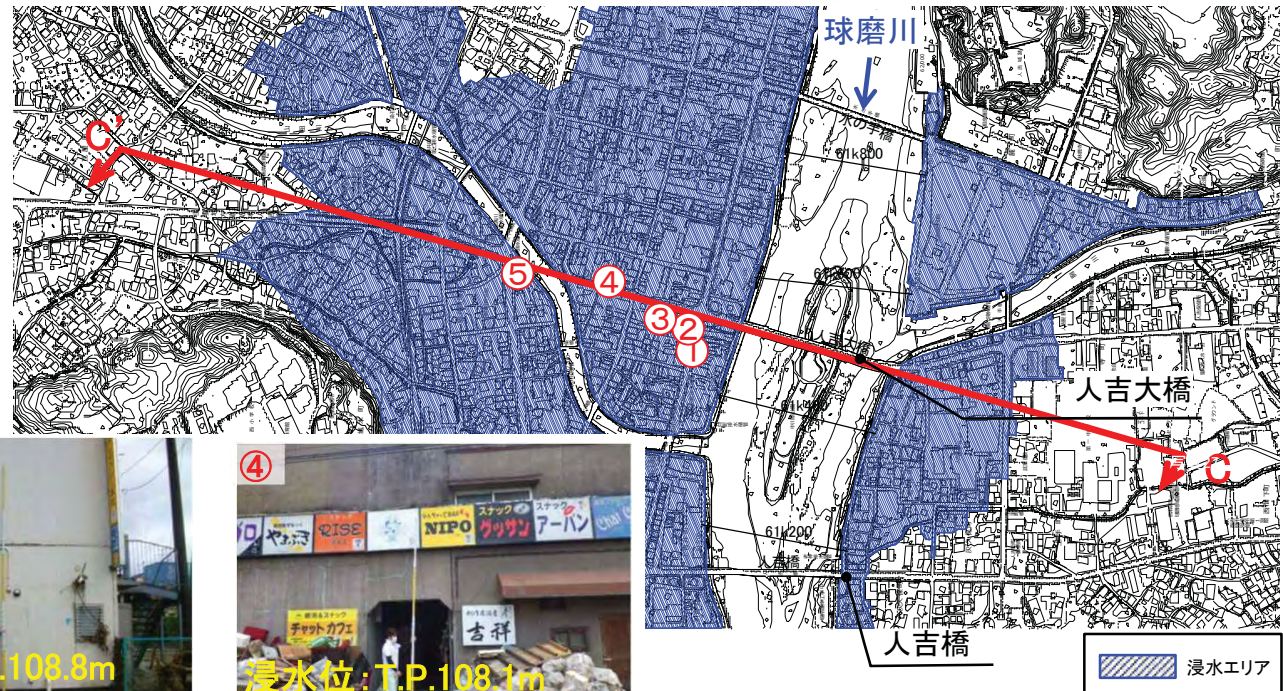
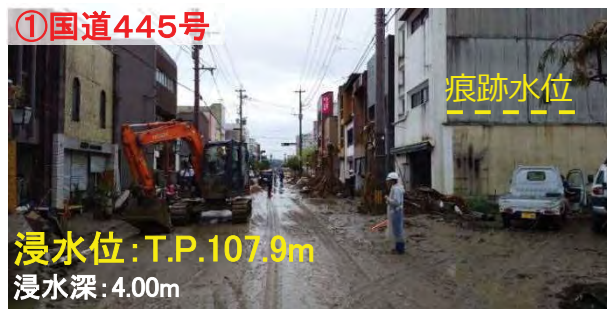
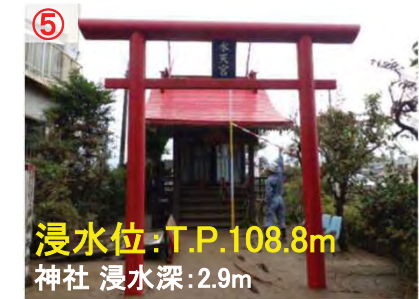
### 3. 浸水範囲・氾濫形態(浸水の状況:人吉大橋付近)

○人吉大橋の危機管理型水位計で観測されたピーク水位はT.P.107.78mであるが、市街部の浸水深調査においても同程度の水位が確認されている。

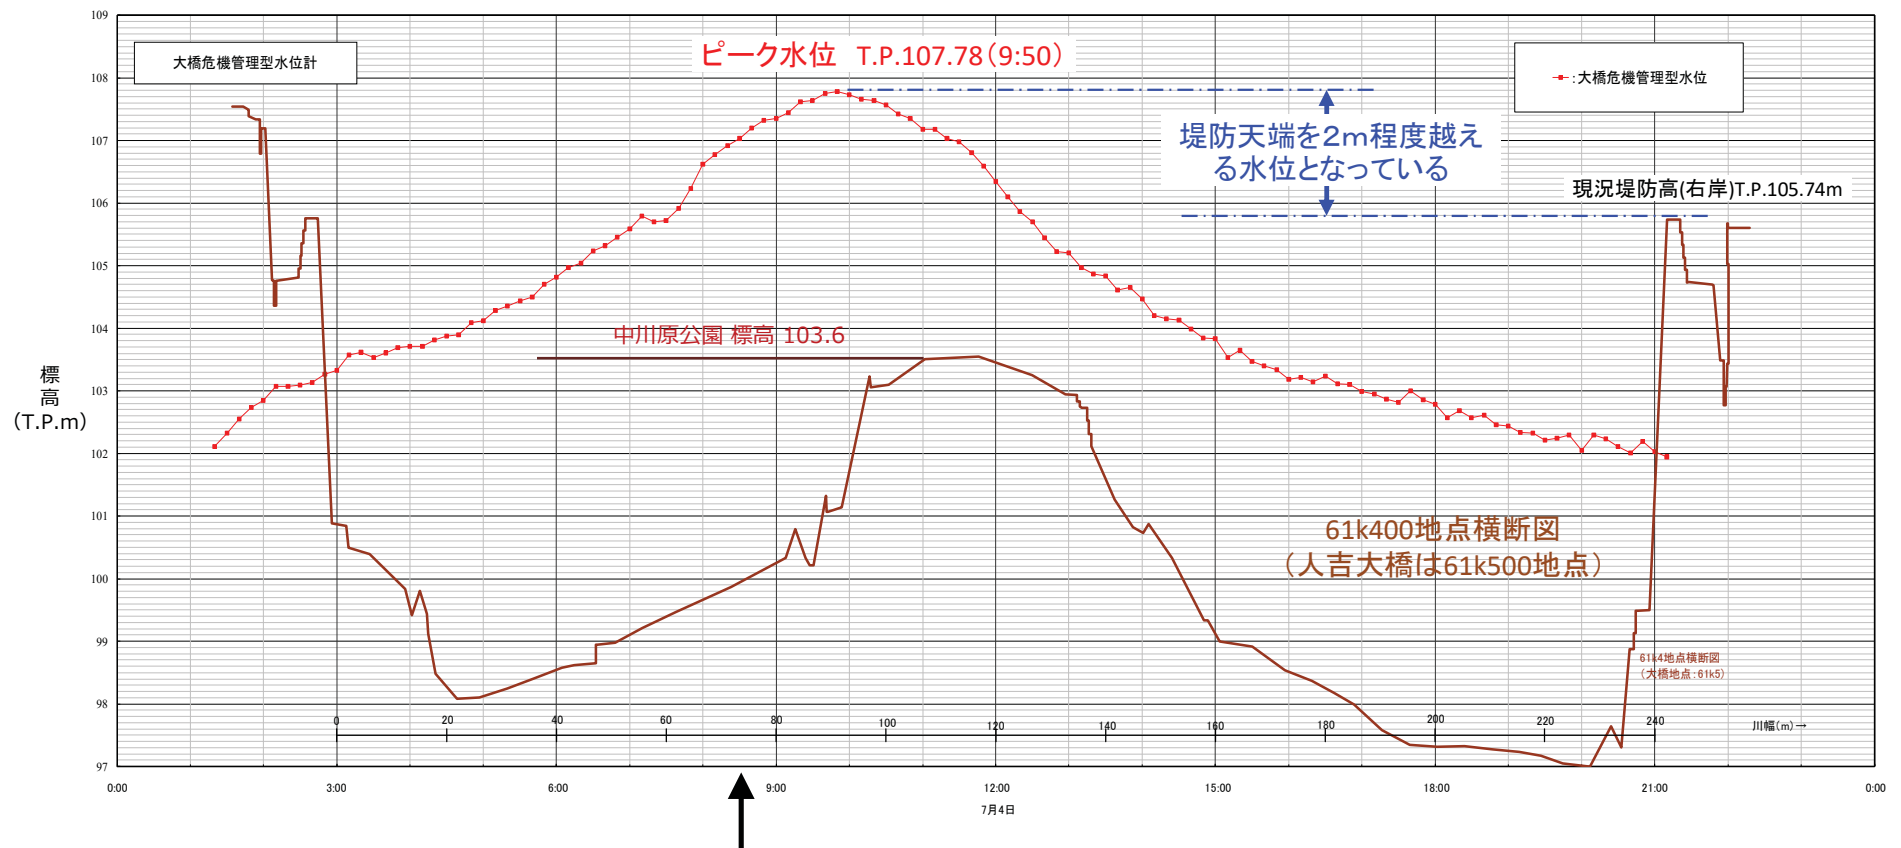
- 人吉水位観測所の下流約700mに位置する人吉大橋に平成31年1月に設置した洪水時のみ水位観測を行う危機管理型水位計は、ピーク水位T.P.107.78mを観測した。
- 人吉大橋付近では、右岸堤防を2m程度越える水位となっていた。

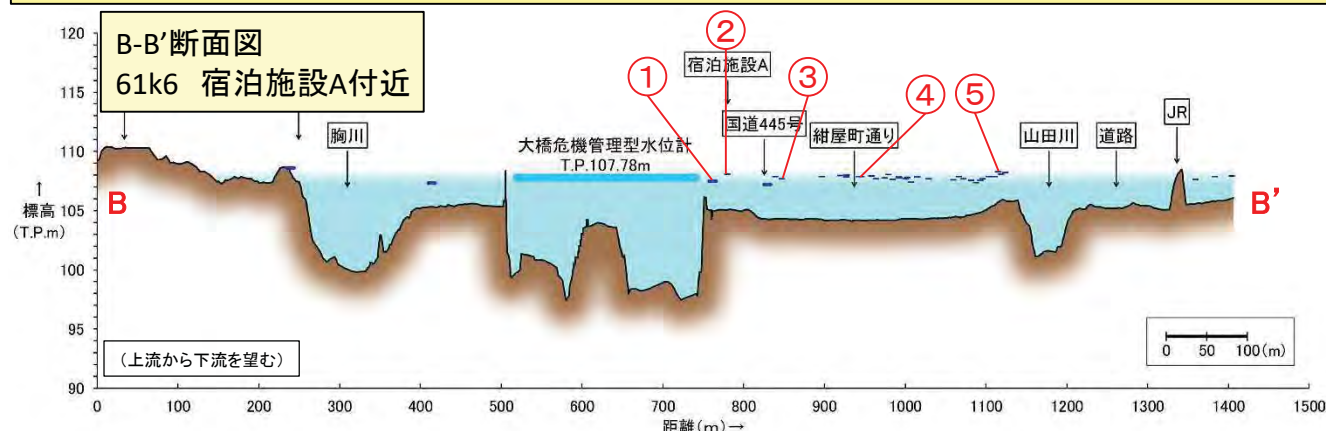
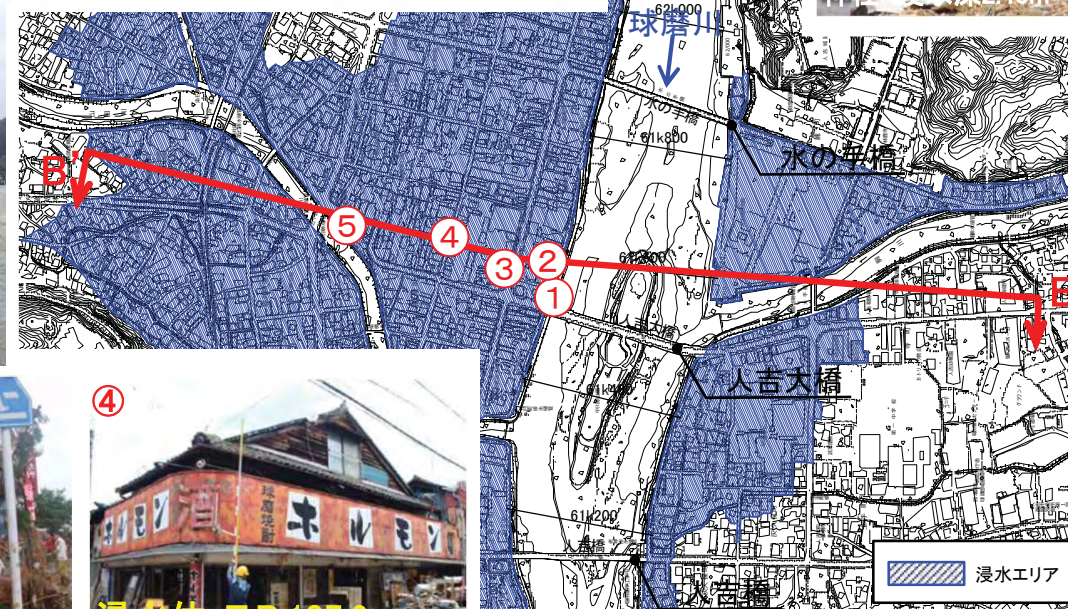
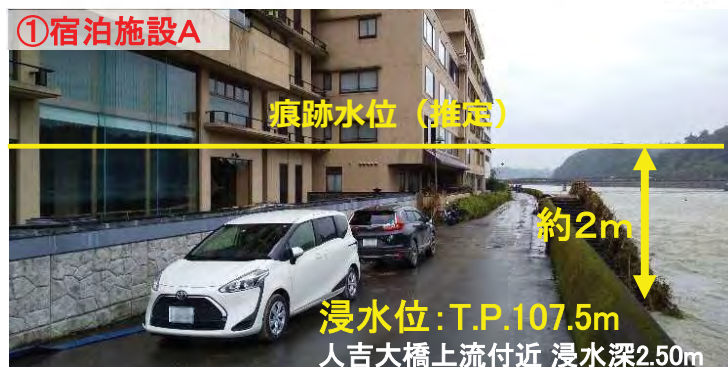
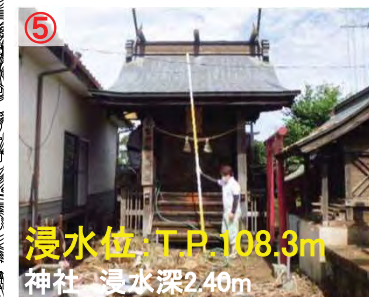
### 3. 浸水範囲・氾濫形態(浸水の状況:「宿泊施設A」付近)

- 洪水痕跡等により人吉市街部においては堤防を大きく越える水位となっており、人吉大橋の上流の宿泊施設A付近では、堤防天端を2m程度超える水位が確認されている。
- 洪水痕跡調査の結果から、市街部における洪水ピーク時の水位は、球磨川本川の水位と同程度の水位となっていたと推測される。
