### 3. 浸水範圍・氾濫形態

### 3. 浸水範囲・氾濫形態(浸水の状況: 青井阿蘇神社付近)

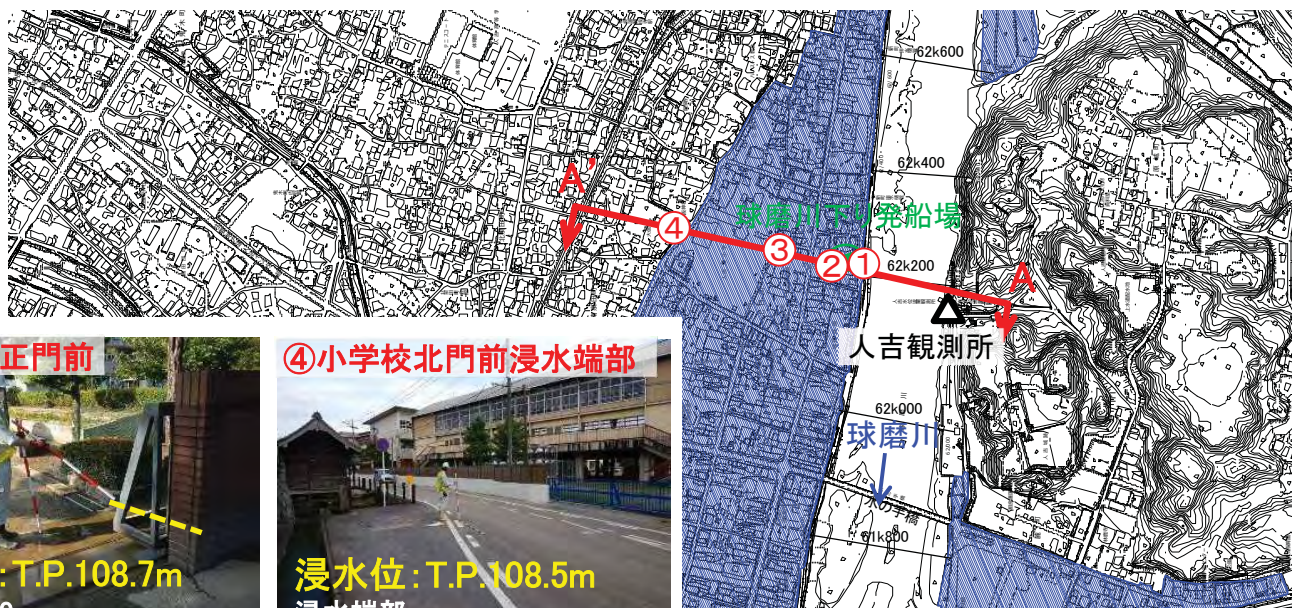
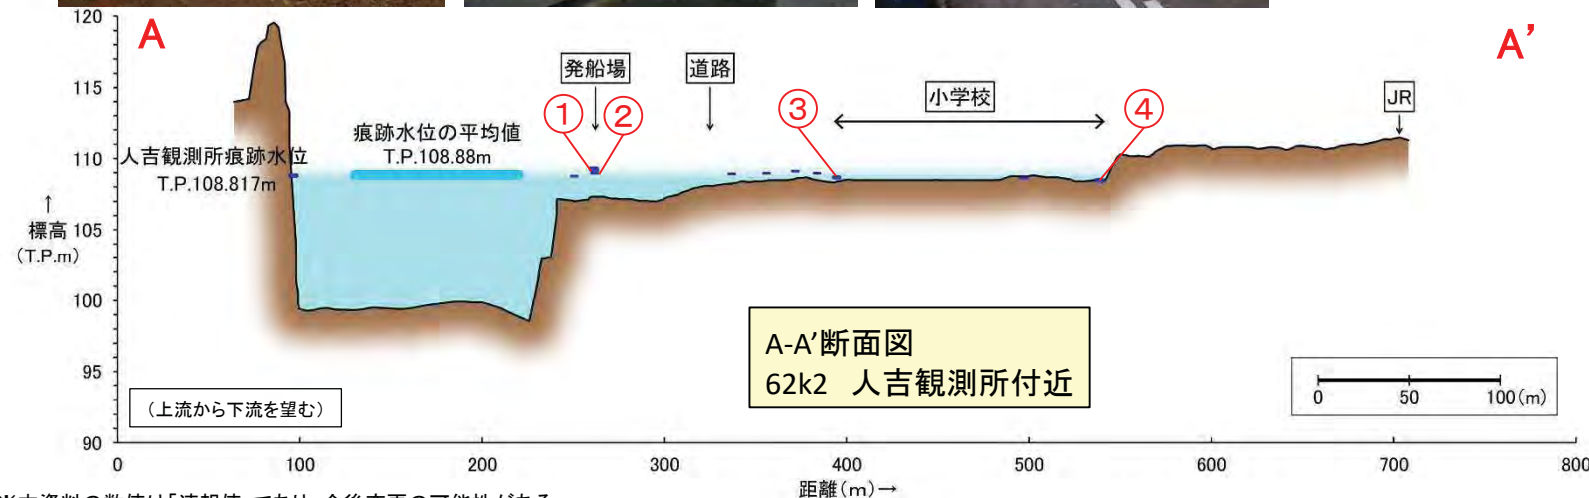
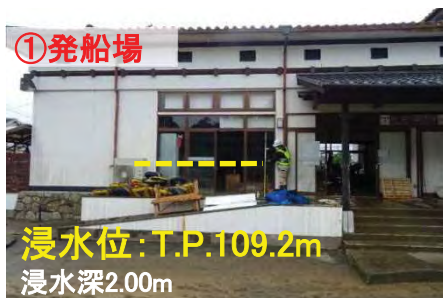
○人吉水位観測所周辺の洪水痕跡は、概ねT.P.109m前後となっており、球磨川本川の水位と同程度の水位となっていたと推測される。

○痕跡水位は、堤防天端を概ね1～2m程度超える水位となっている。

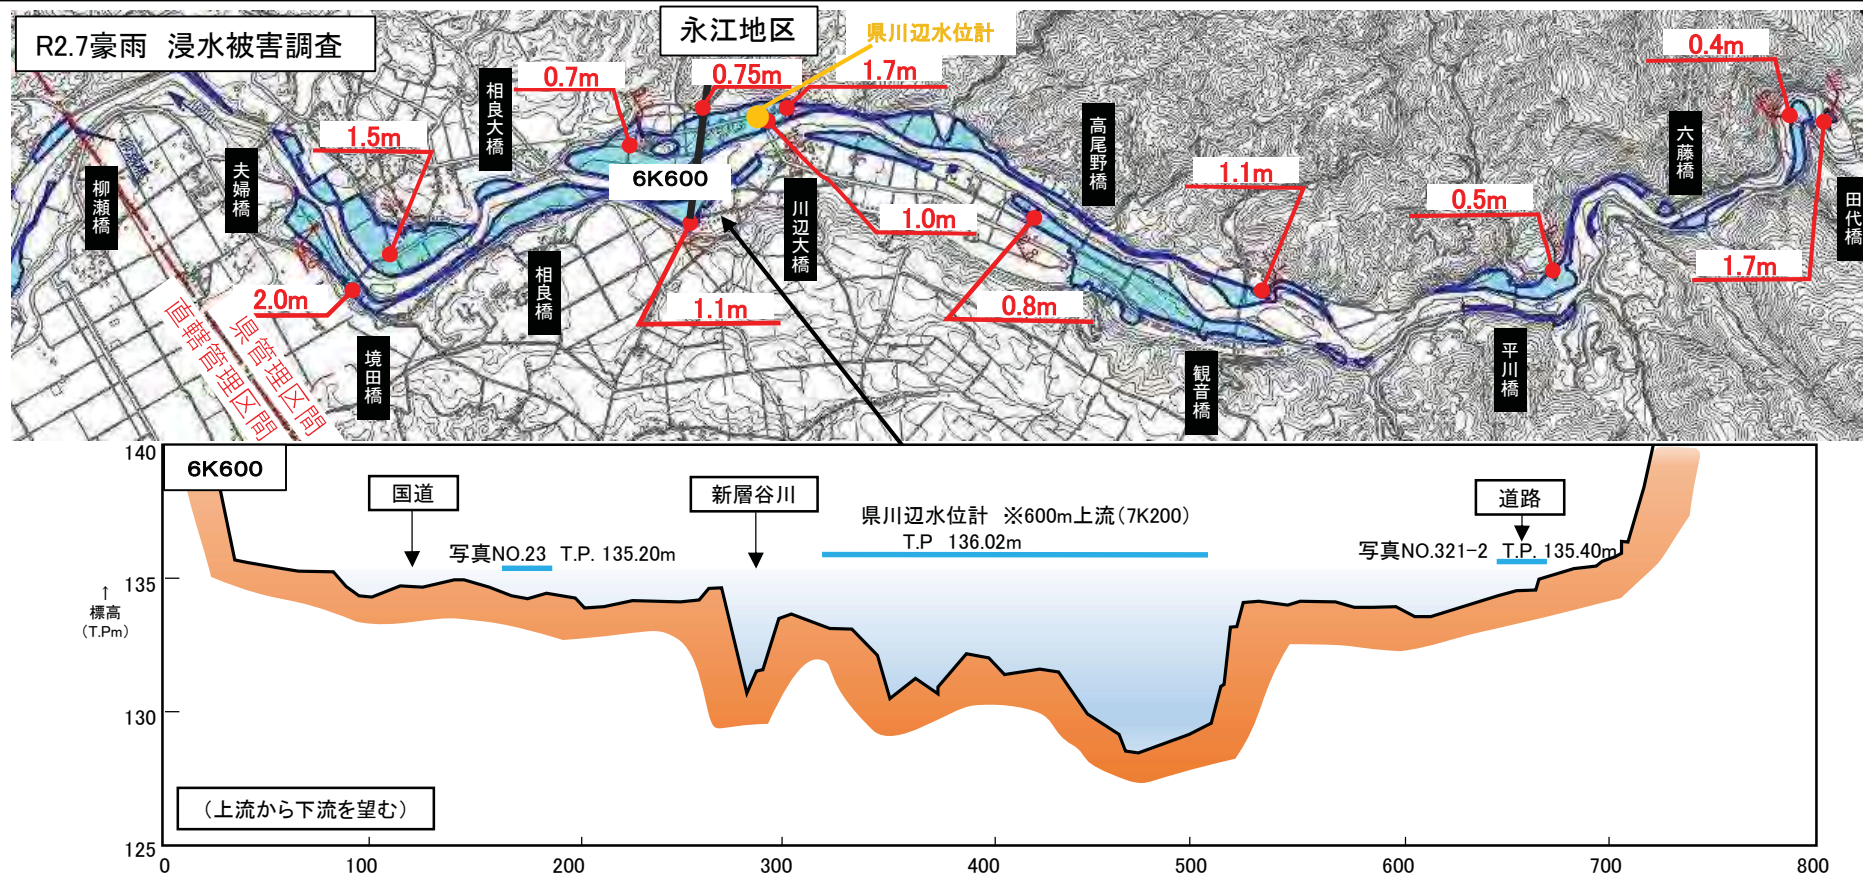
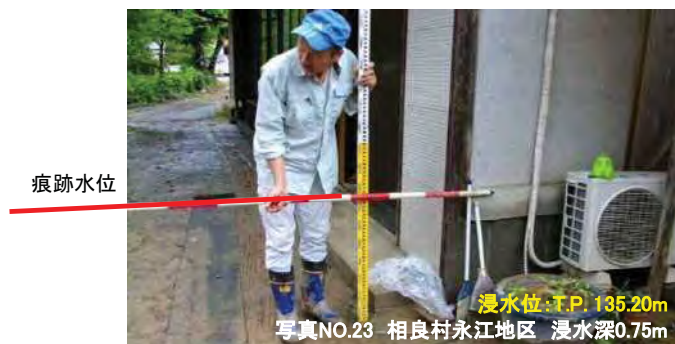
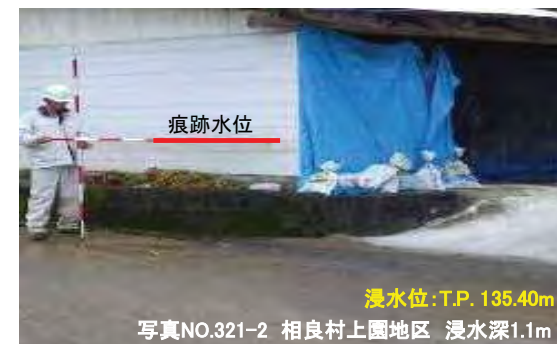
### 3. 浸水範囲・氾濫形態(熊本県管理区間の川辺川(永江地区横断面図と痕跡水位))

○永江地区(6k600)の観測水位※と左右岸の痕跡水位が概ね一致した。
