### 3. 浸水範圍・氾濫形態

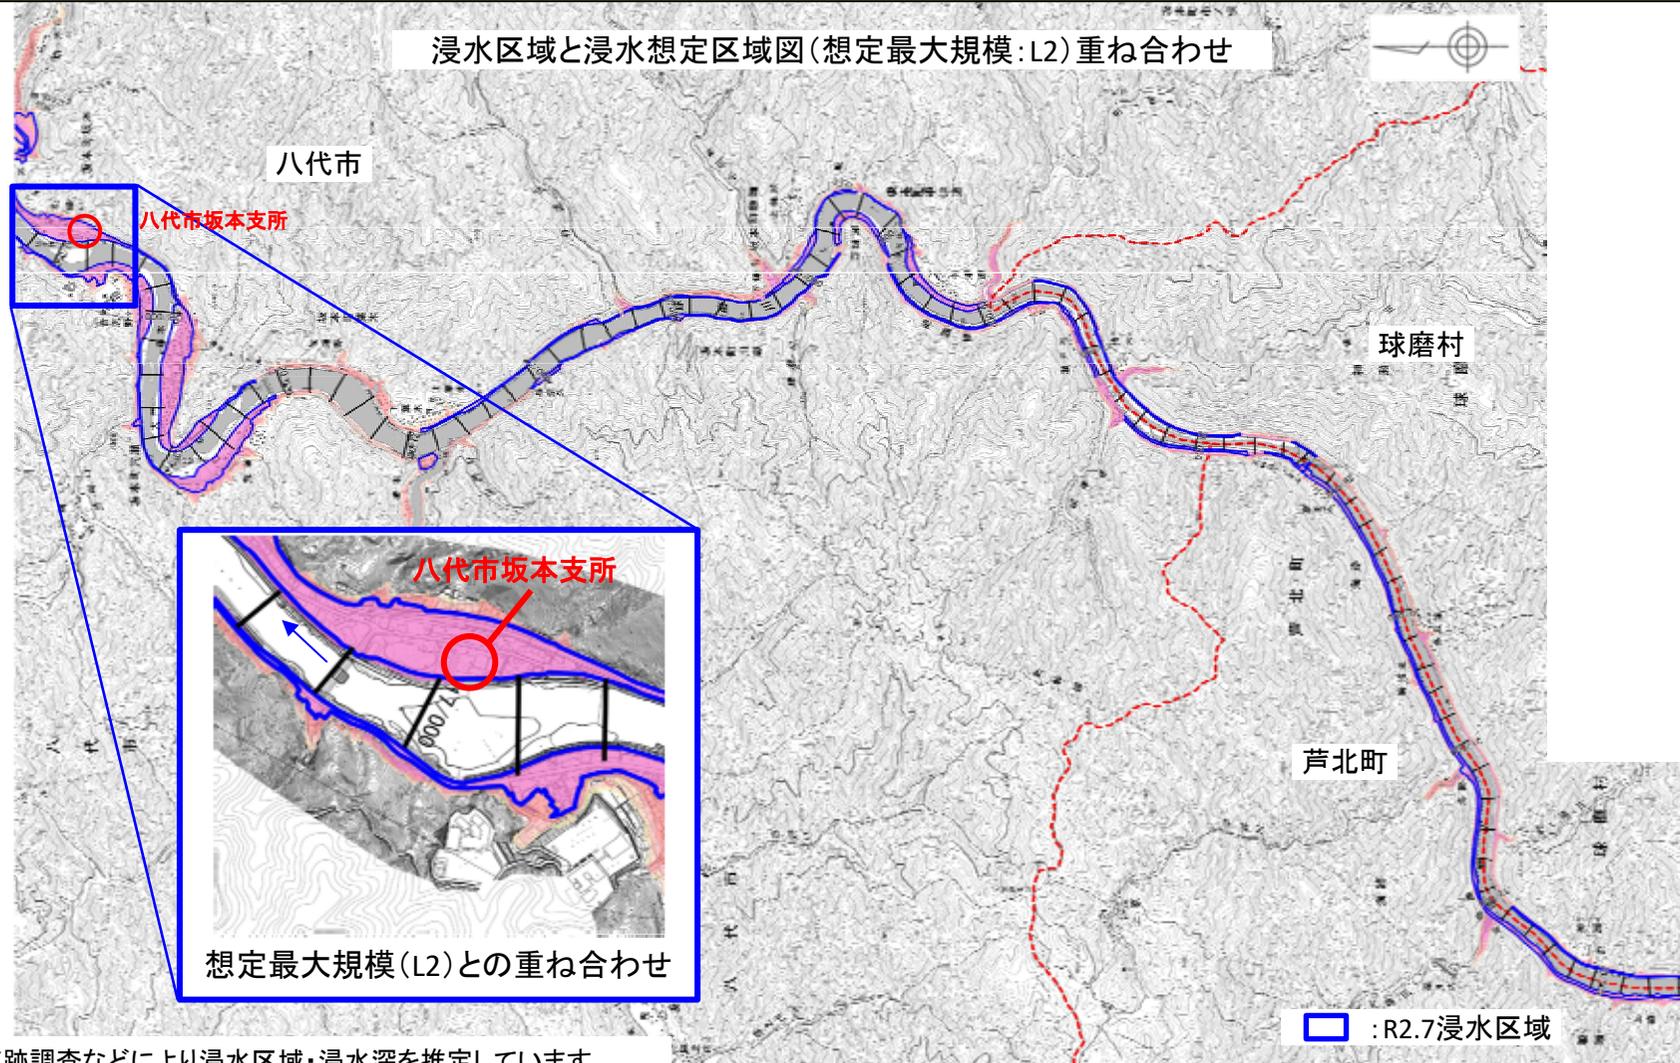
- 下流の八代市街部では、浸水被害は発生しなかったものの、中流の山間狭窄部では、河道水位が計画高水位を超え、越水による浸水被害が発生した。
- 球磨川中流部(八代市坂本支所付近)では浸水区域は、L2(想定最大規模)の浸水想定区域と近い広がりである。

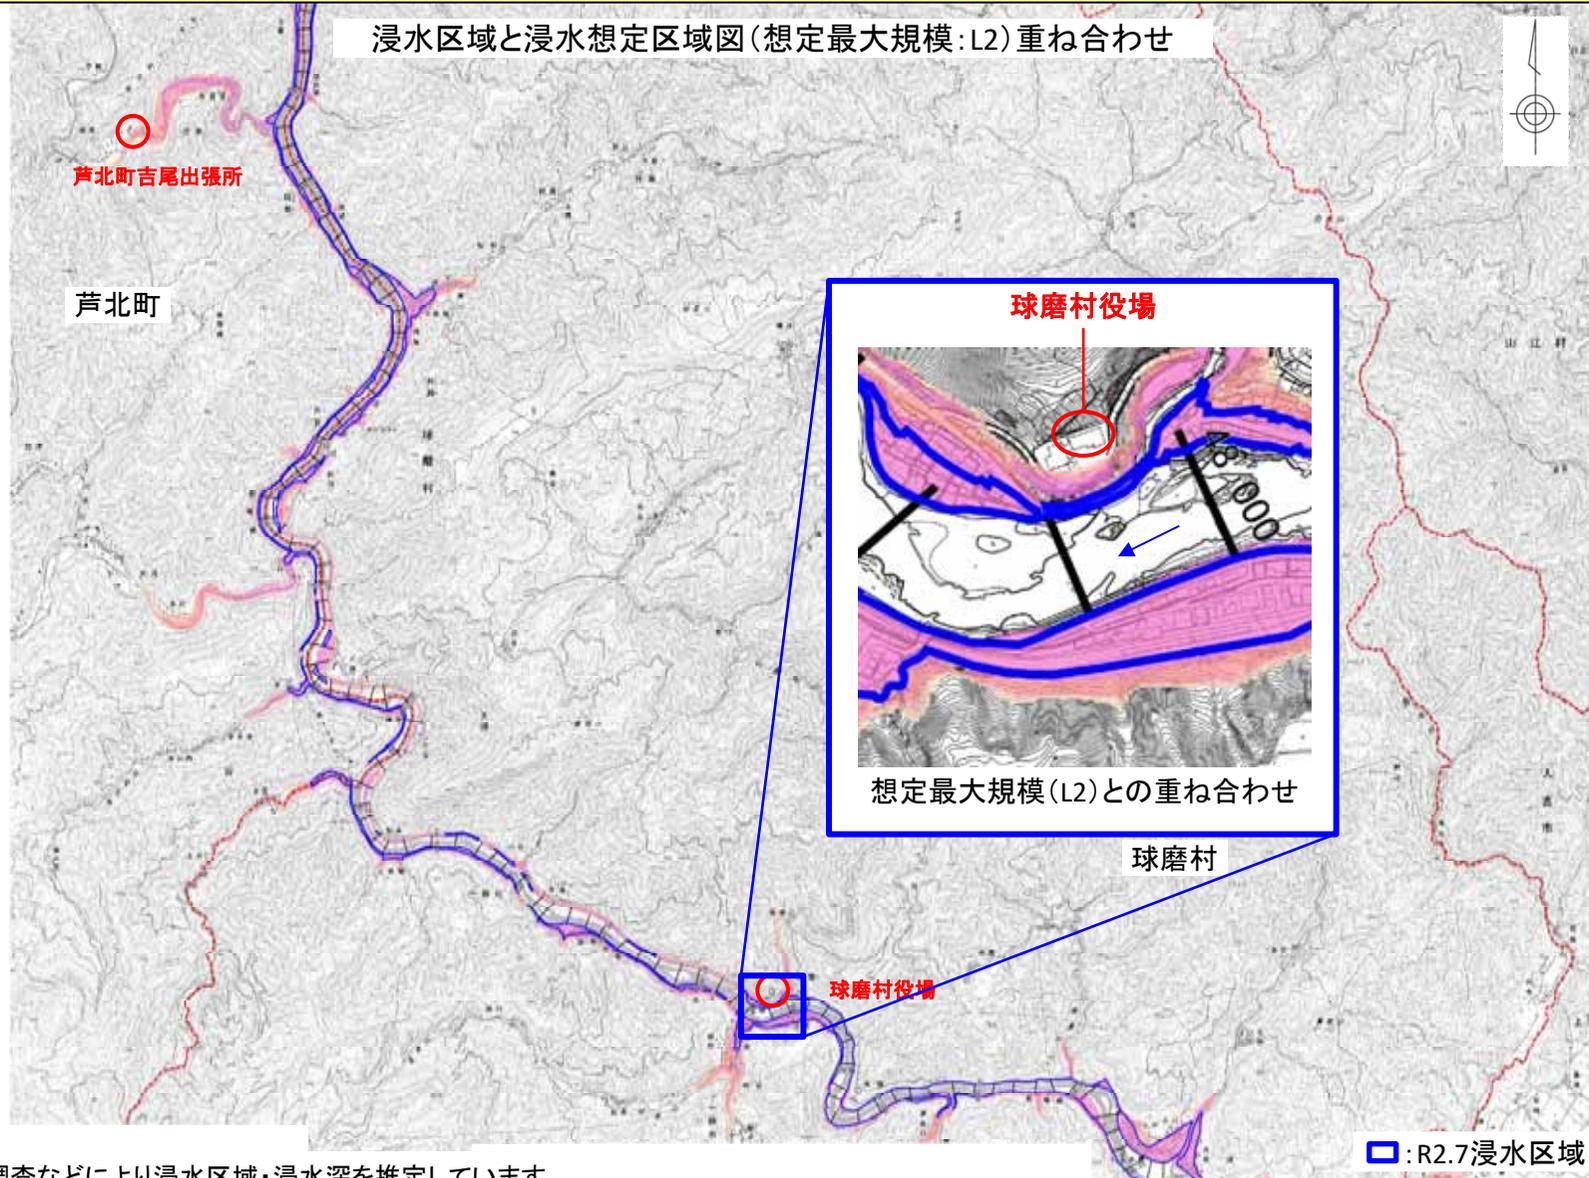
○球磨川中流部(球磨村役場付近)では、L2(想定最大規模)の浸水想定区域ほどの広がりが  
がない。

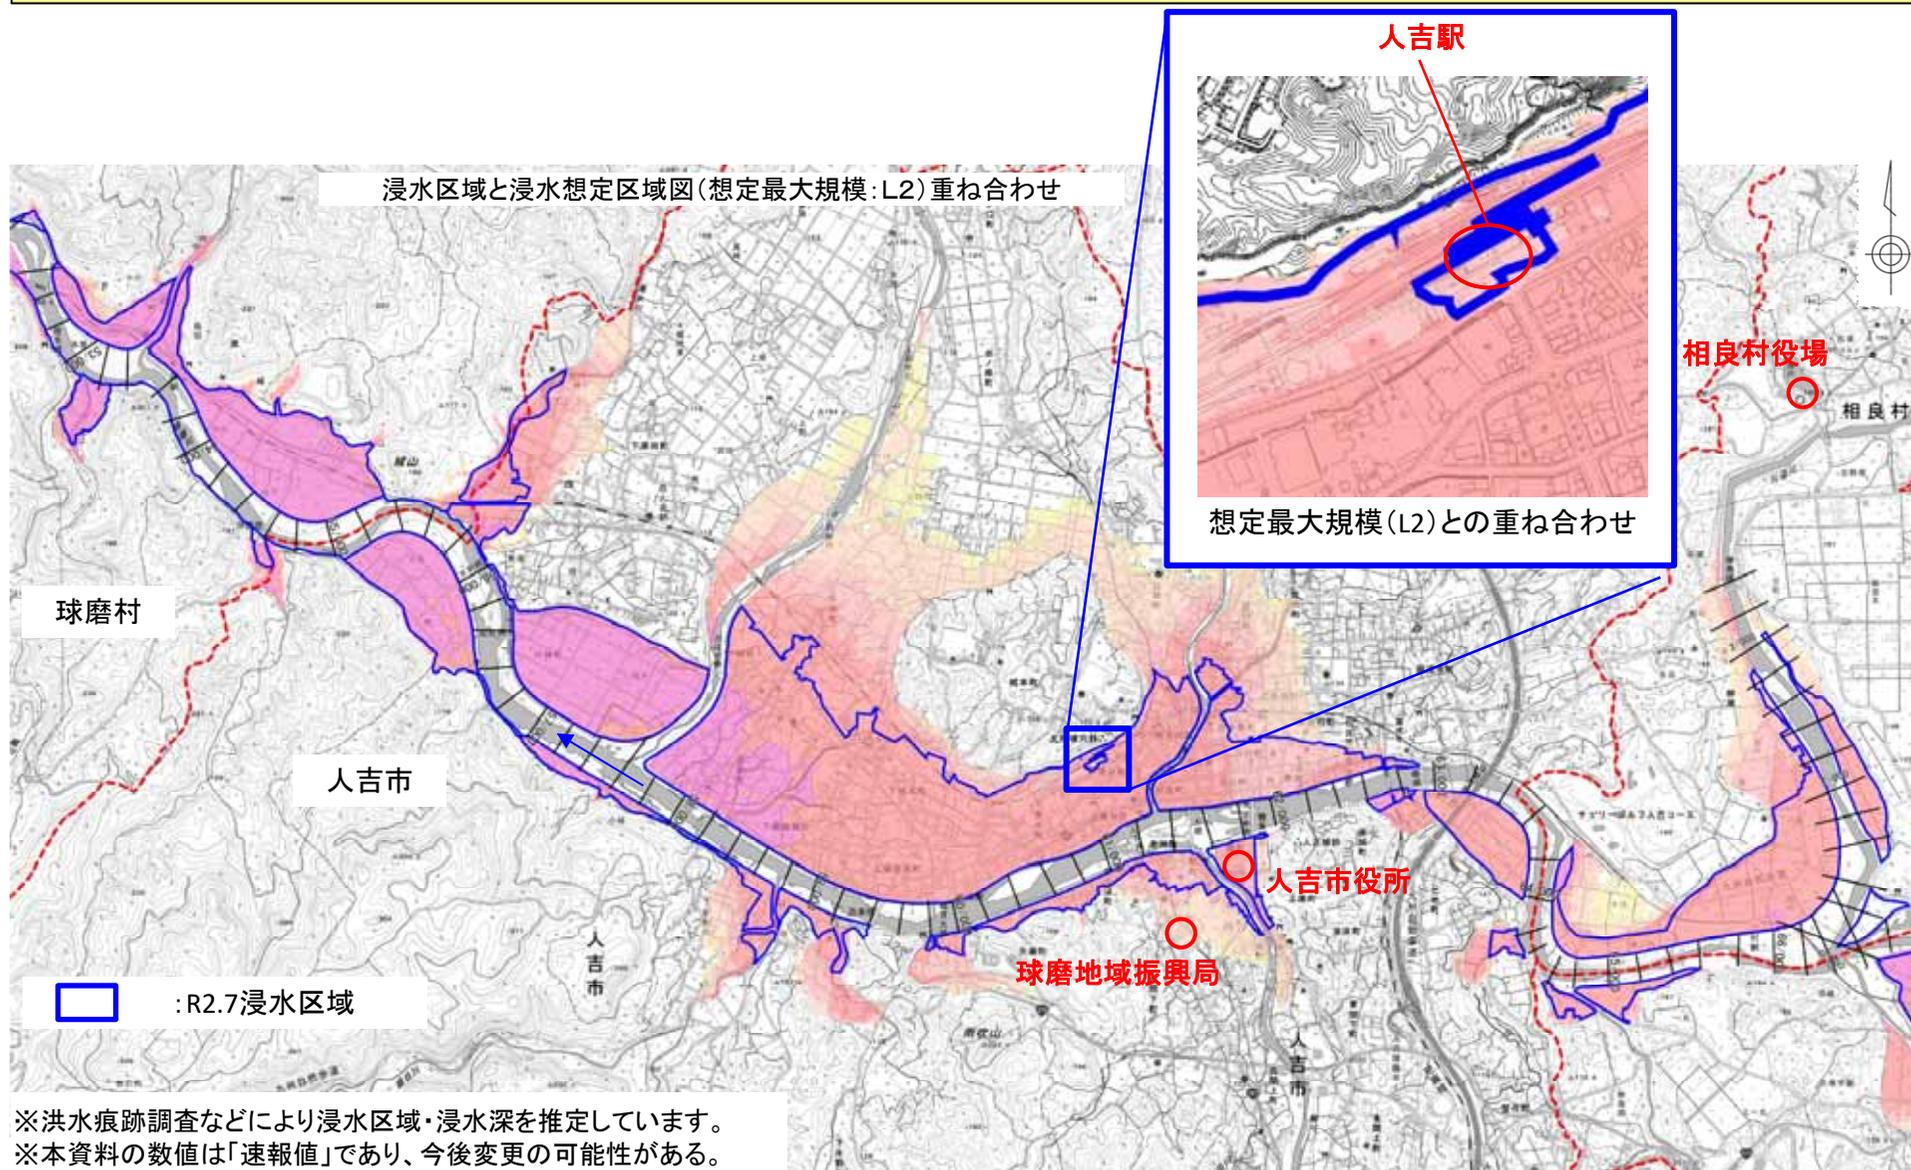
○山間狭窄部の入口に位置する球磨村渡地区付近においては、浸水区域は概ねL2(想定最大規模)の浸水想定区域と近い広がりである。

○人吉市街部においては、L2(想定最大規模)の浸水想定区域ほどの広がりが無い。

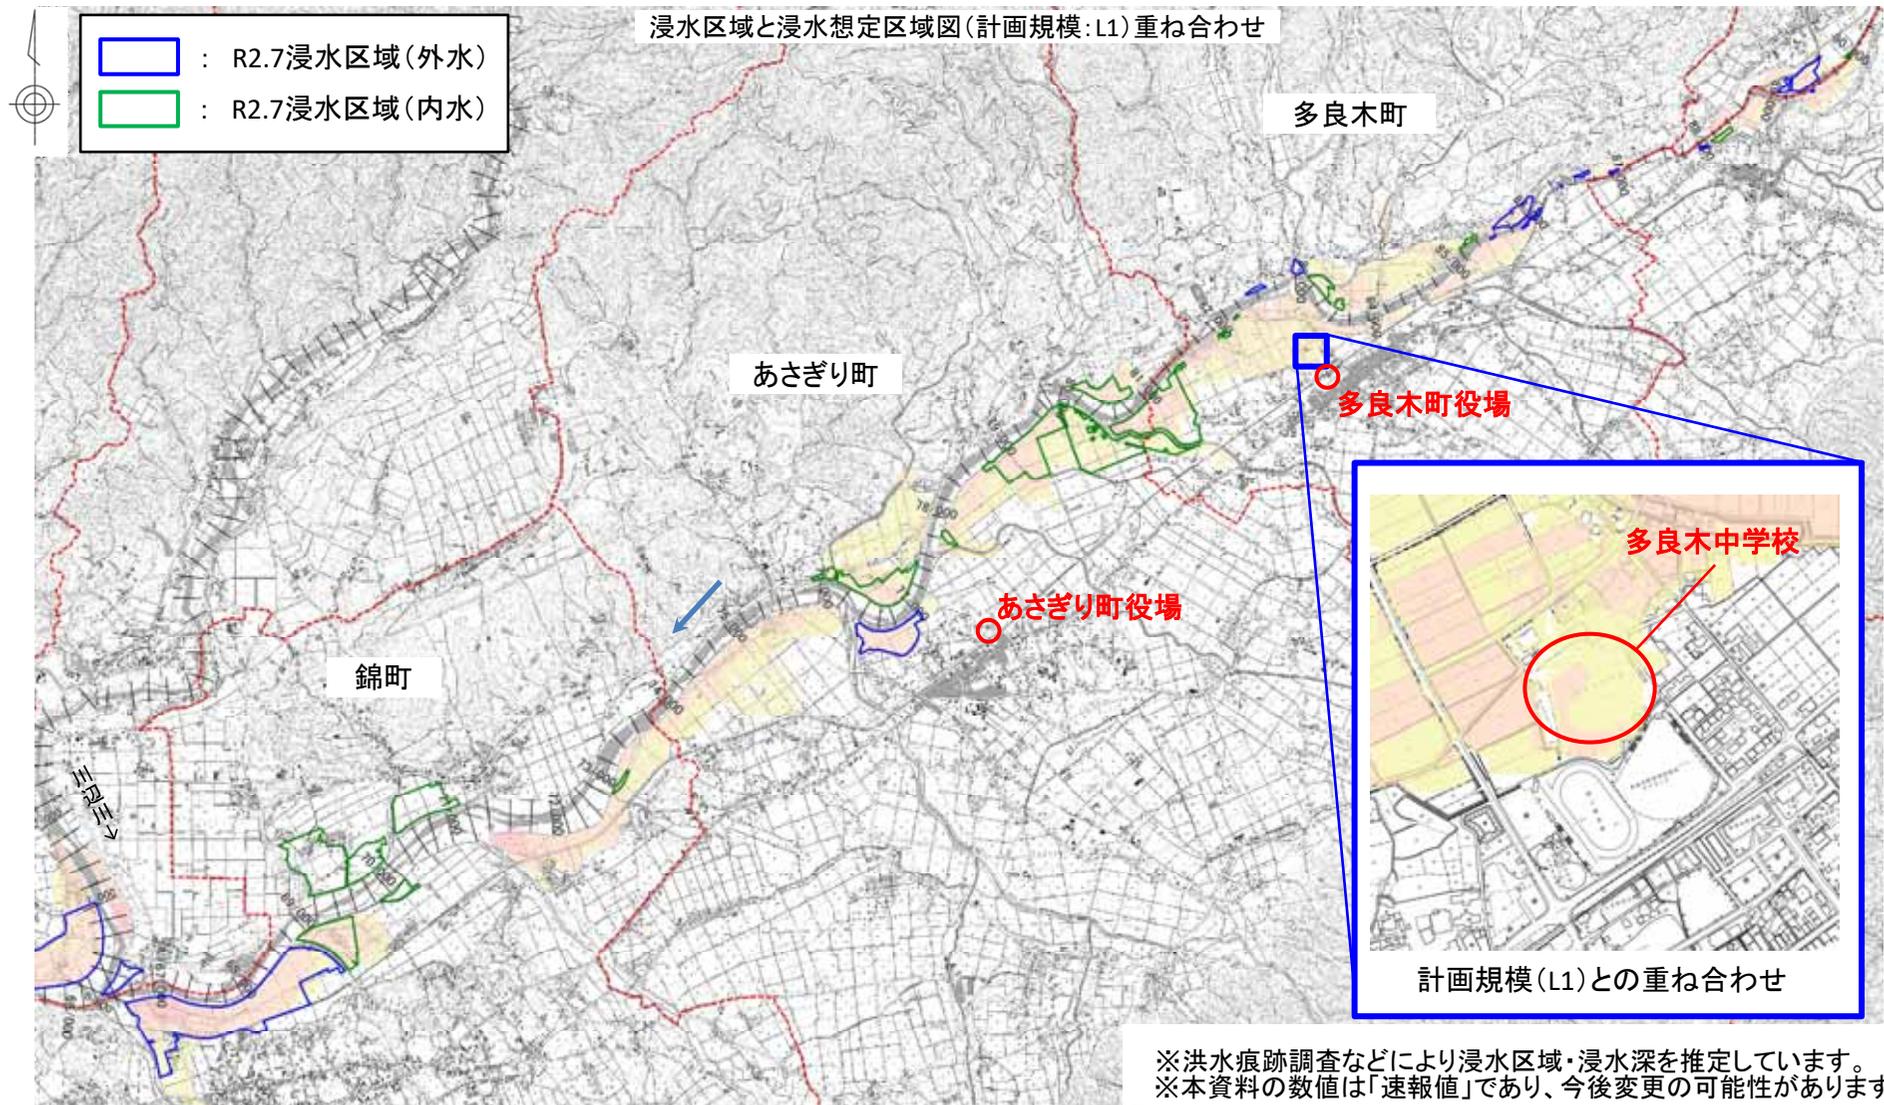
○川辺川合流点より上流の本川区間においては、川辺川合流点付近ではL1(計画規模)の浸水想定区域に近い広がりで見水が発生しているが、ほとんどの区間はL1(計画規模)の浸水想定区域よりも狭い広がりとなっている。

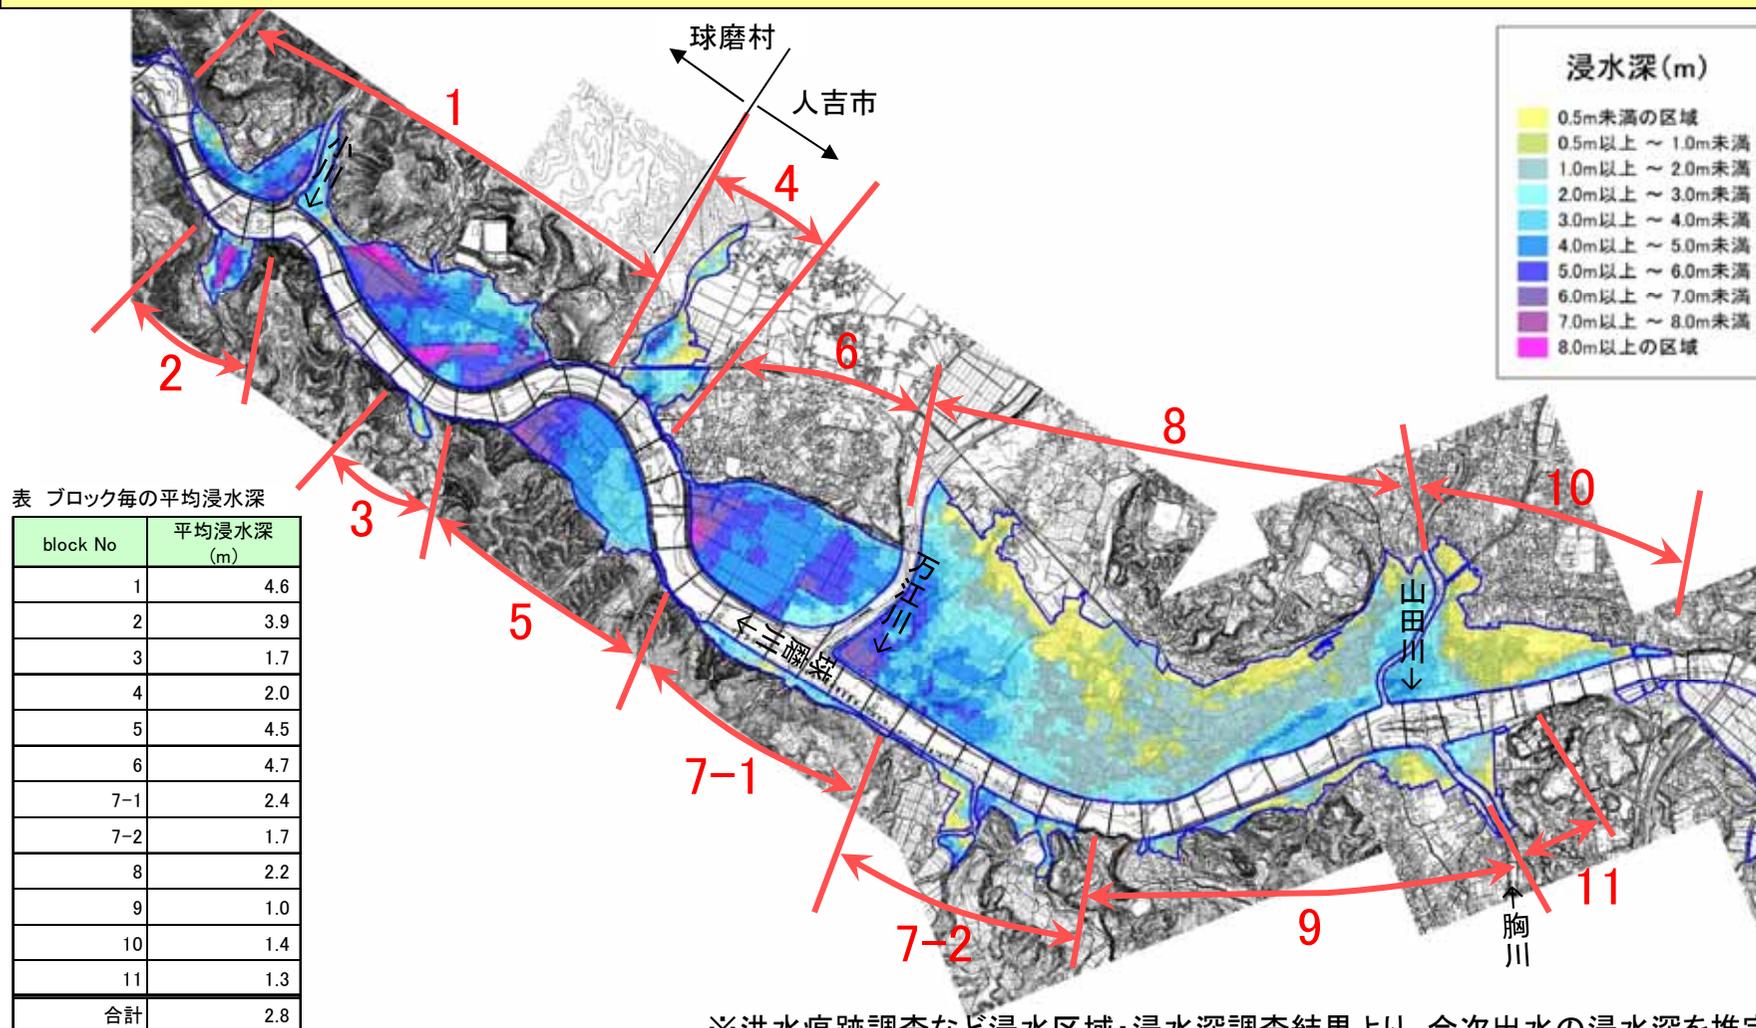
○山間狭窄部の入口に位置する球磨村渡地区付近から万江川の合流部までの区間は、平均水深が2～5mと深くなっている。

○万江川合流点から上流の人吉市街部は1～2m程度の平均浸水深となっているが、万江川合流部や山田川合流部及び球磨川沿いの浸水深が大きくなっている。

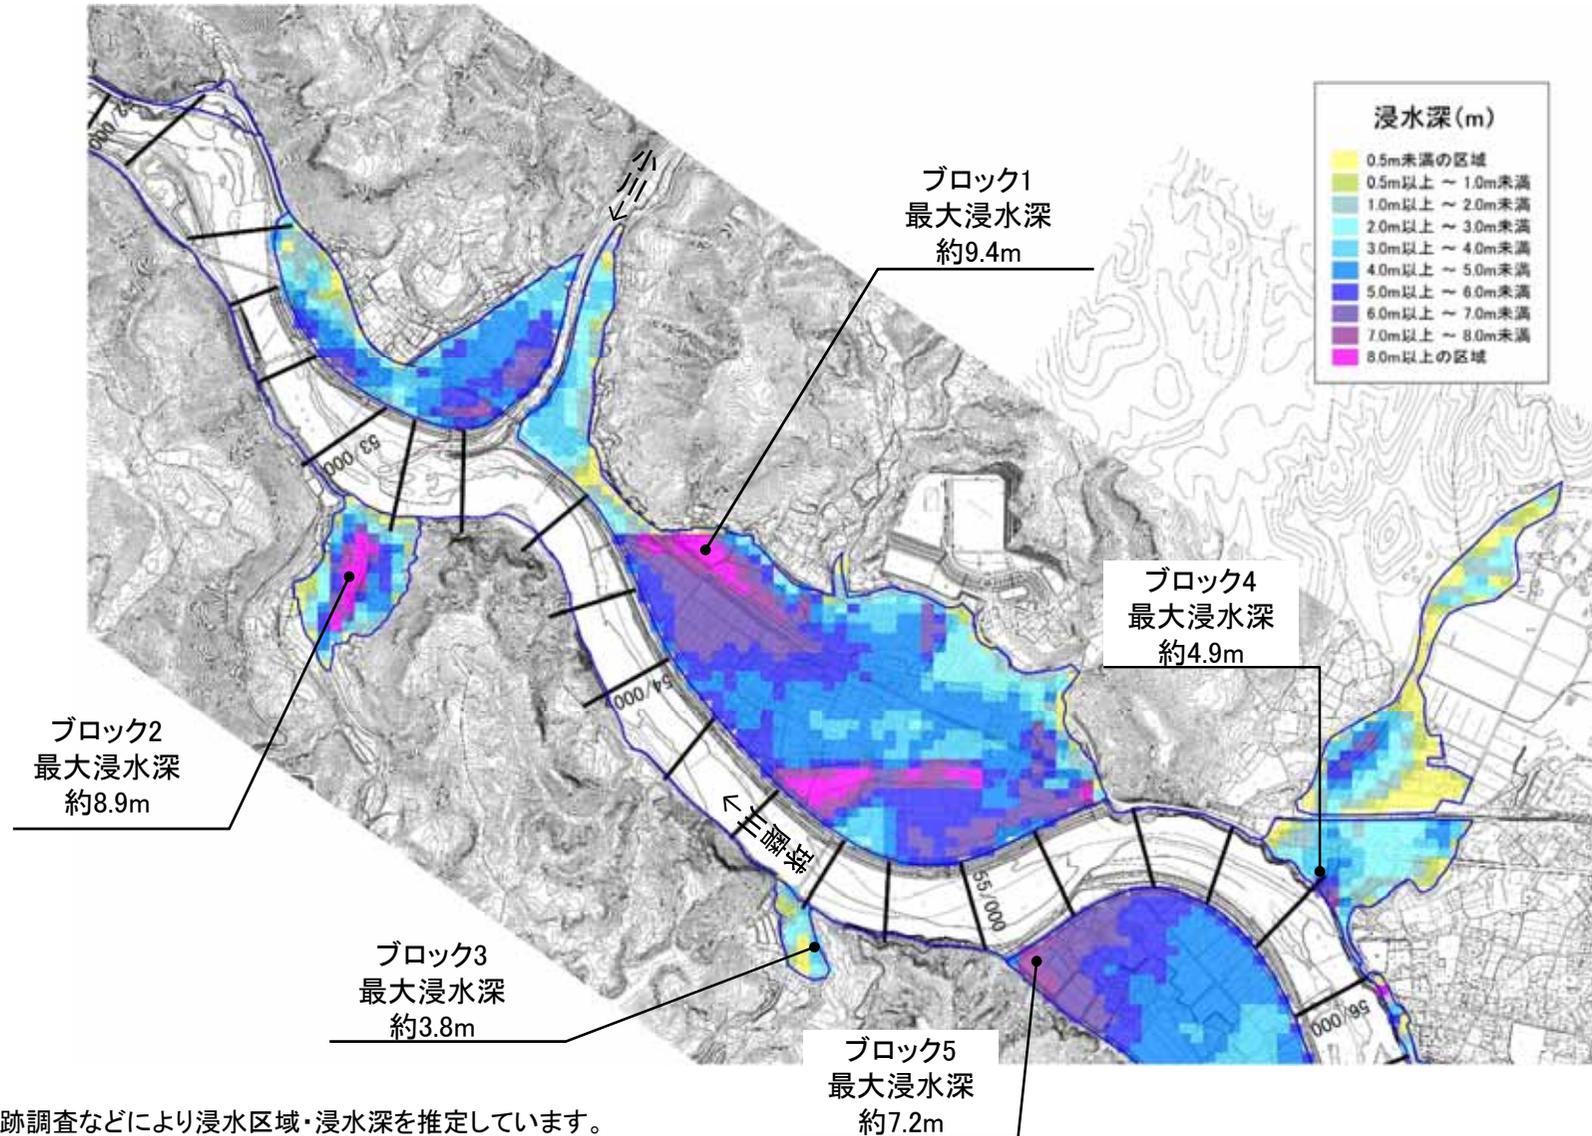
○球磨村渡地区では、概ね3m以上の浸水深となっており、深いところは最大浸水深が8mを超える範囲も確認されている。

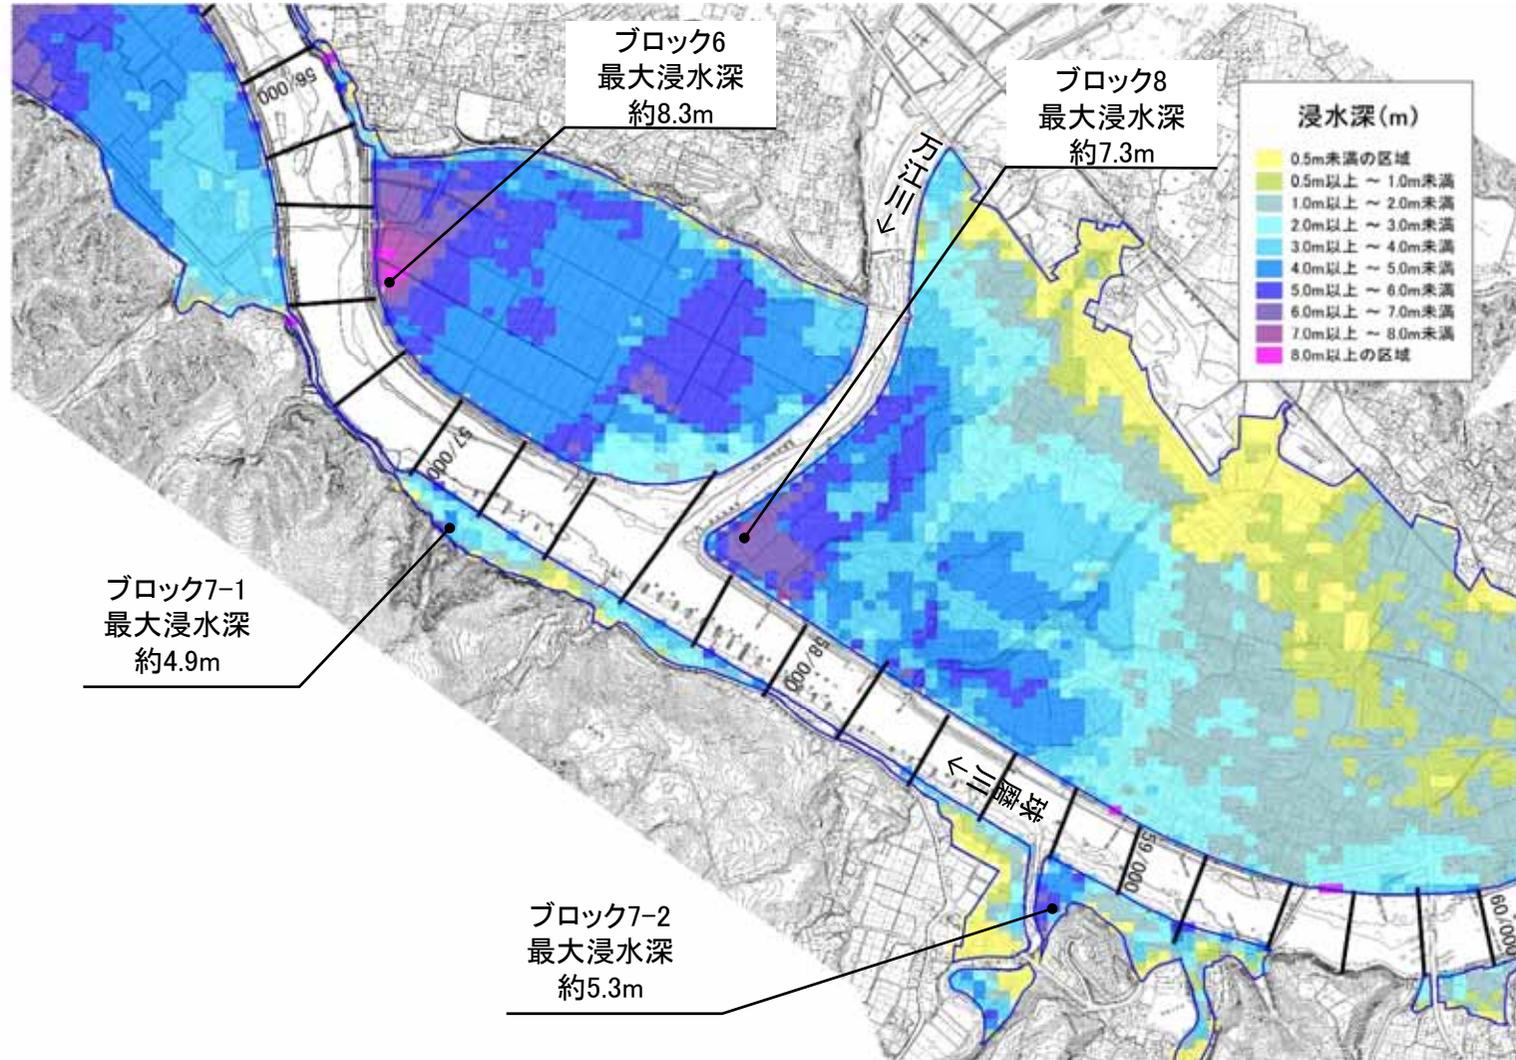
○万江川の合流点付近も浸水深が7mを超えている。

○市街部の58k800付近から下流は浸水深が大きくなっている。

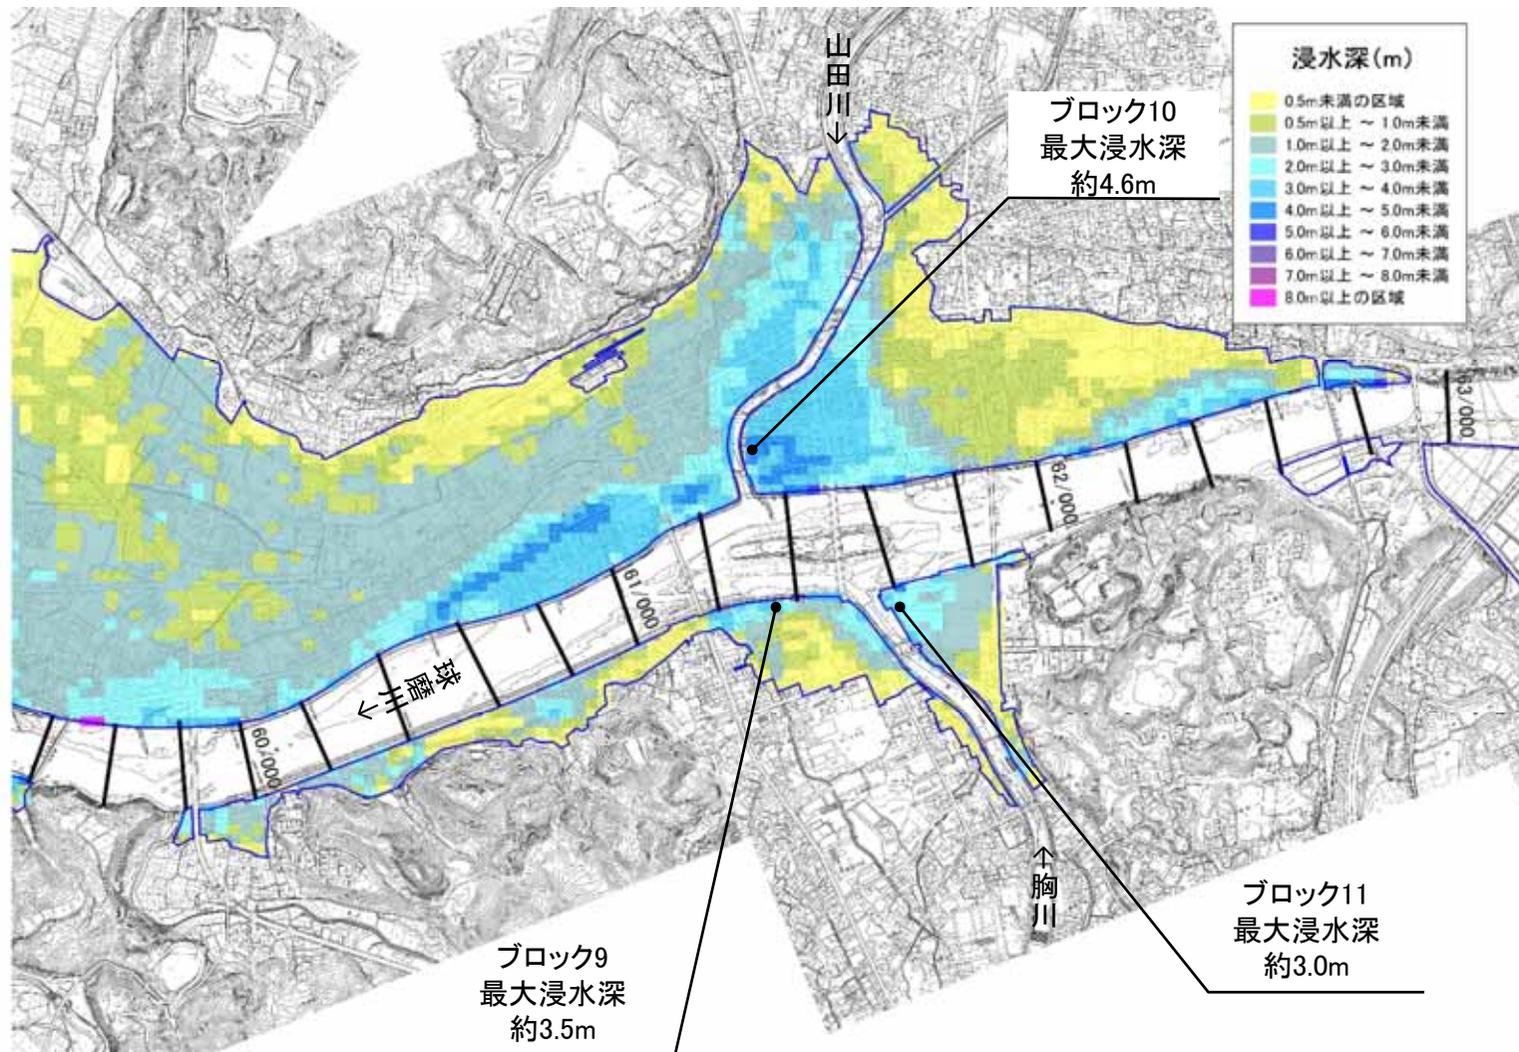
○人吉市街部の河川水位は、堤防天端を2m程度越えるような状態で流下しており、堤防沿いや山田川の合流付近の浸水深は3m～5mの浸水深となっている。また、市街部の平均浸水深は1m～2m程度となっている。

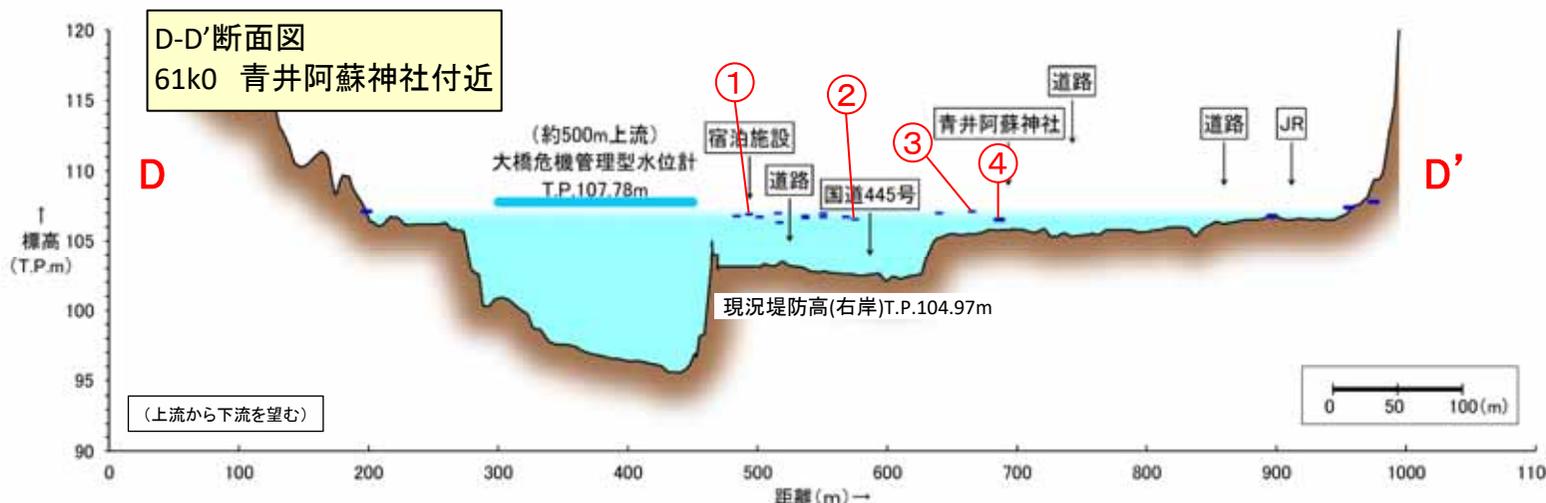
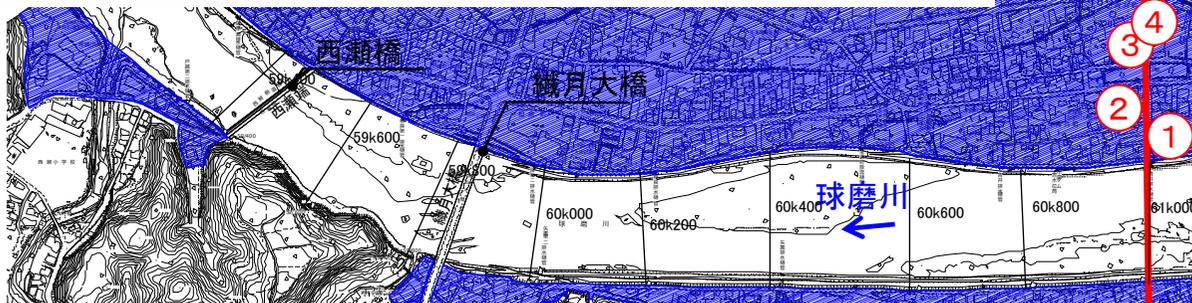
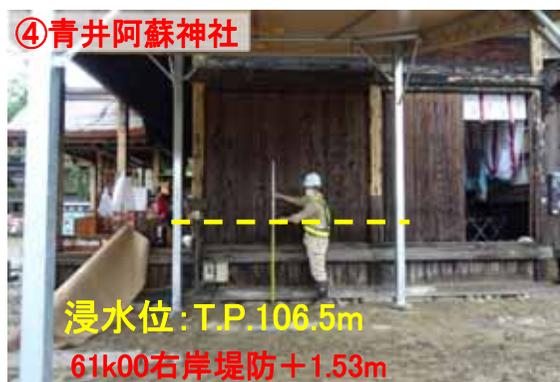
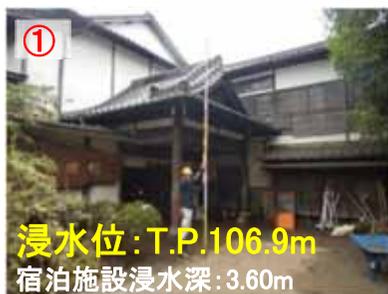
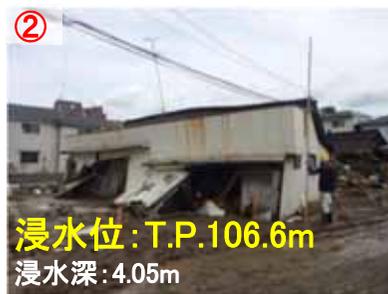
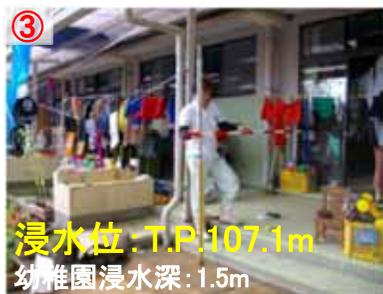
### 3. 浸水範囲・氾濫形態(浸水の状況:青井阿蘇神社付近)

○青井阿蘇神社の洪水痕跡T.P.106.5mや周辺の痕跡調査結果等より、河口より61km付近でも堤防天端を1.5m程度越える水位となっていたと推測される。

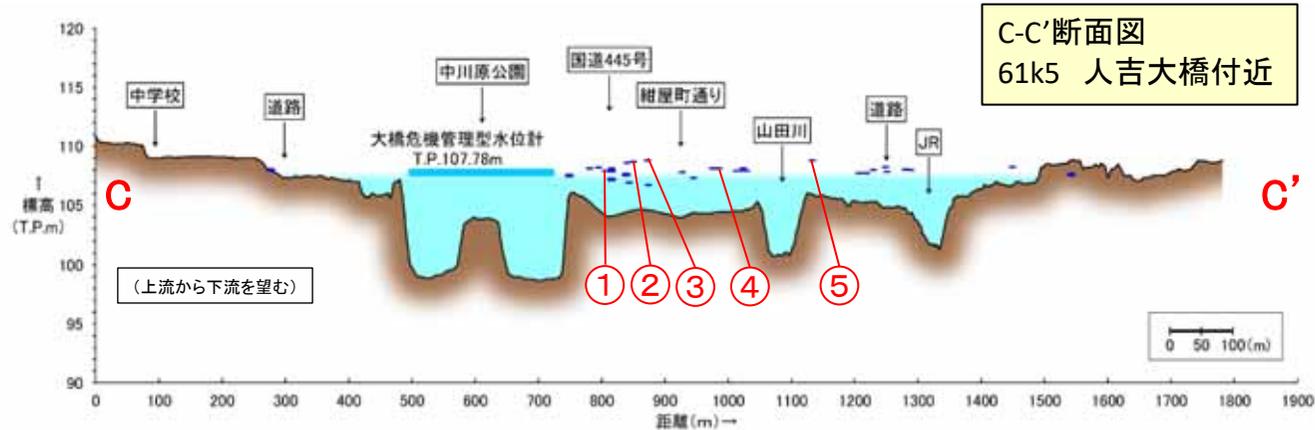
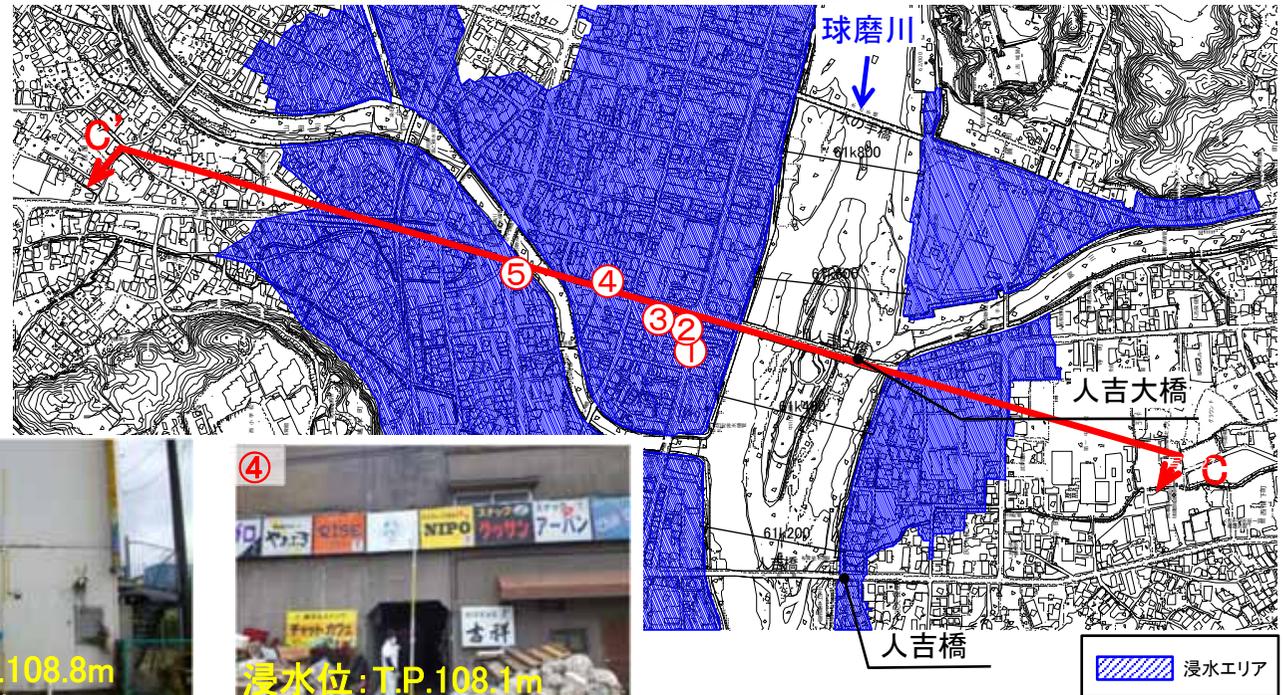
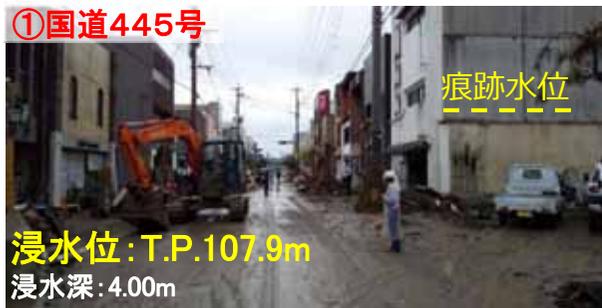
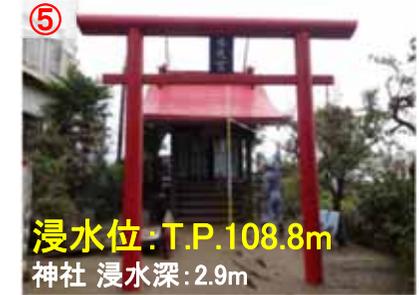
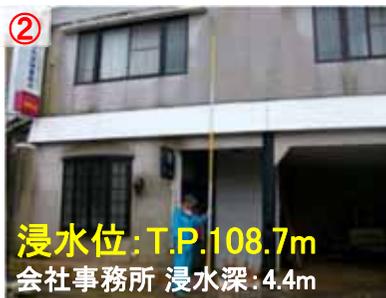
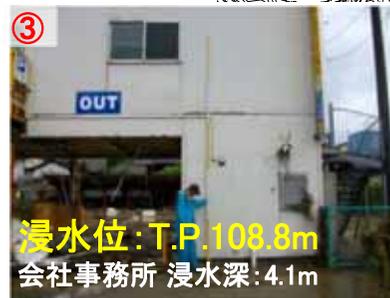
○人吉大橋の危機管理型水位計で観測されたピーク水位はT.P.107.78mであるが、市街部の浸水深調査においても同程度の水位が確認されている。

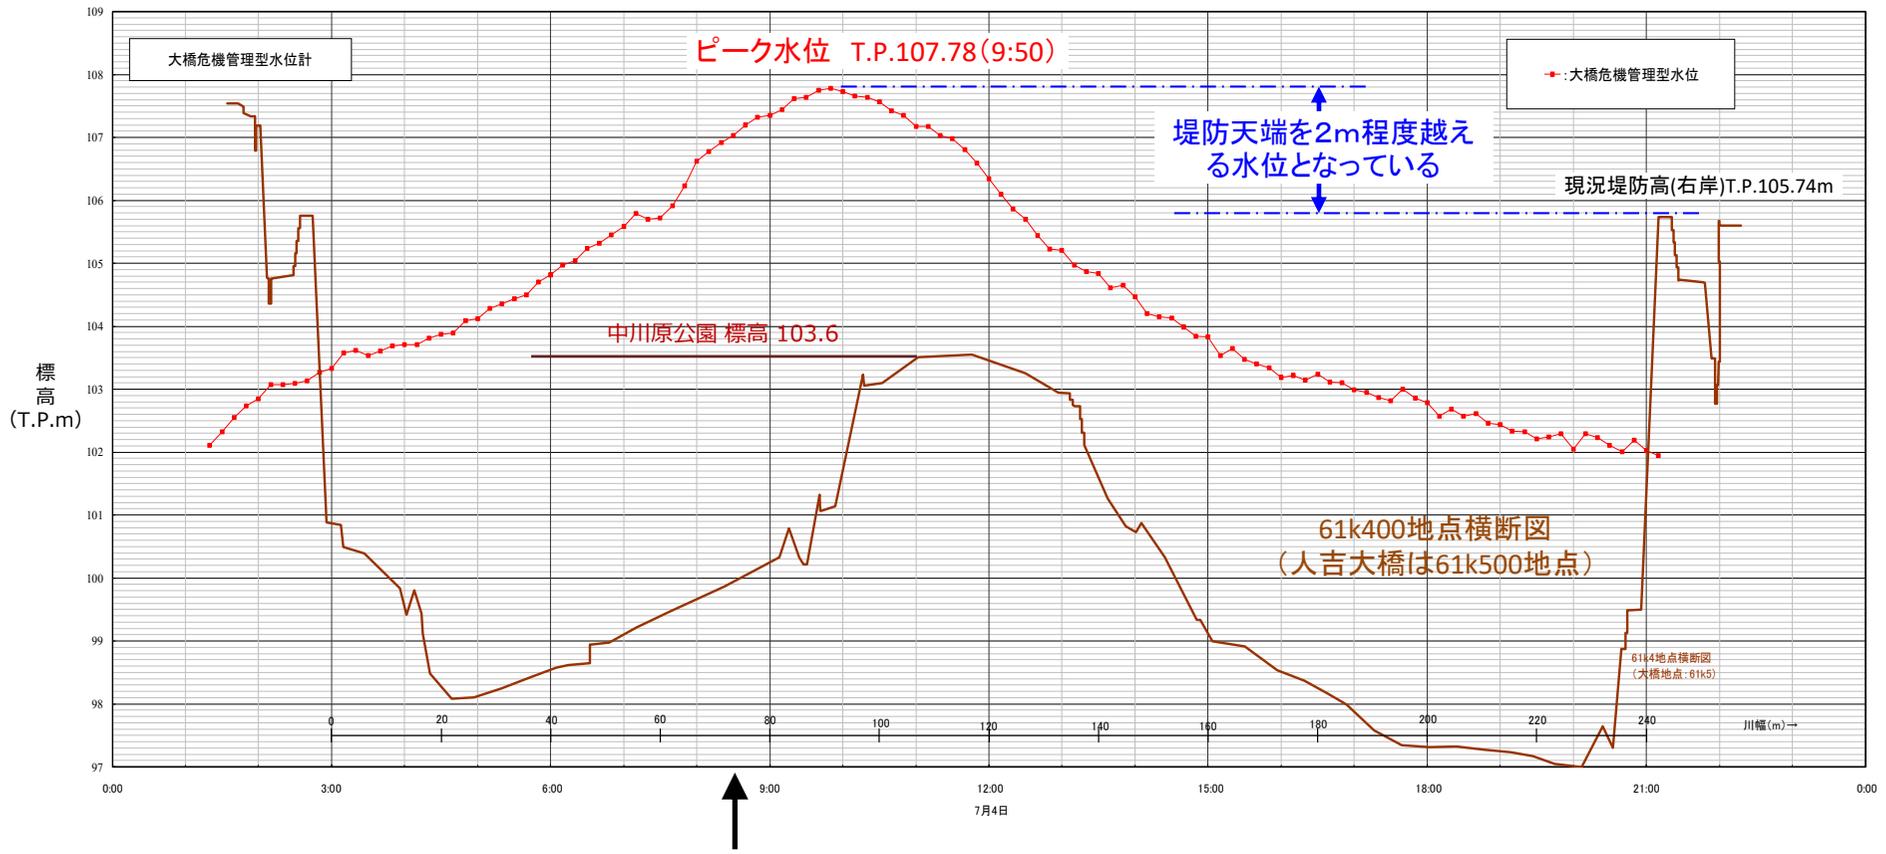
○人吉水位観測所の下流約700mに位置する人吉大橋に平成31年1月に設置した洪水時のみ水位観測を行う危機管理型水位計は、ピーク水位T.P.107.78mを観測した。  
 ○人吉大橋付近では、右岸堤防を2m程度越える水位となっていた。

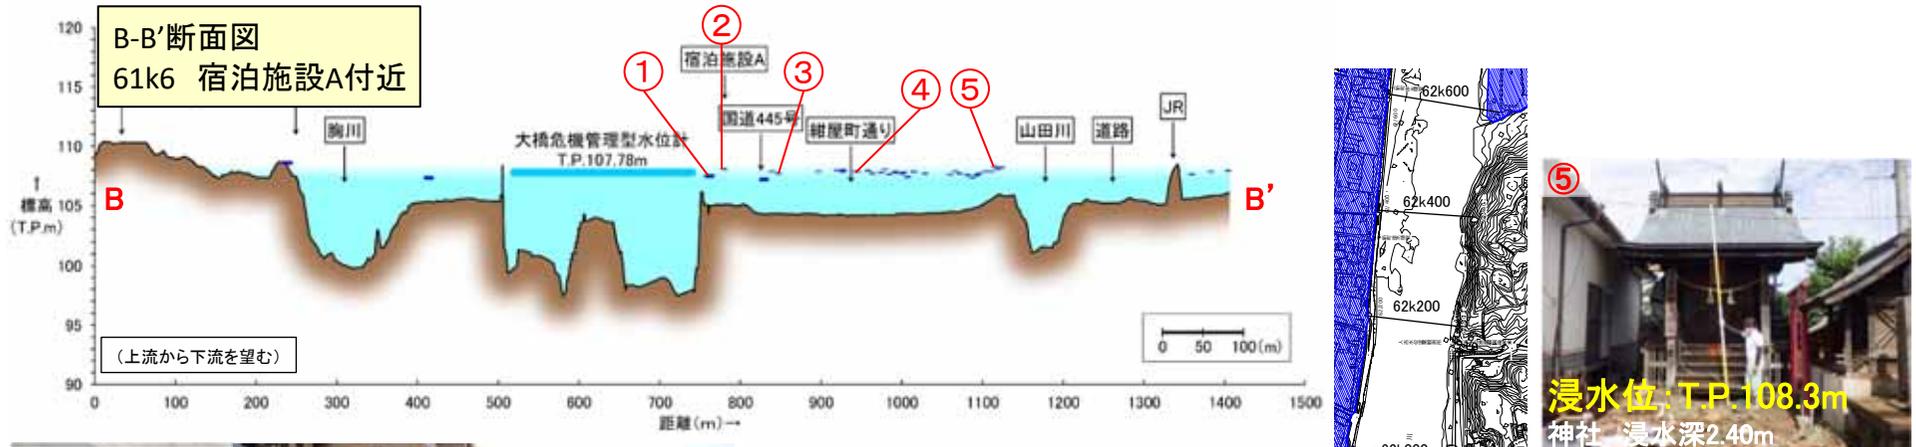
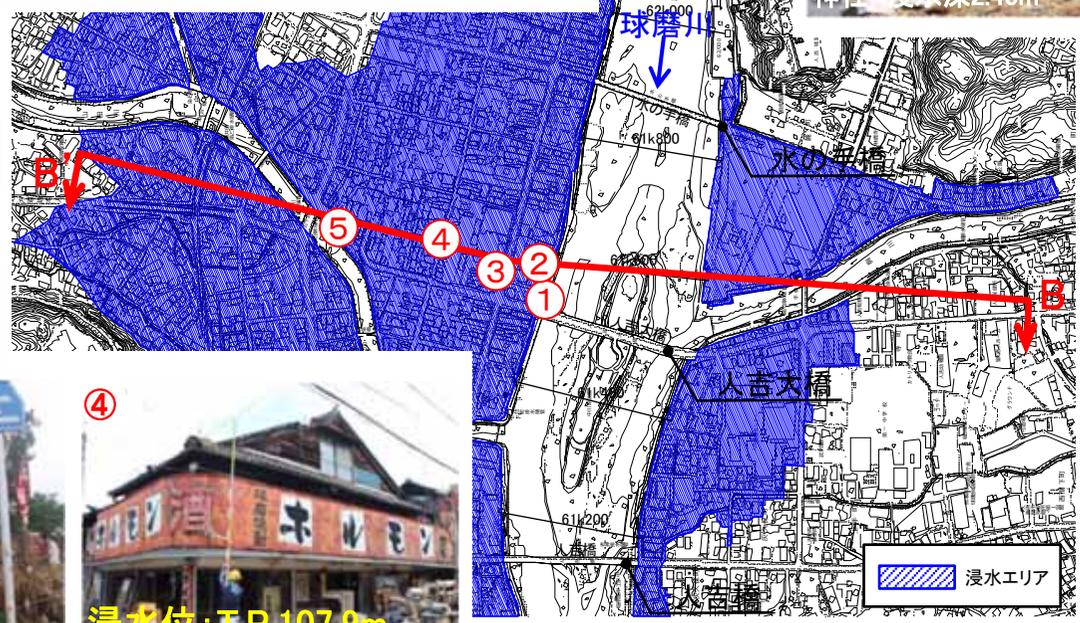
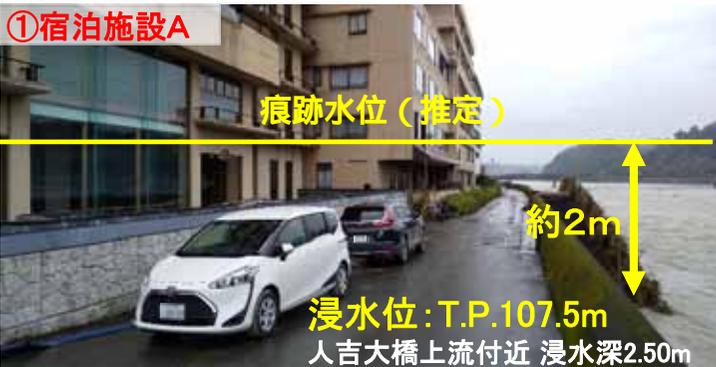
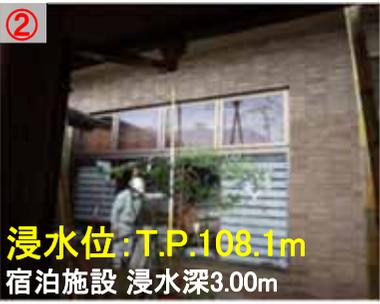
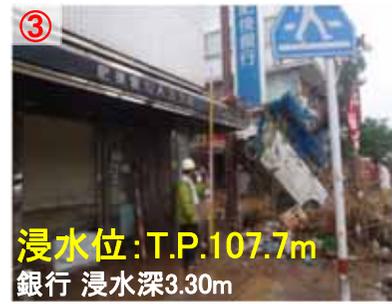
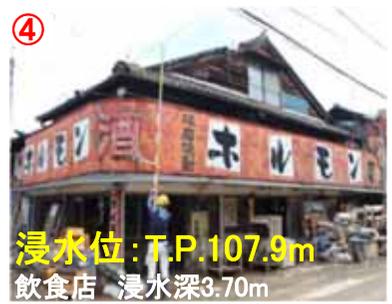
### 3. 浸水範囲・氾濫形態(浸水の状況:「宿泊施設A」付近)

- 洪水痕跡等により人吉市街部においては堤防を大きく越える水位となっており、人吉大橋の上流の宿泊施設A付近では、堤防天端を2m程度超える水位が確認されている。
- 洪水痕跡調査の結果から、市街部における洪水ピーク時の水位は、球磨川本川の水位と同程度の水位となっていたと推測される。
