### 3. 浸水範圍・氾濫形態

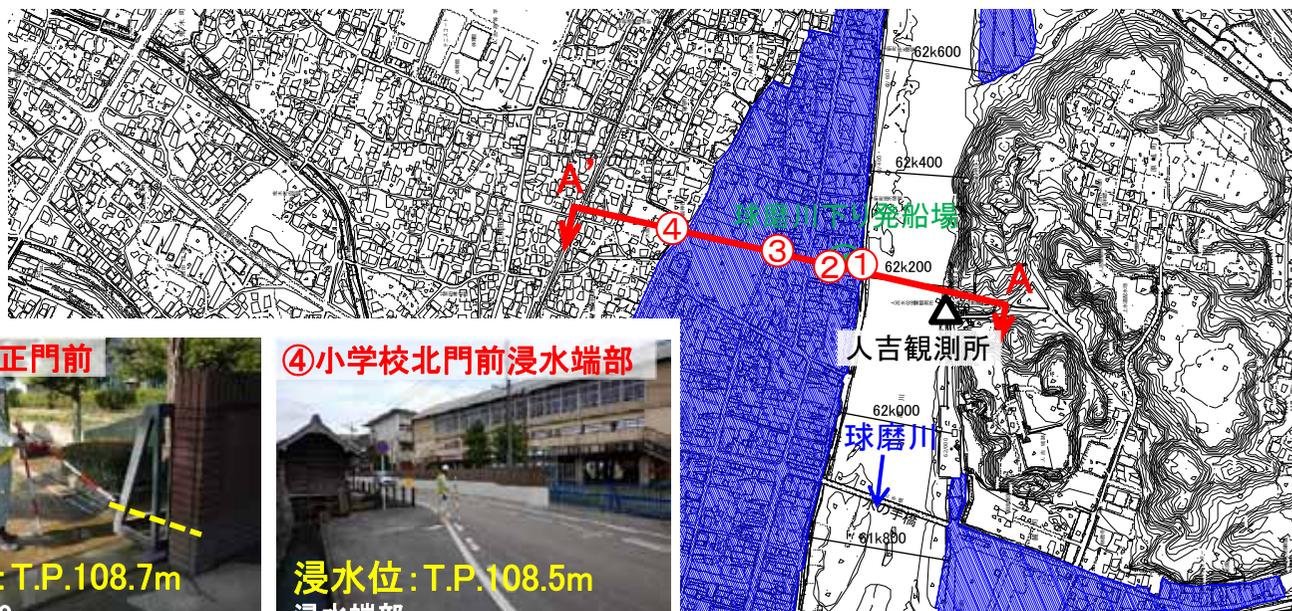
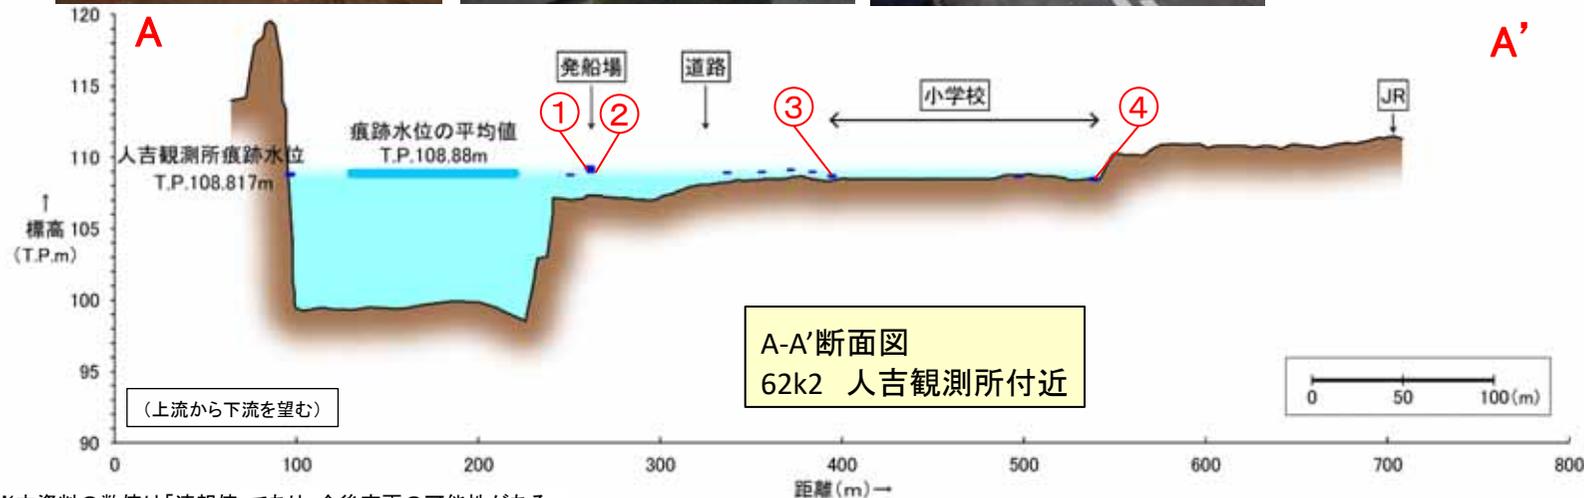
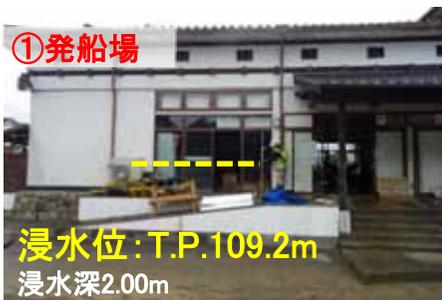
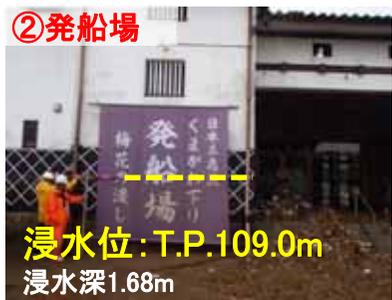
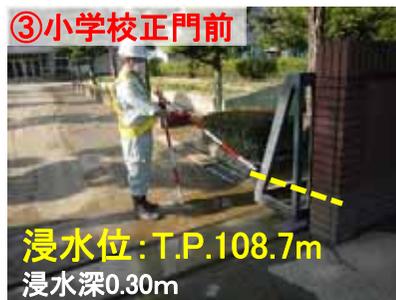
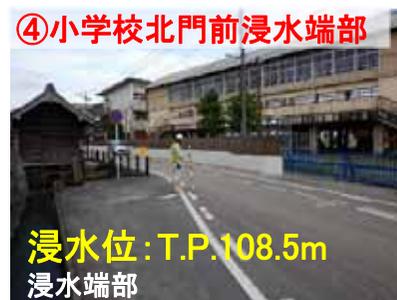
○人吉水位観測所周辺の洪水痕跡は、概ねT.P.109m前後となっており、球磨川本川の水位と同程度の水位となっていたと推測される。

○痕跡水位は、堤防天端を概ね1~2m程度超える水位となっている。

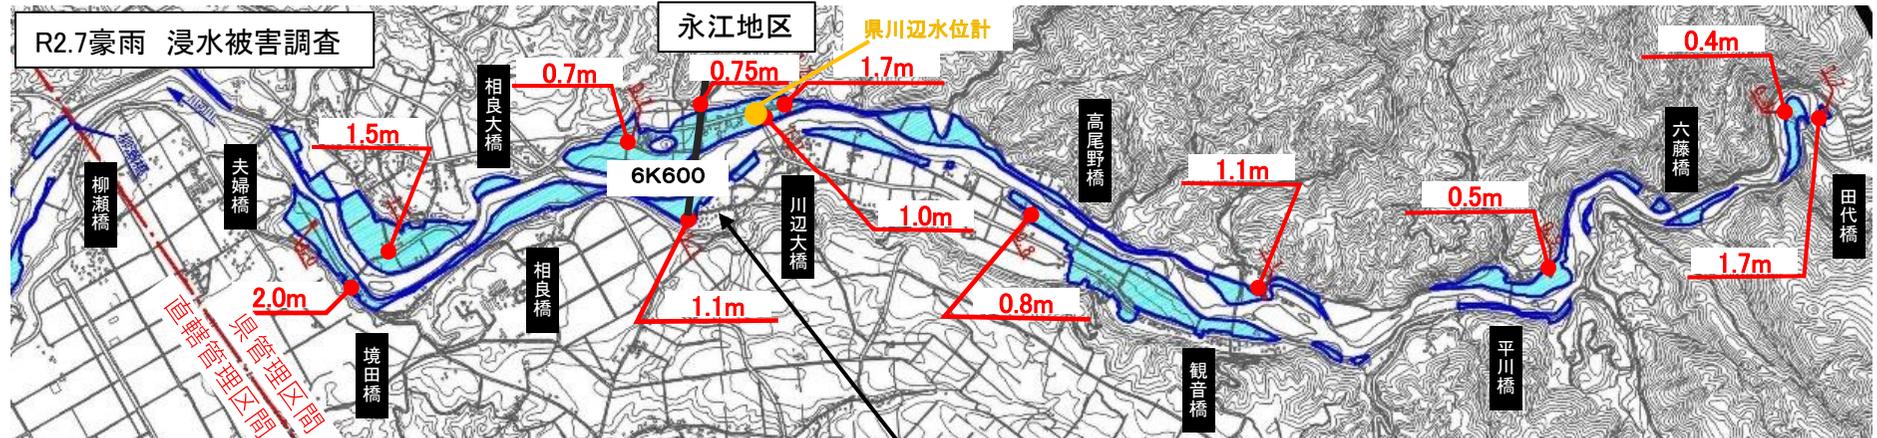
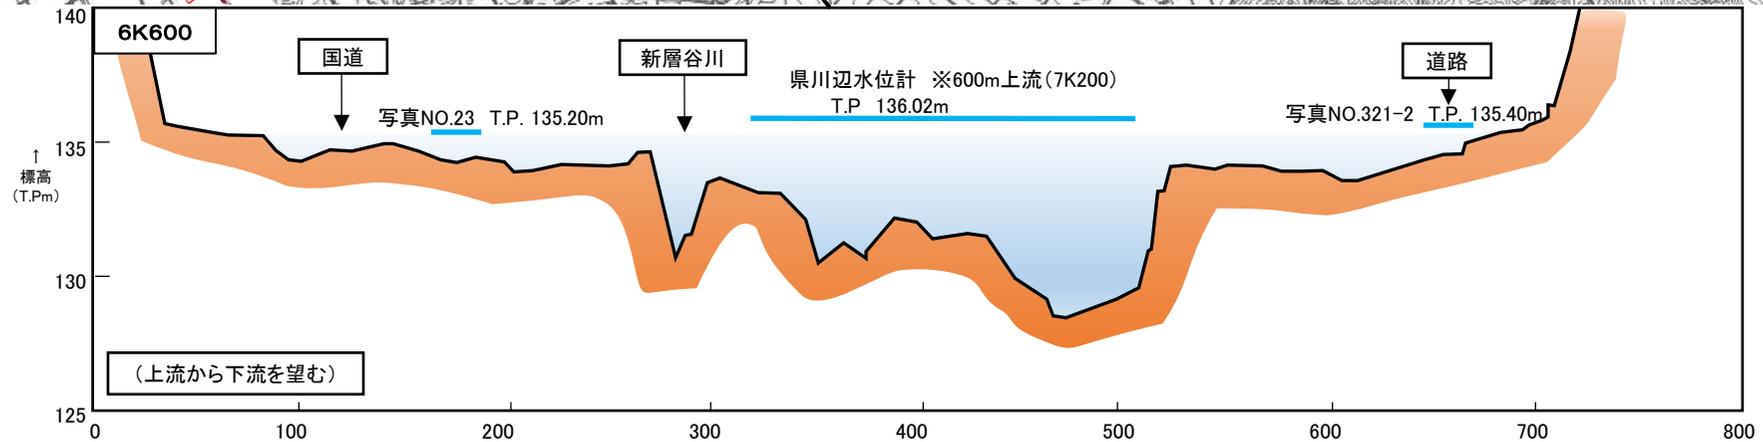
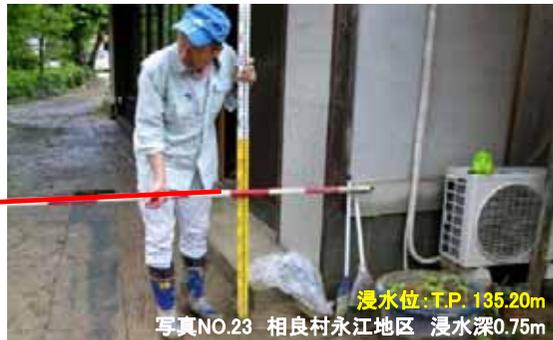
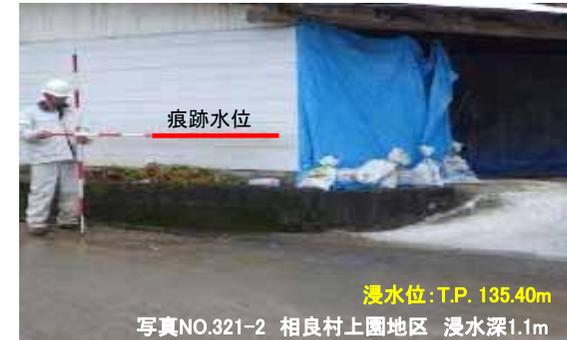
### 3. 浸水範囲・氾濫形態(熊本県管理区間の川辺川(永江地区横断図と痕跡水位))

○永江地区(6k600)の観測水位※と左右岸の痕跡水位が概ね一致した。
