# 平成28年熊本地震での対応

# 平成28年熊本地震での対応(報告書概要)

緑川・白川堤防調査委員会 報告書

緑川・白川堤防調査委員会  
国土交通省九州地方整備局

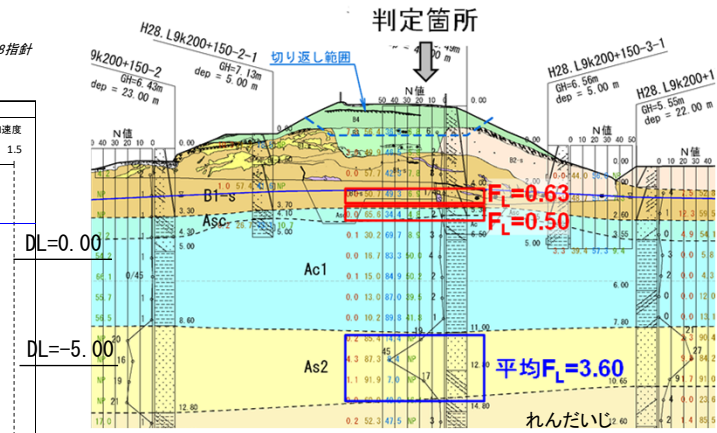
液状化判定の例（緑川 釈迦堂地区）

✓ 堤防の変状が大きかった箇所において液状化判定を行った結果、**緑川水系では堤体下部の飽和域、白川水系では浅部基礎地盤において液状化に対する抵抗率 $F_L$ は1.0以下となり、液状化が発生する判定となった。**

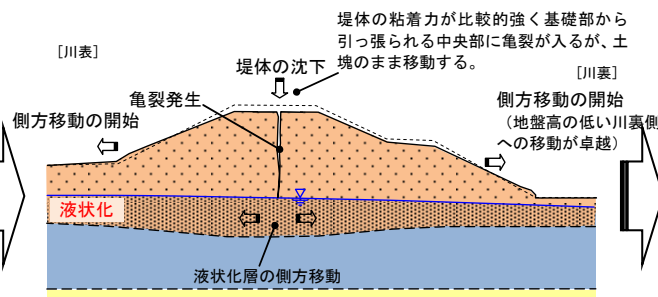
堤体下部の地下水位以下の領域が地震動により間隙水圧が上昇し強度が低下(液状化発生)すると、**堤体は自重により沈下**するとともに、中央部から、川表・川裏側に分かれて法尻方向に側方移動し始め、天端中央付近に亀裂が発生する。

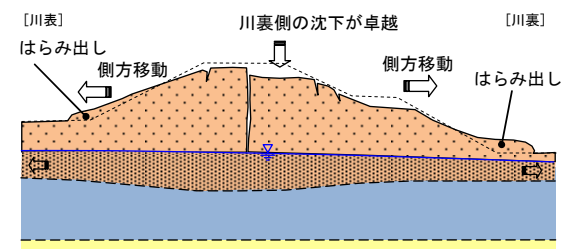
**液状化の程度が大きいと変形はさらに拡大し、法面部の側方移動増加と法尻部のはらみ出しが発生する。また側方移動に伴う副次的な亀裂が複数発生する。**

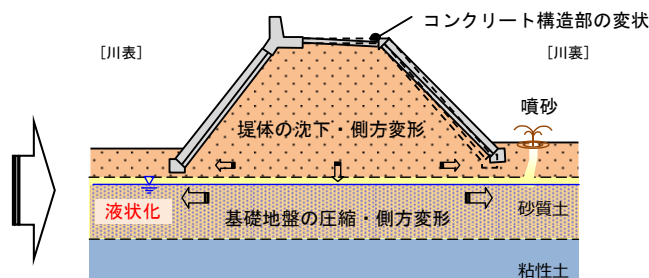
地震動により飽和砂質土の間隙水圧が上昇し、その剛性・強度が徐々に低下することで、**堤体自重により基礎地盤が鉛直方向に圧縮、水平方向に流動するように変形する。**それに伴う堤体も変形し、それに追従するコンクリート構造部に変状が見られる。

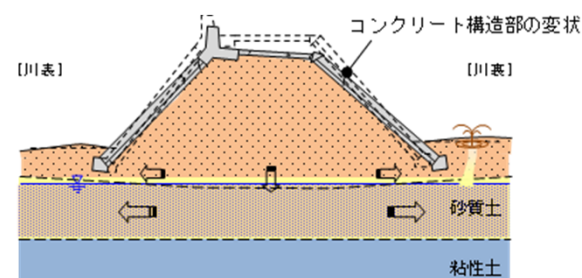
**液状化の程度が大きい場合、基礎地盤及び堤体がさらに変形し、パラペットや天端コンクリート、護岸に大きな変状が生じる。**

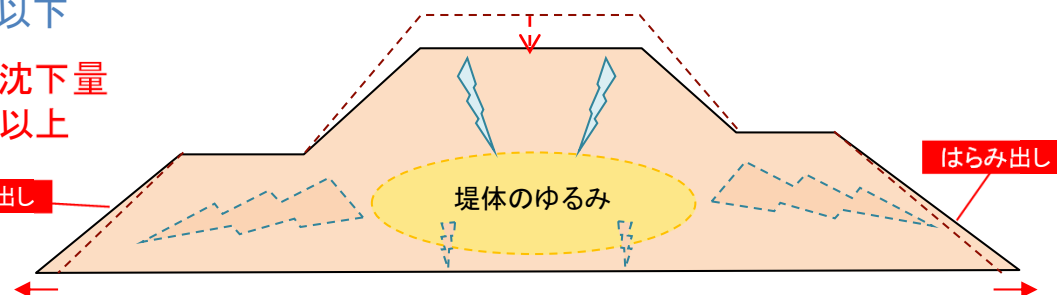
法尻部のはらみ出しと堤体のゆるみ発生イメージ

- ✓ 緑川水系の土堤において、堤防にはらみ出しが生じた箇所では、堤防天端の沈下量は多くが50cm以上であった※。
- ✓ はらみ出しが生じた堤防では堤体内にゆるみが存在していると考えられる。従って、法尻部にはらみ出しが生じた箇所において、堤防機能を地震前の状態に回復させるために、堤体を切り返すことで直接ゆるみを除去することとした。
- ✓ 上記以外の変状箇所については、クラック部分の切返し、補修等を行うこととした。

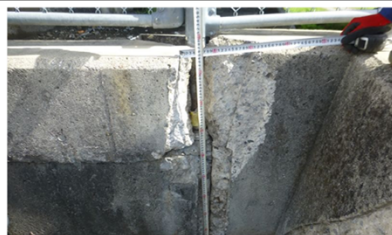
パラペット基部まで至るクラック（右岸 8k600 付近）

- ✓ 白川水系の特殊堤において、護岸やパラペット、天端コンクリート等に比較的大きな変状が生じた箇所では、堤防天端の沈下量は20cm以上であった※。
- ✓ 護岸等に比較的大きな変状が発生した箇所では短期間での復旧が困難であった。従って、護岸等に比較的大きな変状が発生した箇所において、堤防の切返し、護岸の復旧と併せて、将来熊本地震と同規模の地震発生時においても、護岸の修復を伴わない程度の沈下・変状に留めることを目標とした液状化対策を行うこととした。
- ✓ 上記以外の変状箇所については、護岸の補修等を行うこととした。

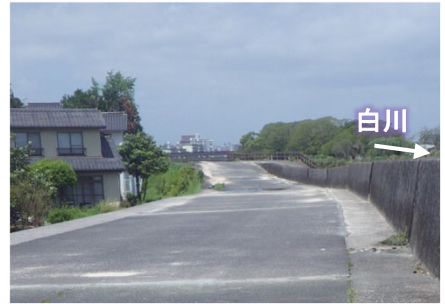
H28被災状況写真

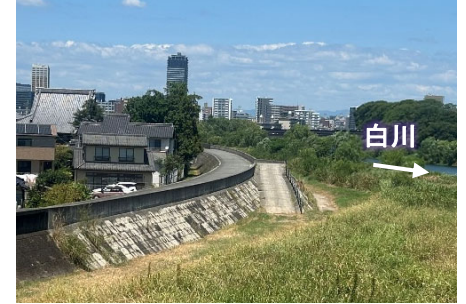
今回 変状なし

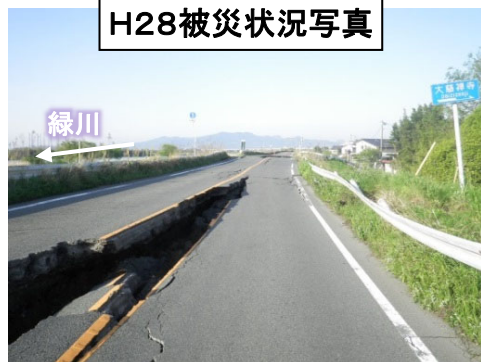
H28被災状況写真

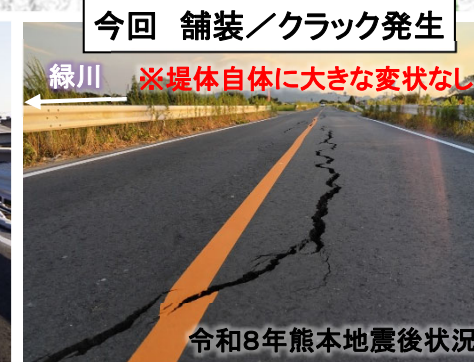
今回 舗装／クラック発生

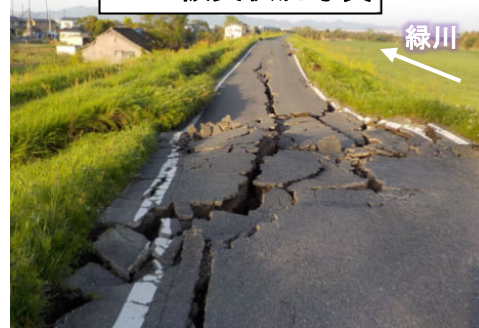
H28被災状況写真

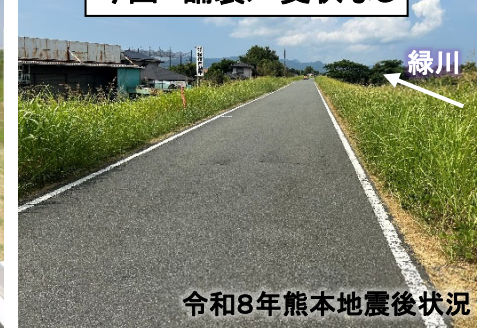
今回 舗装／変状なし
