# 土研・国総研視察を受けた対応

令和8年8月18日

八代河川国道事務所

# 土研・国総研による河川堤防に関する技術指導(発災後46時間)

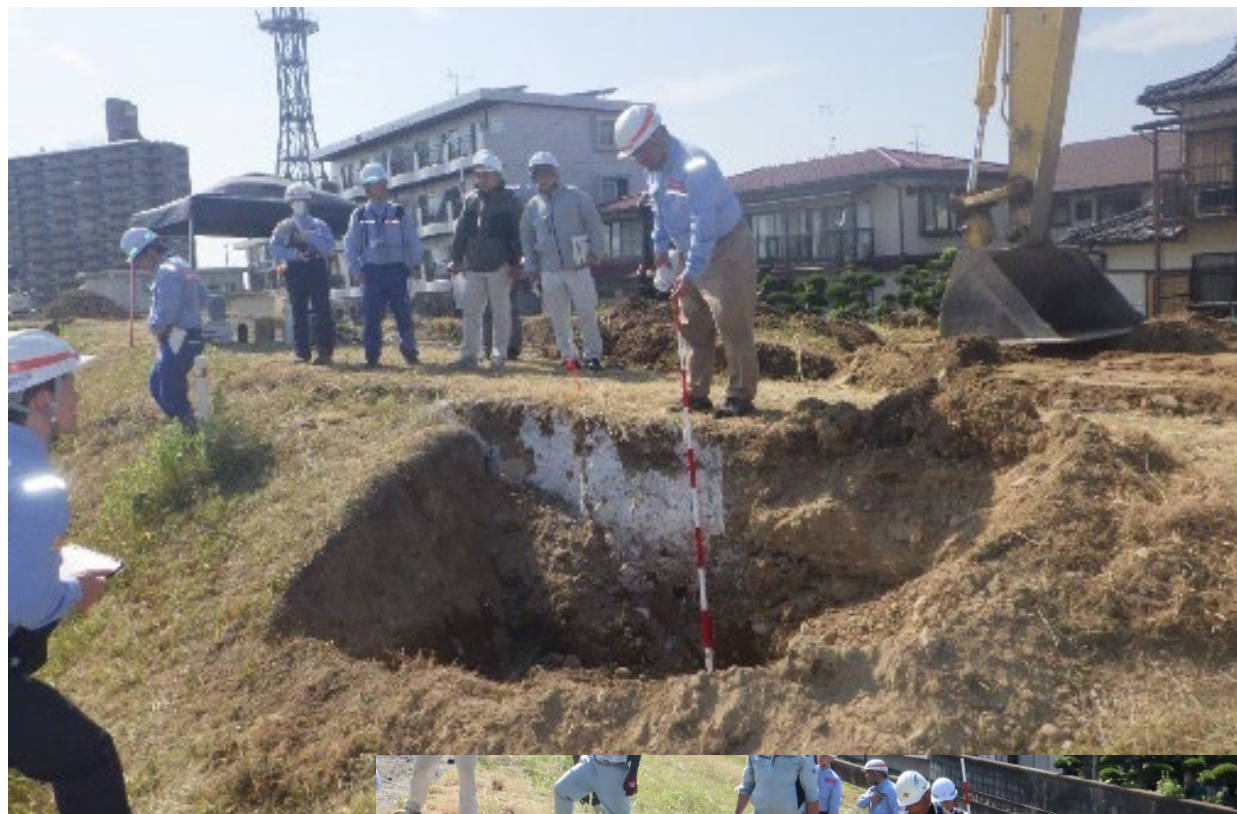
## ➤ クラックの深さの確認

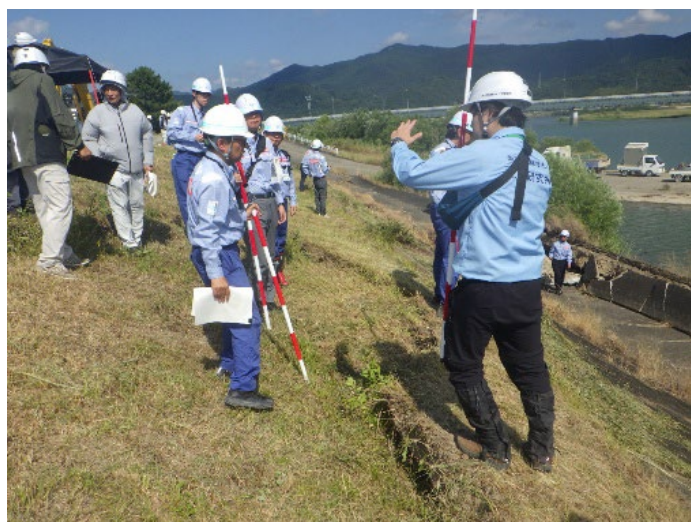
## ➤ 堤防変状箇所の確認

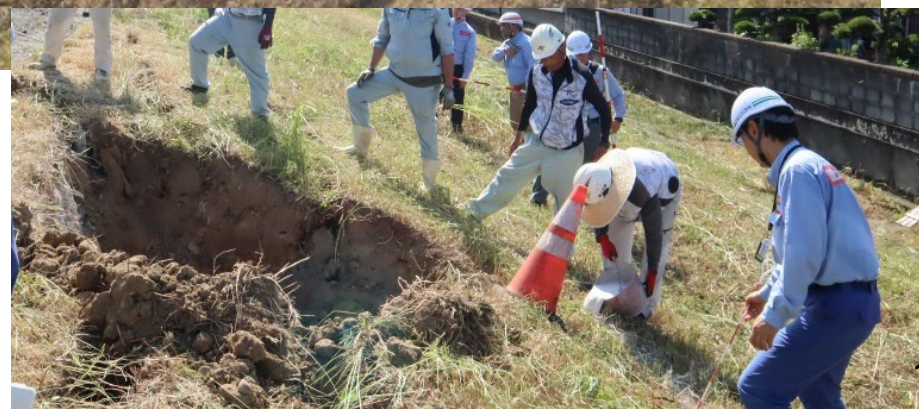
石灰水の注入による  
クラックの可視化

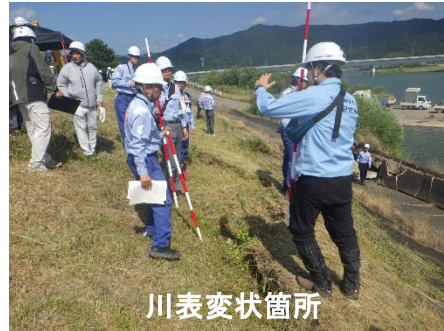
川表変状箇所

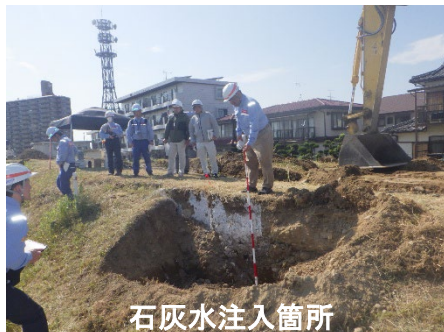
石灰水注入箇所

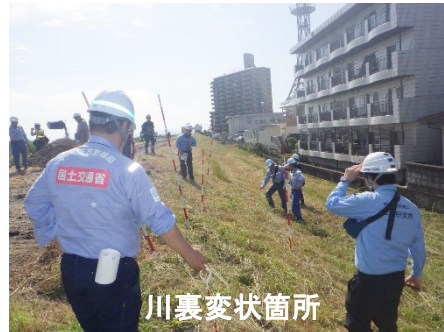
川裏変状箇所

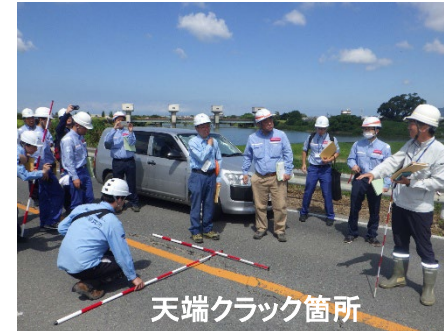
天端クラック箇所

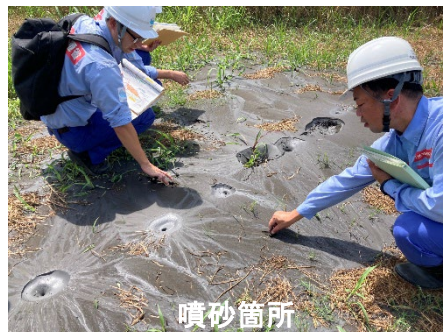
噴砂箇所

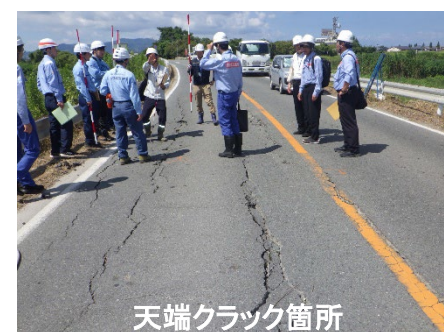
天端クラック箇所
