# 土研・国総研視察を受けた対応

令和8年8月18日

九州地方整備局 河川部  
八代河川国道事務所

# 土研・国総研による河川堤防に関する技術指導(発災後46時間)

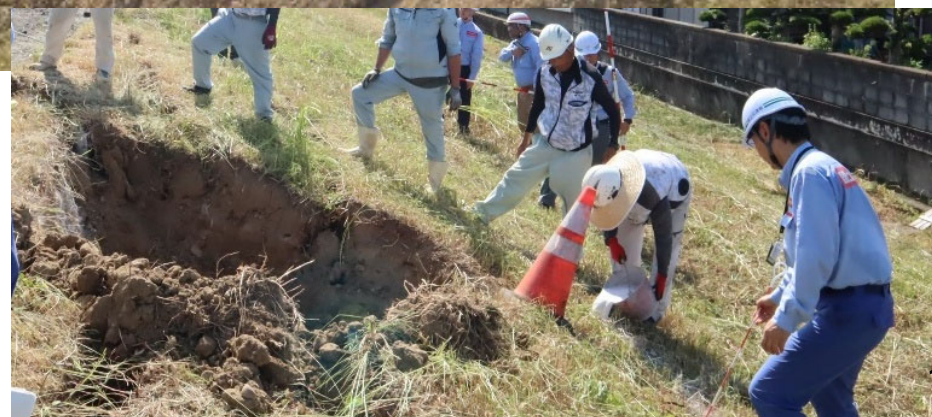
石灰水の注入による  
クラックの可視化

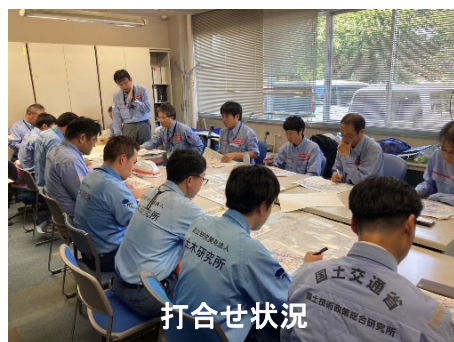
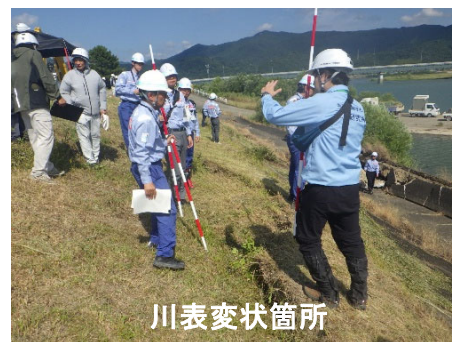
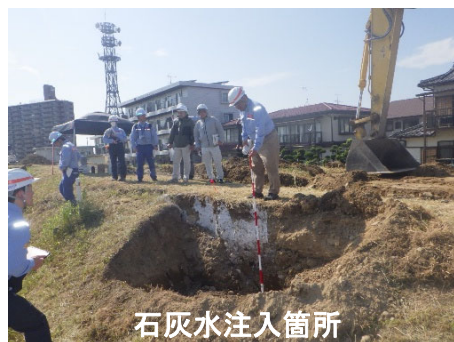
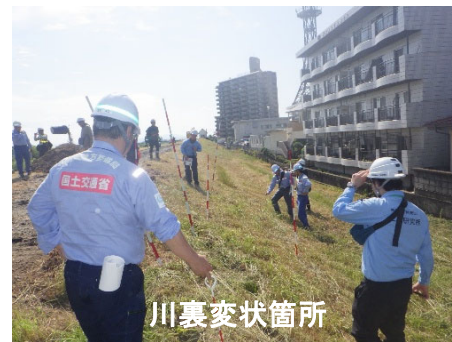
## ＜球磨川＞

○本復旧工法を考える上で、被災前後の堤防断面の比較や地質データ等基礎データから被災メカニズムを検討した上で本復旧工法を考える必要がある。

○緊急復旧の工法については特に異論はない。

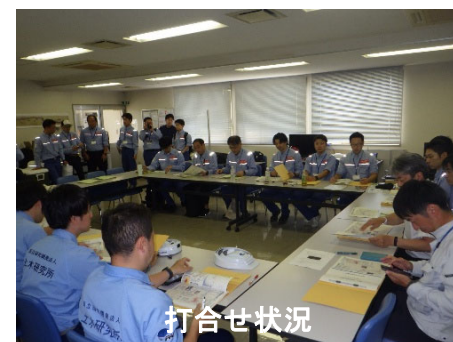
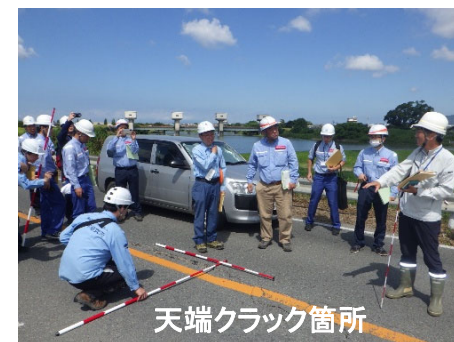
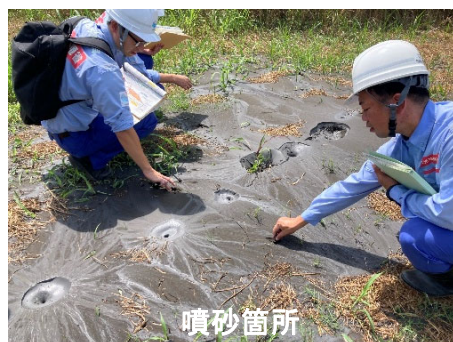
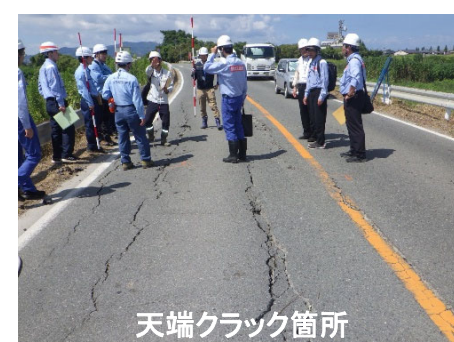
## ＜緑川＞

○沈下量や想定加速度等から再現モデルを作成し、L2地震動発生時における挙動の確認をするのも良いかと考えている。H28熊本地震後の対策の評価や、本復旧工法の妥当性の判断にもなる。

○応急対策については特に異論はない。

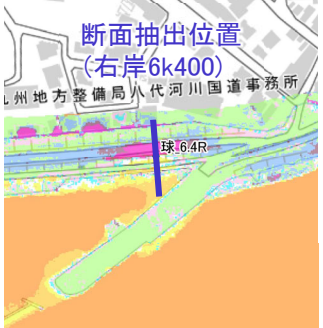
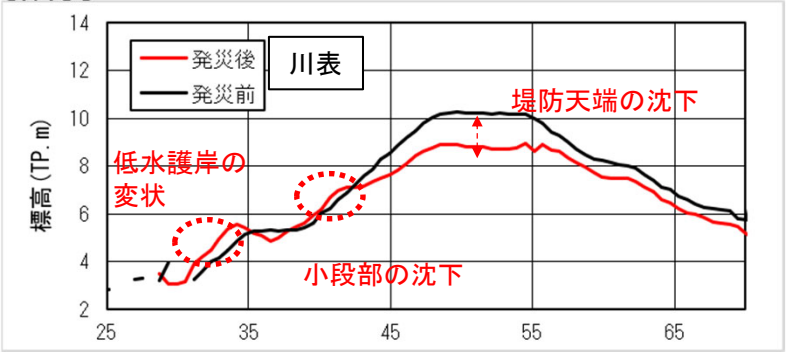
## ①球磨川右岸6k200～6k450

○被災した現象(堤防沈下、低水護岸の変状)うち、低水護岸の変状は、類似事例がないと思われる。被災前後の測量成果と比較や地質データ等基礎データから被災メカニズムを分析していく必要がある。

●堤防護岸が持ち上がっており、根入れ不足になっていると見られる。直上流には斜め堰があり被災箇所に向かう流れが生じやすい状況にあることから、洗掘被害の危険性には留意が必要。また、被災のメカニズムを推定する上で、被災直前の LP データ等から護岸前面の抑え盛り土の有無、その高さ等が確認できるとよい。

○堤防が横断方向に引き伸ばされる際に、土塊が3つに分かれて横に広がり、斜めに亀裂が生じるといった説もある。

○円弧すべりが生じている可能性はあるが地震の事象としては考えにくい。現場の状況を確認しながらメカニズムを検討していく必要がある。

○旧堰より下流は被害が少なく、上流側は被害が多い状況から根拠はないが一つの要因として旧堰の影響を分析してみてもよいのではないかと。

●○緊急復旧の工法については特に異論はない。

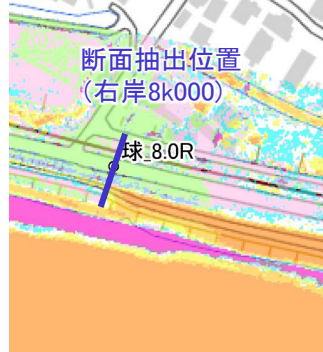
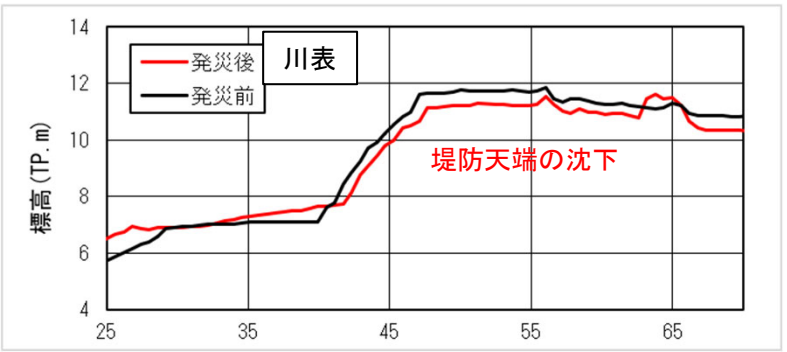
## ②球磨川右岸8k000～8k040

石原：今回の堤防位置での変位量は、せいぜい 10 cm 程度だったので、遮水シート等であれば、変位を吸収できる可能性はある。

- ・断層亀裂は遮水シート等で対応。
