# 令和8年熊本地震での対策効果(緑川・白川)

令和8年9月16日  
九州地方整備局 河川部  
熊本河川国道事務所

# 「令和8年熊本地震」白川・緑川河川堤防等緊急点検結果

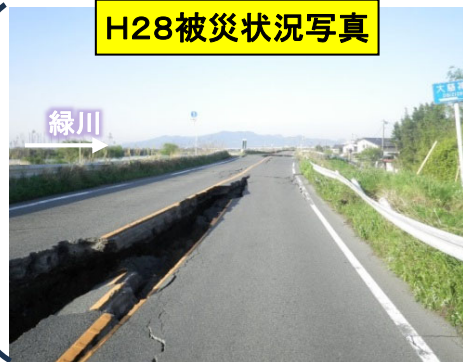
H28被災状況写真

- ・川裏側にはらみ出しが生じていたため、堤体の部分切返し(川裏側)を行った。地盤改良は、切返しの範囲内の想定液状化層で実施した。
- ・令和8年熊本地震では、一部区間に天端クラックが発生したが、堤体に大きな変状はみられなかった。

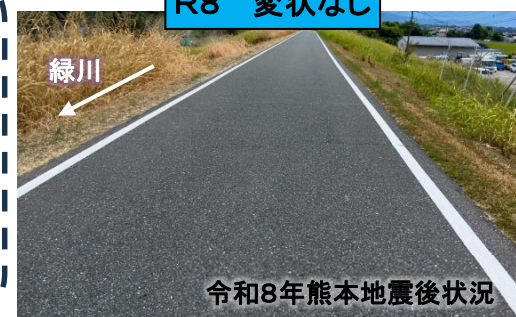
R8 変状なし

- 川裏側にはらみ出しが生じていたため、堤体の部分切返し(川裏側)を行った。地盤改良は、切返しの範囲内の想定液状化層で実施した。
- 令和8年熊本地震では、堤体に変状はみられなかった。

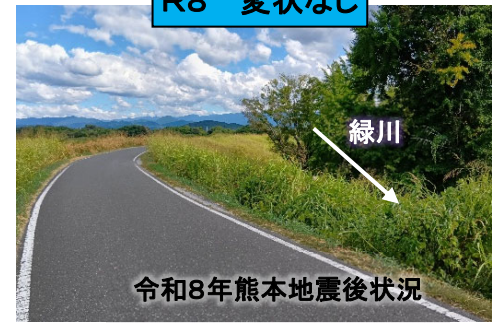
R8 変状なし

- 川裏側にはらみ出しが生じていたため、堤体の部分切返し(川裏側)を行った。地盤改良は切返しの範囲内の想定液状化層で実施した。
- 令和8年熊本地震では、堤体に変状はみられなかった。

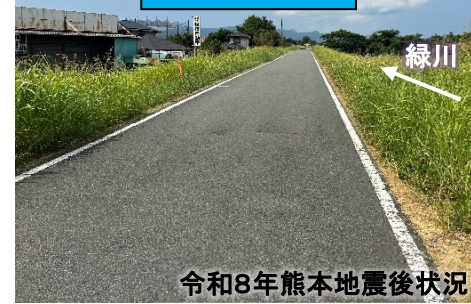
R8 変状なし

- ・川表・川裏側両方変形(沈下・はらみ出し)が生じていたため、堤体の全切返しを行った。地盤改良は、堤体直下の想定液状化層で実施した。
- ・令和8年熊本地震では、堤体に変状はみられなかった。

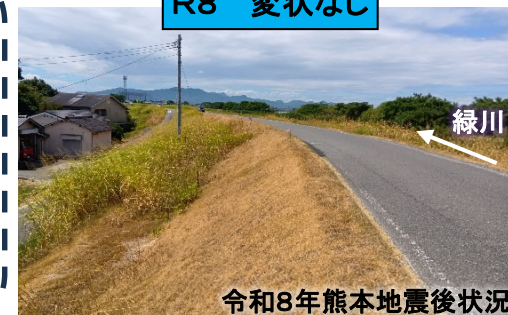
R8 変状なし

- 川表・川裏側両方変形(沈下・はらみ出し)が生じていたため、堤体の全切返しを行った。地盤改良は、堤体直下の想定液状化層で実施した。
- 令和8年熊本地震では、堤体に変状はみられなかった。

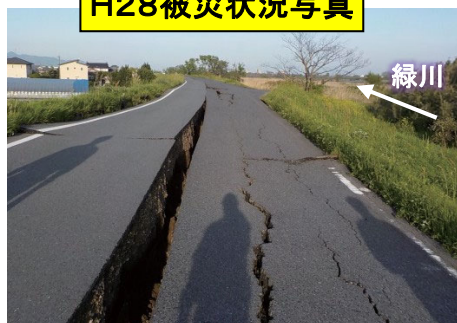
H28被災状況写真

- ・川表・川裏側両方変形(沈下・はらみ出し)が生じていたため、堤体の全切返しを行った。地盤改良は、堤体直下の想定液状化層で実施した。
- ・令和8年熊本地震では、堤体に変状はみられなかった。

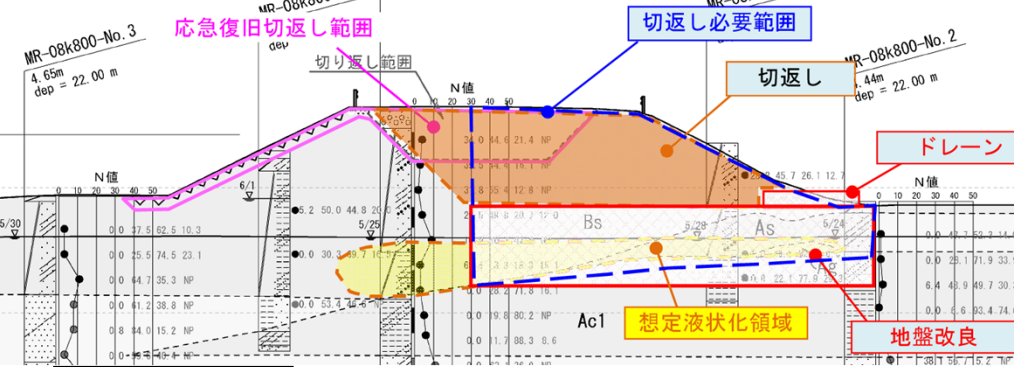
## 【堤体下部一部地盤改良】野田下流地区

- ・堤体下部の想定液状化領域を一部改良した3地区(野田下流、高、永)のうち、野田下流地区については、一部区間において天端のクラックが確認されたが、大部分で変状が生じなかった。また、その他2地区については変状が生じなかった。
  - ・堤体下部の想定液状化領域を全て改良した4地区(上杉、釈迦堂、小岩瀬、下仲間)については、変状が生じなかった。
- ⇒堤体を切り返すことで直接的に堤体の緩みを除去した対策+地盤改良の効果が発現

令和8年熊本地震後状況  
大部分の区間では変状なし  
一部区間で天端クラック発生

※今後、本復旧にて、クラック部分の堤体の切返しを実施予定

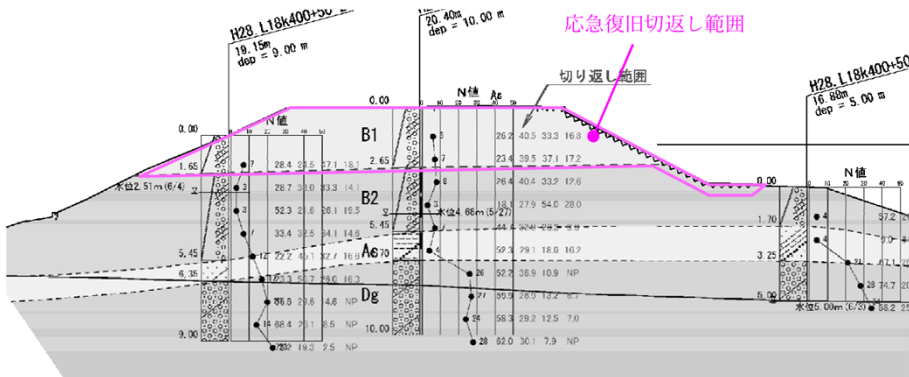
## 【地盤改良無し堤体切り返しのみ】田口地区

・堤防天端、表法肩、裏法肩に縦断クラックが生じたが、はらみ出しを伴わない変状であることなどから、堤体の部分切返しを実施。

応急復旧で変状部分を切返し済みであることから、応急復旧にて復旧完了とした

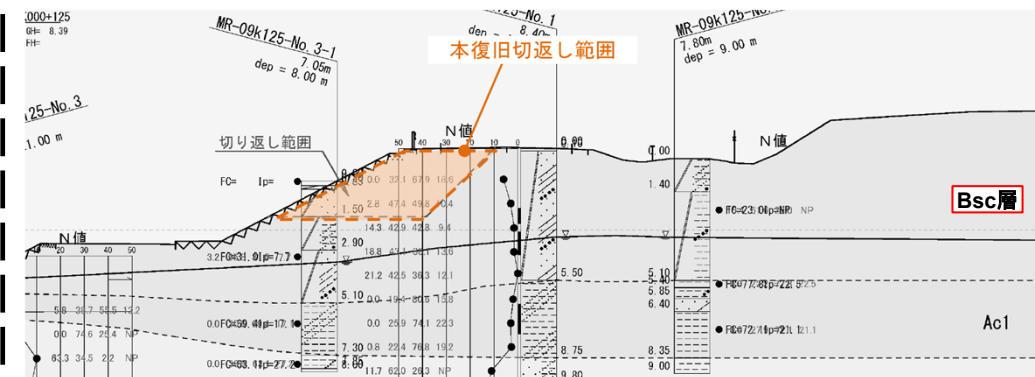
## 【地盤改良無し堤体切り返しのみ】野田上流地区

・川表側が落ち込む縦断クラック等の変状が生じたが、はらみ出しを伴わない変状であることなどから、堤体の部分切返しを実施。

令和8年熊本地震後状況  
はらみ出しを伴う堤体の変状なし

※今後、本復旧にて、クラック部分の堤体の切返しを実施予定

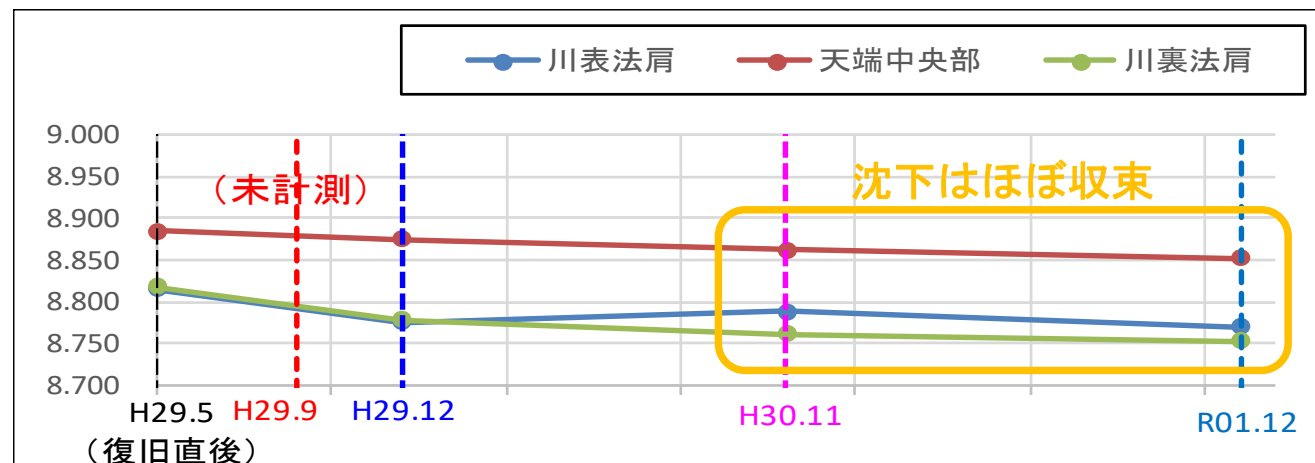
野田下流地区(緑川 右岸8k800+100)

- ・横断測量により、堤体のはらみ出し等の変状をモニタリング。
- ・H29までに大きな沈下やはらみ出しが確認されず、H30とR1の測量結果において沈下はほぼ収束していると判断したためモニタリングを終了。

累計沈下量:3.3cm

累計沈下量:6.5cm

累計沈下量:4.6cm
