平成17年台風14号 川辺川の長期濁りの状況

川辺川上流域の現地調査結果

国土交通省九州地方整備局

川辺川ダム砂防事務所

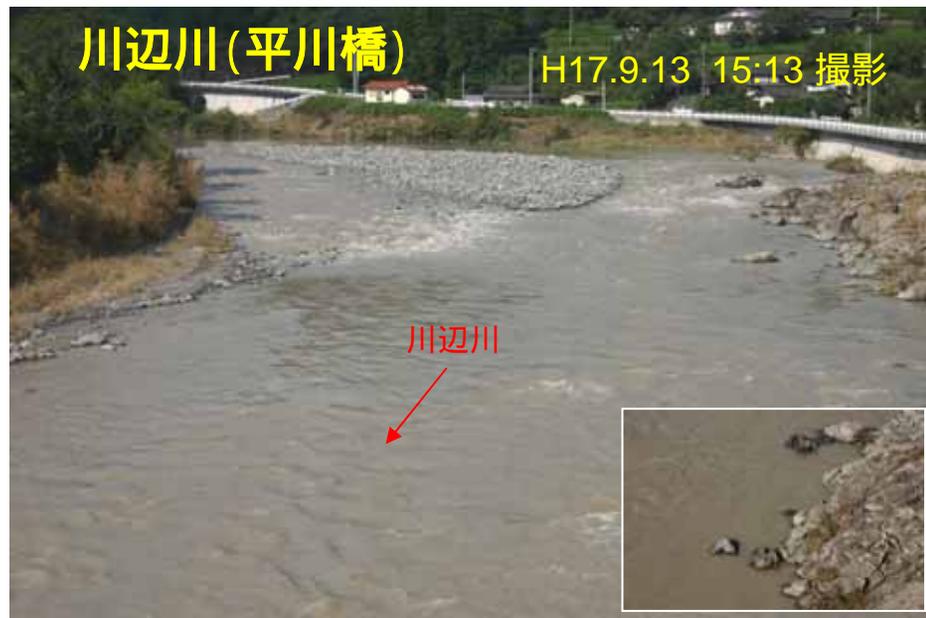
川辺川(平川橋)

H17.9.13 15:13 撮影

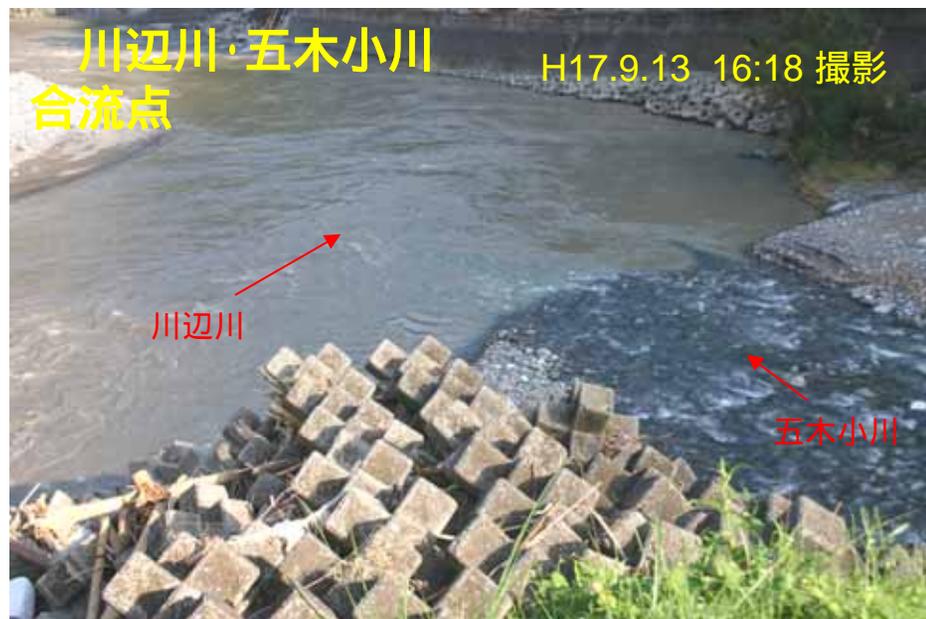
川辺川・五木小川
合流点

H17.9.13 16:18 撮影

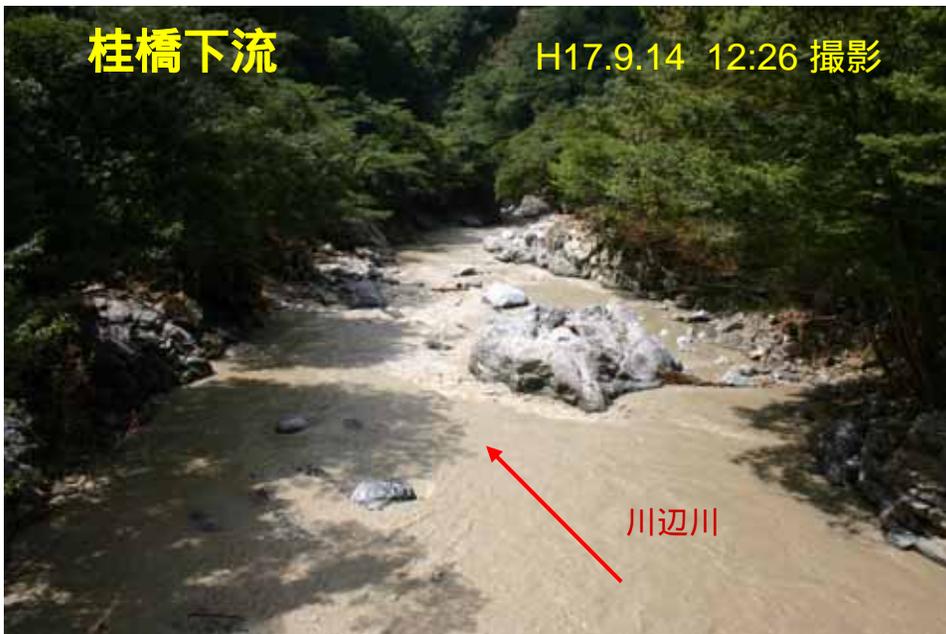
桂橋下流

H17.9.14 12:26 撮影

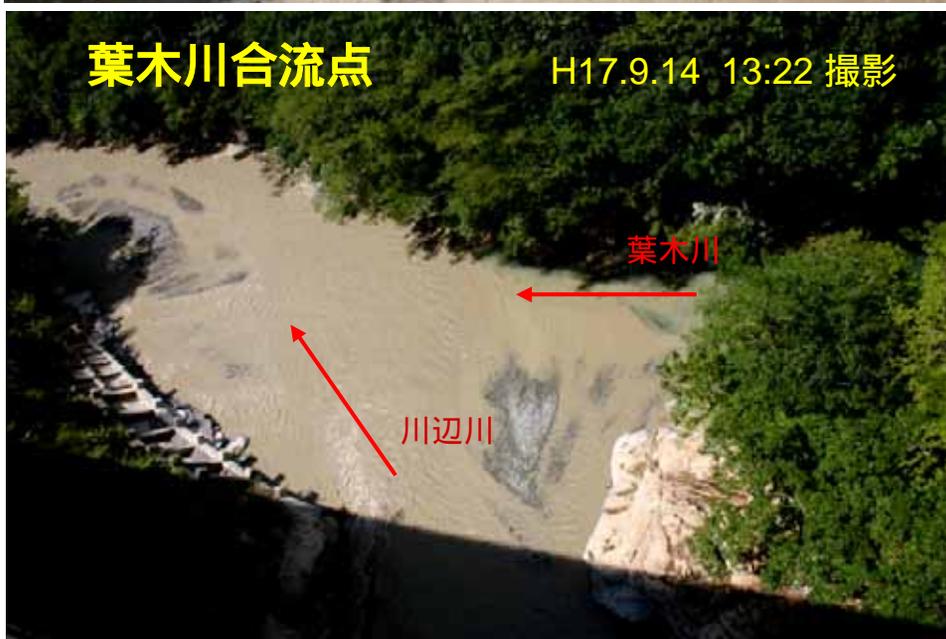
葉木川合流点

H17.9.14 13:22 撮影

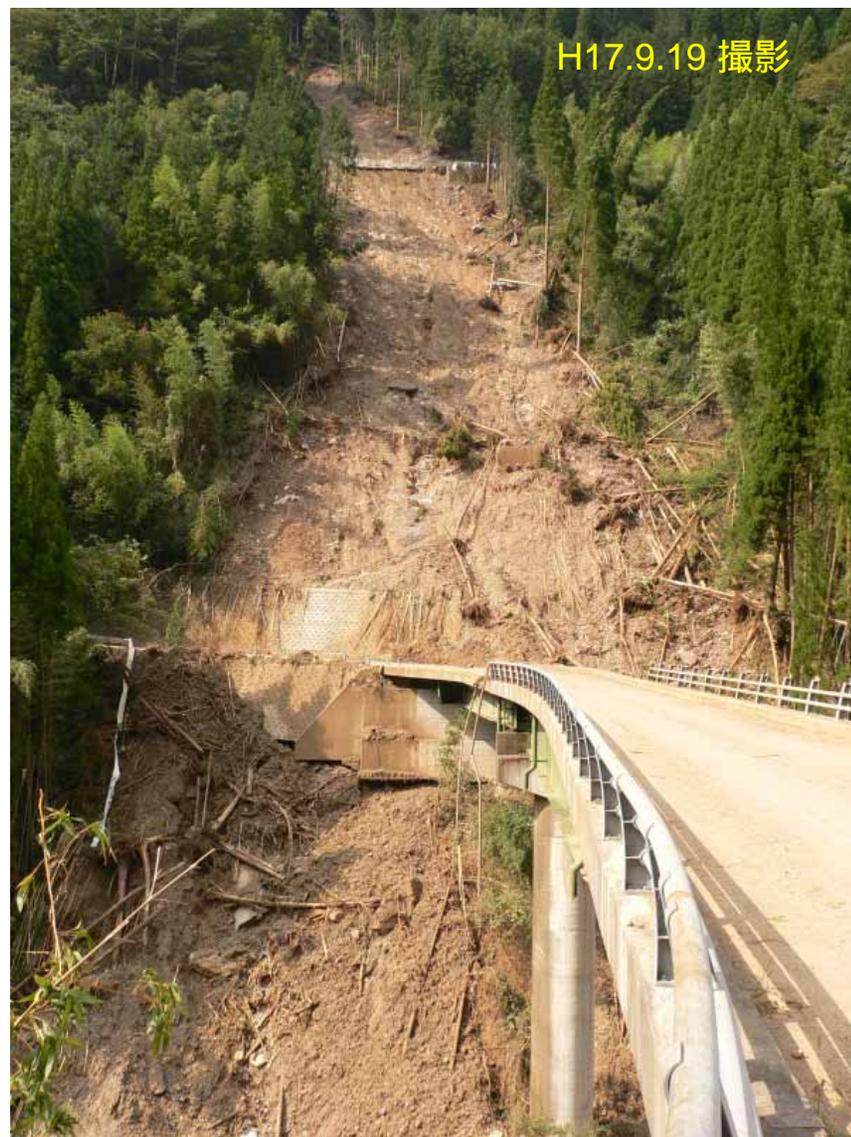
朴木橋右岸崩落状況

* 崩落した土砂は川に流れ込んでいます。

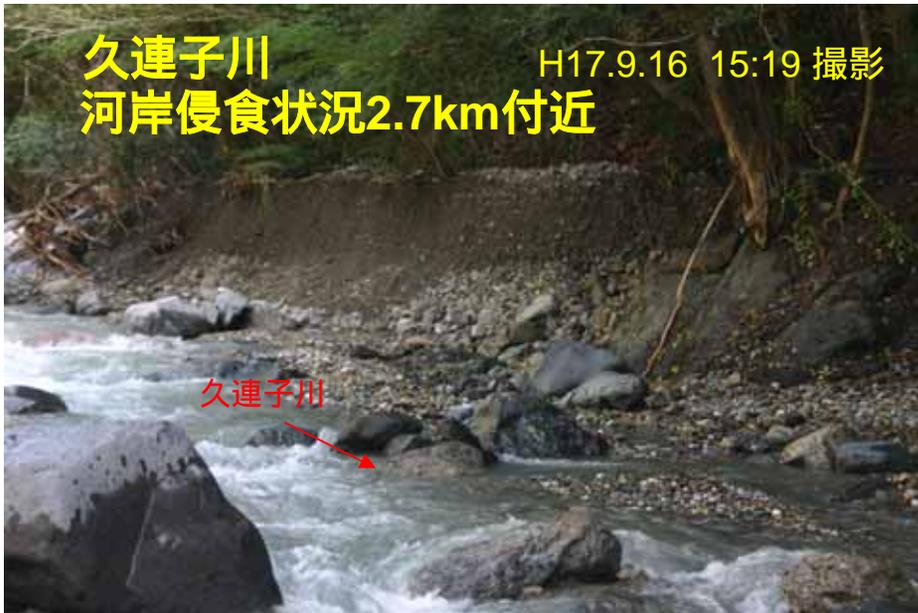
久連子川
河岸侵食状況2.7km付近

H17.9.16 15:19 撮影

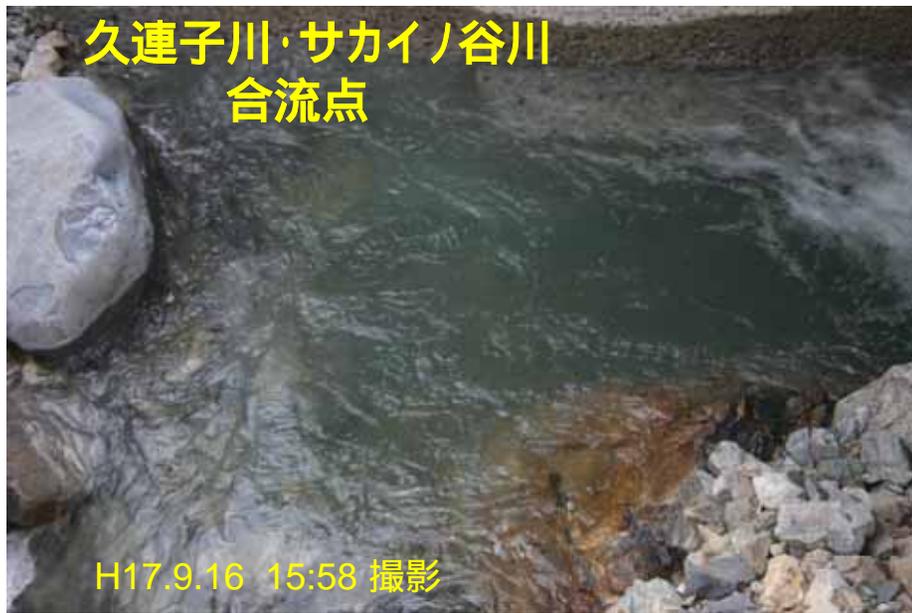
久連子川・サカイノ谷川
合流点

H17.9.16 15:58 撮影

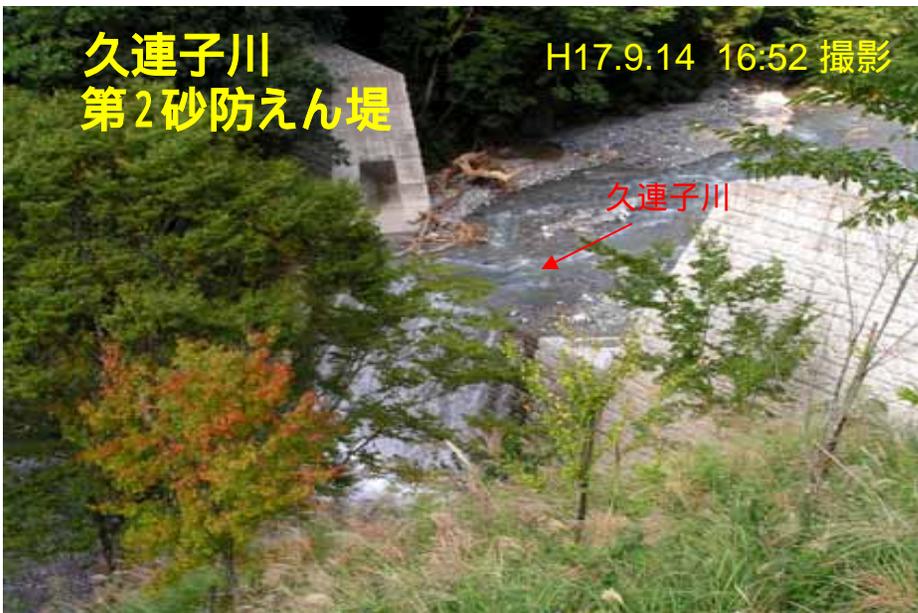
久連子川
第2砂防えん堤

* 砂防えん堤により土砂を捕捉

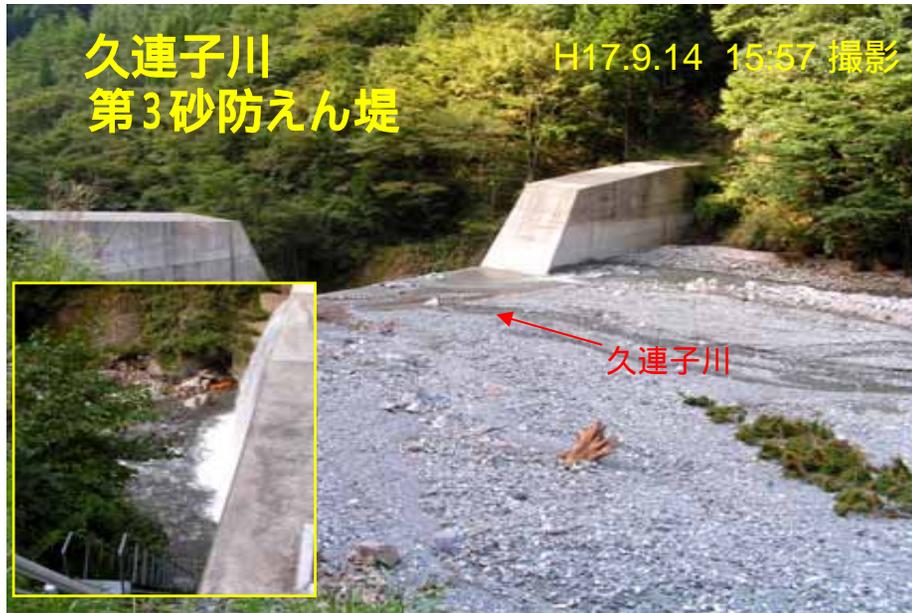
久連子川
第3砂防えん堤

* 砂防えん堤により土砂を捕捉

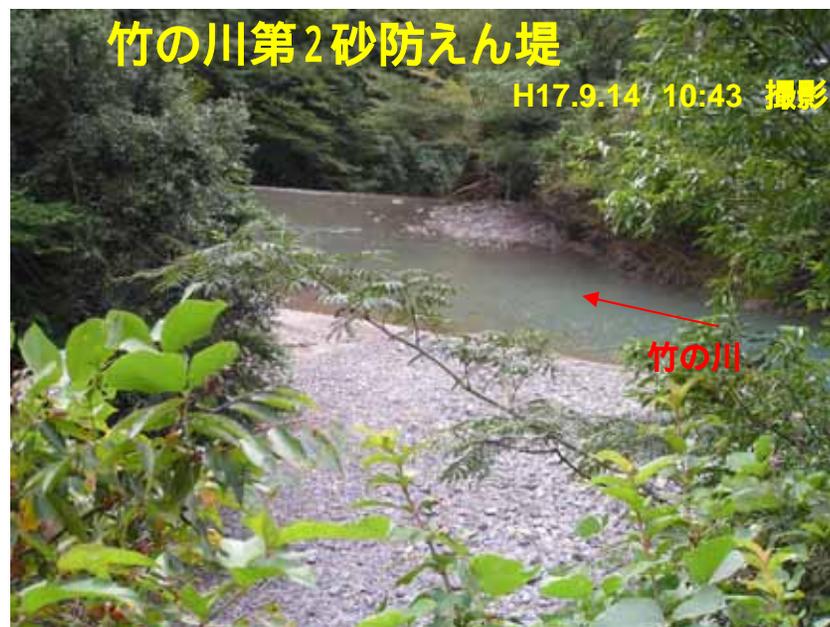
竹の川第2砂防えん堤

* 砂防えん堤により土砂を捕捉

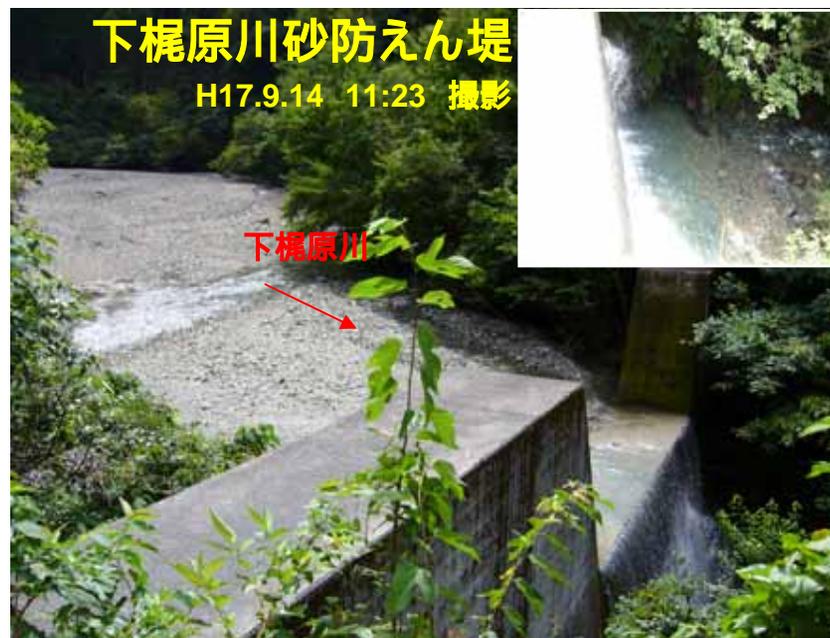
下梶原川砂防えん堤

* 砂防えん堤により土砂を捕捉

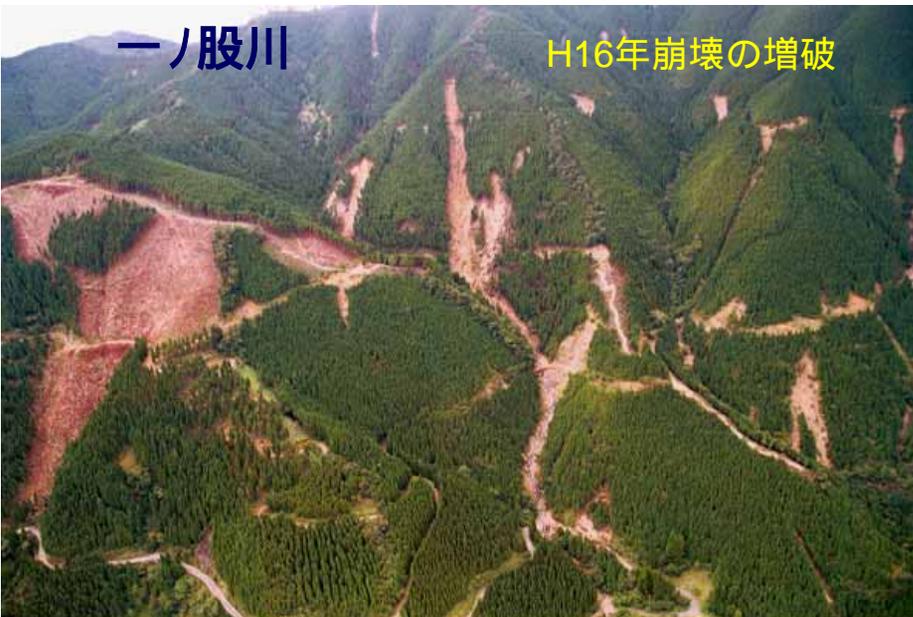
一ノ股川

H16年崩壊の増破

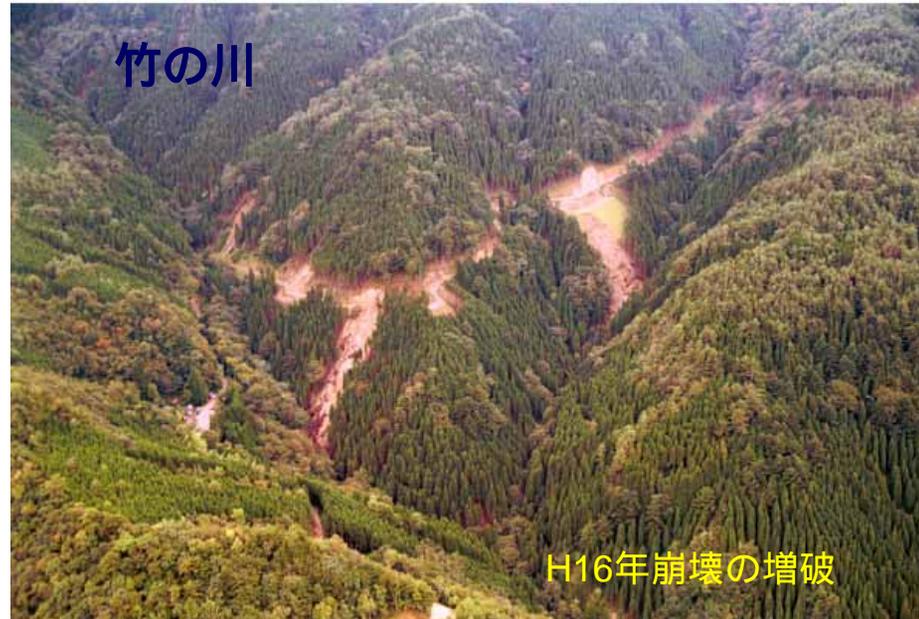
竹の川

H16年崩壊の増破
