# 平成17年台風14号 川辺川上流域における山腹崩壊

国土交通省 九州地方整備局  
川辺川ダム砂防事務所

◆川辺川の上流域で山腹崩壊が多数発生しています！

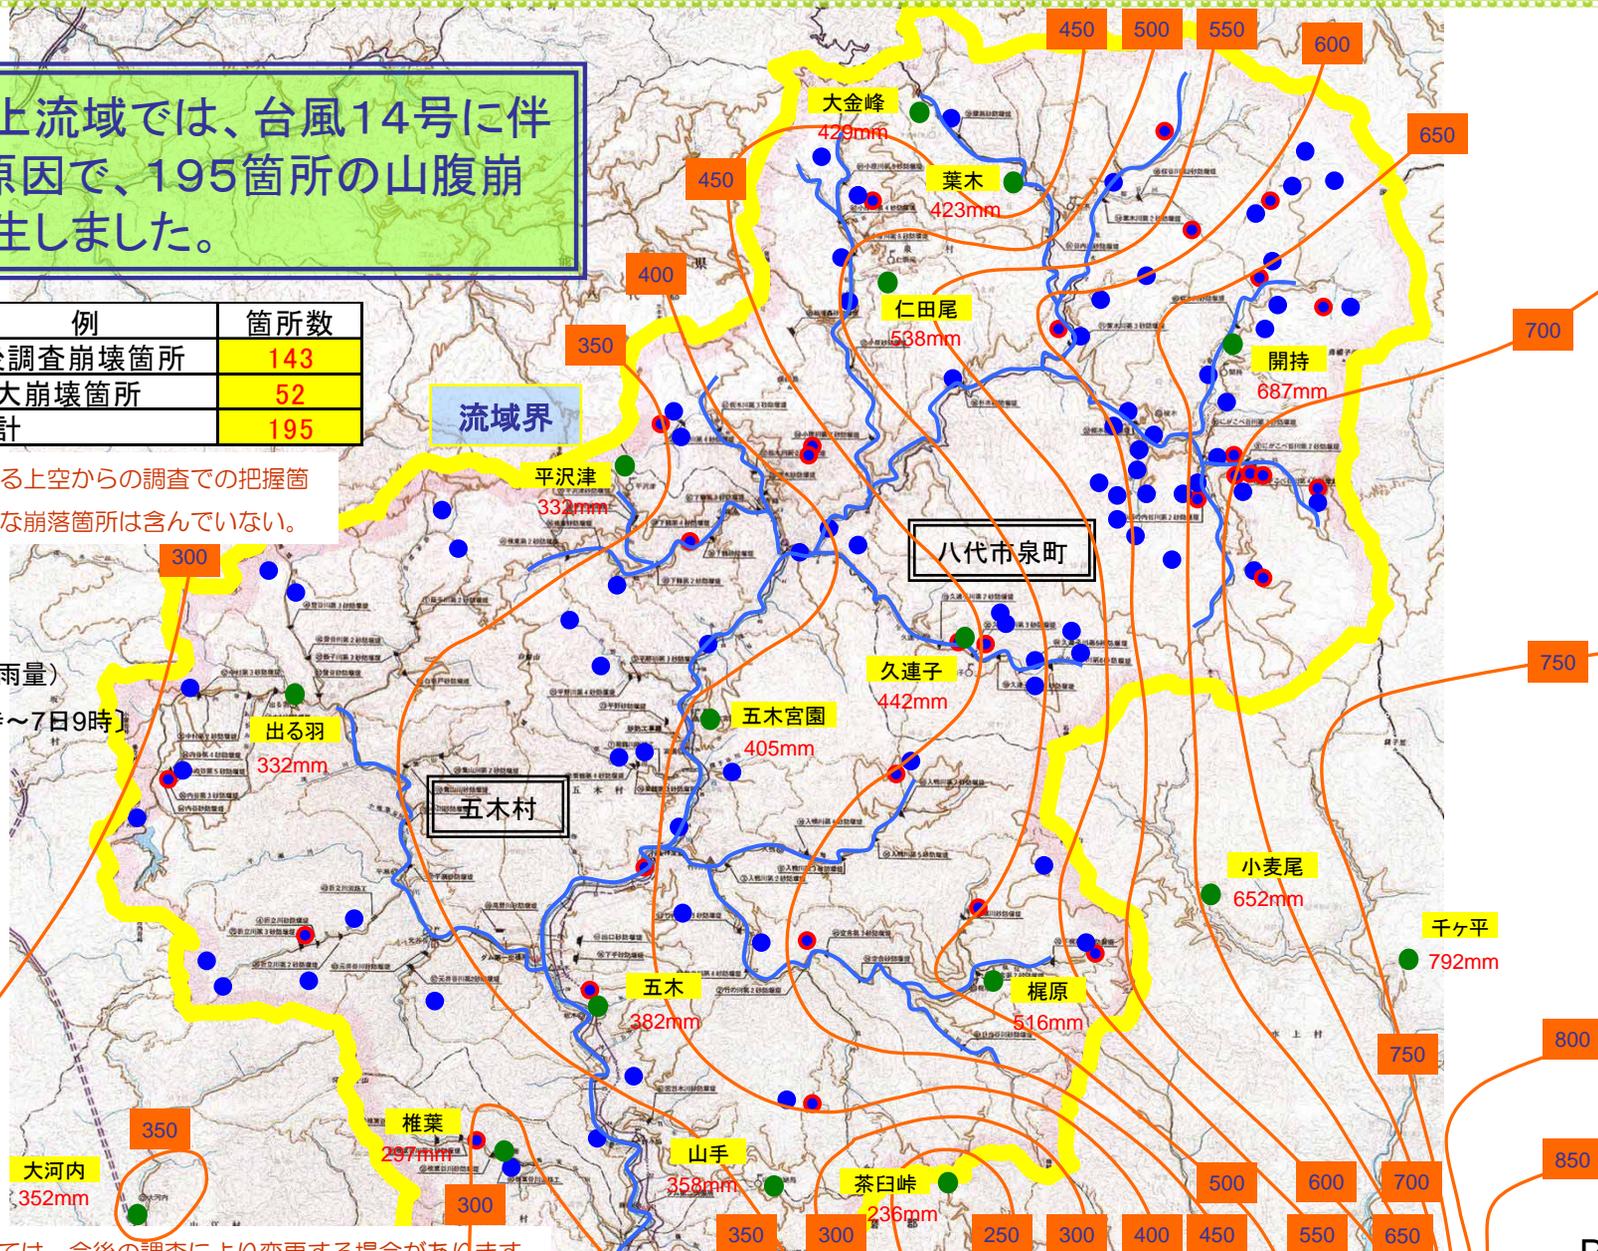
川辺川の上流域では、台風14号に伴う降雨が原因で、195箇所の山腹崩壊等が発生しました。

凡	例	箇所数
●	台風後調査崩壊箇所	143
●	拡大崩壊箇所	52
	合計	195

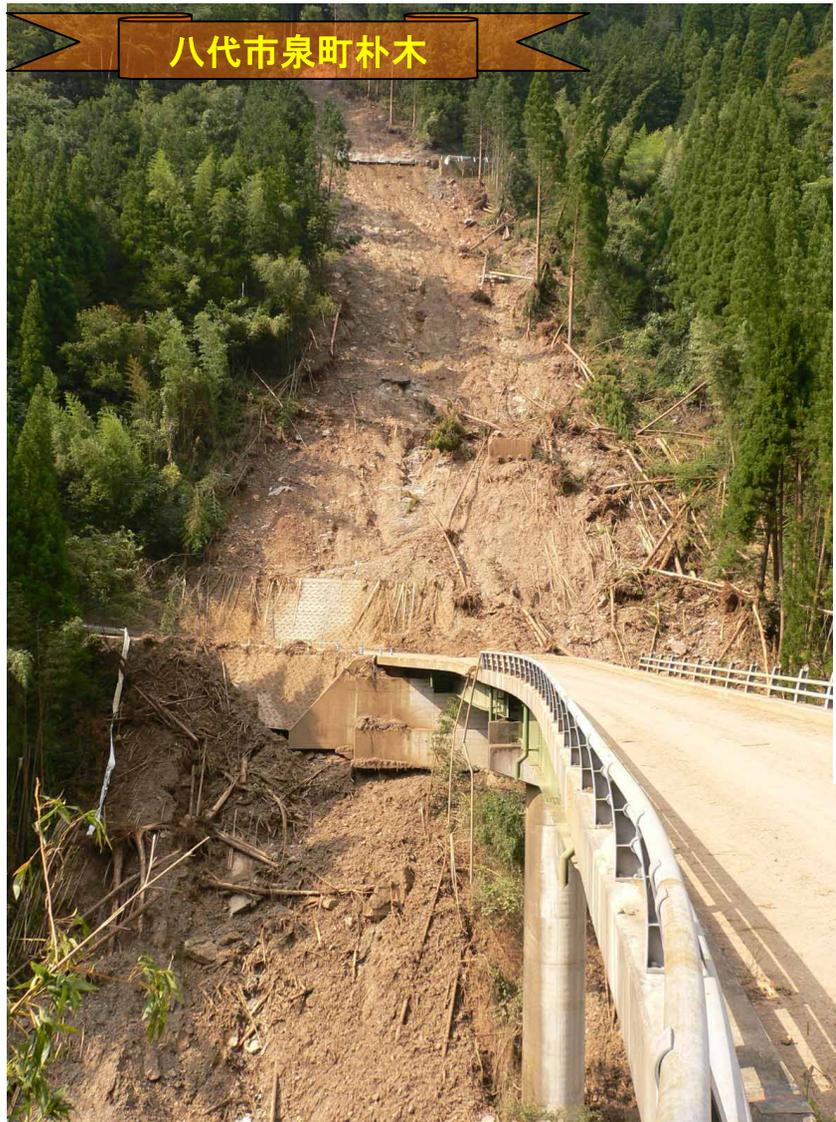
八代市泉町朴木

## 森林土壌の崩壊箇所

ほがん  
母岩は崩落していない。

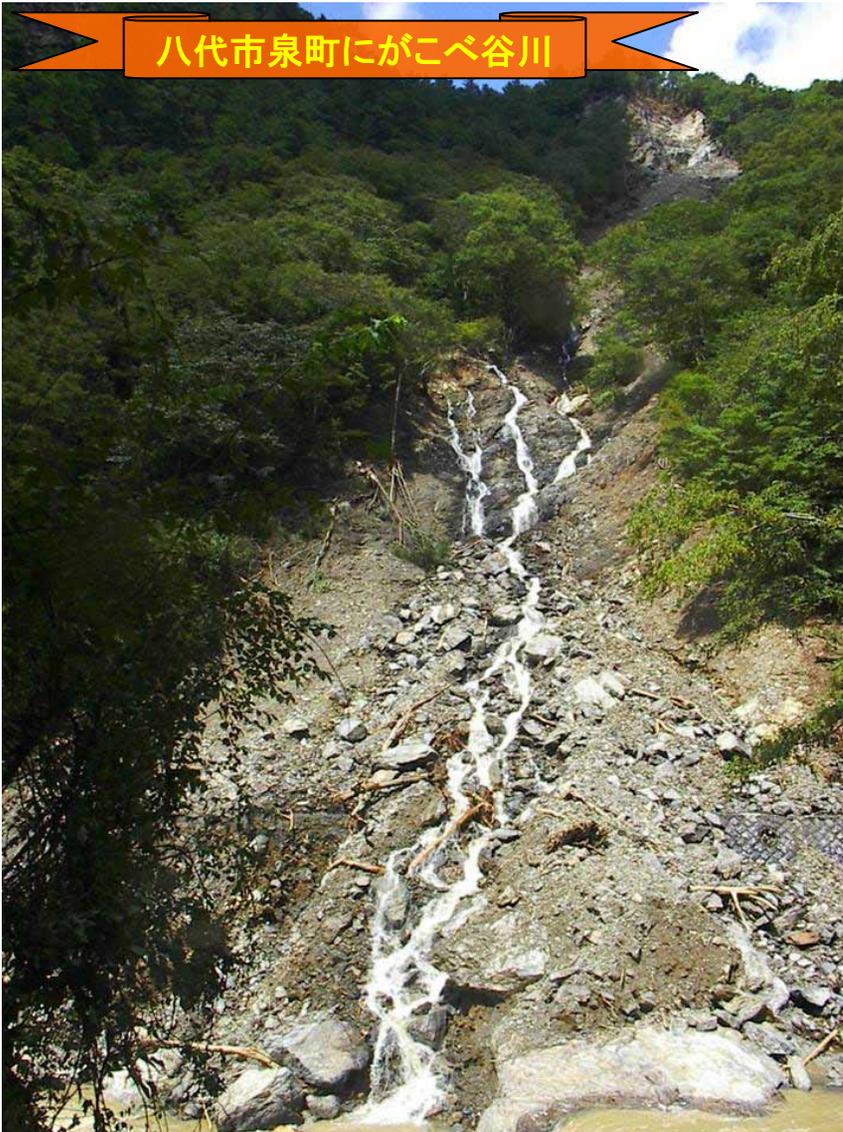
八代市泉町にがこべ谷川

## 母岩も含めた深層崩壊箇所

場所によっては、母岩の表層部(亀裂等の風化の著しい部分)まで崩落しています。

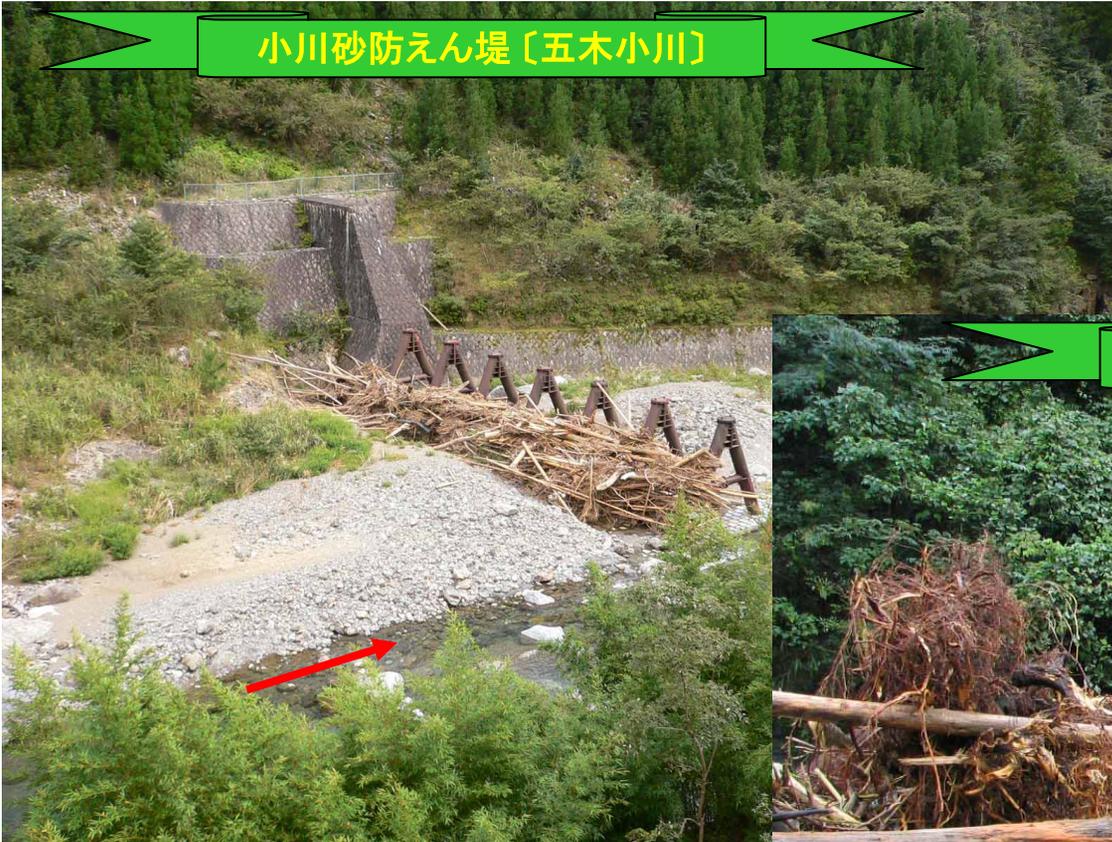
小川砂防えん堤〔五木小川〕

# 台風14号での流木の発生状況

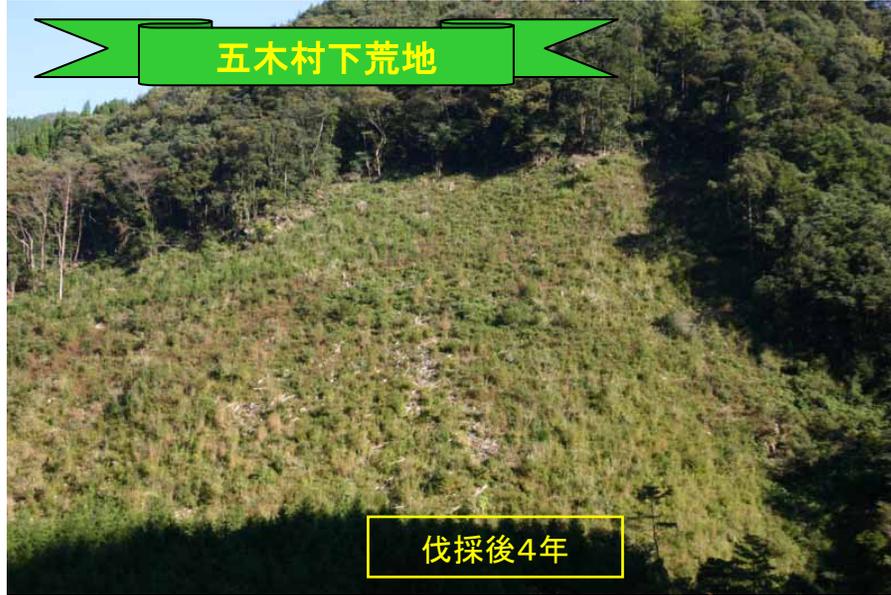
五木村下荒地

地質は、何れも秩父帯南帯に位置しています。

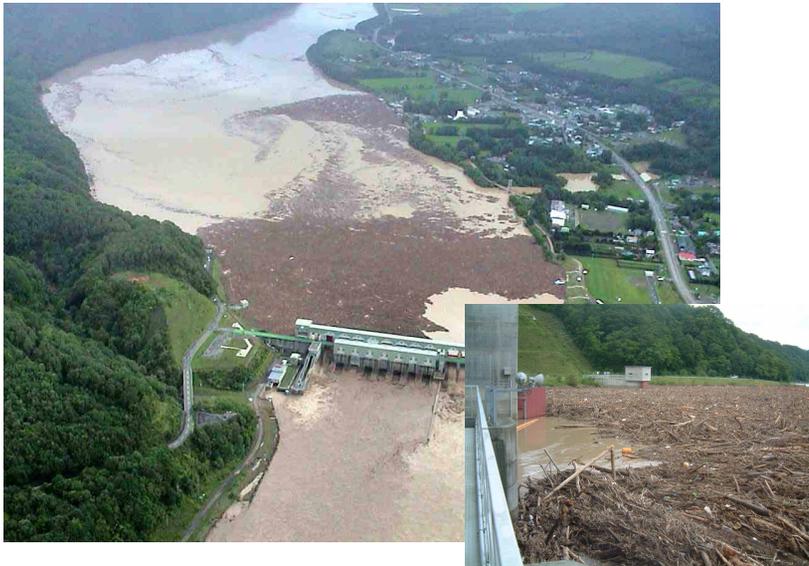
## ■ 二風谷ダムに捕捉された大量の流木

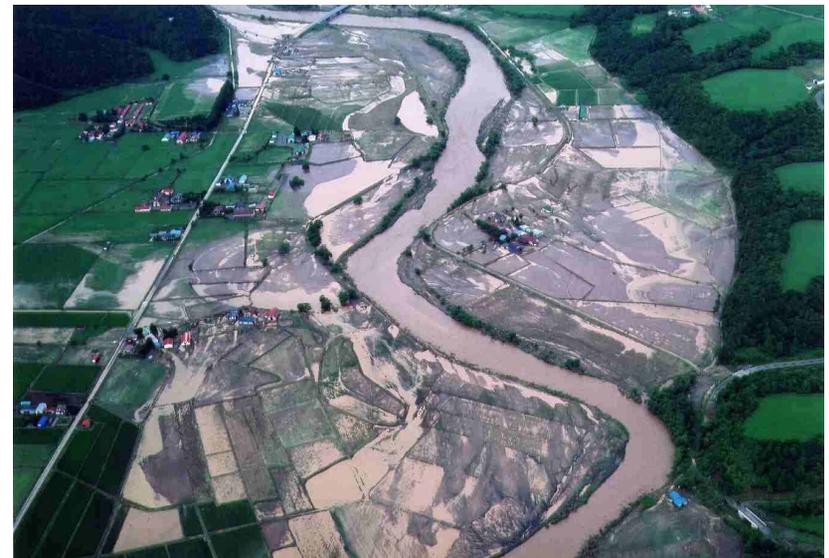
## ■ 広範囲にわたる浸水被害(二級河川厚別川)

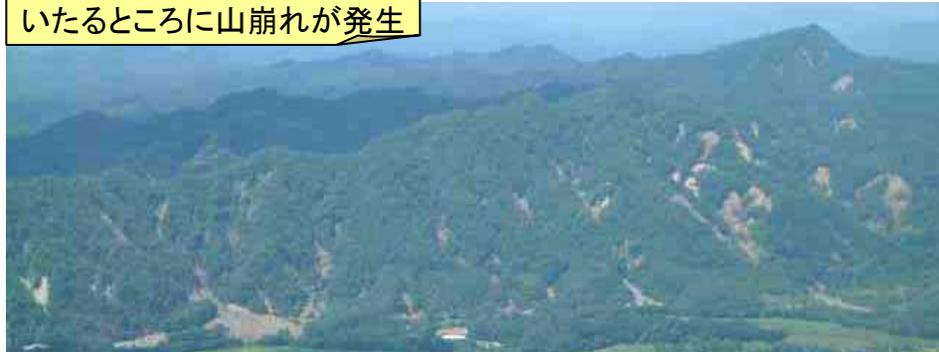
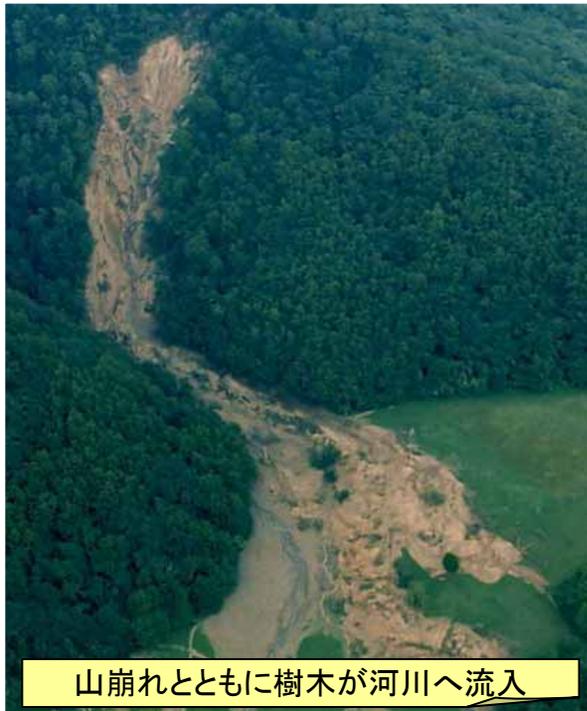
いたるところに山崩れが発生

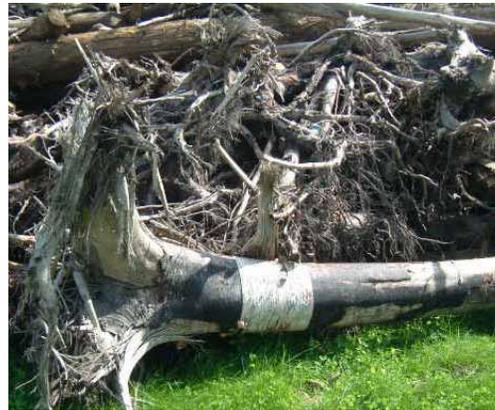
山崩れとともに樹木が河川へ流入

多数の根の付いた樹木が流出

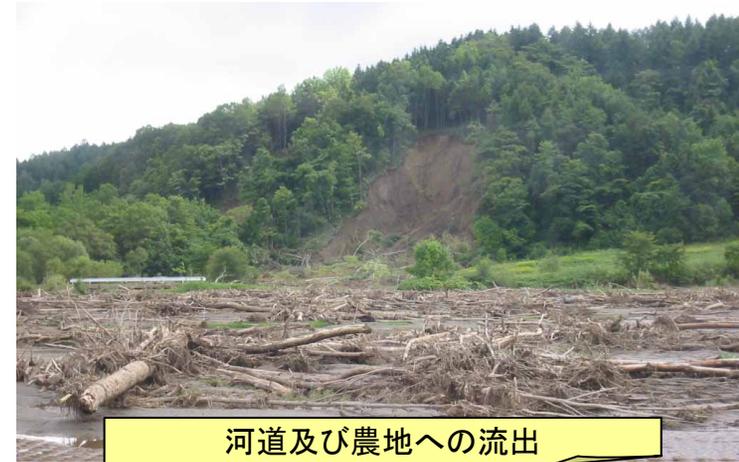
河道及び農地への流出

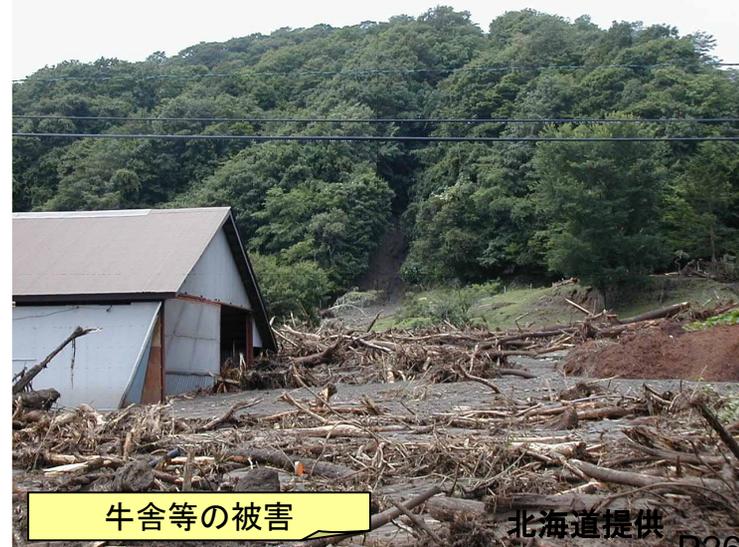
牛舎等の被害
