地盤検討委員会議事要旨

日 時：平成17年8月11日(木) 9:30～11:30

H17, 6. 21剥離の状況について

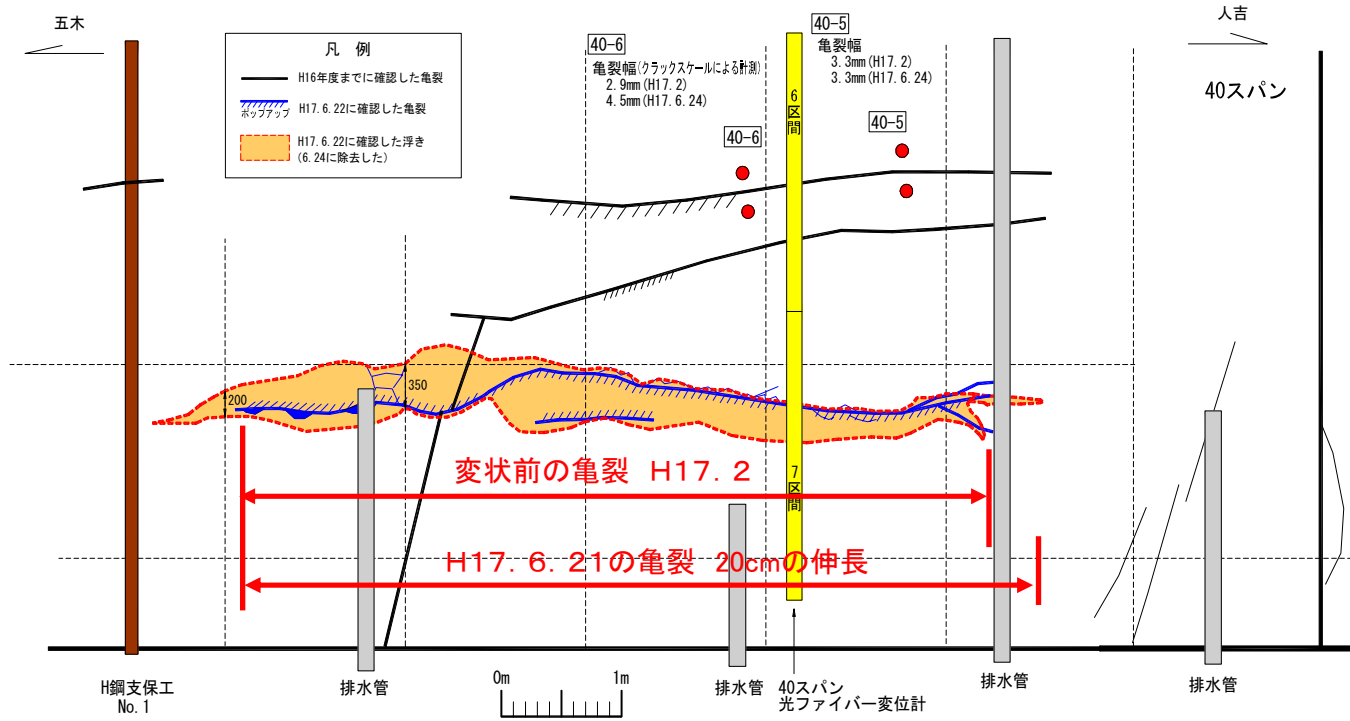
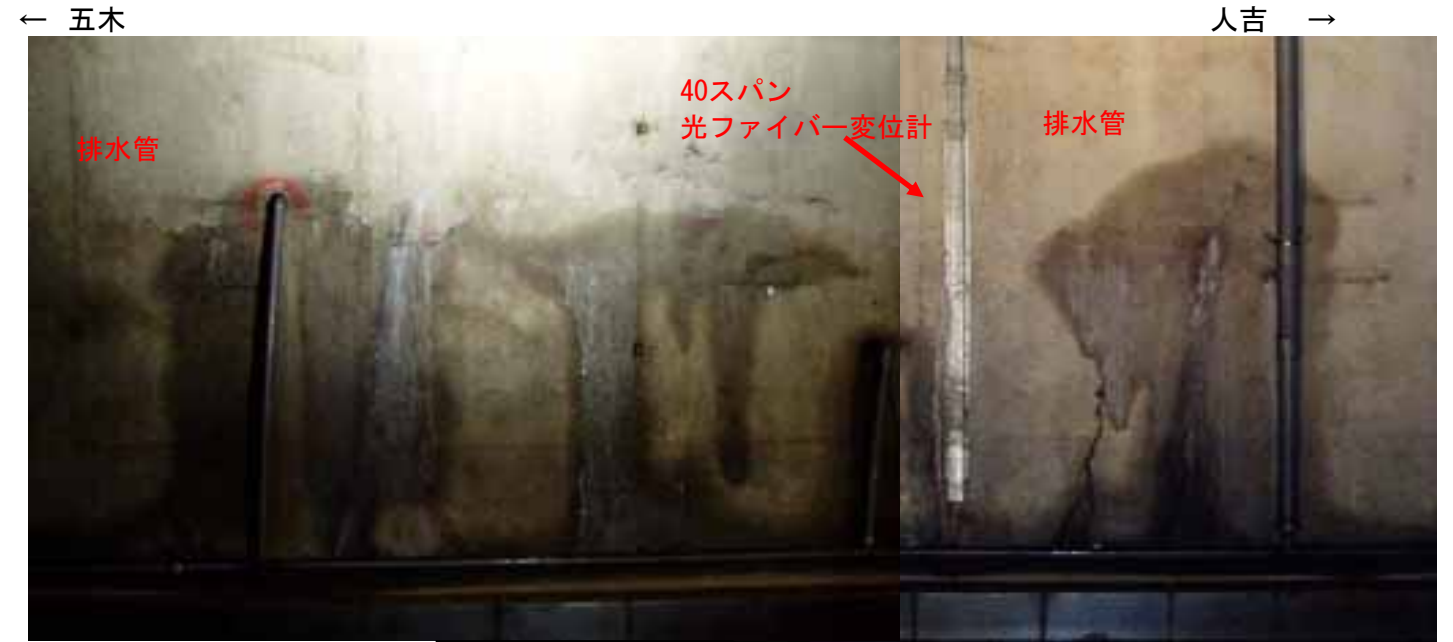
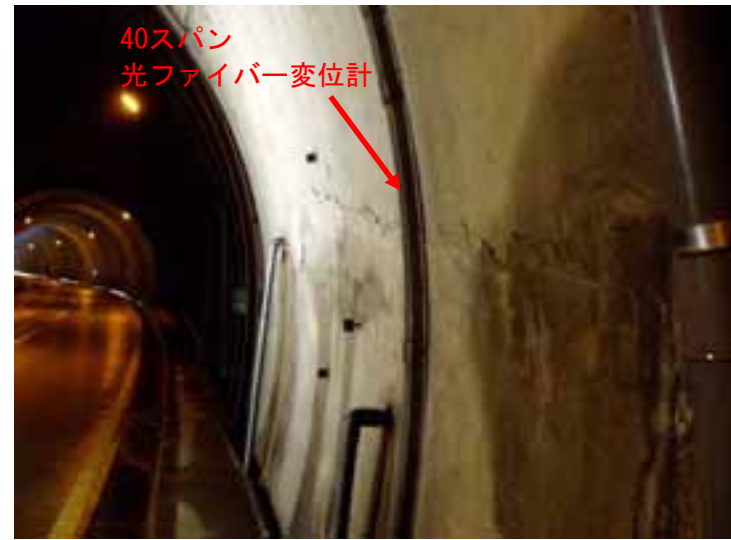
H17.6.22撮影

覆工のクラック観察	・40スパンの山側にて、6/21の亀裂長さは、前回調査時より人吉側に20cm程度伸長していた。
剥離コンクリート叩き落とし後の観察	・ハンマーにて叩き落としたコンクリート厚は最大8cm程度であった。(叩き落とした後の亀裂は視認できなかった) ・剥離した亀裂より上方の縦断方向亀裂の幅は、H17.2月の観測時から約1.6mm開口していることを確認した。(2.9mm → 4.5mm:40-6亀裂)
周辺地山の状況	・斜面上方の村道瀬目線、更に上部の開墾地へ至る道路沿いでの変状は確認されなかった。 ・旧国道山側擁壁の亀裂部の測定結果についても、変位は確認されなかった。

40スパン剥離状況

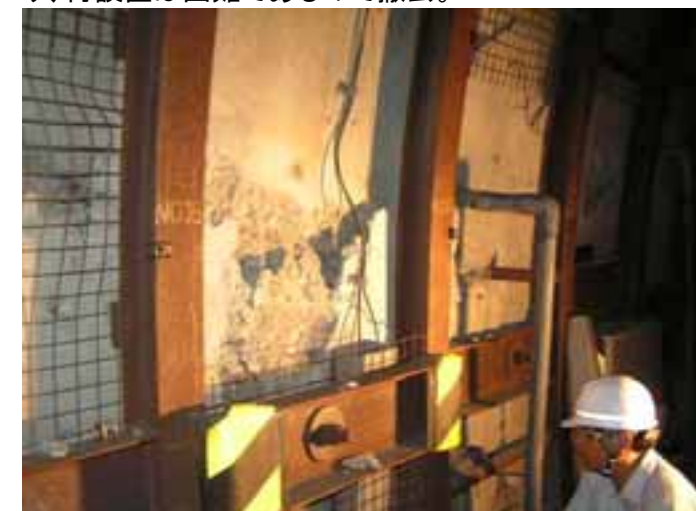
写真①: 第3断面(42スパン)No1センサー部分。コンクリート剥落部を計測しており、再設置は困難であるので撤去。

42スパンの谷側に設置しているクラック変位計については、点検の結果はコンクリート剥落部に設置されていることから、撤去を予定。

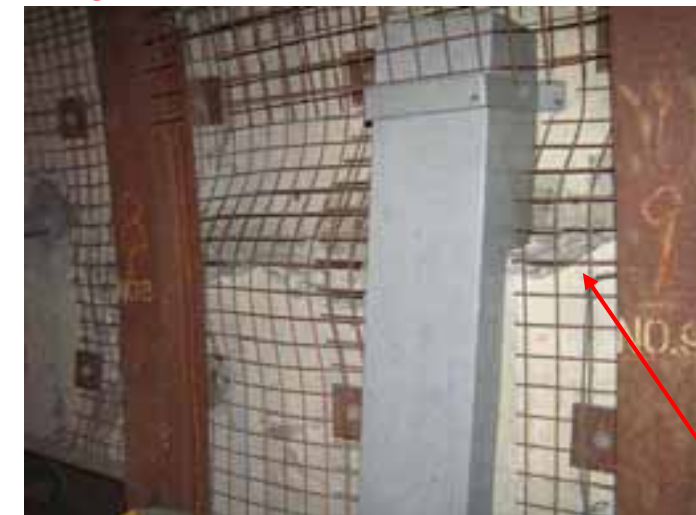
写真②: No1亀裂計

コンクリート剥落部の計測

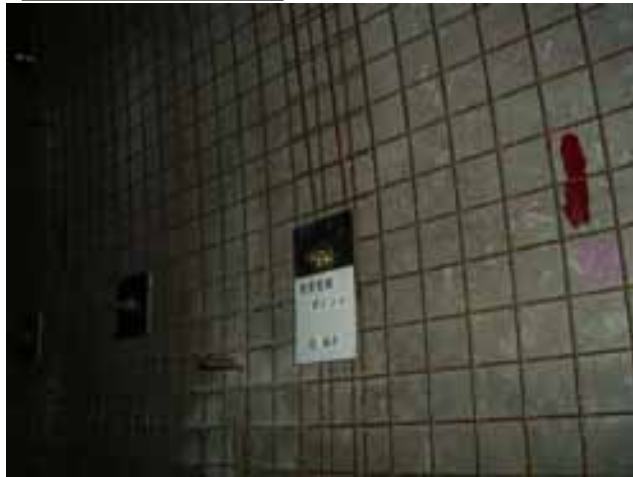
重点監視亀裂 現地状況

位置	位置	選定理由
39スパン 山側	①	微細な亀裂が確認されている箇所である。隣接の40スパン山側の変状と初期段階形態が類似していることから、経過観察が必要と判断した。
40スパン 山側	②	コンクリート剥離が生じた箇所の人吉側端部であり、剥離の進展がないかを確認する目的で選定した。
41スパン 谷側	③	構造上変状が出やすい肩部から側壁部に位置しており、変状も多く発生していることから、経過観察が必要と判断した。
42スパン 山側	④	微細な亀裂が確認されている箇所である。その後、亀裂が長くなってきていることから、経過観察が必要と判断した。
43スパン 山側	⑤	構造上変状が出やすい肩部に位置しており、周辺は変状も多く発生していることから、経過観察が必要と判断した。
43スパン 谷側	⑥	微細な亀裂が確認されている箇所である。その後、亀裂が長くなってきていることから、経過観察が必要と判断した。
