緑川・白川堤防調査委員会報告書の全体概要

1.1 平成28年熊本地震の概要

1.2 堤防等河川管理施設における変状の概要

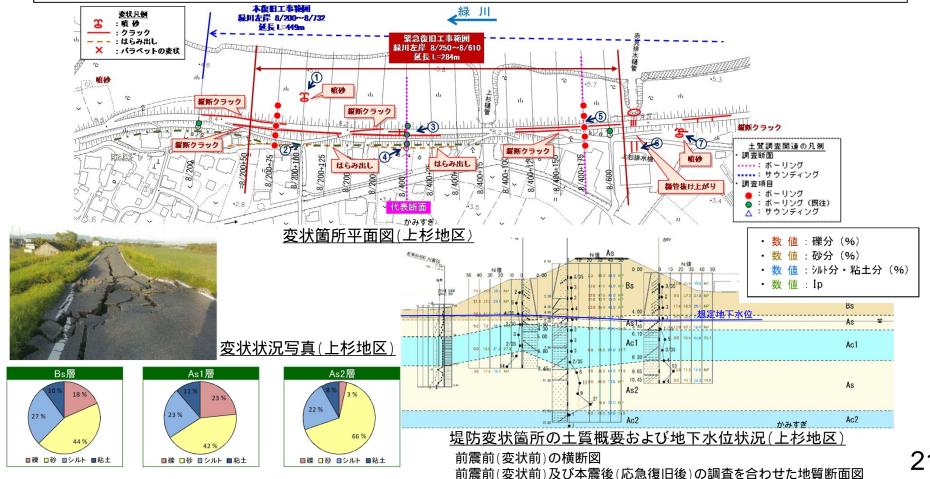
- 堤防変状箇所毎の実態調査結果(緑川 上杉地区の例) (1)
 - 変状が比較的大きかった14箇所を対象に、堤防変状実態およびボーリング調査結果に基 づく堤防土質構成について整理・分析を行った。
 - 例えば上杉地区では、150cm程度の天端の沈下、天端・裏法肩の縦断クラック(段差1m 程度)、川表・川裏法尻のはらみ出し、高水敷の噴砂が確認された。

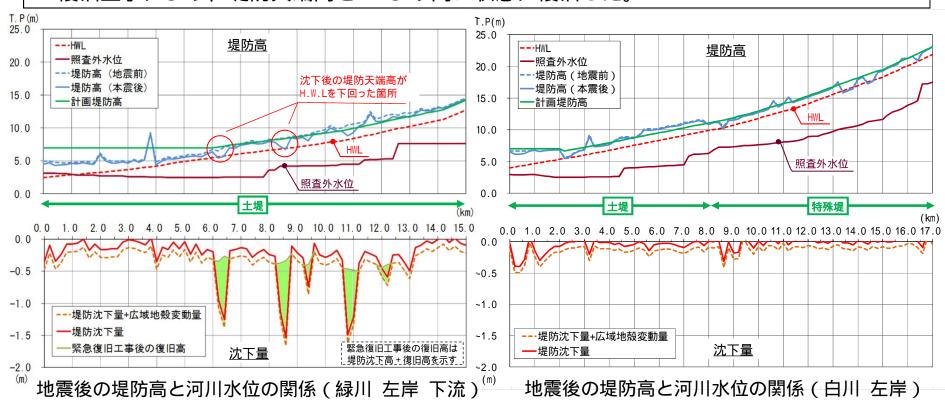
- 緑川・白川水系において確認された広域地殻変動量を除いた堤防沈下量は、0cm~20cm程度の区間が多かったが、局所的に沈下量が50cmを超える箇所が複数確認された。
- |● 地震後の堤防天端高は、全区間において照査外水位以上となっていた。
- 地震後に堤防天端高がHWLを下回るなど大きく沈下した箇所が緑川で2箇所あったが、緊急 復旧工事により、堤防天端高をHWLより高い状態に復旧した。

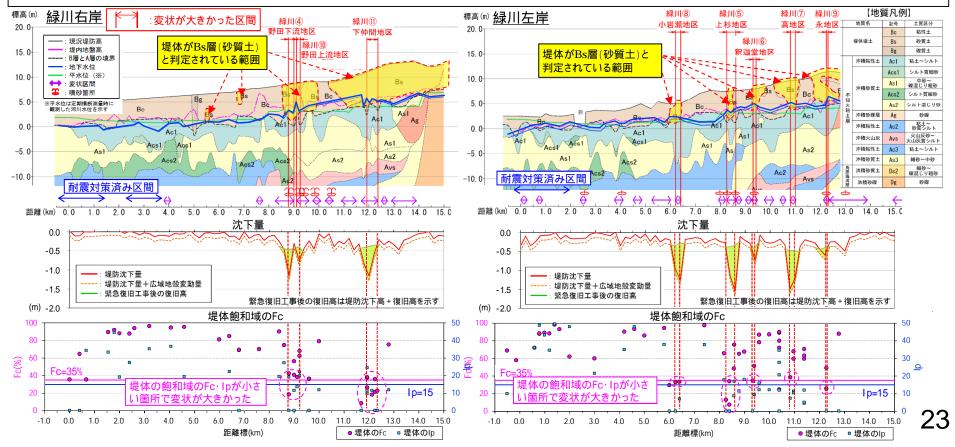
- ●変状の大小の違いは、耐震対策の有無や堤体土質と地下水位によるものと考えられる。
- ●堤体が砂質土である箇所(Fc(細粒分含有率)またはIp(塑性指数)が低い箇所)で変状が比較 的大きくなっており、堤体(Bs層)下部の飽和砂質土が地震時に液状化したものと推測される。
- ●基礎地盤の砂質土(As2)層は粘性土(Ac1)層に被覆されており、変状への影響は小さかったものと推測される。

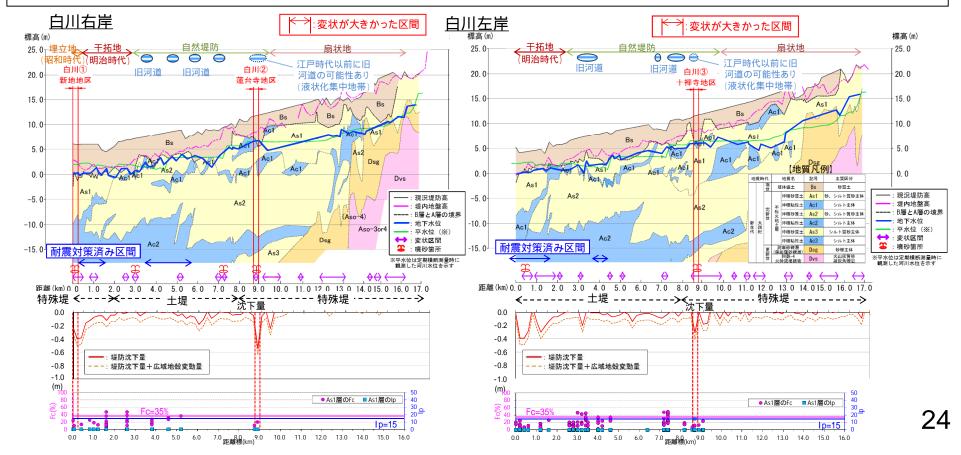
- 全川にわたり堤体直下に砂質土 (As1)層が分布している。
- 変状の比較的大きかった区間は、地下水位が高く、液状化集中地帯付近や比較的新しい干拓地に位置する。
- 9k付近より上流の変状の小さかった特殊堤区間では、地下水位が低く砂質土(As1)層天端から3m程度以上の不飽和層を形成しているため、変状への影響は小さかったものと推測される。

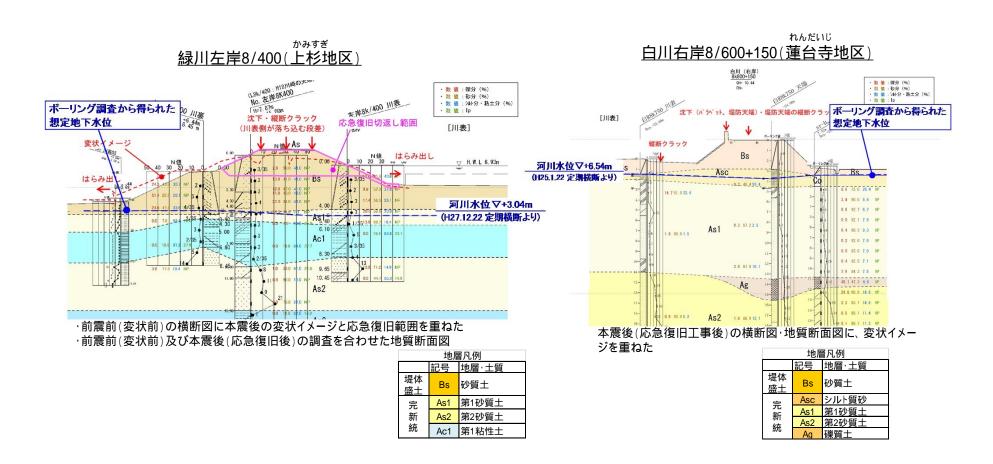
変状の比較的大きかった箇所において、ボーリング調査時の地下水位は河川水位とほぼ同じ高さであったことから、地下水位と河川水位は連動していると考えられる。

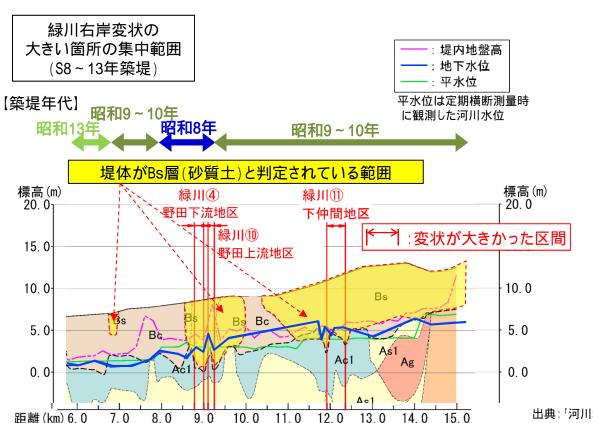
大正~昭和30年代に行われた 撒き出しと人力による締固め

- (6) 築堤の歴史と変状の特徴(緑川)
 - 緑川において、比較的変状が大きかった区間では、昭和8~13年にほぼ現在の堤防形状に近い形で築堤されている。
 - 当時は河床材料を築堤材料として用いており、また人力による締固めが行われていたことから、不 十分な締固めによる強度不足があったことが推測される。

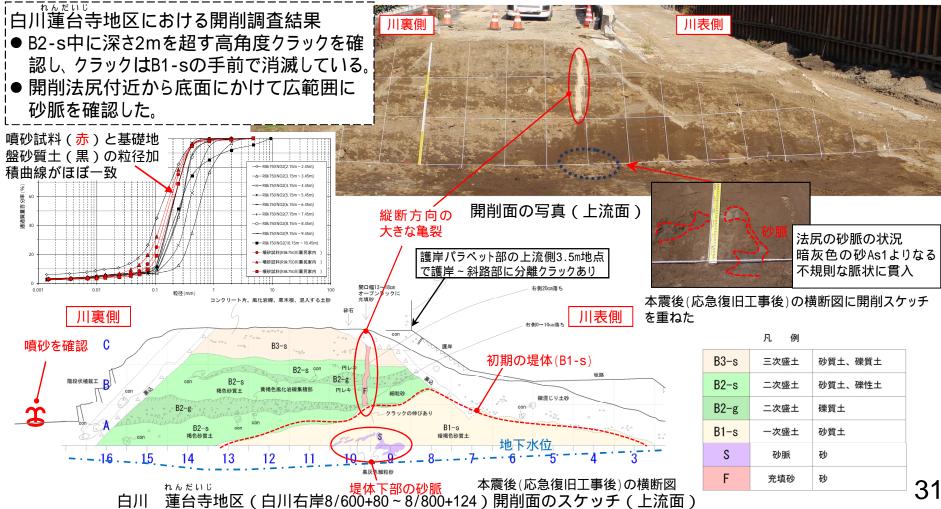
- 基礎地盤の砂質土と同色の砂脈を堤体下部で確認した。また、砂脈、噴砂の粒度分布と基礎 地盤粒度分布がほぼ一致した。
- 基礎地盤の砂質土のほぼ全体が地下水位以下となっていることを確認した。

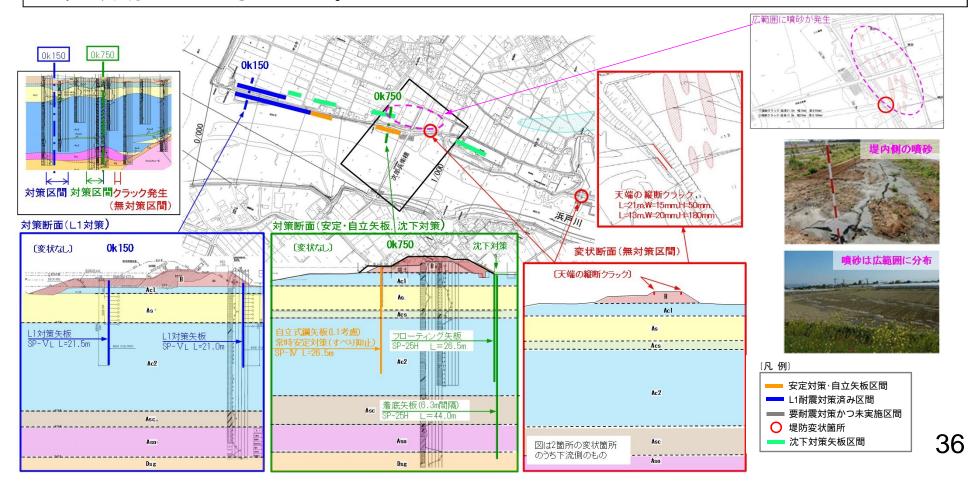
- (2) L1耐震対策(耐震矢板)を施工した箇所の事例(浜戸川右岸0k100~0k810付近)
- 該当区間堤内側では噴砂が広範囲で確認され、As層が液状化したと考えられる。
- L1耐震対策済み区間やL1耐震対策に近い矢板が設置されている区間においては、変状がほとんど確認されておらず、無対策区間において一部変状を確認した。
- 以上のことから、当該区間においては、L1耐震対策、その他対策矢板によって変状を抑える効果が発現されたと考えられる。

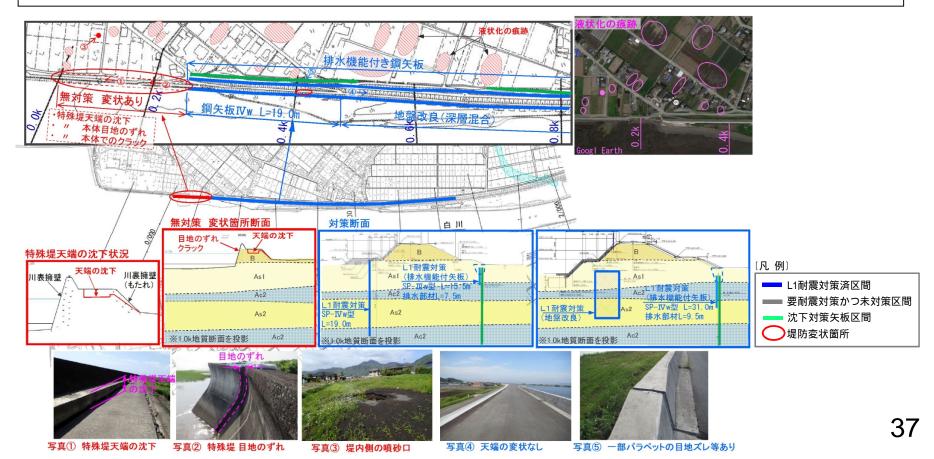
- (3) L1耐震対策(耐震矢板)を施工した箇所の事例(白川右岸0.00k~1.50k 付近)
 - 当該区間堤内側では噴砂と液状化が確認され、As1層が液状化したと考えられる。
 - 耐震対策無しの0k000~0k250付近では特殊堤天端の沈下、目地ズレなど、変状規模は比較的大きかった。一方、0k250~1k500のL1耐震対策区間では、変状箇所は少なく軽微であった。
 - 以上のことから、当該区間においては、L1耐震対策によって変状を抑える効果が発現されたと考えられる。

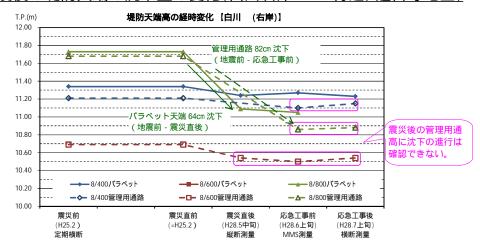
本震後の堤防天端の沈下量の変化(白川右岸8k800付近、蓮台寺地区)

- 緑川・白川水系共に、前震後に確認された堤防の変状が本震後に拡大した箇所が確認された。
- パラペットおよび盛土天端に比較的大きな沈下が確認された白川右岸8k800付近(蓮台寺地区)において、堤防沈下の経時変化を確認したところ、本震後から7月上旬までの約2ヶ月間に沈下の進行は認められなかった。

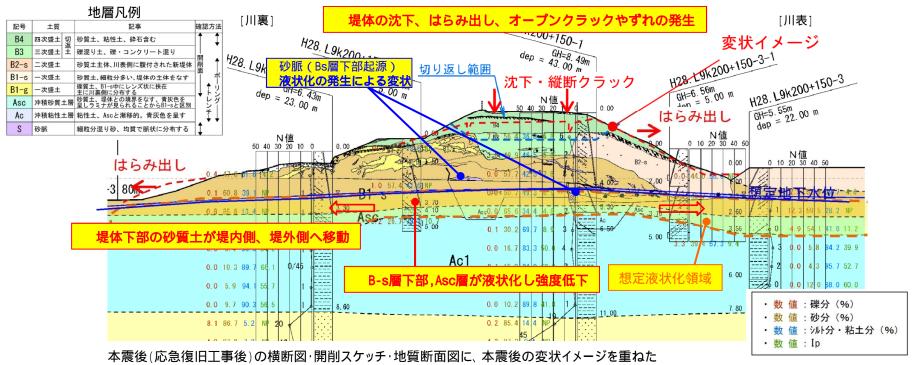
緑川 緑川左岸 9/200+150~9/400【釈迦堂地区】

場川釈迦堂地区では、堤体下部の地下水位直上部付近で砂脈が確認された。この砂脈は褐灰色であることより、堤体下部及び基礎地盤の砂質土層(B1-s,Asc)が起源と考えられるため、地下水位以下の堤体下部層、砂質土層(B1-s,Asc)が液状化したと推定される。

これより堤防の変形過程は、 堤体下部及び基礎地盤の地下水位以下の層(B1-s,Asc)で液状化による強度低下を生じ、 堤体上部の重量を支えきれず上載荷重の少ない堤内側、堤外側に移動、 堤体の沈下、はらみ出し、オープンクラックなど堤防に変状が発生したと考えられる。

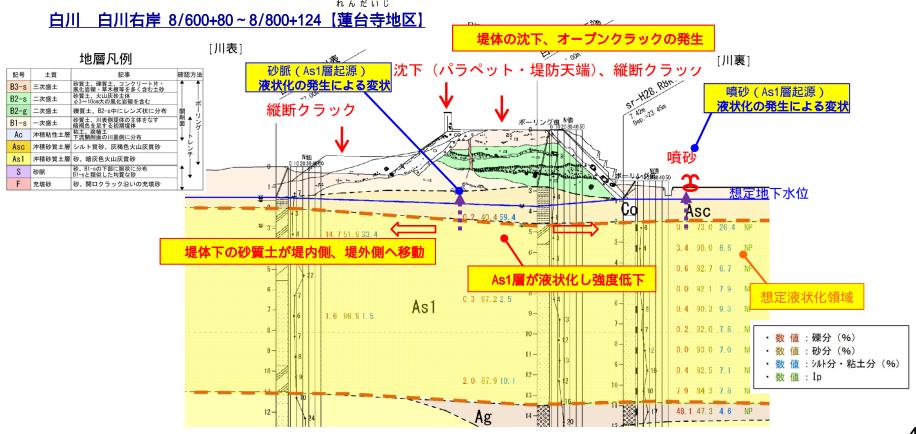
| 白川蓮台寺地区では、堤防下部では砂脈が確認された。この砂脈や堤内地の噴砂の粒度試験の結果、As1層 |起源の砂であることが判明したため、As1層が液状化したと推定される。

これより堤防の変形過程は、 As1層で液状化による強度低下を生じ、 堤体の重量を支えきれず堤体下の As1層の砂質土が上載荷重の少ない川表側、川裏側に移動、 それに伴い、堤体の沈下、オープンクラックの 発生など堤防に変状が発生したと考えられる。
