霧島山（新燃岳）噴火に伴う土砂災害に関する 緊急調査の随時情報について

平成24年出水期後における新燃岳周辺の
土砂移動等調査結果について

国土交通省 九州地方整備局
宮崎河川国道事務所

2013年1月9日

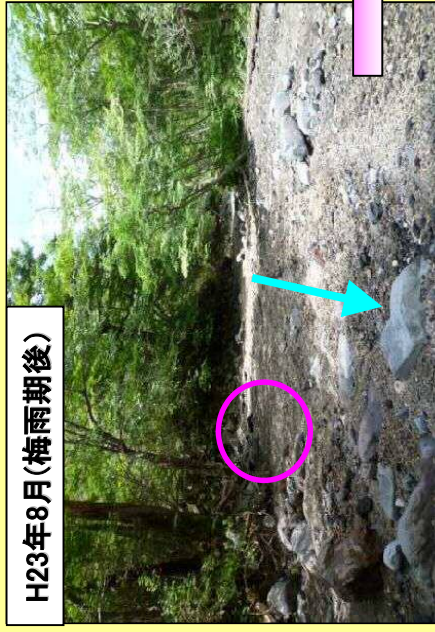
H23年8月(梅雨期後)

本定点は、平成23年8月の調査開始以降の降雨によって、土砂の堆積と侵食を繰り返している定点です。現在、土砂が再び堆積傾向にあります。

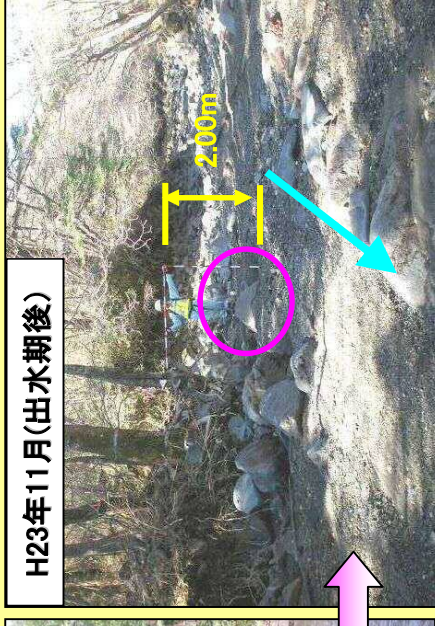
H23年11月(出水期後)

※H23.8月調査時比べ、10cmの堆積

※H23.9月調査時比べ、50cmの侵食

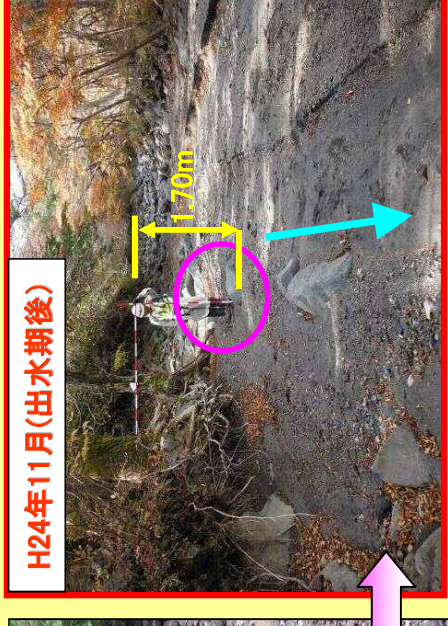
H24年11月(出水期後)

※H23.11月調査時比べ、40cmの堆積

※H24.5月調査時比べ、20cmの侵食

※H24.8月調査時比べ、10cmの堆積

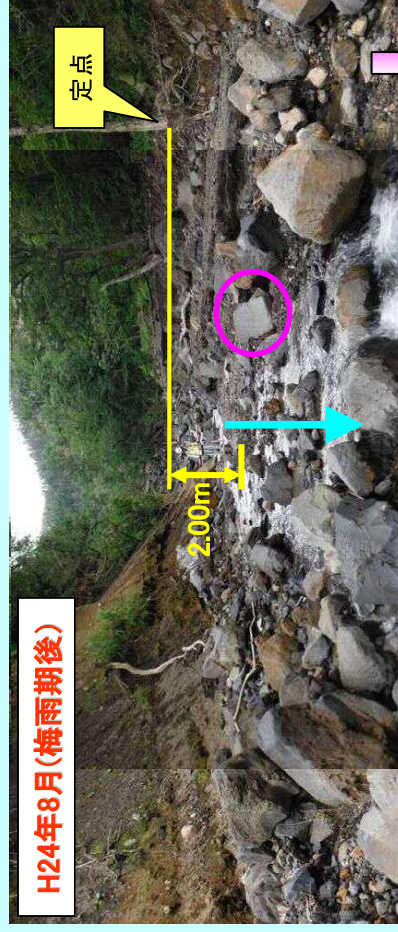
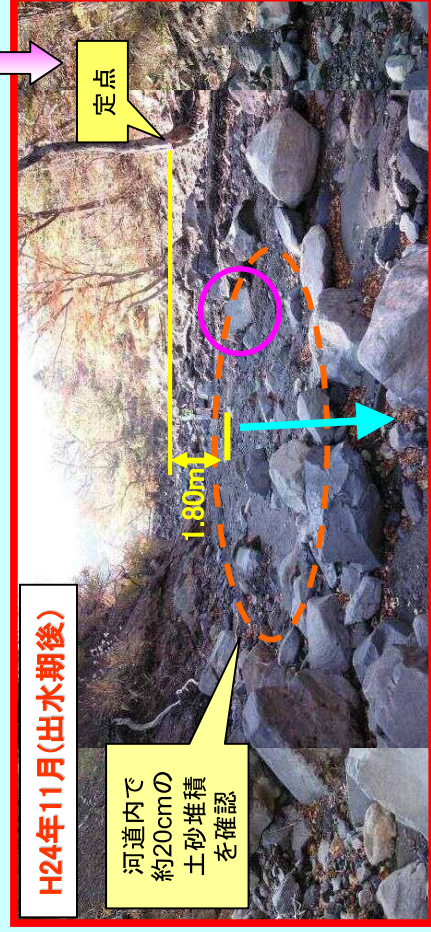
◆矢岳定点YA3-3(新燃岳より2km地点)の土砂移動

警戒範囲の3kmから2kmへの縮小に伴い、新たに平成24年8月に調査を開始した本定点は、梅雨期の降雨で侵食傾向であったものが、上流域からの土砂流出により再び堆積傾向となつていきます。

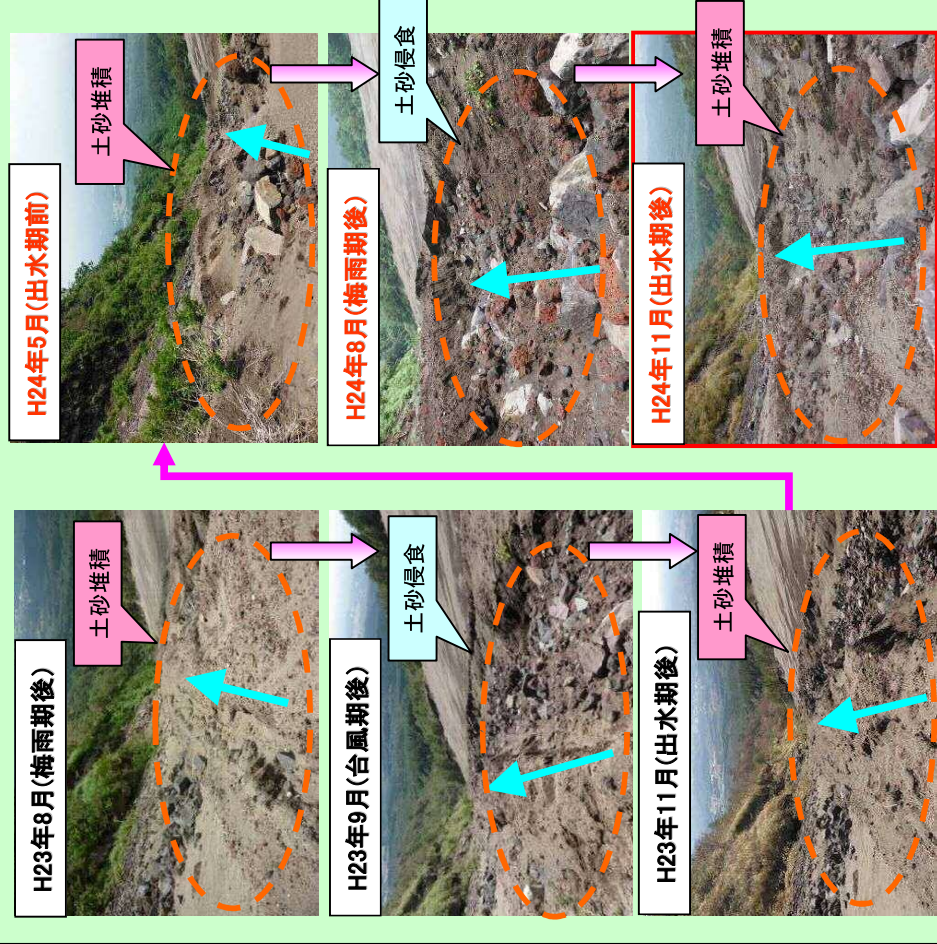
◆望原谷定点N-4(高千穂峰南側斜面)の土砂移動

高千穂峰南側に位置する望原谷最上流の本定点では、平成23年3月の調査で土砂移動が確認されており、その後も降雨によって、土砂の堆積・侵食が繰り返されています。

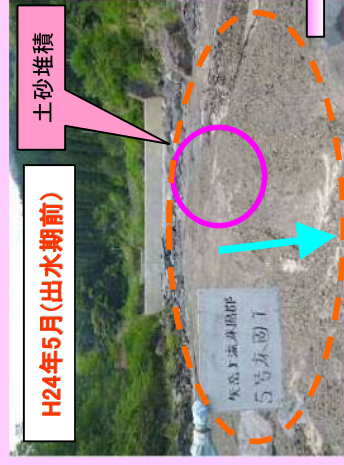
H24年5月(出水期前)

土砂堆積

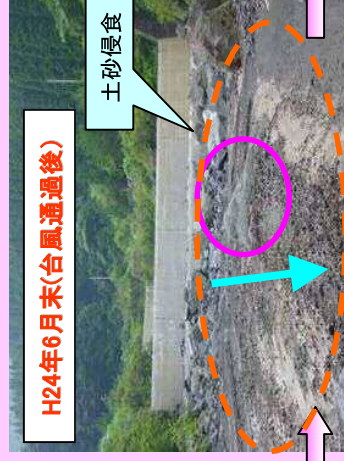
H24年6月末(台風通過後)

土砂侵食

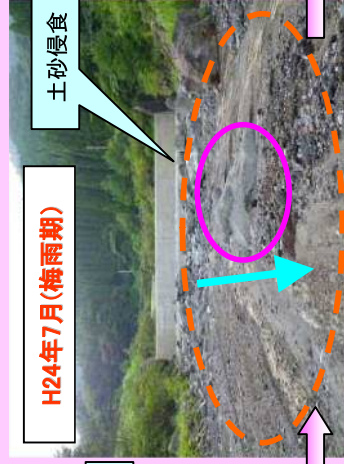
H24年7月(梅雨期)

土砂侵食

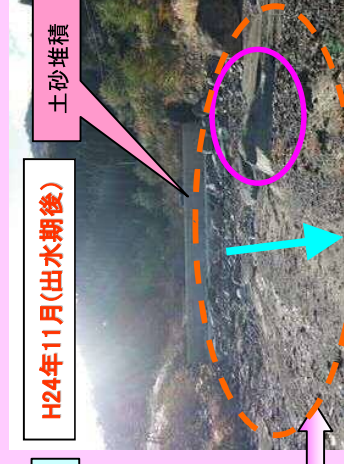
H24年11月(出水期後)

土砂堆積

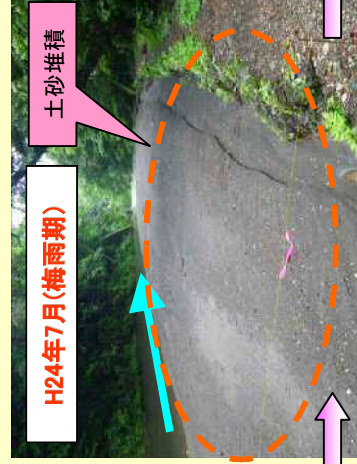
H24年7月(梅雨期)

本砂防施設では、平成23年1月の噴火以降土砂の堆積は確認されていきましたが、平成24年の梅雨期の降雨で、上流域からの土砂流出に伴う土砂堆積が確認されました。

土砂堆積

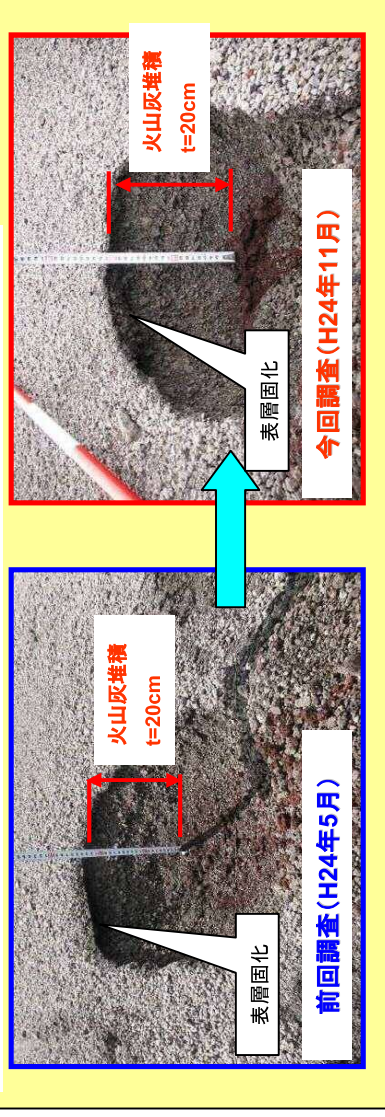
36-1(高千穂川):火山灰の堆積,表層固化状況の継続

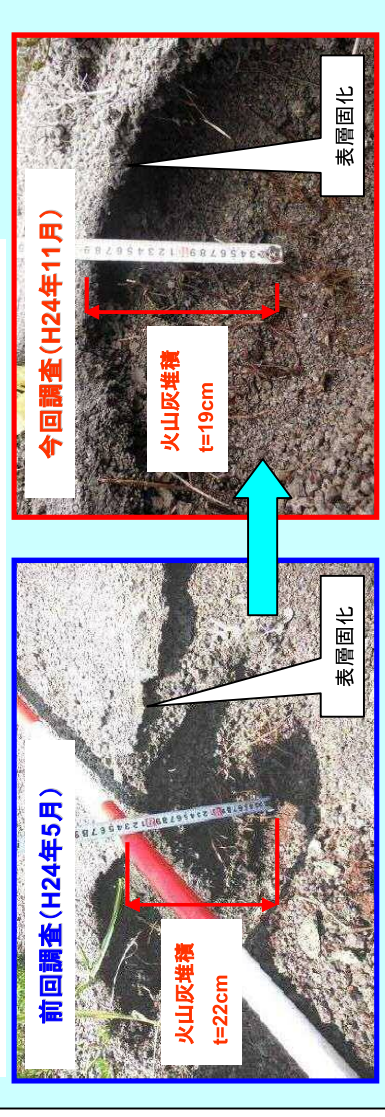
2-1(望原谷1):火山灰の堆積,表層固化状況の継続

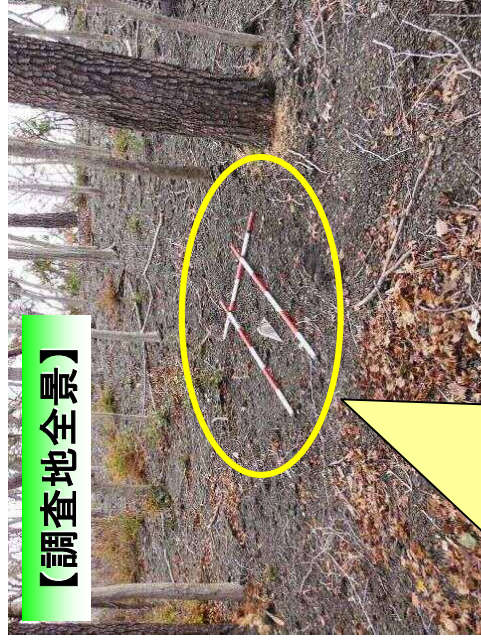
【調査地全景】

本調査地周辺では、細かい火山灰層は確認されず、粒径2~5mm程度の礫や軽石だけが23cm程度堆積していました。
