事故種類	公衆災害	発生日時	平成28年6月1日 13時42分	事故当事者	—
事故区分	切断	年齢性別	—	職種	—
被災程度(全治)	NTT光ケーブル1本切断				
事故概要	<ul style="list-style-type: none"> ・資材置場で待機中の作業員(BFオペレータ)が、出入口付近にあるNTTの架空線切断を発見。 ・その後、監督官及び関係機関へ連絡し、17時よりNTT光ケーブルの復旧作業開始、18時12分に復旧完了した。 ・NTTへ切断時刻を確認したところ、13時42分頃と判明。(不通時間4時間30分) ・なお、当時、資材置場への第三者の進入は確認されておらず(BFオペレータ確認)、作業をしていたのは、資材搬入業者(採石)のみで、10tダンプにて採石搬入後、ダンプアップ状態で走行し出入口付近にあるNTT光ケーブル1本を切断した可能性を有するものの、目撃者がいない事とダンプ運転手が光ケーブルを切断した認識がない事より切断者を確定できなかった。 				
事故原因等	<ul style="list-style-type: none"> ・架空線事故防止対策として、重機掘削、ダンプトラック使用時に配置する事となっていた監視人を資材置場へ配置していなかった。 ・架空線事故防止対策(赤旗設置)を行っていたが、目立つ対策となっていなかった。 				
改善策等	<ul style="list-style-type: none"> ・資材置場で重機掘削、ダンプトラックを使用する場合に監視人を配置し、ダンプトラックを必ず一旦停止させ荷台の昇降状態及び資材置場の状況を常に確認し、退出指示を行う。 ・架空線手前に高さ制限バー(4.0m)及び電光掲示板を設置する。 ・安全パトロール時に資材置場の架空線事故防止対策を点検・確認する。 ・架空線対策管理者を選任し施工計画・事前調査・現地での架空線に対する対策を確認後、工事着工を行う。 ・架空線対策管理者が社員全員に架空線事故防止について教育指導を行い、再発防止に努める。 				
類似工事(他工事)へ活用できる対策等	<ul style="list-style-type: none"> ・資材置場で重機掘削、ダンプトラックを使用する場合に監視人を配置し、ダンプトラックを必ず一旦停止させ荷台の昇降状態及び資材置場の状況を常に確認し、退出指示を行う。 ・架空線手前に高さ制限バー(4.0m)及び電光掲示板を設置する。

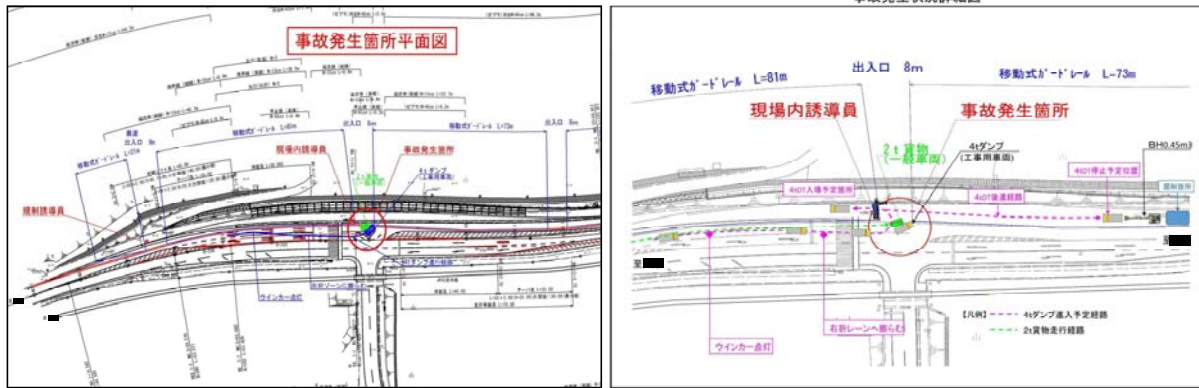
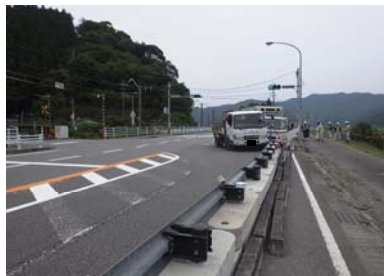
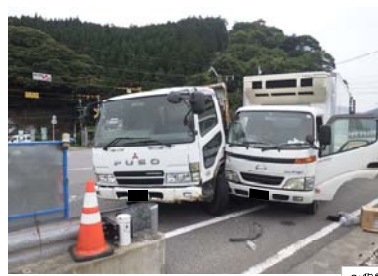
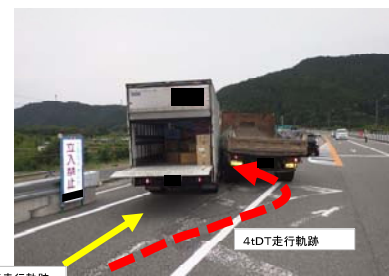
事故状況図

事故種類	交通事故	発生日時	平成28年6月1日 13時42分	事故当事者	1次下請け
事故区分	公衆災害	年齢性別	①55歳 男性 ②31歳 男性	職種	①主任技術者兼職長 ②一般ドライバー運転手
被災程度(全治)	①(1次下請け主任技術者兼職長)外傷性頸部症候群、腰部打撲傷、両肩打撲傷【約7日間の通院加療要】。 ②(一般ドライバー運転手)頸部挫傷【10日間の通院加療要】				
事故概要	工事車両(4tダンプトラック)が移動式ガードレールで路肩規制している出入り口に右折帯に膨らんで(左折ウイinkerは出していた)左折で入ろうとしたとき、後続車両の2t貨物車が工事車両の助手席側付近に追突した。				
事故原因等	<ul style="list-style-type: none"> 一般車両優先の認識欠如と4tダンプトラック運転手の後方確認不足。 一般車両に対して工事車両出入り口や工事車両である周知が不足。 4tダンプトラックが現場へ左折入場する際、右折車線にはみ出し大回りした。 				
改善策等	<ul style="list-style-type: none"> 現場出入り口に近づいた際に後続車両(一般車両)がいることが分かれば、手前の待避所等に停車し後続車両(一般車両)に道を譲り、車両が途切れてから入場する。 工事看板(出入口表示)の増設とともに、工事車両であることを明示する。 大回りをしない入退場とする。 工事車両のウイinkerの点灯位置、右折入場時に対向車がいした場合の停車位置を現地に明示(のぼり旗)する。 安全意識向上のため、土運搬車両にドライブレコーダーの取り付け。(元請けが無作為にチェック) 				
類似工事(他工事)へ活用できる対策等	<ul style="list-style-type: none"> 工事現場内への出入り方法等の各現場における周知・教育等の徹底。 各工事現場に見合った規制保安施設(資機材・工事看板)等の設置の検討を行い設置を行う。

- 現場出入り口に近づいた際に後続車両(一般車両)がいることが分かれば、手前の待避所等に停車し後続車両(一般車両)に道を譲り、車両が途切れてから入場する。
- 工事看板(出入口表示)の増設とともに、工事車両であることを明示する。
- 大回りをしない入退場とする。
- 工事車両のウイinkerの点灯位置、右折入場時に対向車がいした場合の停車位置を現地に明示(のぼり旗)する。
- 安全意識向上のため、土運搬車両にドライブレコーダーの取り付け。(元請けが無作為にチェック)

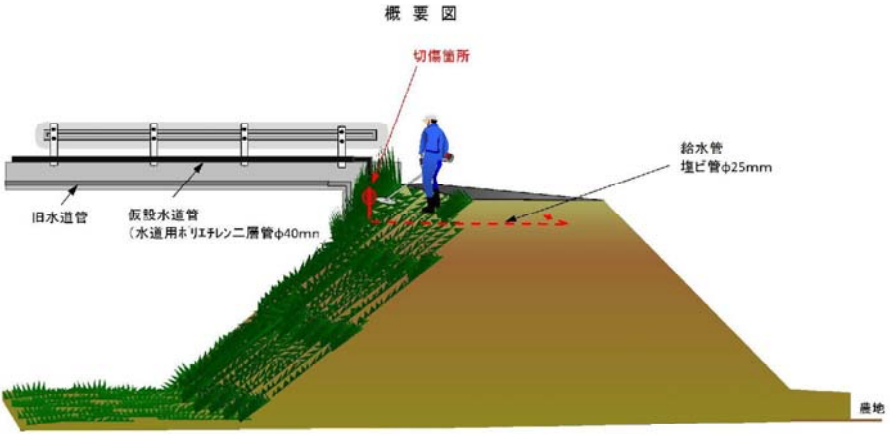
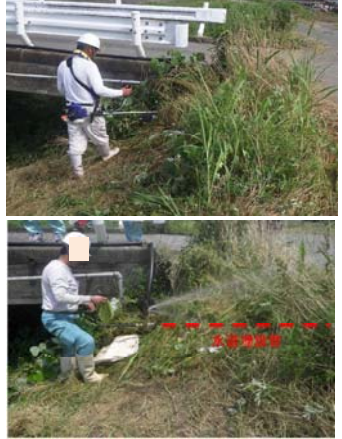
事故状況図

事故種類	公衆災害	発生日時	平成28年6月11日 9時15分	事故当事者	1次下請け
事故区分	切断	年齢性別		職種	
被災程度(全治)	仮設水道管の一部損傷(断水等の実被害はなし)				
事故概要	橋梁付近の除草工事において、仮設水道管(ポリエチレン管)に草刈り機回転刃が当たり、水道管の一部を損傷して漏水事故が発生した。				
事故原因等	<ul style="list-style-type: none"> 元請けは除草作業着手前に要注意箇所の事前調査を行っていたが、今年3月頃に設置された当該仮設水道管を見逃したことにより、施工計画書に記していた支障物周辺の目印設置やKY活動での周知が不十分となった。 現場作業員が、構造物周辺の確認を十分に行っていなかった。 				
改善策等	<p>【支障物再調査】</p> <ul style="list-style-type: none"> 作業範囲の支障物再調査を1班3名にて確認を行う。更に日々の除草作業予定範囲を前日に再確認し、目印設置を徹底し支障物の見逃しがないように努める。また、調査結果に差異が確認された場合は、最新の情報を共有する。なお、支障物調査における目印設置については、水門、樋管、電柱など明らかに視認できる構造物であっても、除草時に損傷を与える物件(電線管等)や支障物がある場合は例外なく目印の設置を徹底する。 <p>【KY及び朝礼時の周知徹底】</p> <ul style="list-style-type: none"> 当日の作業範囲における支障物調査の情報共有を図る。 <p>【作業段階における意識の徹底】</p> <ul style="list-style-type: none"> 作業当日は事前調査及び前日調査結果を基に当日作業班と元請けが当日の作業範囲全体の目視確認及び支障物の再確認を行い、作業員一人ひとりの意識付けを徹底する。 <p>【現場での対応】</p> <ul style="list-style-type: none"> 支障物周辺の除草については、機械作業を行わず、手刈り作業を実施する。 当日の除草作業中に新たに発見した支障物や不審物周辺については、目印を取り付け、除草を行わずに刈り残し、元請け立会のもとで手刈りにて除草作業を行う。なお、今後の除草作業において支障物になると判断された場合は、事前調査資料に追加する。

作業前調査を実施していたが、今年3月頃に設置された仮設水道管(申請無し)を見逃したことにより、支障物周辺の目印設置・KY活動での周知が不十分となったため、水道管の破損に至った。

- ①作業範囲全体の再調査の実施し、台帳にて作業員全員での情報共有。(3班体制:1班3名)
 - ②作業前日の点検の実施。
 - ③当日の作業前点検の実施。
- なお、支障物周辺は、特に配管周辺について肩掛けから手刈り作業へ改めることとする。

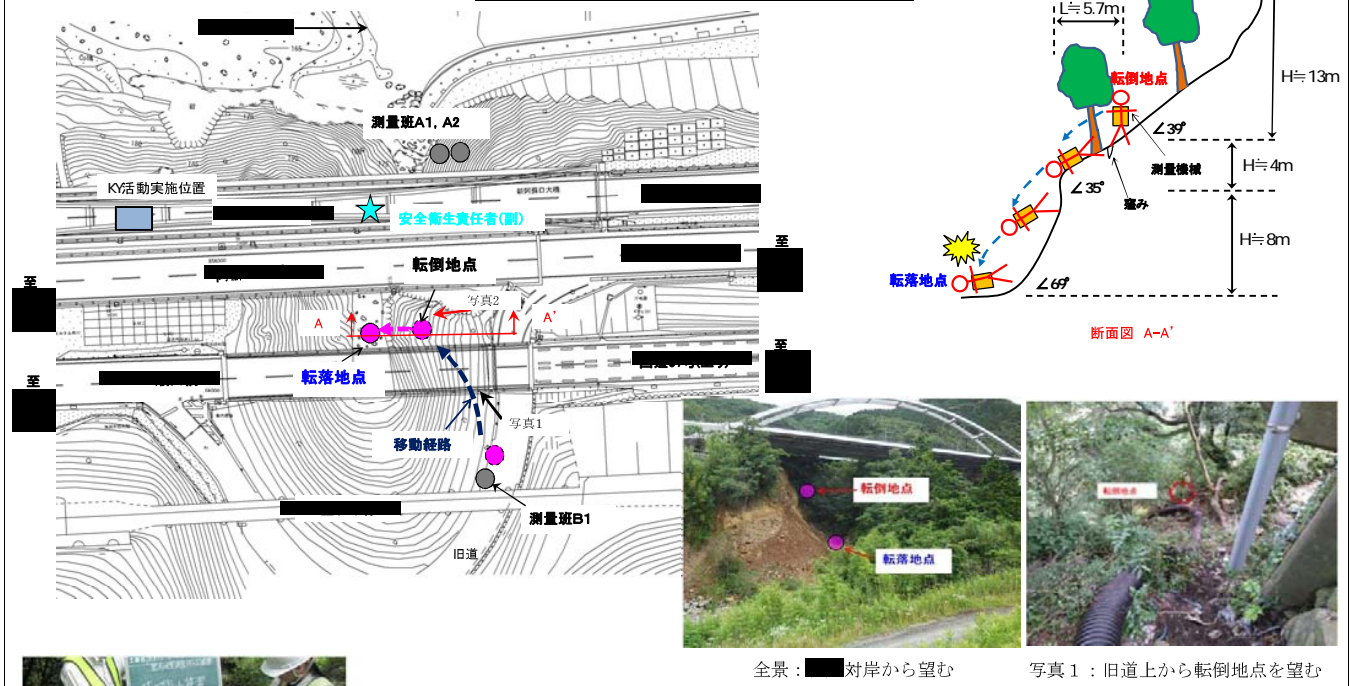
事故状況図

事故種類	労働災害	発生日時	平成28年6月14日 15時30分	事故当事者	2次下請け
事故区分	墜落・転落	年齢性別	42歳男性	職種	測量技師
被災程度(全治)	胸腰椎骨折、多発肋骨骨折、肺挫傷、後腹膜血腫(全治5ヶ月)				
事故概要	被災者は測量作業のため、重い光波測距儀(約10kg)を背負い、三脚を担いで、緩斜面を移動し、基準点に到着した。光波測距儀を背負ったまま、三脚を基準点に設置しようとした際、窪みに足を取られ、転倒し、崖から転落した。				
事故原因等	<ul style="list-style-type: none"> ・基準点は高所であり、作業指示書に危険箇所では安全帯を使用することを義務付けていたが、前日の急崖部(命綱使用)に比べると緩斜面であることから、安全帯・命綱の必要性がないと個人で判断した。 ・作業指示書で安全帯を使用することを義務付けていた危険箇所や墜落防止箇所について、具体的に図面等に示されていないかった。 ・KY時に荒地でのつまづき転倒の危険性を指摘し、足元確認、声掛け対策を指示したが、落葉が多かったこともあり、足元の確認が不十分であったため転倒した。 ・複数班で作業しており、安全衛生責任者は急崖下の安全巡視を行っていたため、急崖部上部で作業していた作業員(受傷者)が命綱、安全帯を使用していないことに気づいていなかった。 				
改善策等	<ul style="list-style-type: none"> ・平坦地を除く作業では親綱、落下防止装置(ストップパー)、安全帯をセットで必ず使用する。作業員は作業手順書に記載されていない作業を行う場合、安全衛生責任者の指示を得た上で、作業を実施する。(個人で判断しない) ・安全衛生責任者は、作業前ミーティング時に、その日の作業範囲内で墜落防止対策を実施する場所、内容を作業手順書、図面に作成し、作業員に周知する。 ・安全衛生責任者は、当日の作業開始前までに、窪みや亀裂の位置を確認し、テープ等で危険箇所を明示する。また、滑りによる災害防止のため、斜面上での測量作業時にはスパイクシューズを着用する。 ・複数班での作業となり、安全衛生責任者1人で、作業員全員の行動を監視できない場合は、専任の安全監視員を配置する。

類似工事(他工事)へ活用できる対策等	<ul style="list-style-type: none"> ・平坦地を除く作業では親綱、落下防止装置(ストップパー)、安全帯を必ず使用し、使用の可否を個人で判断しない。 ・つまづき転倒の危険箇所をテープ等で明示する。
