令和2年度
大分川・大野川学識者懇談会
〔令和2年7月豪雨について〕

令和2年12月11日

国土交通省九州地方整備局
大分河川国道事務所

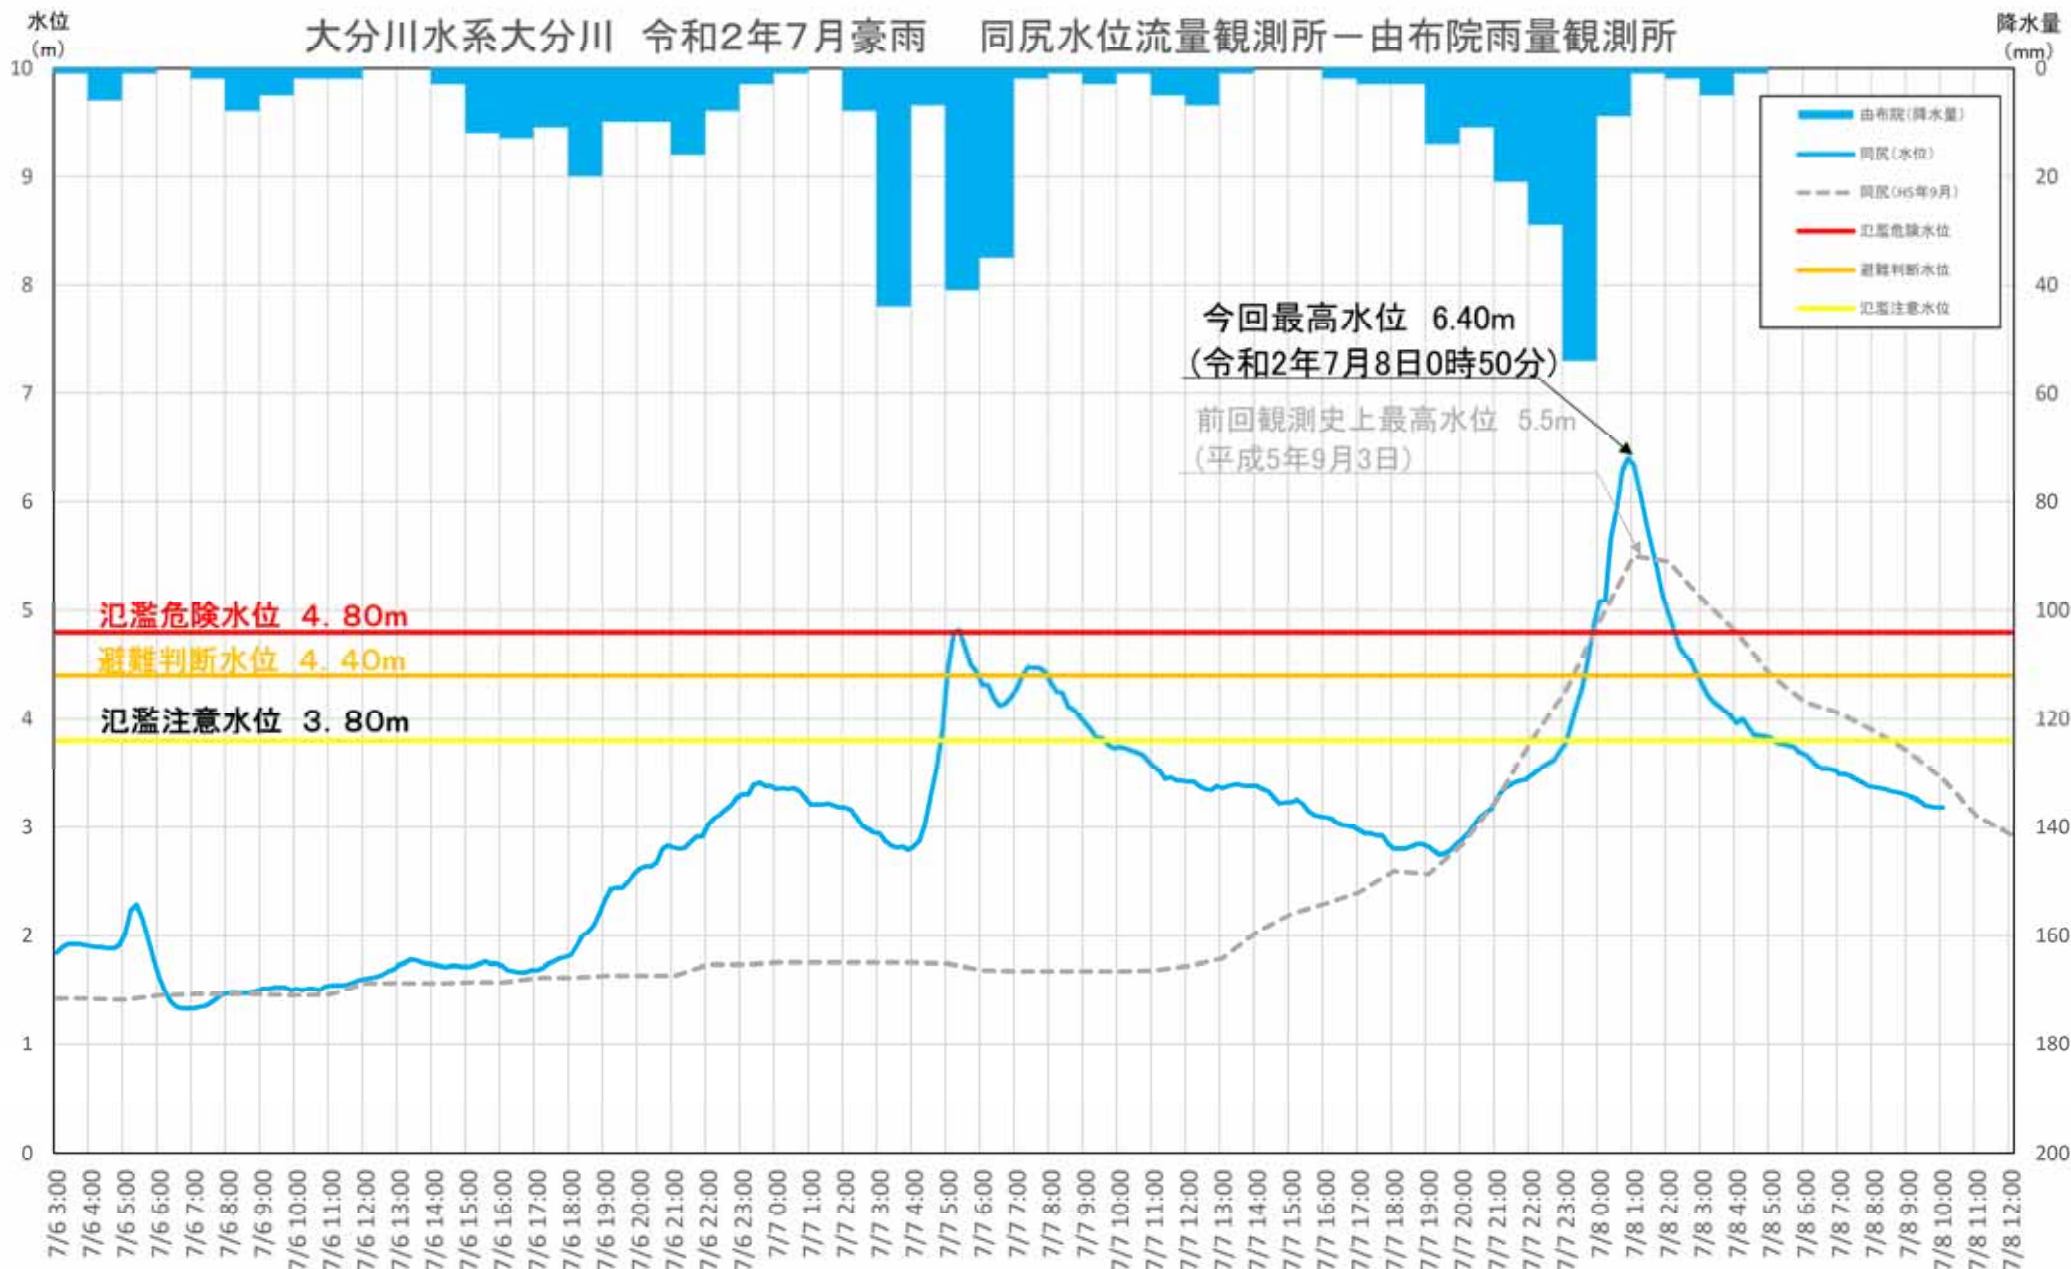
3. 同尻水位流量観測所の水位の概要

令和2年7月8日(水)に、大分川の同尻水位流量観測所において、氾濫危険水位を超過しました。

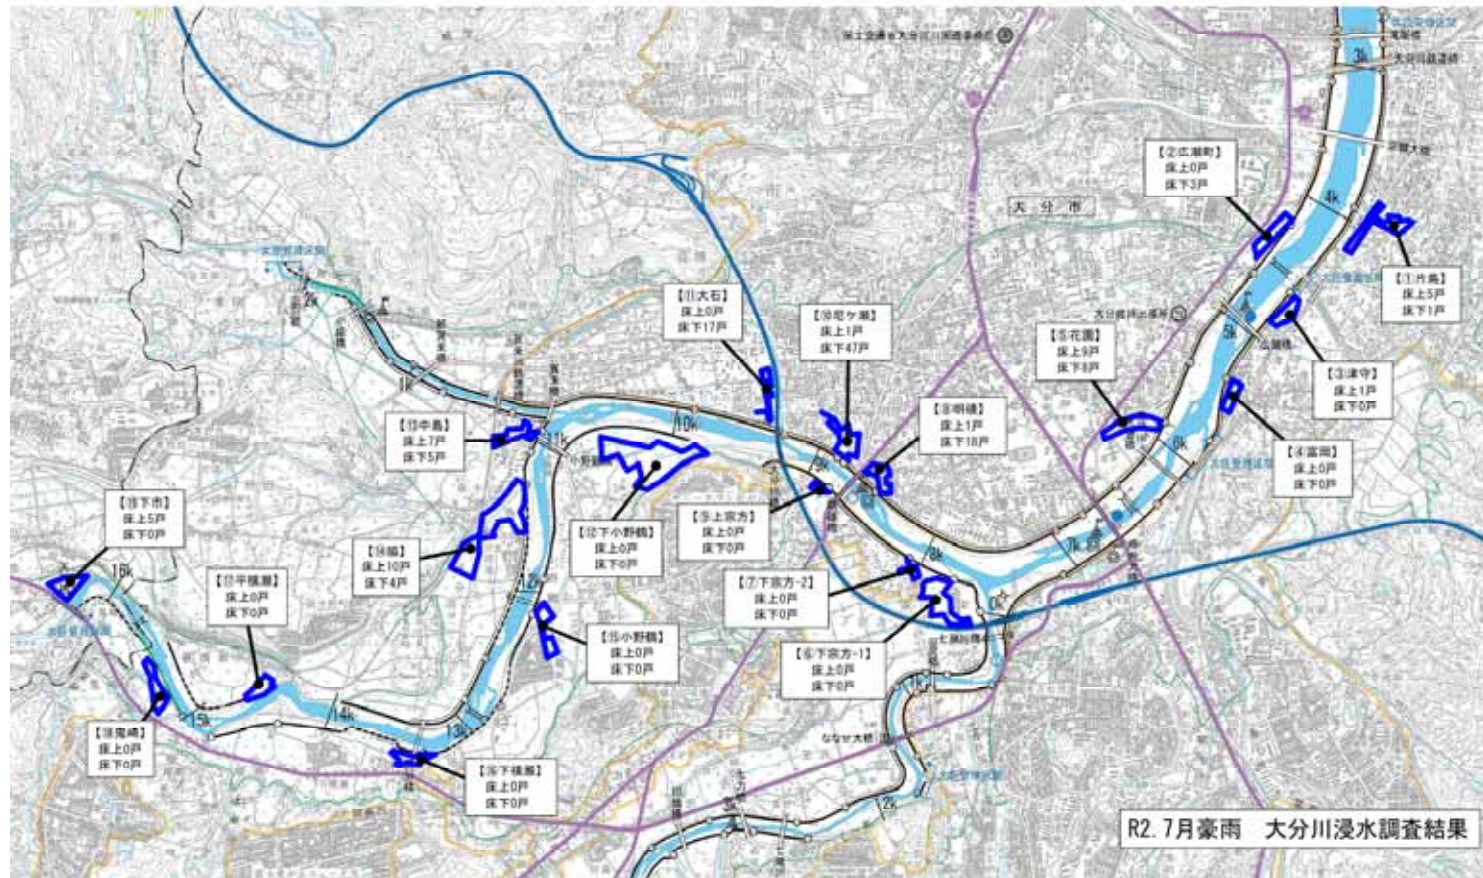
大分川水系大分川において、床上浸水39戸、床下浸水103戸の浸水被害が発生。
 (外水による浸水被害： 大分川左岸下市地区 床上浸水5戸)

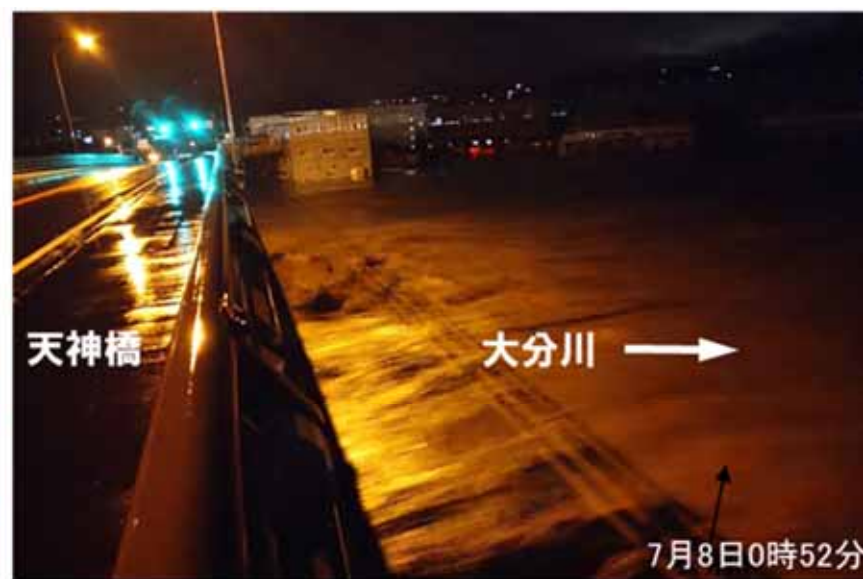
天神橋地点出水状況写真

大分川水系大分川（国管理）の大分川左岸16k200（大分県由布市挾間町下市地区）において越水が発生。

- 令和2年7月豪雨により浸水被害を受けた大分川水系大分川の由布市挾間町下市地区における再度災害防止工事に着手します。
- 工事内容：痕跡水位までの堤防整備、河川水位低下のための河道掘削及び樹木伐採
- 工事期間：令和2年8月から令和2年12月末（予定）
