# 遠賀川河口域における不法係留船の現状写真

# ◇ 遠賀川河口域における不法係留船の船舶数について 遠賀川及び西川における係留船舶数の推移

## ◇ 不法係留船がもたらす問題点

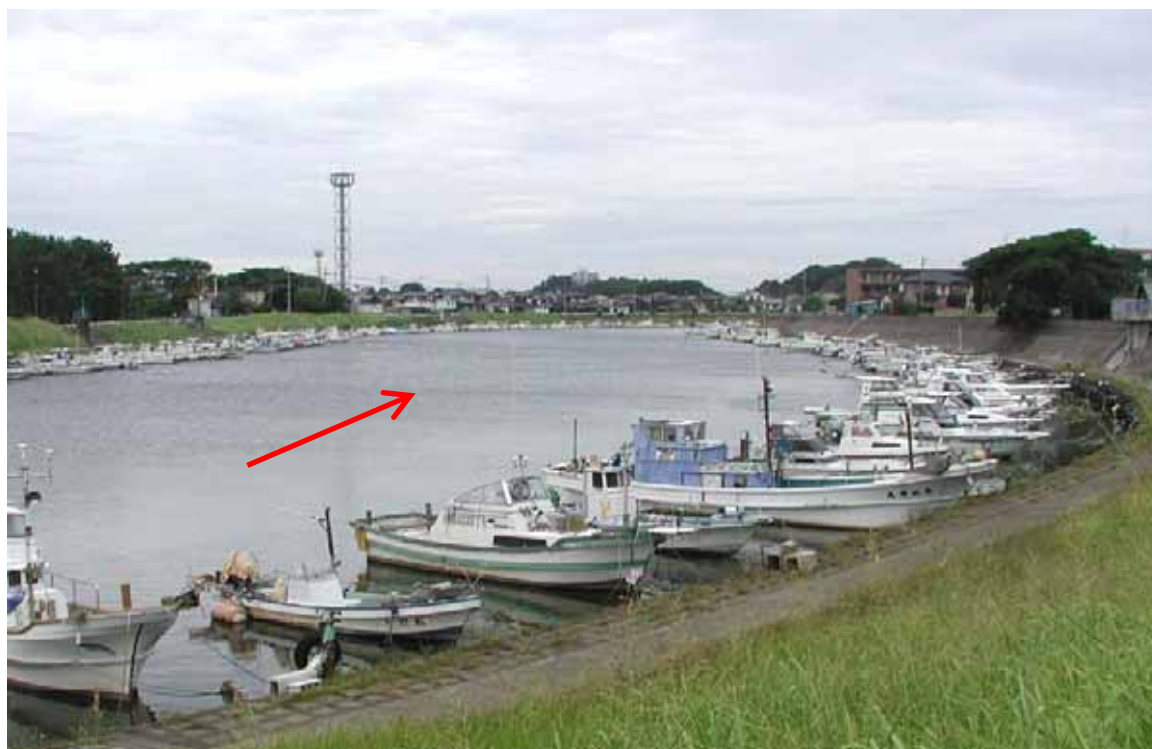
写真① 西川・右岸・遠賀川合流点から約 1.0 km付近

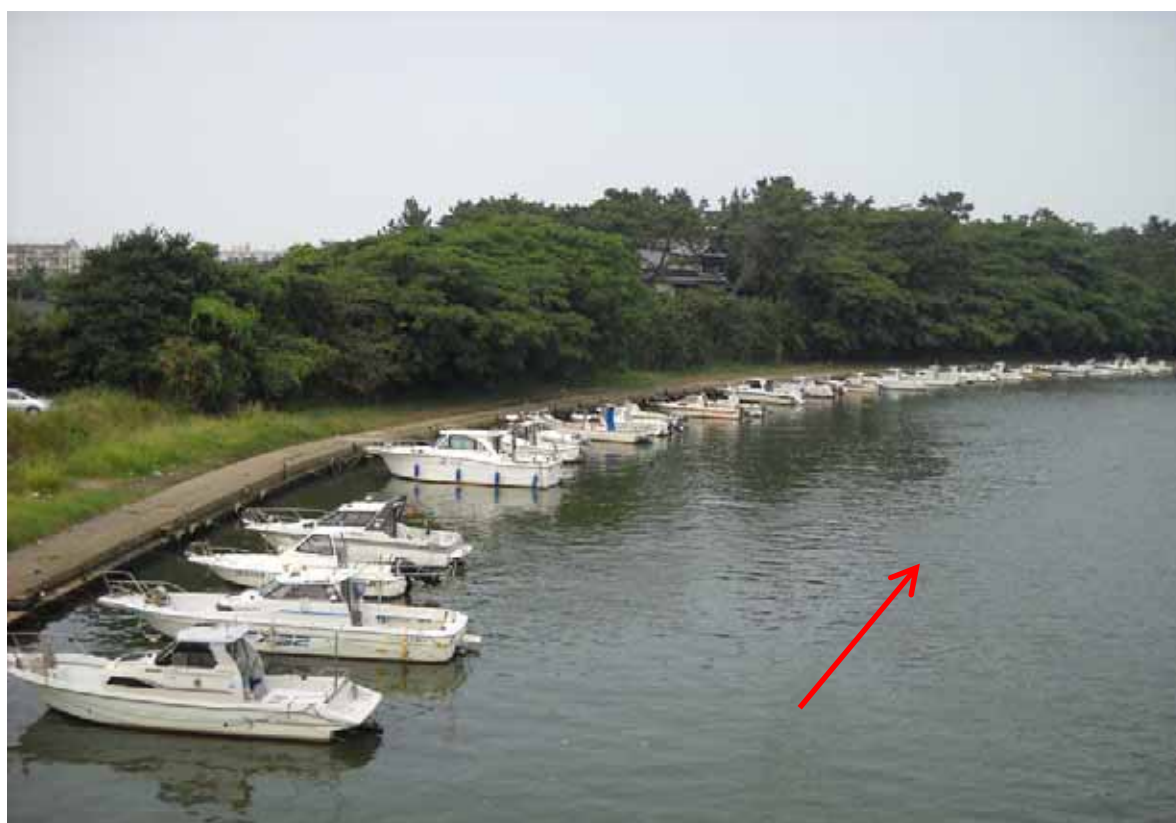
写真② 西川・左岸・遠賀川合流点から約 1.4 km付近

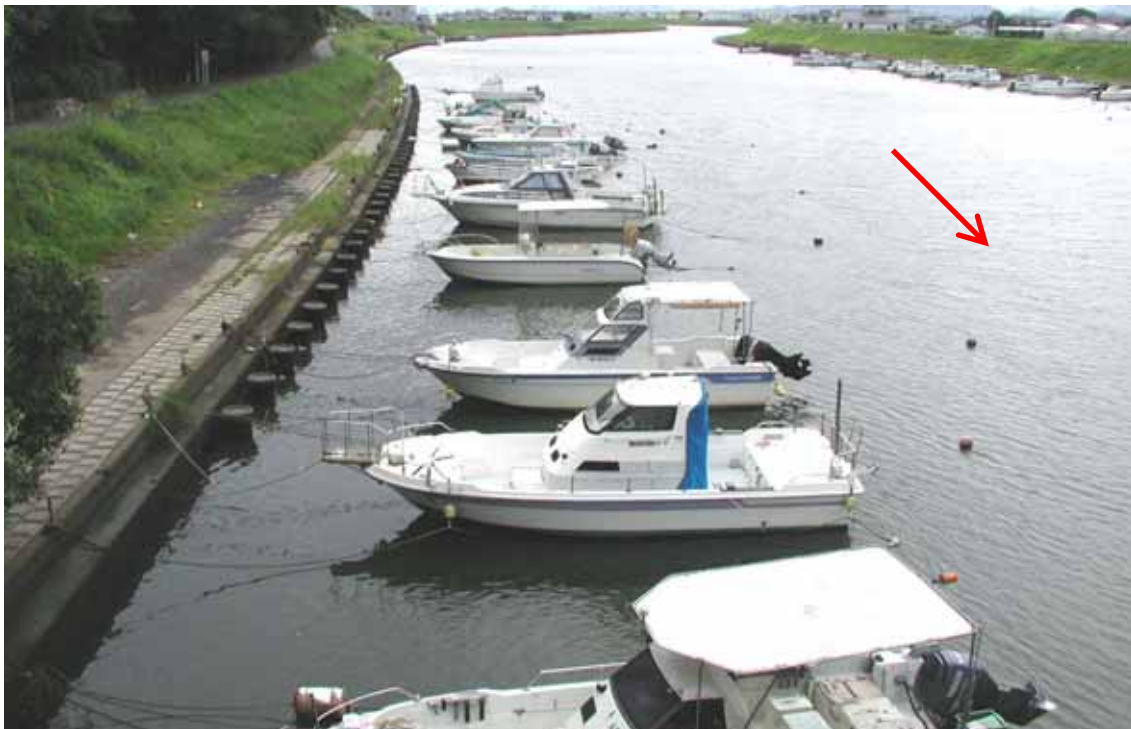
写真③ 西川・右岸・遠賀川合流点から約 2.1 km付近

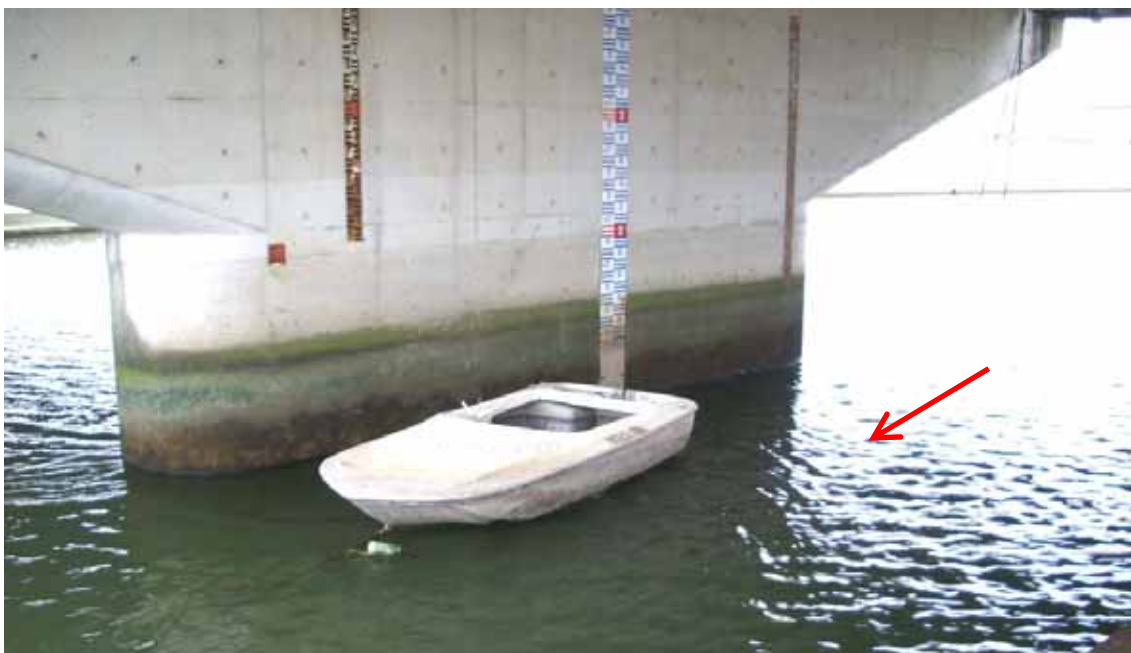
写真④ 西川・右岸・遠賀川合流点から約 5.3 km付近

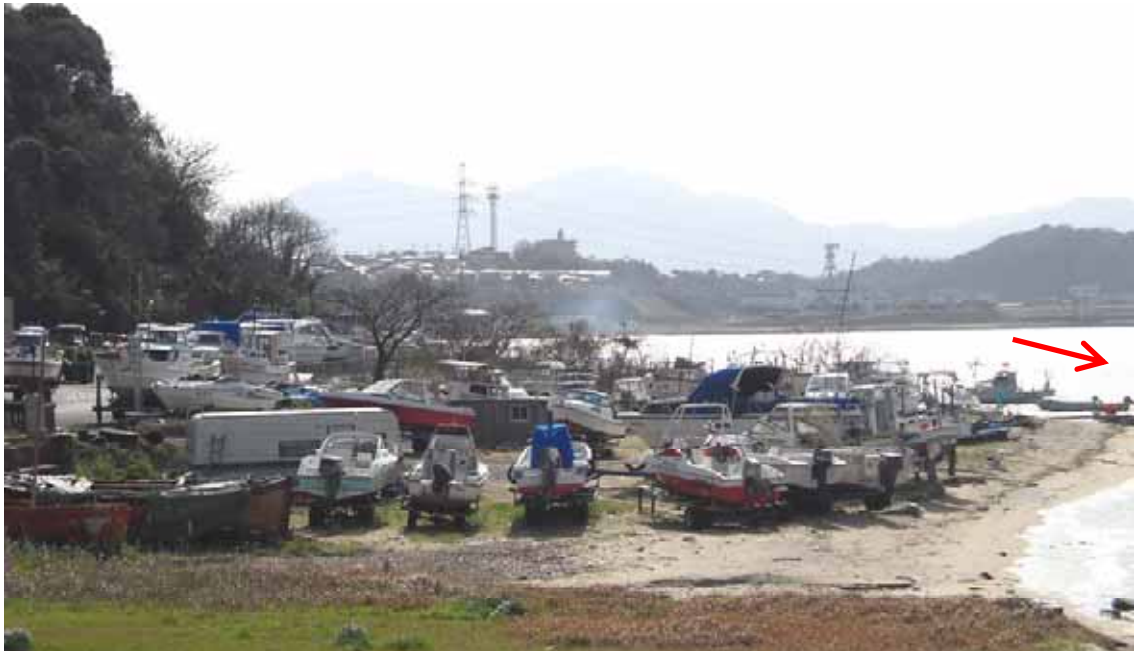
写真⑤ 遠賀川・右岸・河口から 0.9 km 付近の砂浜

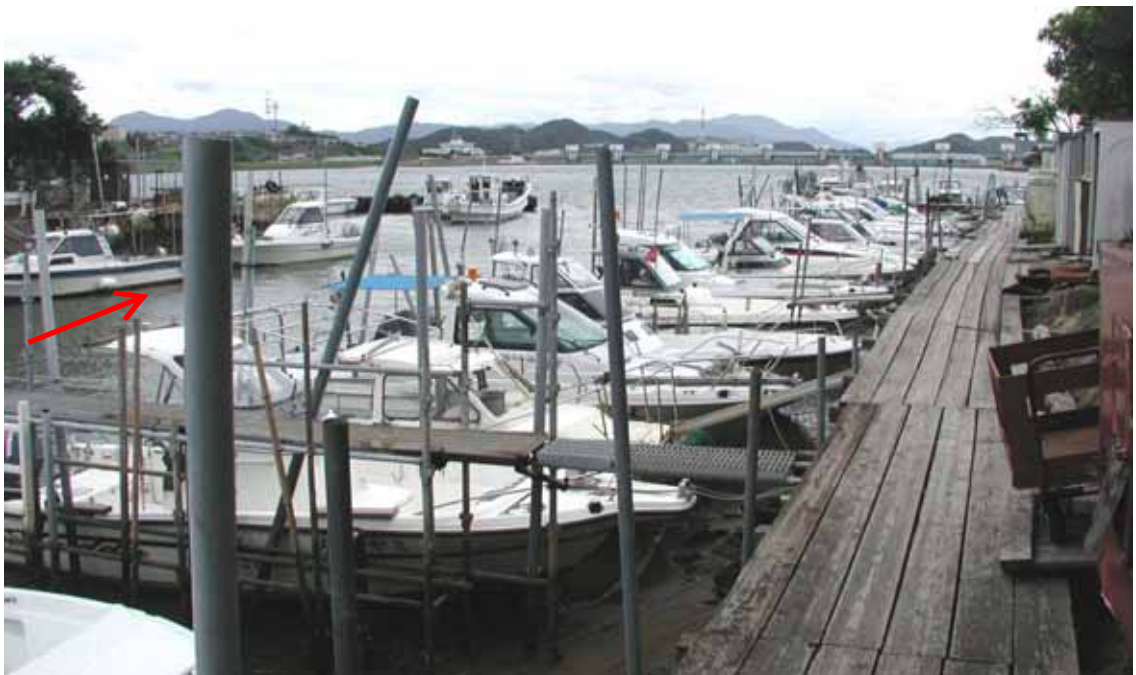
写真⑥ 遠賀川の一部である水面（芦屋唐戸水門下流）

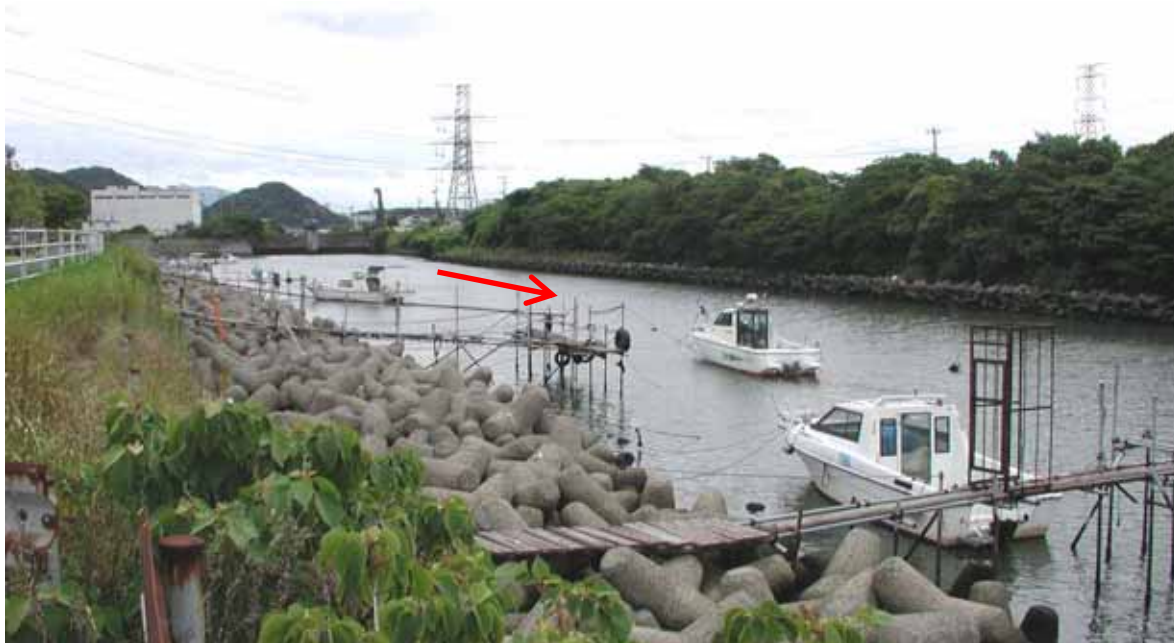
写真⑦ 江川・右岸・遠賀川合流点から約 0.9 km 付近

- ・江川では、根固ブロックがあるため、栈橋を長くつきだして係留している（遠賀川合流から約 1 km 程度の間に係留）

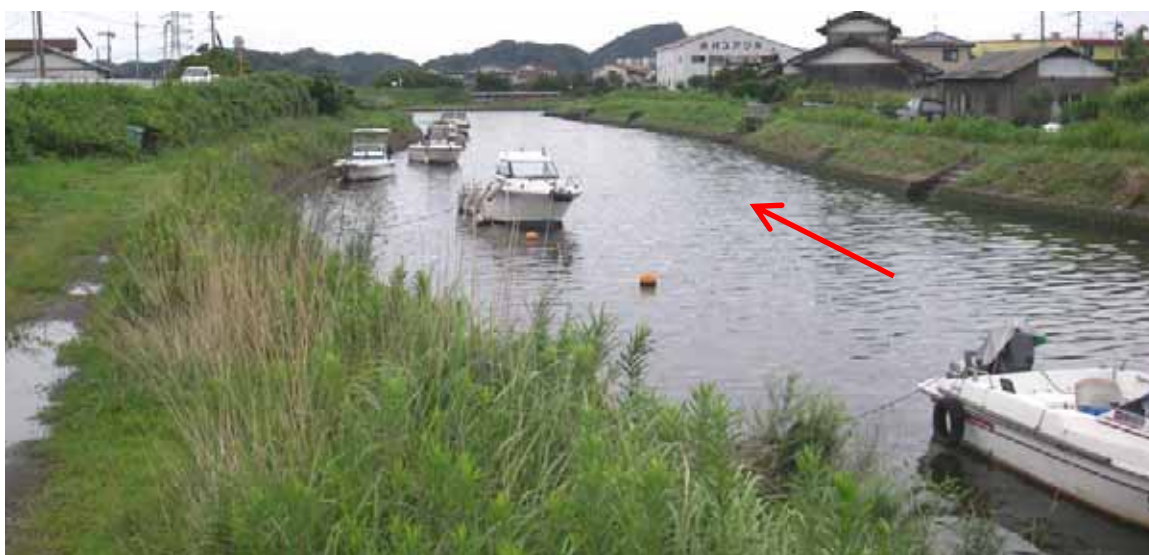
写真⑧ 戸切川・左岸・若松橋下流付近

- ・戸切川や吉原川では、プレジャーボートの小型船が係留されている

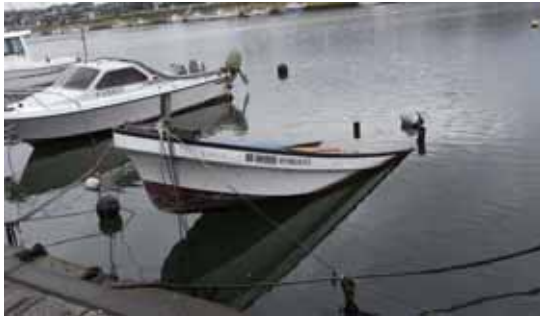
**沈船している船舶例**

沈船は、  
船の一部に水が入っていることを基本に分類

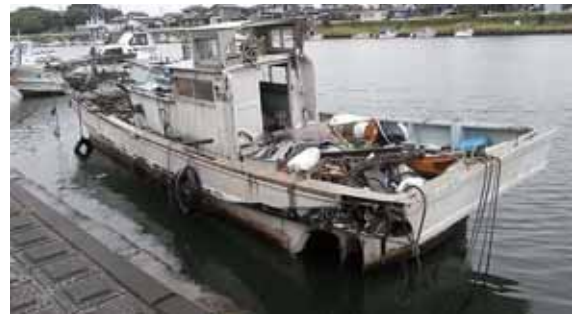
**廃船としている船舶例**

廃船は、  
外見からみて船の一部が破損、またはゴミが散乱している、草が生えている、陸上に放置されているなどを基本に分類

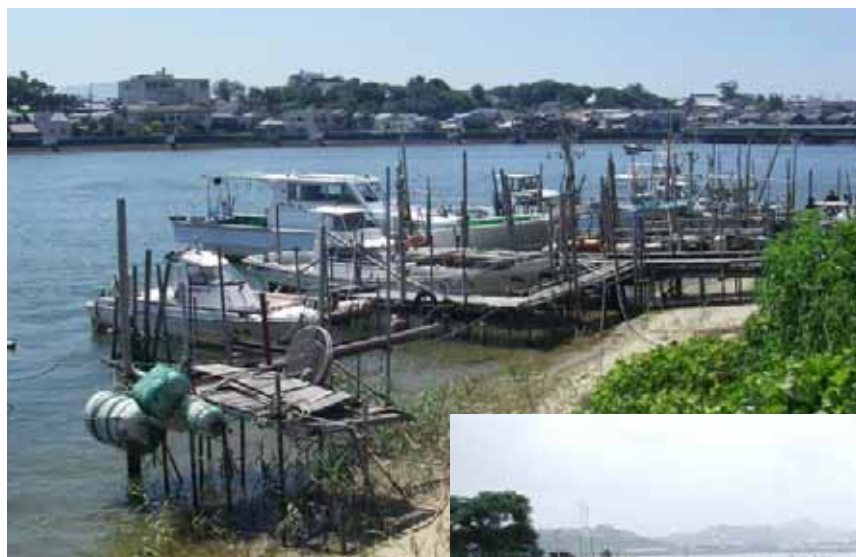
不法な棧橋  
遠賀川

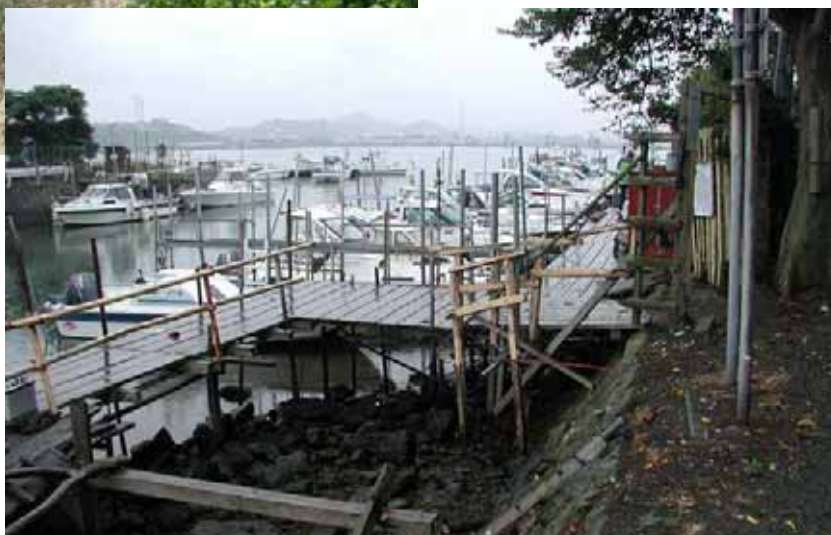
不法な棧橋  
遠賀川

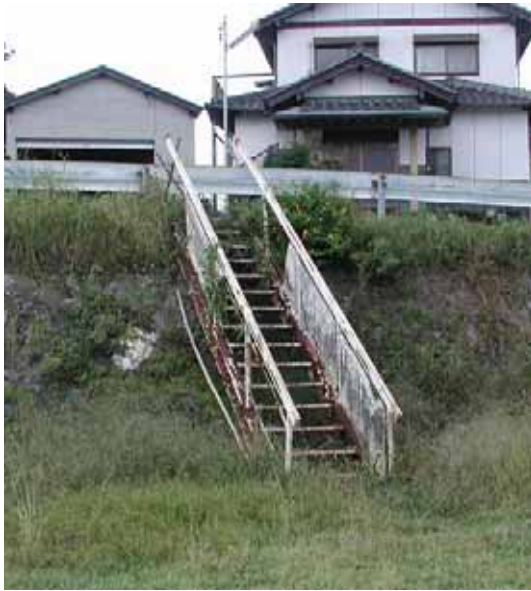
#### その他（階段）

鉄製やブロック製の階段が  
設置されている

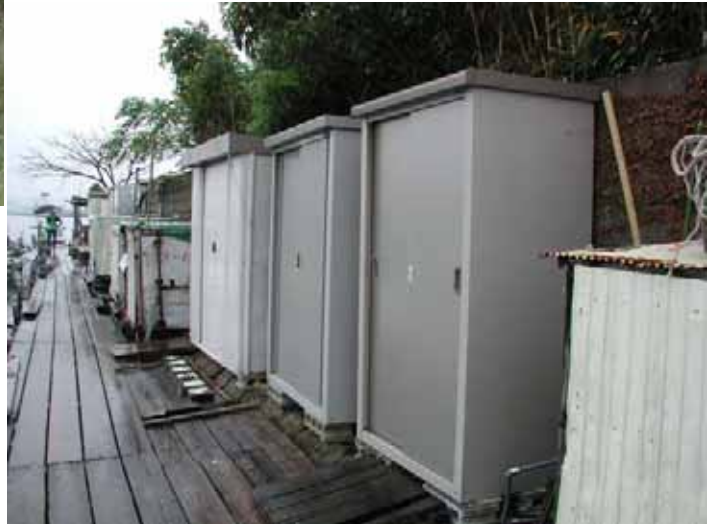
#### その他（物置）

漁具などが収納されている

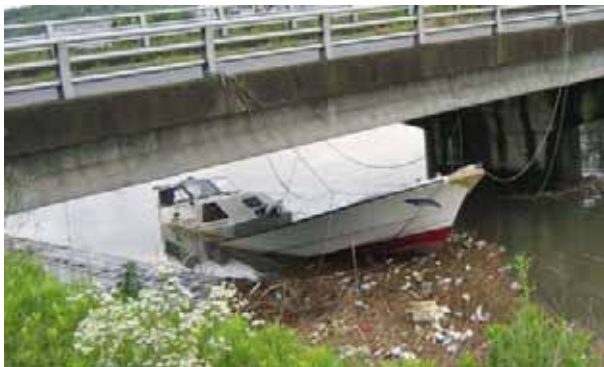
河道閉塞の恐れ(西川・道管橋)

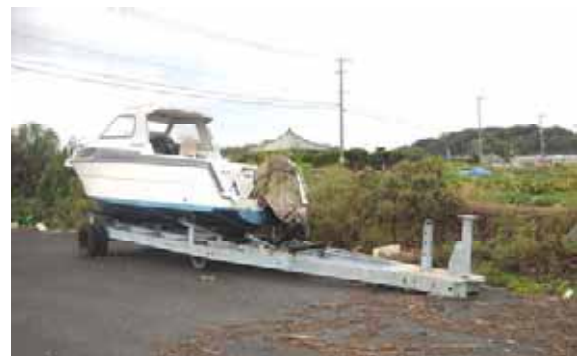
高水敷における放置(西川・右岸)

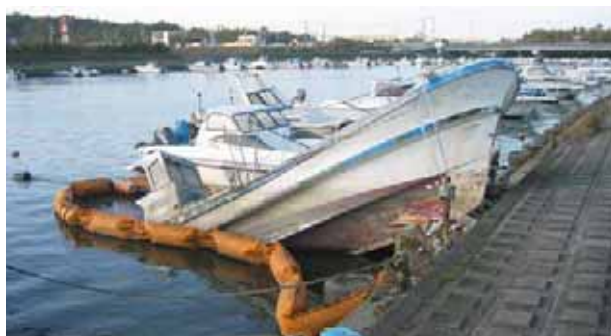
乗り上げによる護岸の損傷(西川・左岸)

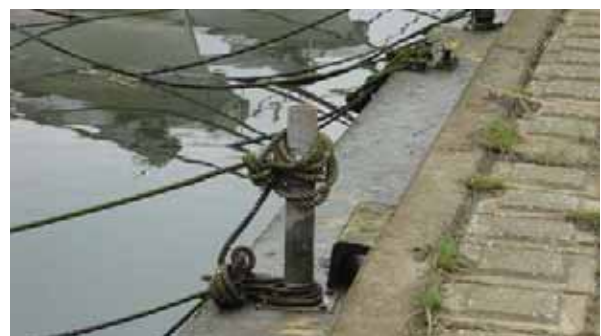
係留杭や係留環の設置による護岸の損傷

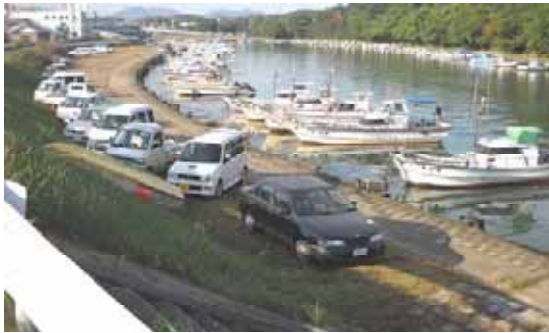
河川区域内の違法駐車

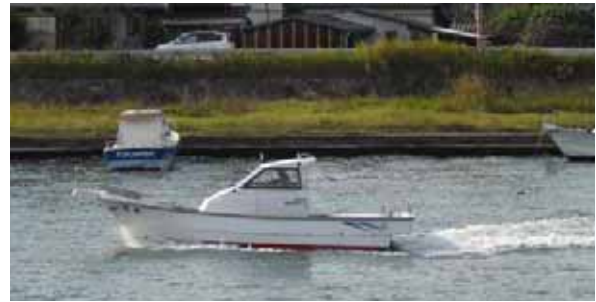
騒音  
(平成21年10月調査時の最大騒音72db)

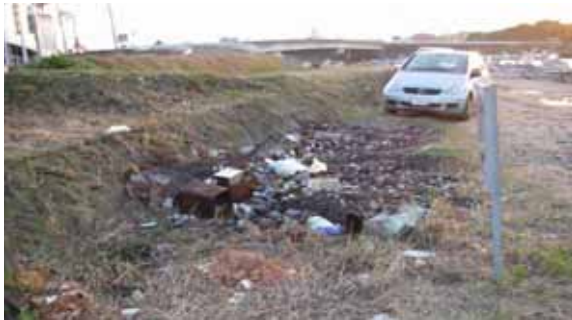
ゴミの不法投棄

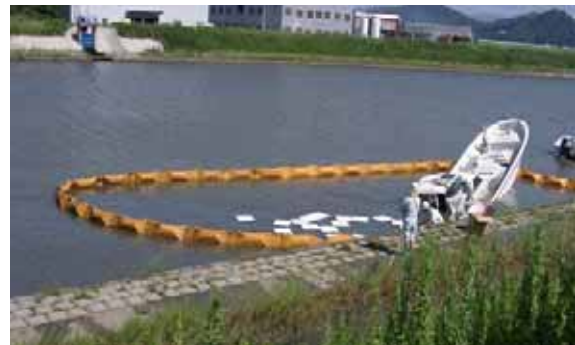
沈船による油の流出

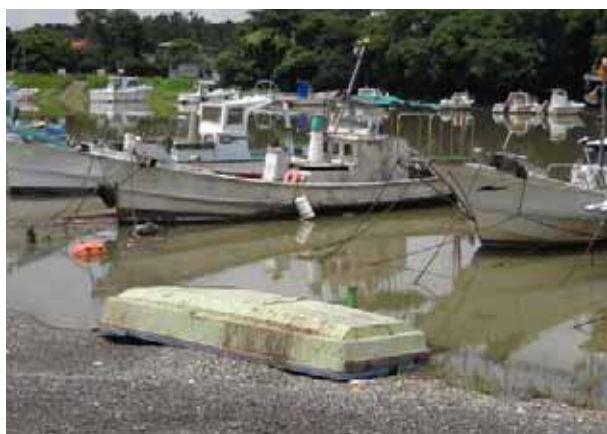
増水し、高水敷の放置艇が約300m  
下流に流れだした。

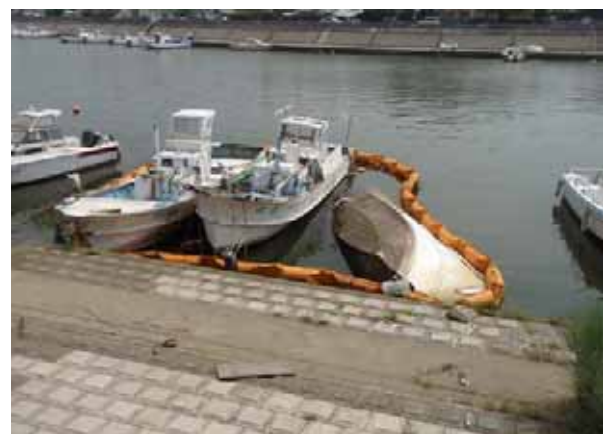
増水し、バランスを失い沈船化し  
油が流出。
