# 令和元年土石流調査情報（桜島地域） 第 20 報（臨時報告）

## （通算第 231 号）

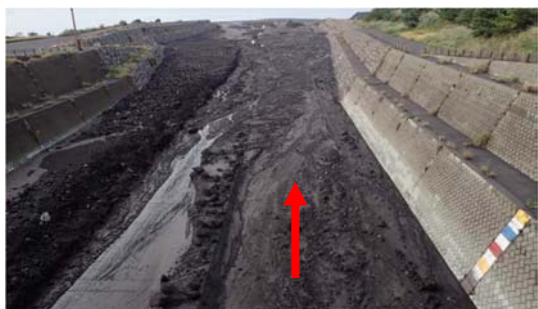
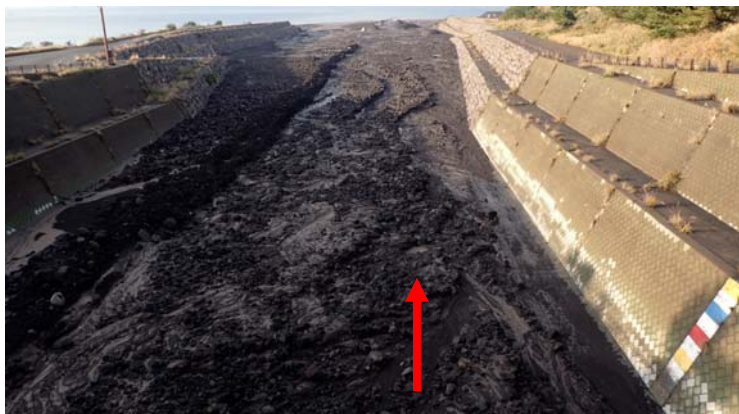
写真① 野尻橋から下流を望む（令和元年 11 月 25 日撮影）

※河口部は堆積傾向にあると思われる。  
高水敷上は、1k50 付近より下流に土砂が堆積している。

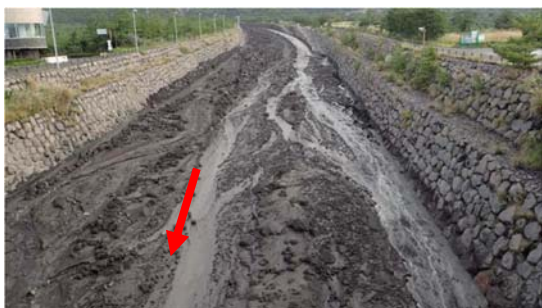
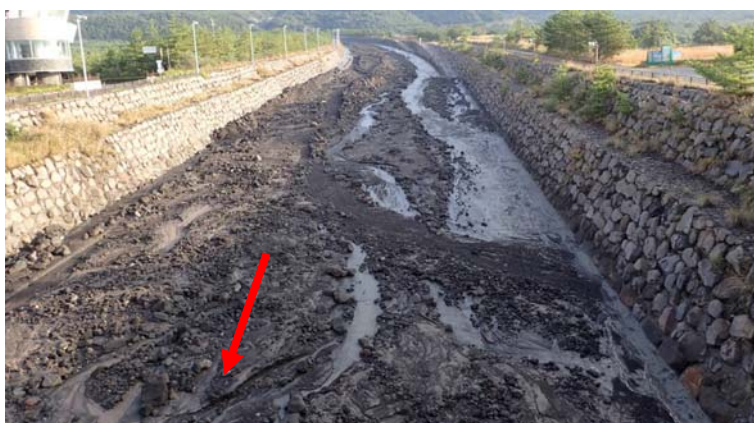
写真② 野尻橋から上流を望む（令和元年 11 月 25 日撮影）

※低水路内は、1k200 付近より下流に土砂が堆積している。

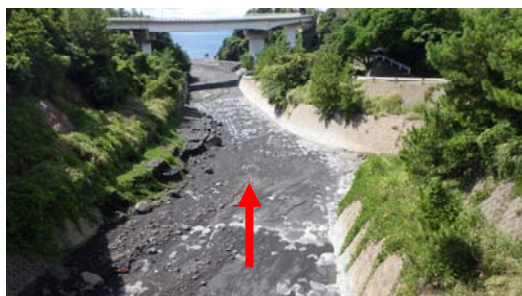
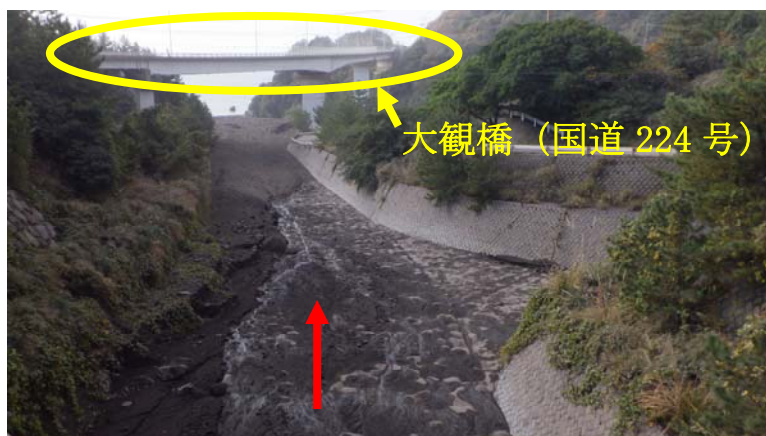
写真① 有村第一橋から下流を望む（令和元年 11 月 25 日撮影）

※流路内に薄く土石が堆積しているが、その多くは河口部へ流下していったものと見受けられる。

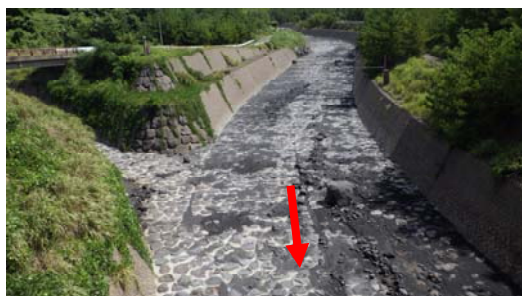
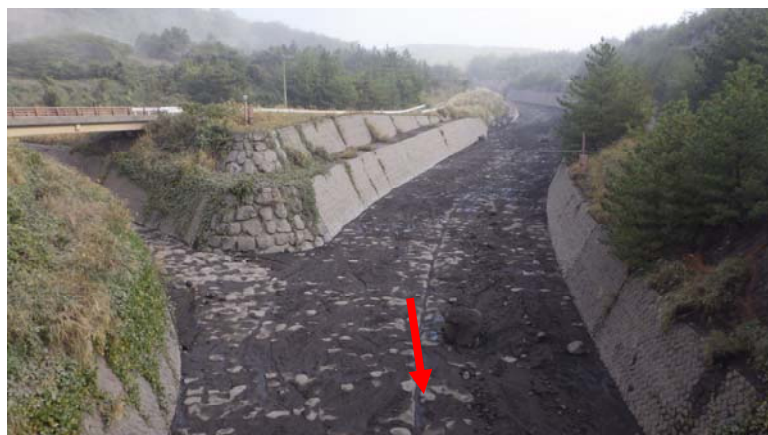
写真② 有村第一橋から上流を望む（令和元年 11 月 25 日撮影）

※流路内に薄く土石が堆積しているが、その多くは河口部へ流下していったものと見受けられる。

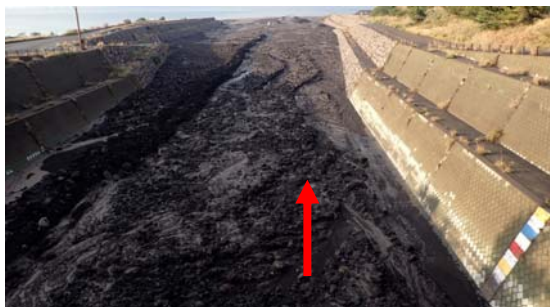
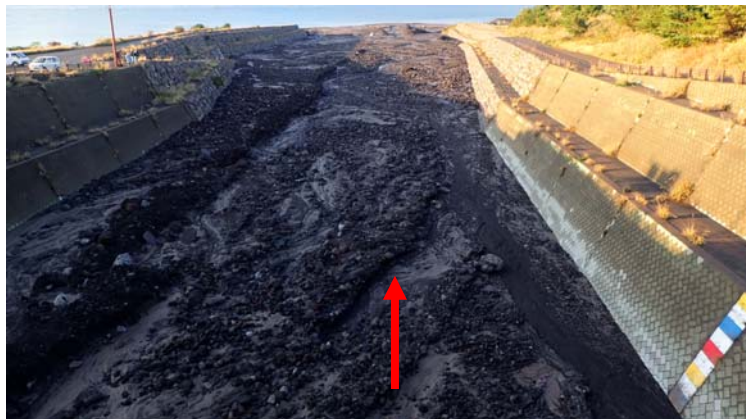
写真① 野尻橋から下流を望む（令和元年 12 月 2 日撮影）

※河口部は堆積傾向にあると思われる。  
高水敷上は、0k950 付近より下流に土砂が堆積している。

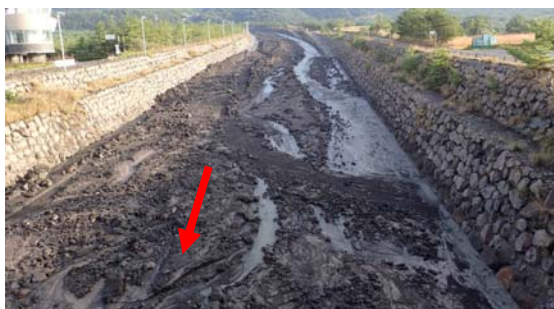
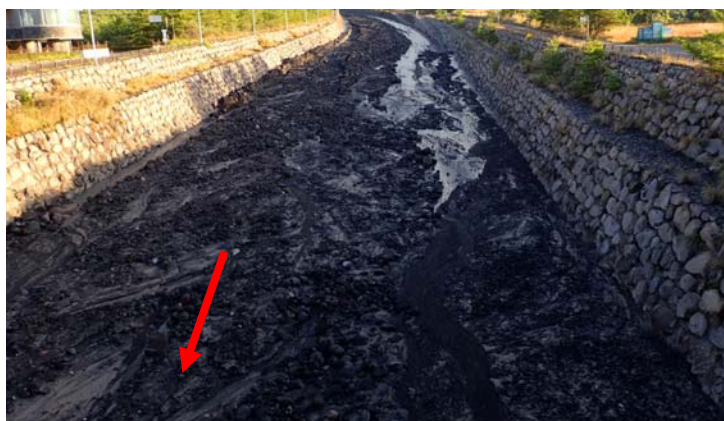
写真② 野尻橋から上流を望む（令和元年 12 月 2 日撮影）

※低水路内は、1k190 付近より下流に土砂が堆積している。

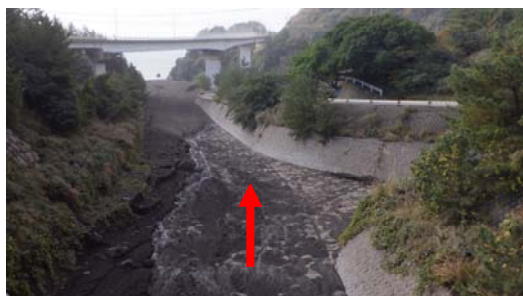
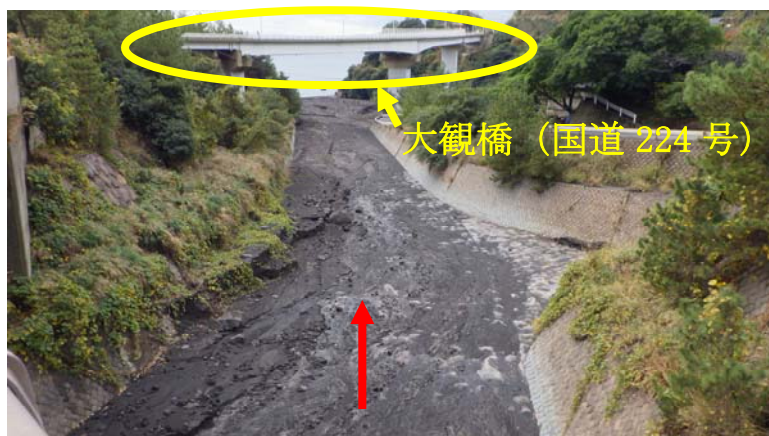
写真① 有村第一橋から下流を望む（令和元年 12 月 2 日撮影）

※流路内に薄く土石が堆積しているが、その多くは河口部へ  
流下していったものと見受けられる。

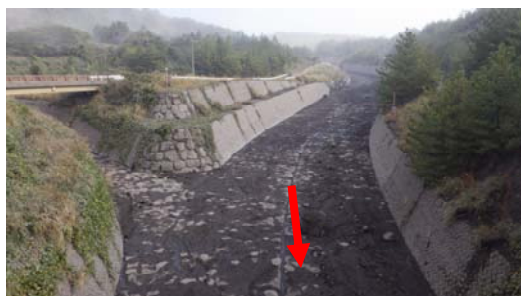
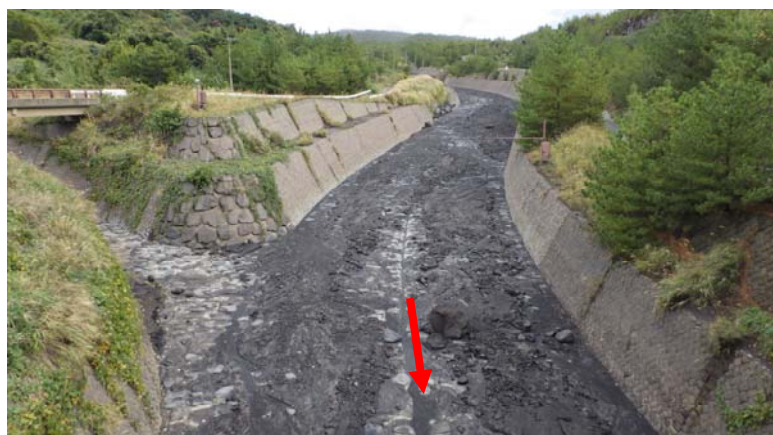
写真② 有村第一橋から上流を望む（令和元年 12 月 2 日撮影）

※流路内に薄く土石が堆積しているが、その多くは河口部へ  
流下していったものと見受けられる。
