平成 27 年 1 月 16 日
九州地方整備局
大隅河川国道事務所

平成 27 年土石流調査情報（桜島地域） 第 1 報（臨時報告）

（通算第 113 号）

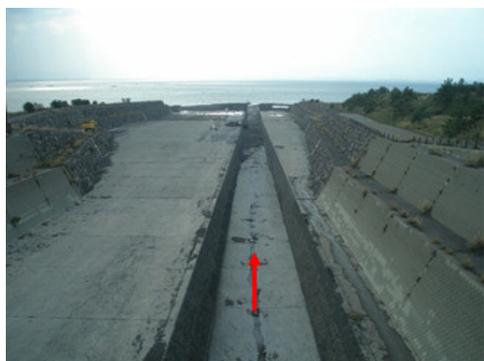
写真① 野尻橋から下流を望む（H27. 1. 15 11時00分撮影）

※河口から0k300付近まで土砂堆積が見られる。

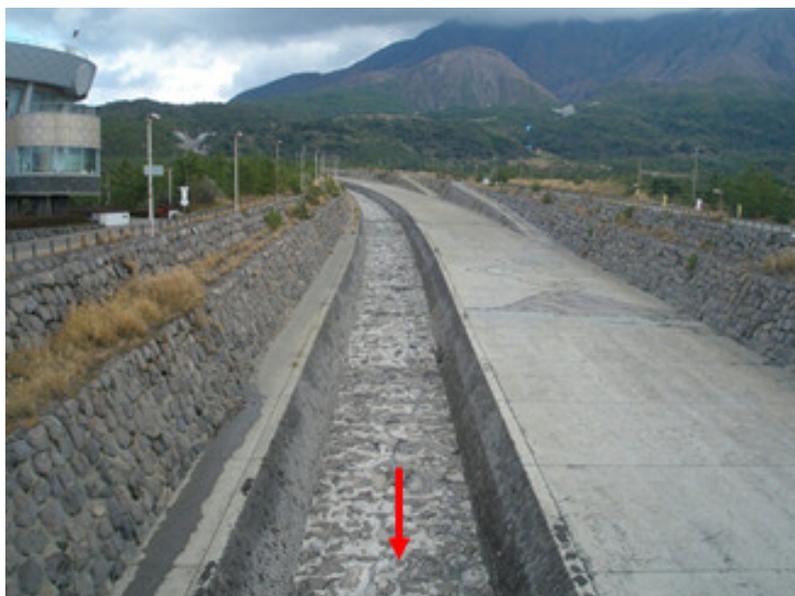
写真② 野尻橋から上流を望む（H27. 1. 15 11時00分撮影）

※顕著な土砂堆積は見られない。

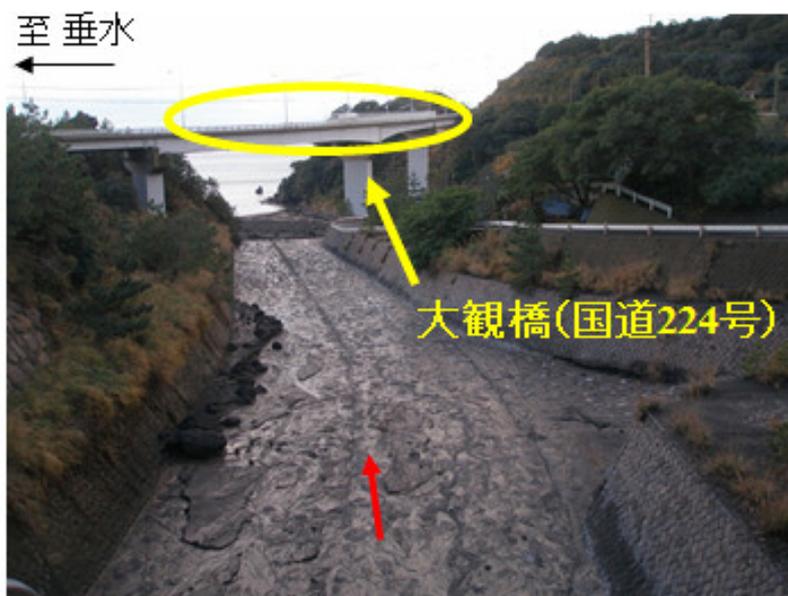
写真③ 第一有村橋から下流を望む（H27. 1. 15 9時00分撮影）

※顕著な土砂堆積は見られない。

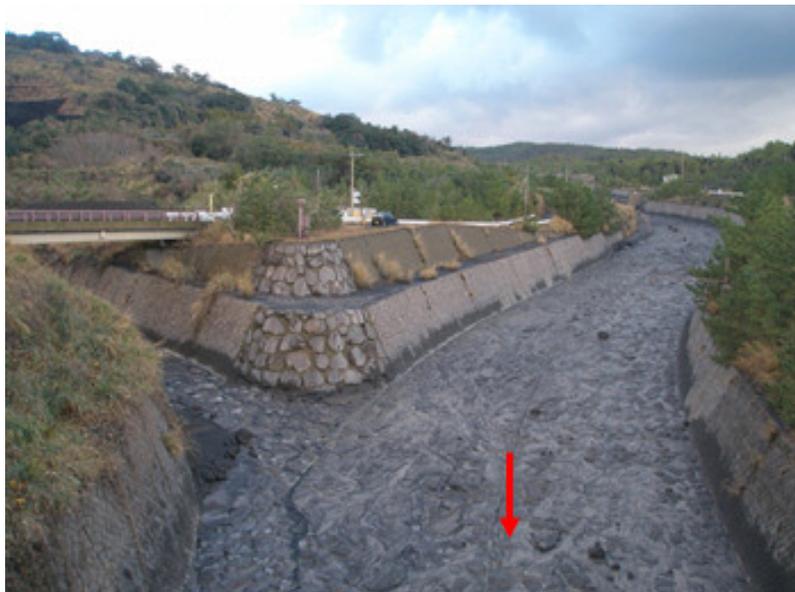
写真④ 第一有村橋から上流を望む（H27. 1. 15 9時00分撮影）

※顕著な土砂堆積は見られない。

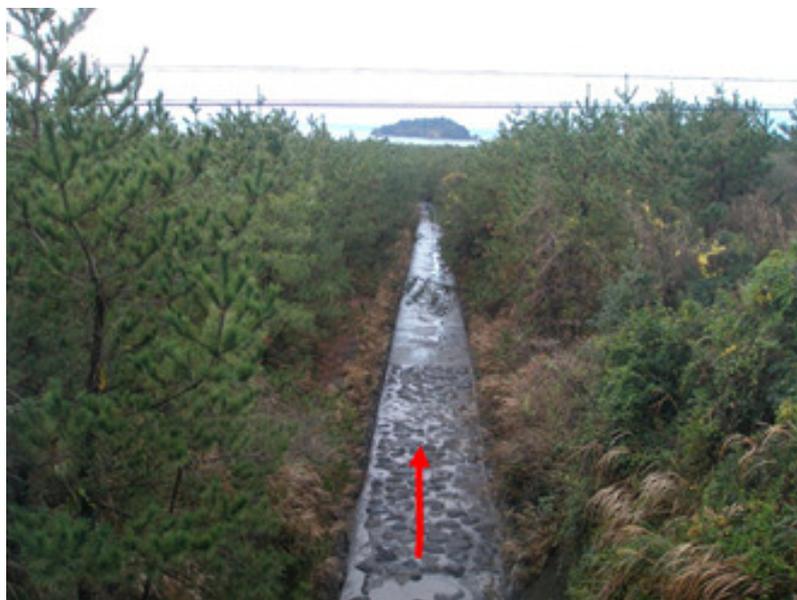
写真⑤ 持木橋から下流を望む（H27. 1. 15 9時00分撮影）

※顕著な土砂堆積は見られない。

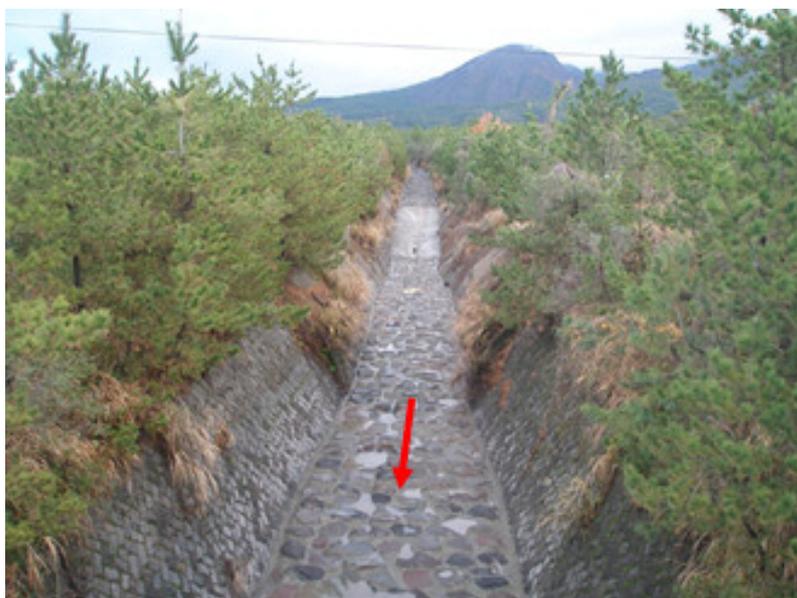
写真⑥ 持木橋から上流を望む（H27. 1. 15 9時00分撮影）

※顕著な土砂堆積は見られない。
