平成 27 年 3 月 20 日
九州地方整備局
大隅河川国道事務所

平成 27 年土石流調査情報（桜島地域） 第 6 報（臨時報告）

（通算第 118 号）

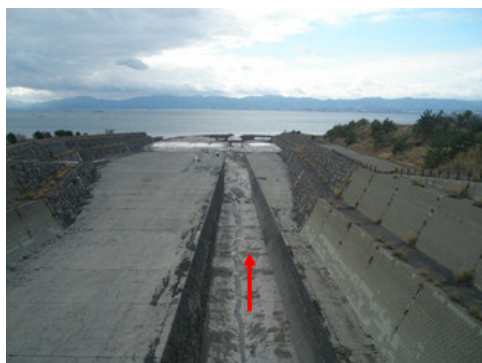
写真① 野尻橋から下流を望む（H27.3.19 16時30分撮影）

※河口から0k300付近まで土砂堆積が見られる。

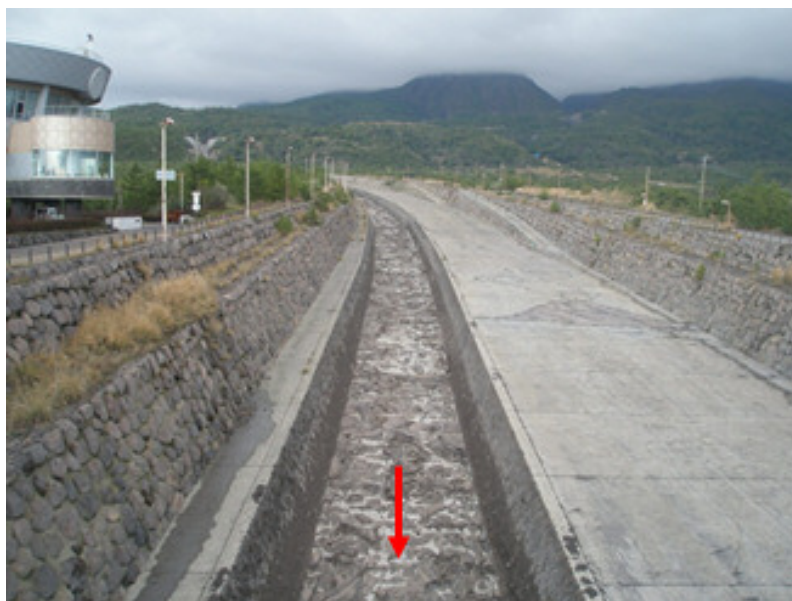
写真② 野尻橋から上流を望む（H27.3.19 16時30分撮影）

※顕著な土砂堆積は見られない。

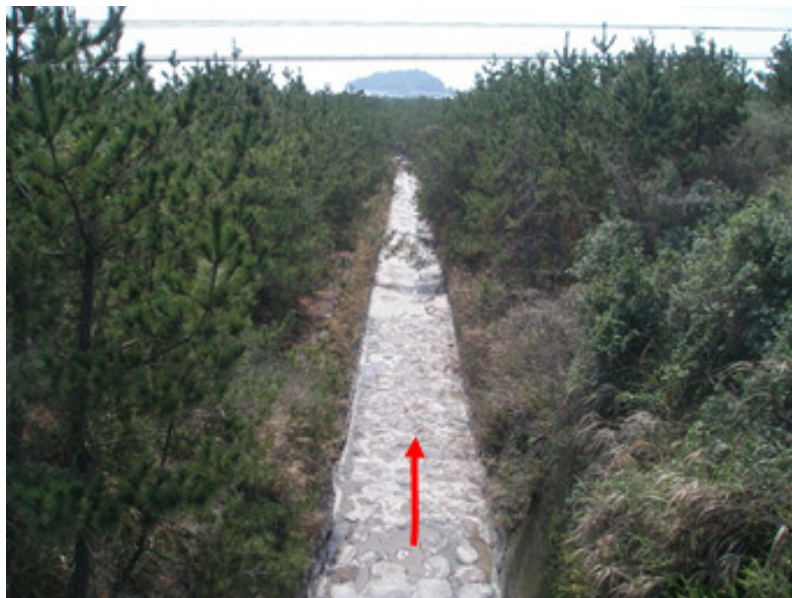
写真③ 持木橋から下流を望む（H27. 3. 19 13時10分撮影）

※顕著な土砂堆積は見られない。

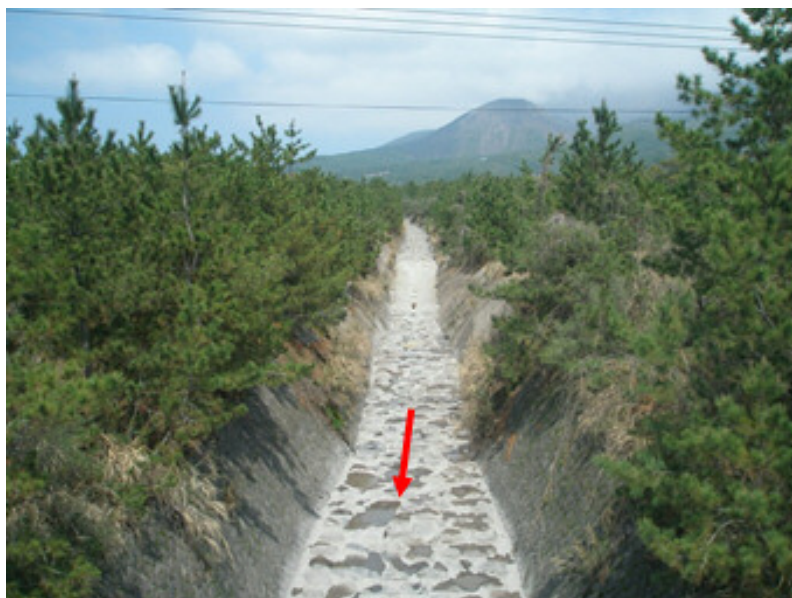
写真④ 持木橋から上流を望む（H27. 3. 19 13時10分撮影）

※顕著な土砂堆積は見られない。
