## 平成 26 年土石流調査情報（桜島地域） 第 14 報（臨時報告）

（通算第 93 号）

### 1 土石流の発生状況

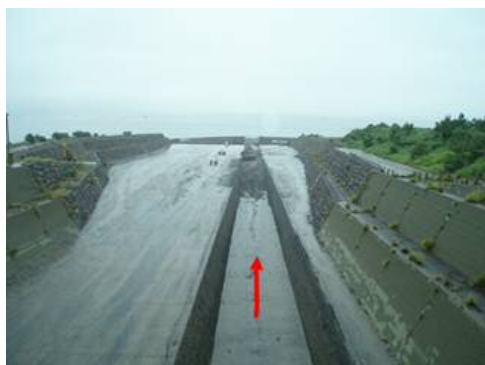
写真① 野尻橋から下流を望む（H26.6.23 9時30分撮影）

※河口から0k400m付近まで土砂堆積が見られる。

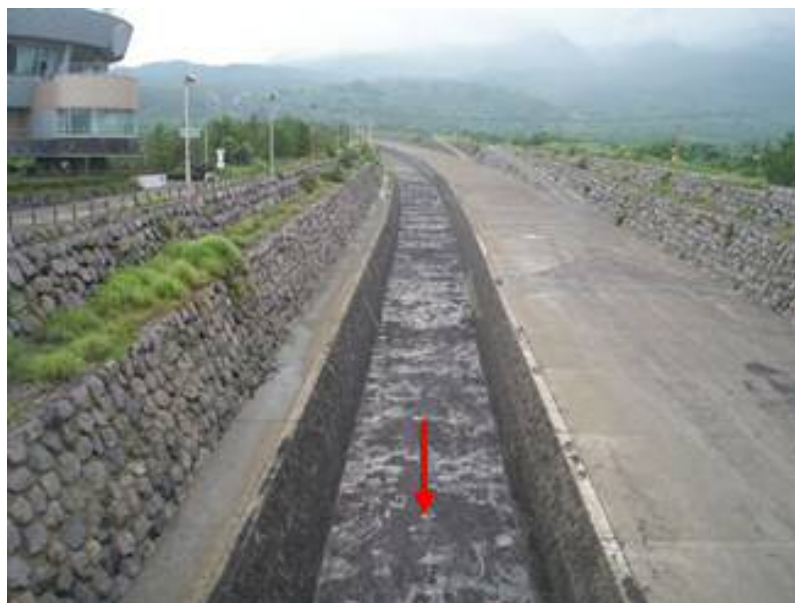
写真② 野尻橋から上流を望む（H26.6.23 9時30分撮影）

※顕著な土砂堆積は見られない。

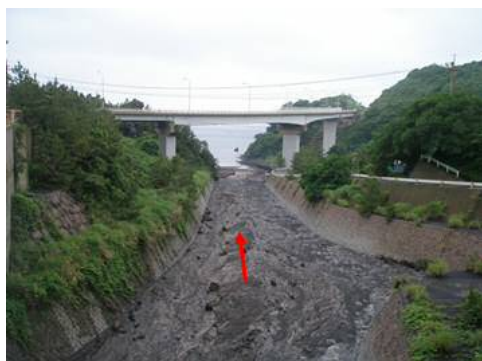
写真③ 第一有村橋から下流を望む (H26.6.23 10時30分撮影)

※全体的に土砂が薄く堆積している。

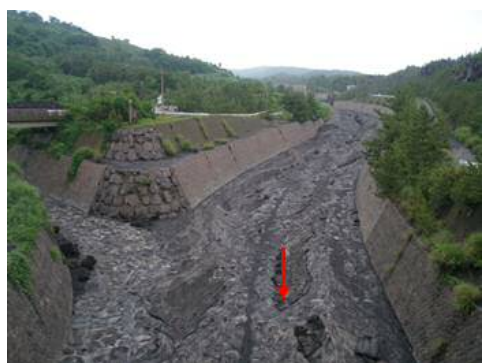
写真④ 第一有村橋から上流を望む (H26.6.23 10時30分撮影)

※全体的に土砂が薄く堆積している。
