平成 27 年 10 月 2 日
九州地方整備局
大隅河川国道事務所

平成 27 年土石流調査情報（桜島地域） 第 27 報（臨時報告）

（通算第 139 号）

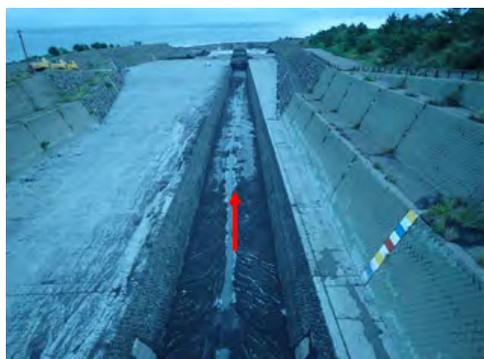
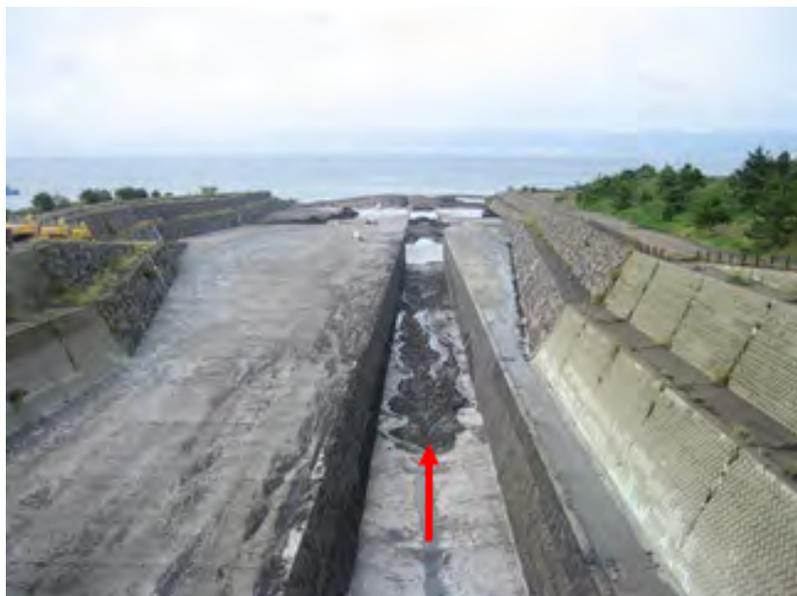
写真① 野尻橋（0 k 4 3 0）から下流を望む（H27. 10. 2 9時15分撮影）

※低水路は河口から0 k 3 0 0付近までの区間に土砂堆積が見られる。

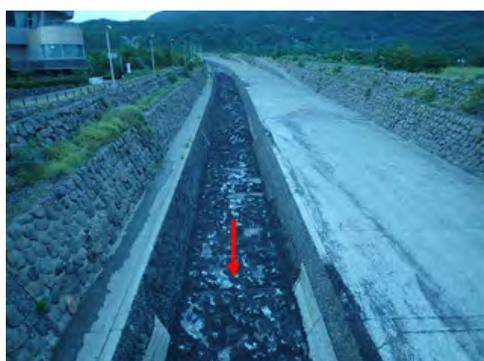
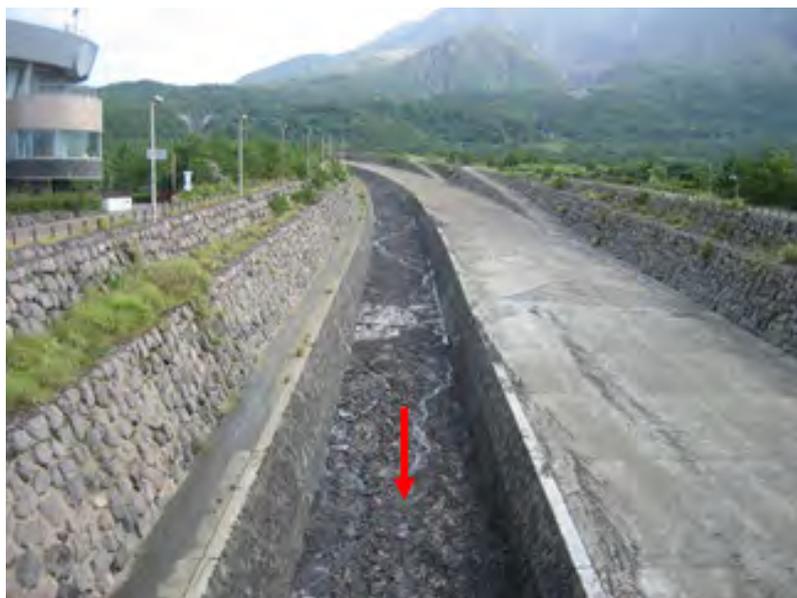
写真② 野尻橋（0 k 4 3 0）から上流を望む（H27. 10. 2 9時15分撮影）

※顕著な土砂堆積は見られず、変化なし。
