平成 28 年 6 月 29 日
九州地方整備局
大隅河川国道事務所

平成 28 年土石流調査情報（桜島地域） 第 10 報（臨時報告）

（通算第 153 号）

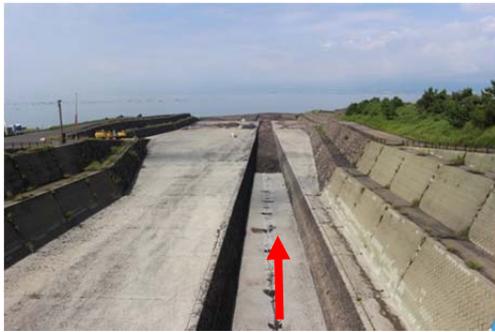
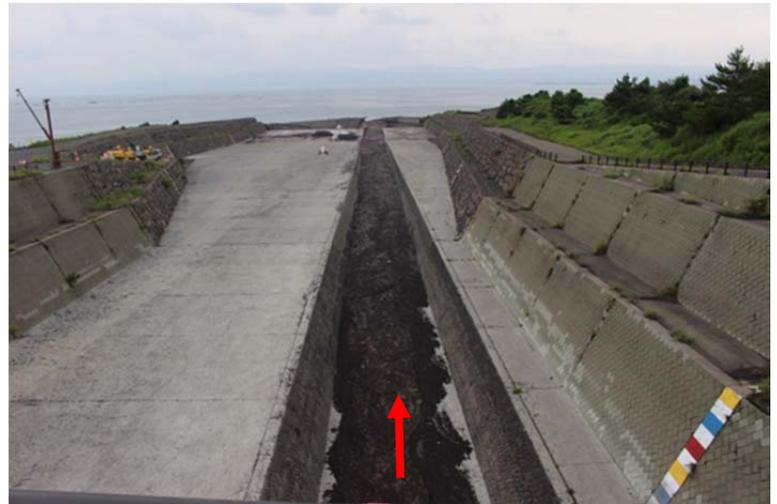
写真① 野尻橋（0k 430）から下流を望む（平成 28 年 6 月 17 日 15 時 30 分頃撮影）

低水路は 0K400 付近まで土砂が堆積している状況

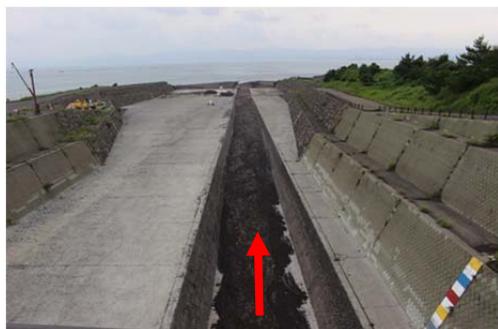
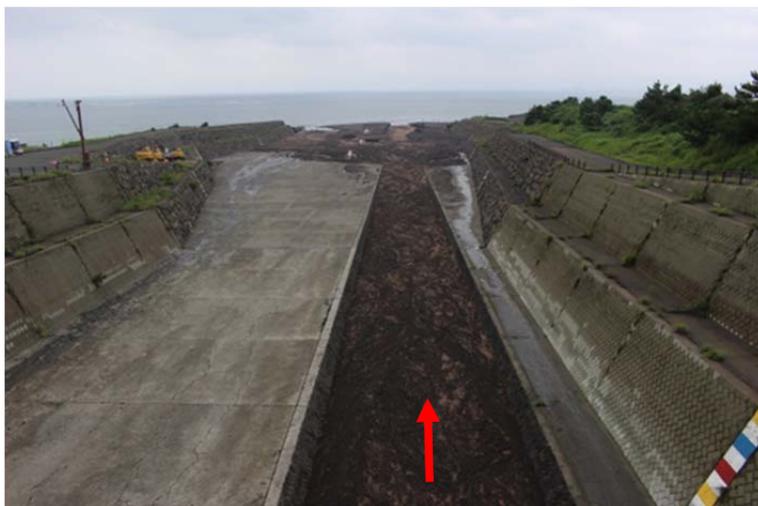
写真③ 野尻橋（0k 430）から下流を望む（平成 28 年 6 月 23 日 9 時 15 分頃撮影）

低水路は 0K550 付近まで土砂が堆積している状況

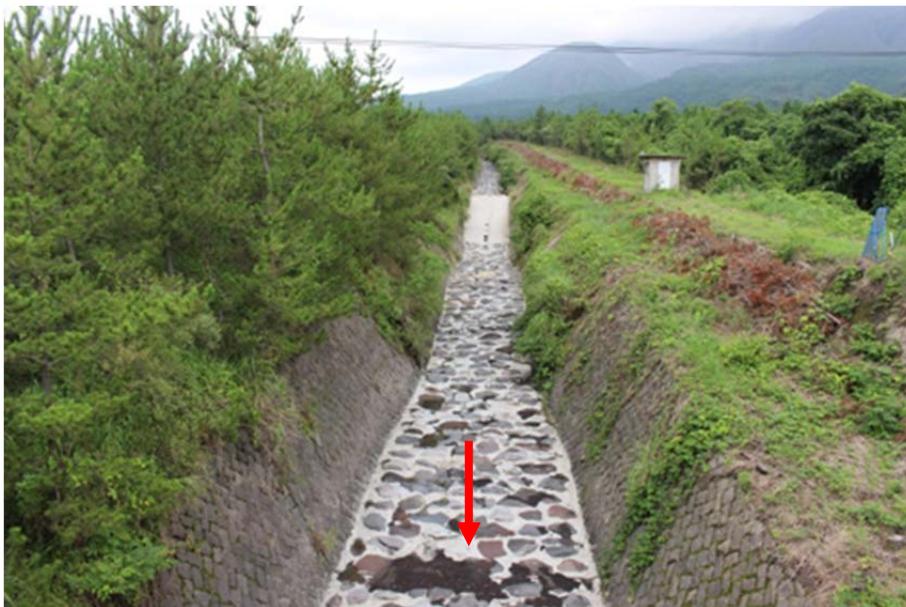
写真⑤ 持木橋から上流を望む（平成 28 年 6 月 23 日 13 時 00 分頃撮影）

※顕著な土砂堆積は見られない。

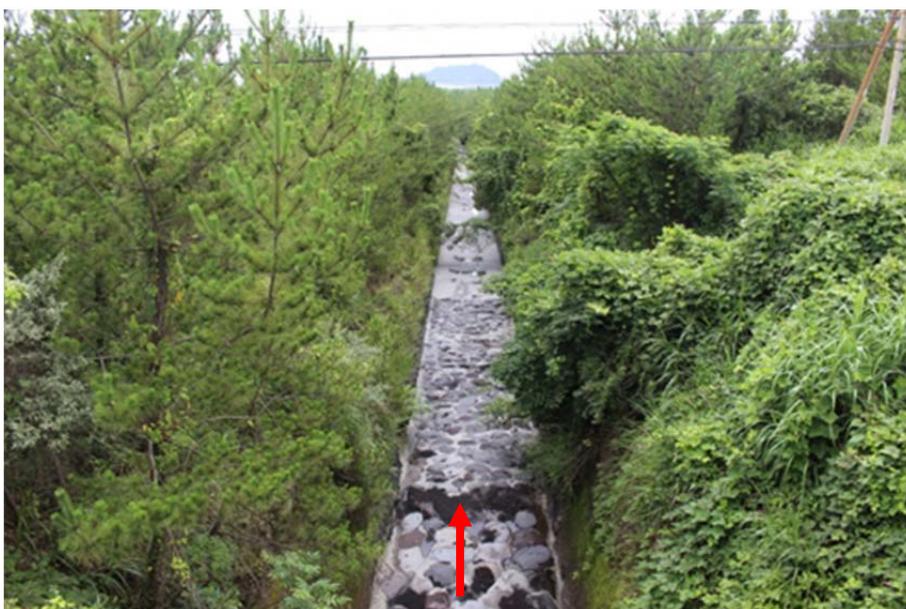
写真⑥ 持木橋から下流を望む（平成 28 年 6 月 23 日 13 時 00 分頃撮影）

※顕著な土砂堆積は見られない。

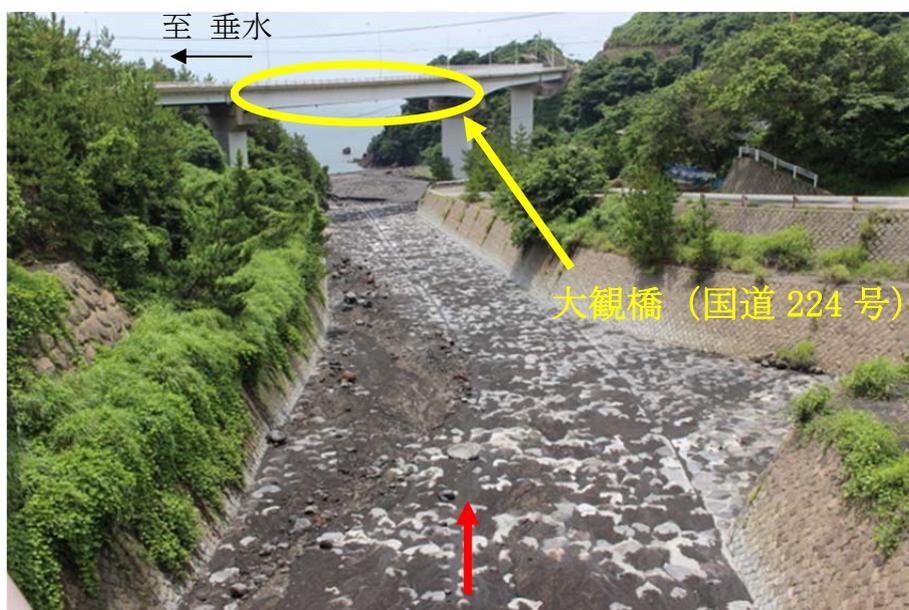
写真⑦ 有村第一橋から下流を望む（平成 28 年 6 月 23 日 12 時 20 分頃撮影）

流路内に目立った土砂堆積はないが、流路内に巨石が散在ししている。

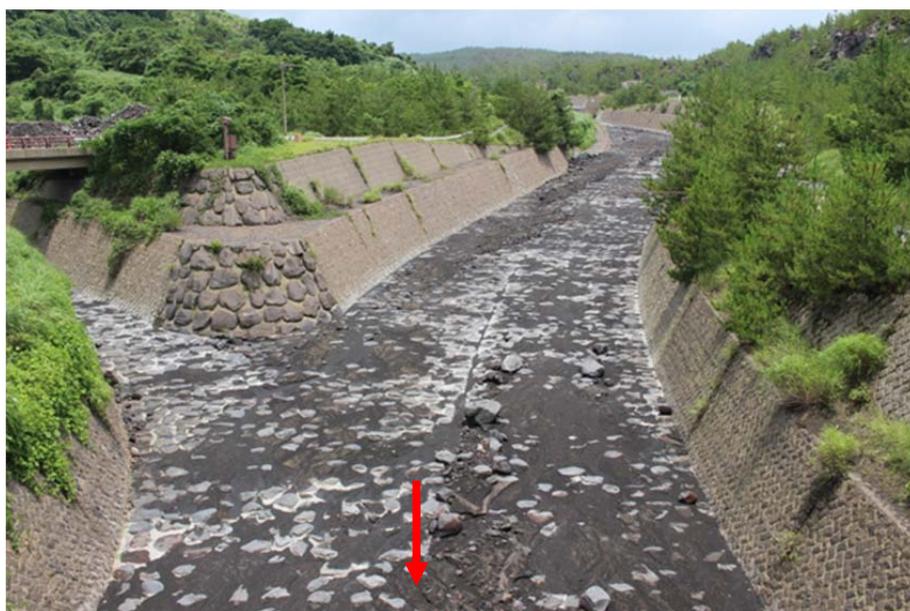
写真⑧ 有村第一橋から上流を望む（平成 28 年 6 月 23 日 12 時 20 分頃撮影）

流路内に目立った土砂堆積はないが、流路内に巨石が散在ししている。

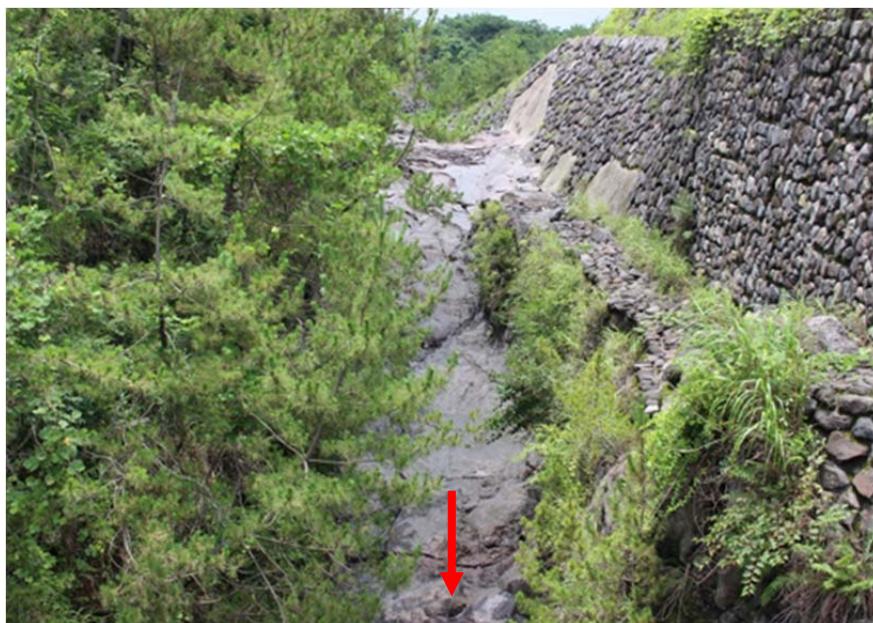
写真⑨ 第二古里橋から上流を望む（平成 28 年 6 月 23 日 12 時 30 分頃撮影）

※顕著な土砂堆積は見られない。

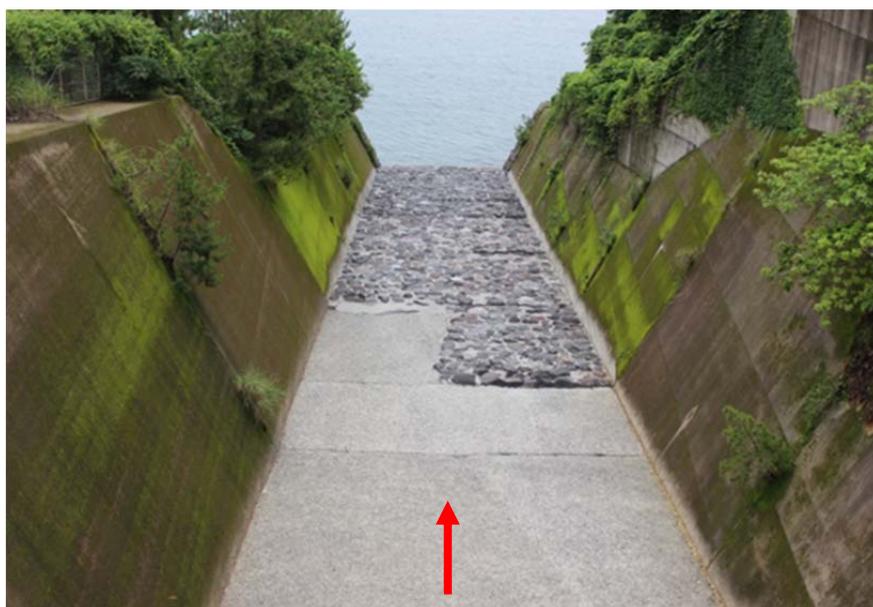
写真⑩ 第二古里橋から下流を望む（平成 28 年 6 月 23 日 12 時 30 分頃撮影）

※顕著な土砂堆積は見られない。

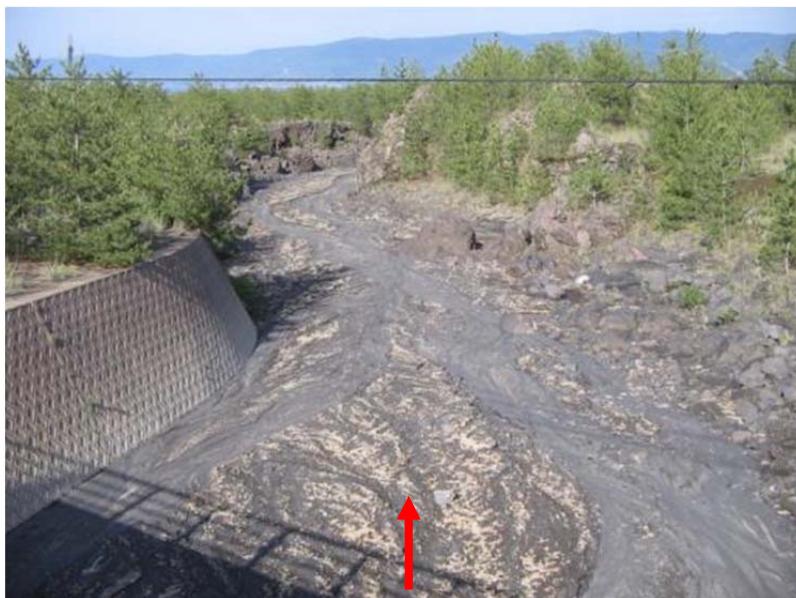
写真⑪ 第一黒神橋から下流を望む（平成 28 年 6 月 23 日 10 時 10 分頃撮影）

※土石流発生前と土砂の堆積状況に変化は見られない。

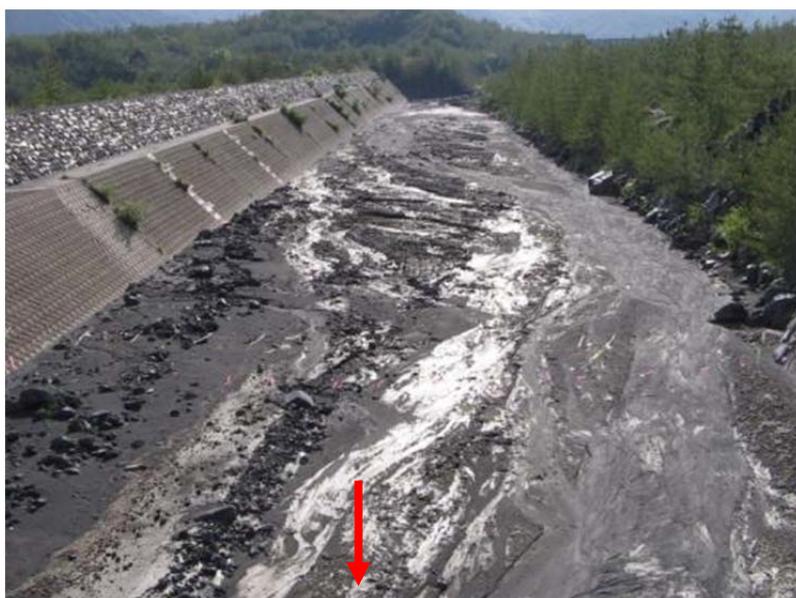
写真⑫ 第一黒神橋から上流を望む（平成 28 年 6 月 23 日 10 時 10 分頃撮影）

※土石流発生前と土砂の堆積状況に変化は見られない。
