平成28年7月20日
九州地方整備局
大隅河川国道事務所

平成28年土石流調査情報（桜島地域） 第13報（臨時報告）

（通算第156号）

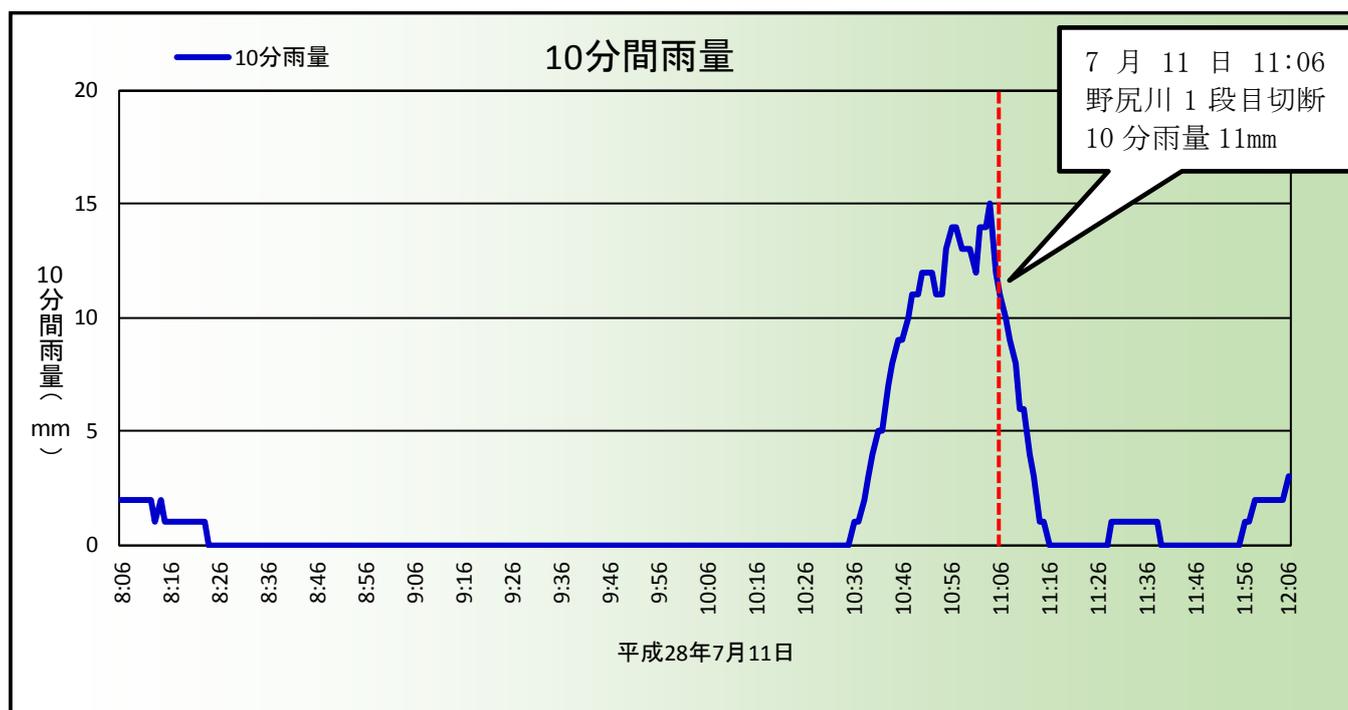
※1 野尻川10分間雨量のグラフ

| 河川名 | 観測所名 | 発生状況 | 10分雨量 | 1時間雨量 | 連続雨量 |
|---|---|---|---|---|---|
| 野尻川 | 野尻川雨量観測所 | 1段目切断 | 11mm※1 | 25mm | 43mm |

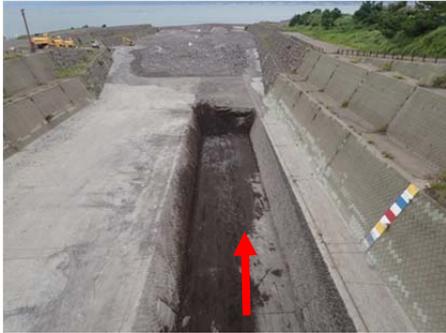
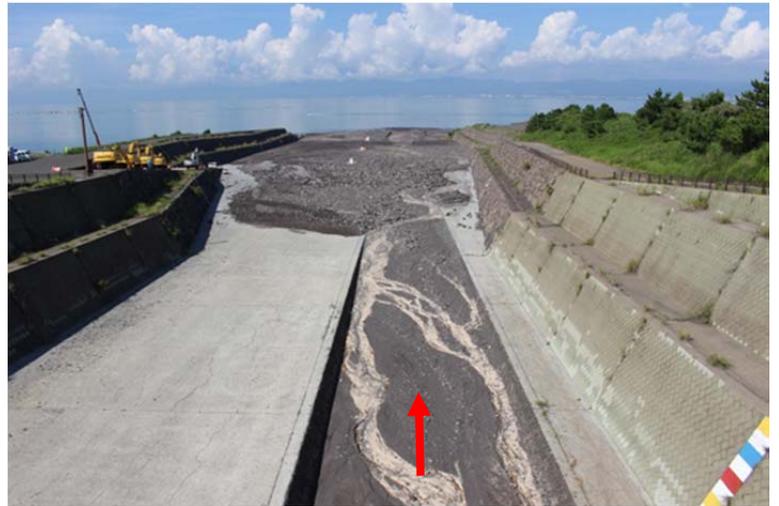
写真① 野尻橋 (0k 430) から下流を望む (平成 28 年 7 月 19 日 9 時 20 分頃撮影)

低水路は 0K450 付近まで土砂が堆積している状況

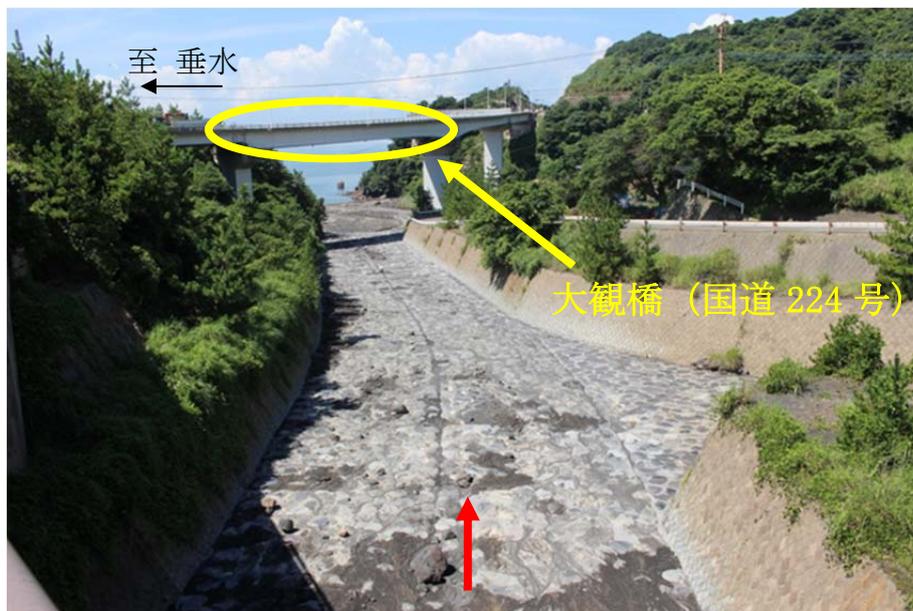
写真③ 有村第一橋から下流を望む（平成 28 年 7 月 19 日 9 時 20 分頃撮影）

流路内に目立った土砂堆積はないが、流路内に巨石が散在している。

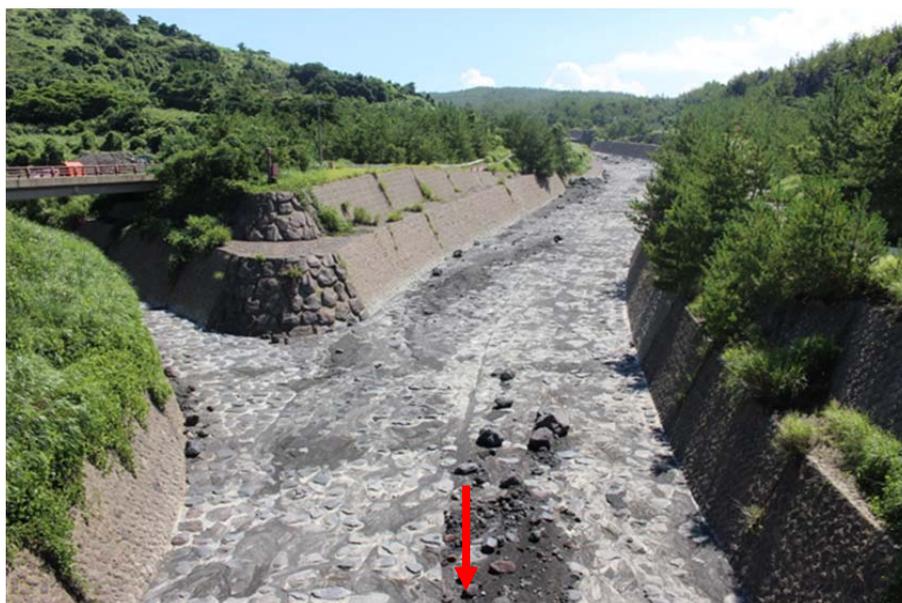
写真④ 有村第一橋から上流を望む（平成 28 年 7 月 19 日 9 時 20 分頃撮影）

流路内に目立った土砂堆積はないが、流路内に巨石が散在している。
