平成 28 年 9 月 28 日
九州地方整備局
大隅河川国道事務所

平成 28 年土石流調査情報（桜島地域） 第 18 報（臨時報告）

（通算第 161 号）

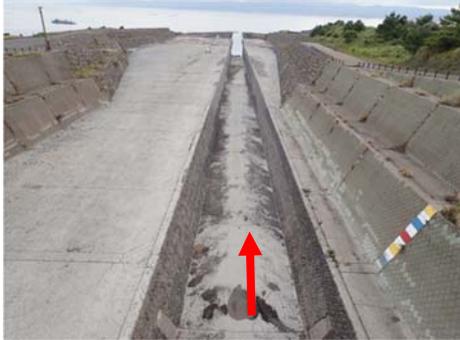
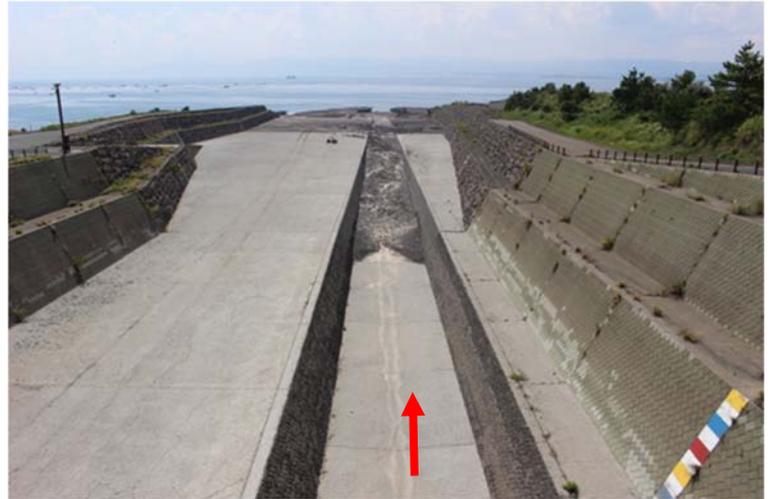
写真① 野尻橋（0k 430）から下流を望む（平成 28 年 9 月 23 日 13 時 00 分頃撮影）

低水路は 0K350 付近まで土砂が堆積している状況

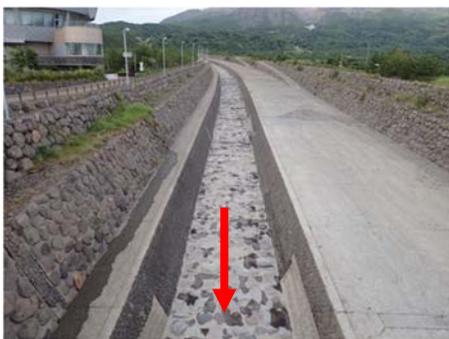
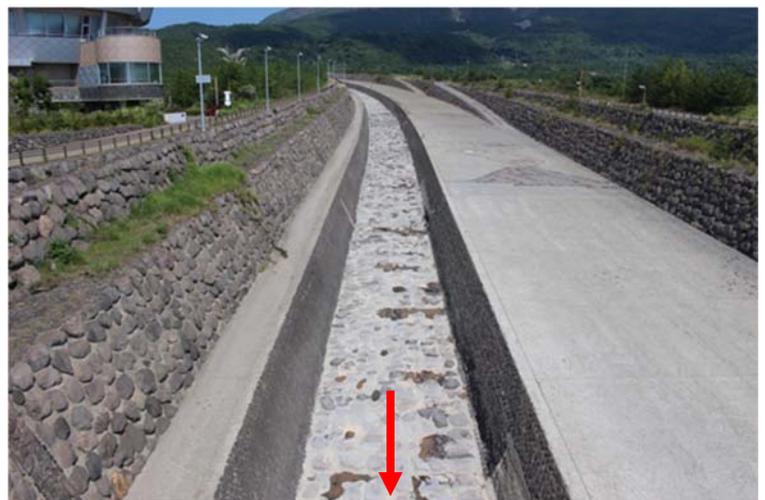
写真② 野尻橋（0k 430）から下流を望む（平成 28 年 9 月 23 日 13 時 00 分頃撮影）

低水路は 0K350 付近まで土砂が堆積している状況

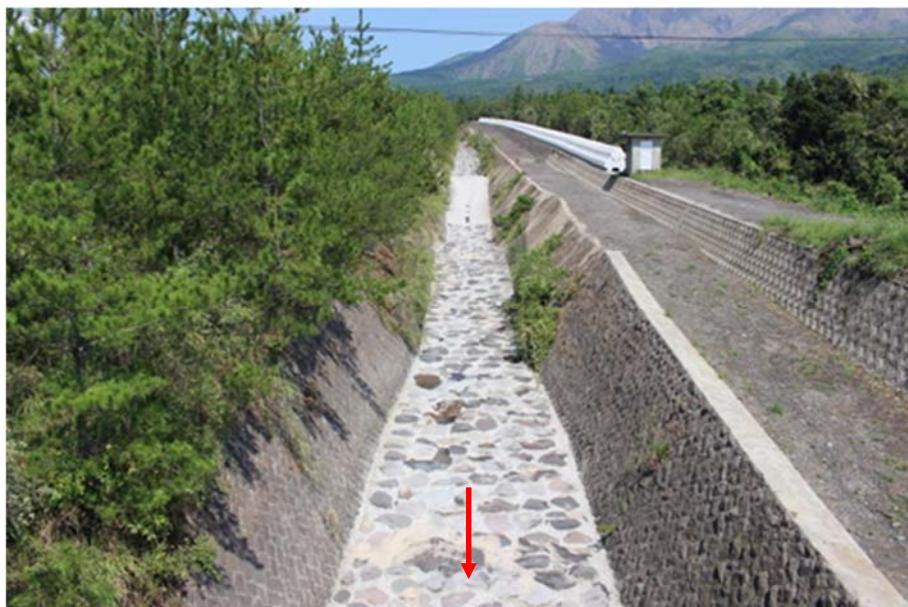
写真③ 持木橋から上流を望む（平成 28 年 9 月 23 日 12 時 30 分頃撮影）

※顕著な土砂堆積は見られない。

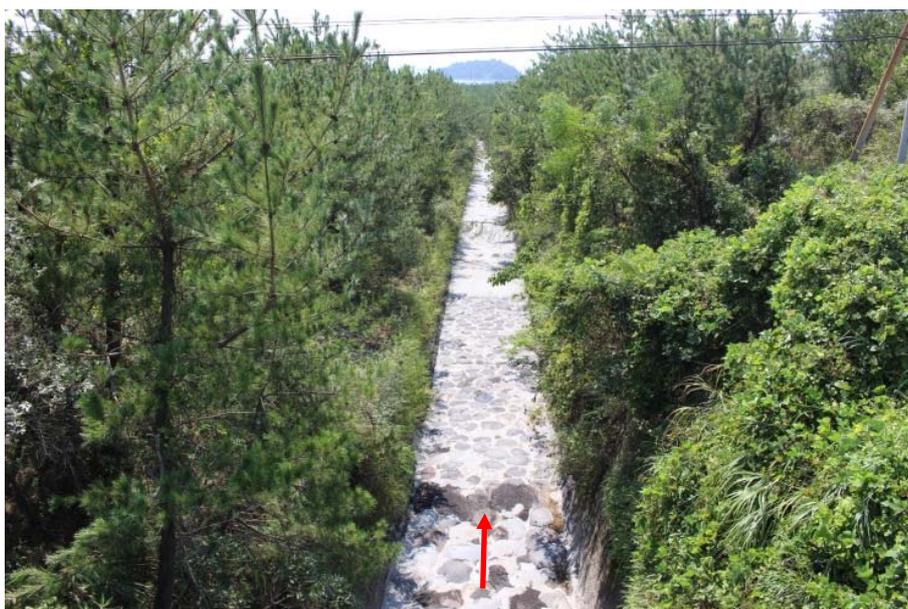
写真④ 持木橋から下流を望む（平成 28 年 9 月 23 日 12 時 30 分頃撮影）

※顕著な土砂堆積は見られない。

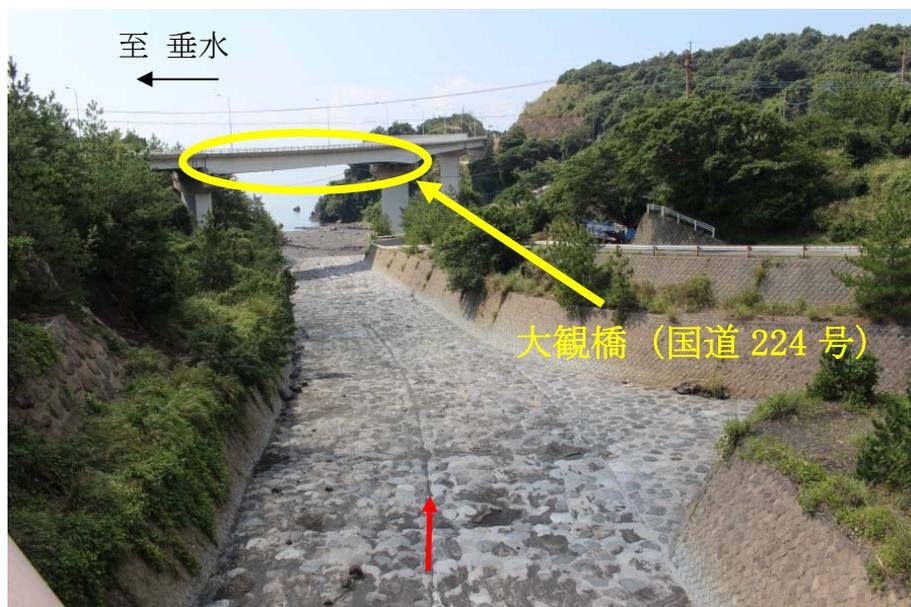
写真⑤ 有村第一橋から下流を望む（平成 28 年 9 月 23 日 11 時 30 分頃撮影）

※顕著な土砂堆積は見られない。

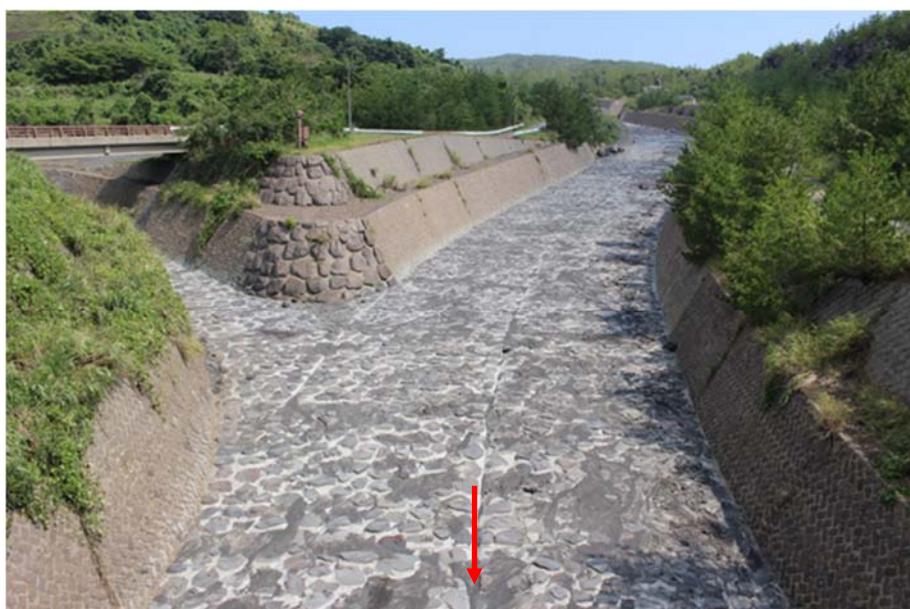
写真⑥ 有村第一橋から上流を望む（平成 28 年 9 月 23 日 11 時 30 分頃撮影）

※顕著な土砂堆積は見られない。

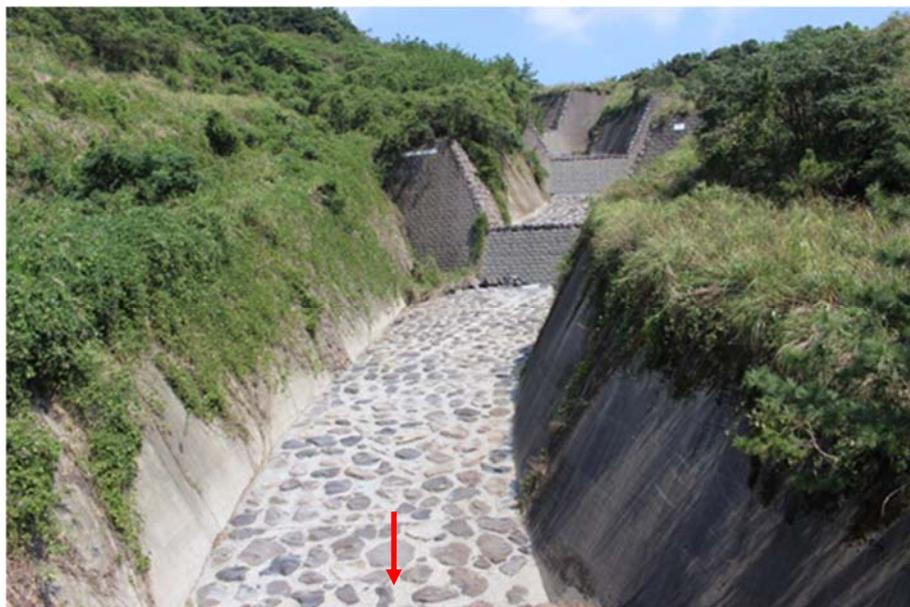
写真⑦ 第一古里橋から上流を望む（平成 28 年 9 月 23 日 11 時 50 分頃撮影）

※顕著な土砂堆積は見られない。

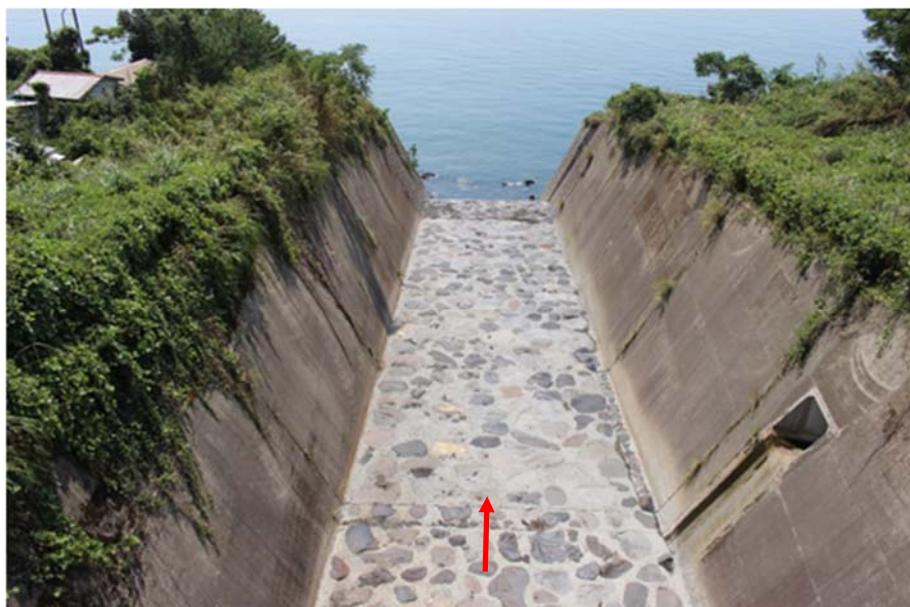
写真⑧ 第一古里橋から下流を望む（平成 28 年 9 月 23 日 11 時 50 分頃撮影）

※顕著な土砂堆積は見られない。

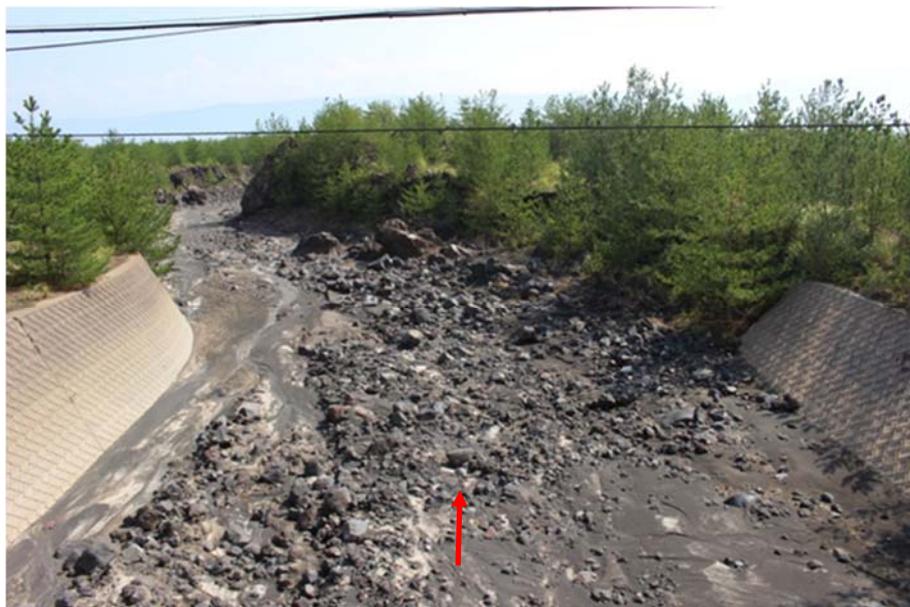
写真⑨ 第一黒神橋から下流を望む（平成 28 年 9 月 23 日 10 時 20 分頃撮影）

※第一黒神橋の下流は堆積、上流は浸食がみられる。

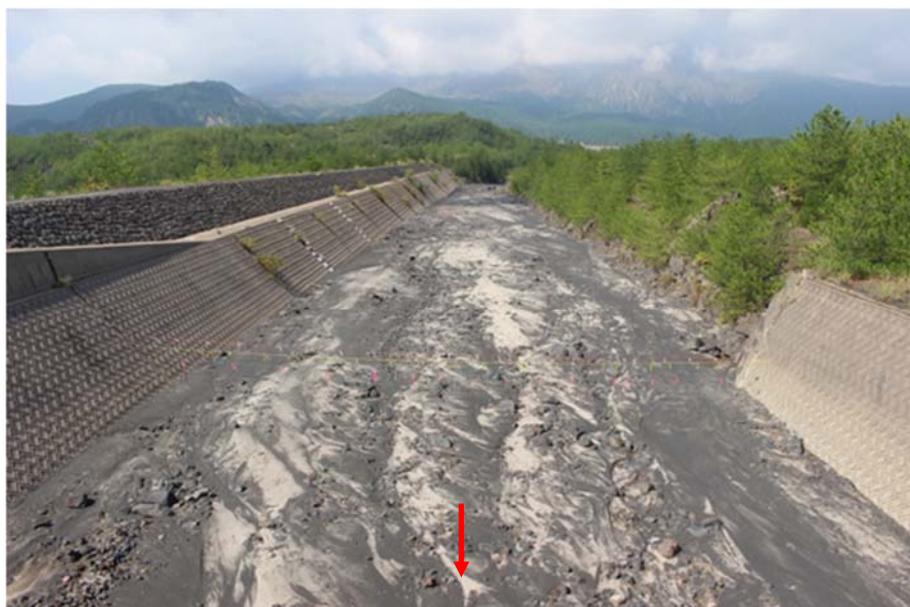
写真⑩ 第一黒神橋から上流を望む（平成 28 年 9 月 23 日 10 時 20 分頃撮影）

※第一黒神橋の下流は堆積、上流は浸食がみられる。
