平成 30 年 9 月 5 日
九州地方整備局
大隅河川国道事務所

平成 30 年土石流調査情報（桜島地域） 第 19 報（臨時報告）

（通算第 206 号）

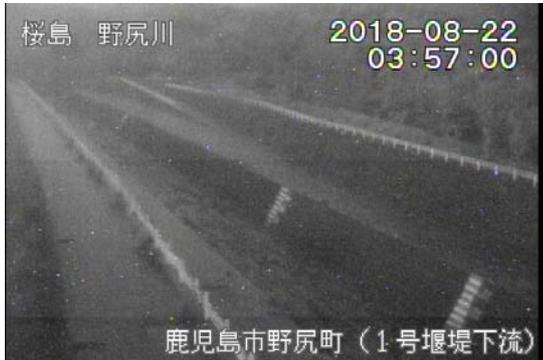
野尻川 1 号ダム下流

【平成 30 年 8 月 22 日の降雨時における土石流発生状況】

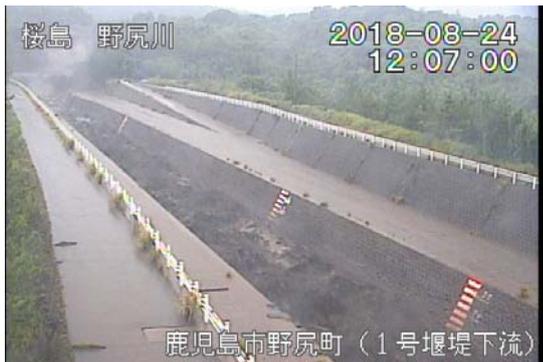
野尻川 1 号ダム下流

【平成 30 年 8 月 24 日の降雨時における土石流発生状況】

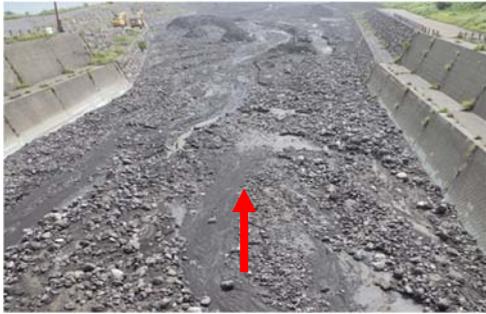
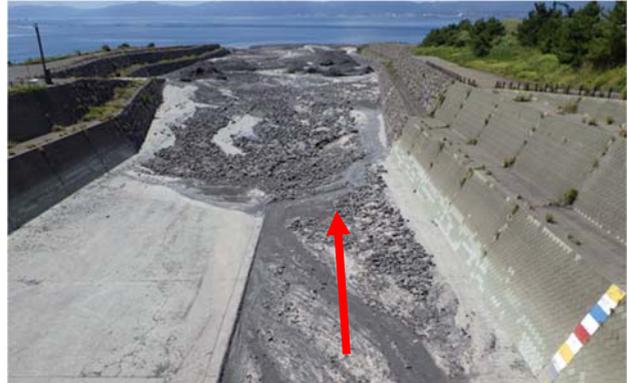
写真① 野尻橋から下流を望む（平成 30 年 8 月 27 日撮影）

※野尻橋下流は、0k350 より下流で高水敷に土砂が堆積
野尻橋上流は、0k500 より下流で低水路内に土砂が堆積

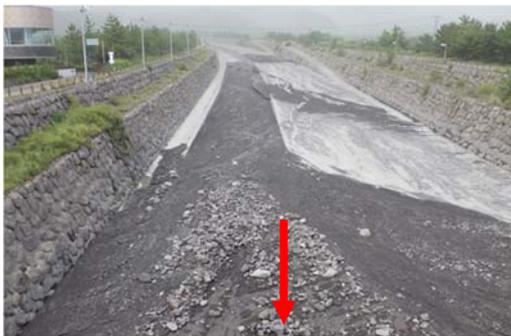
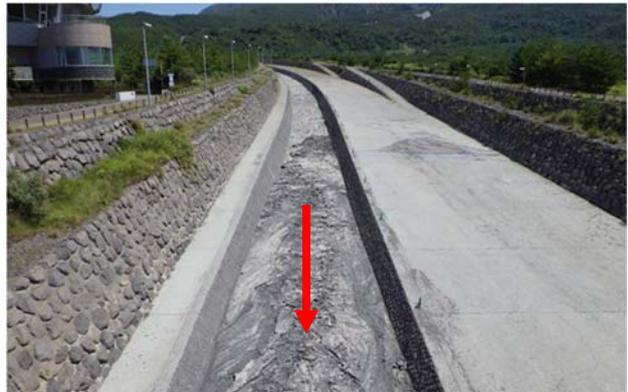
写真② 野尻橋から上流を望む（平成 30 年 8 月 27 日撮影）

※野尻橋下流は、0k350 より下流で高水敷に土砂が堆積
野尻橋上流は、0k500 より下流で低水路内に土砂が堆積

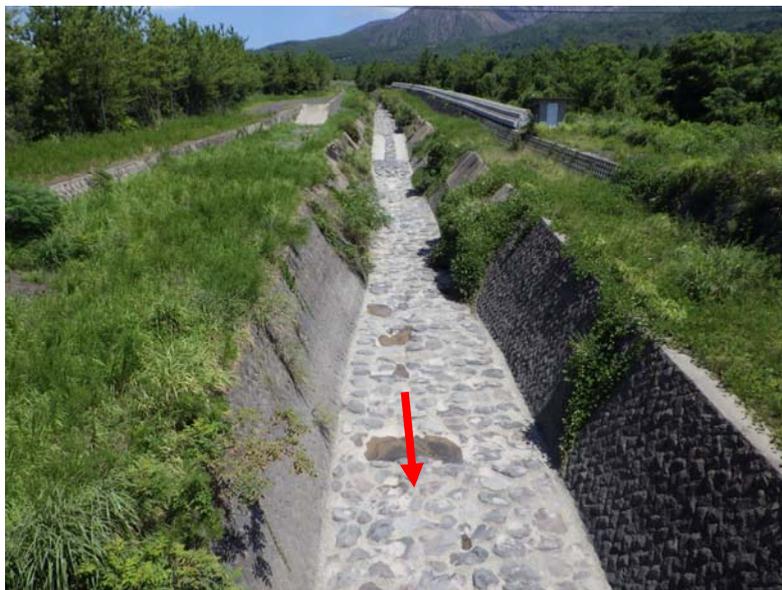
写真① 持木橋から上流を望む（平成 30 年 8 月 27 日撮影）

※持木川上流部において、低水路内に土砂の堆積は確認出来ない。

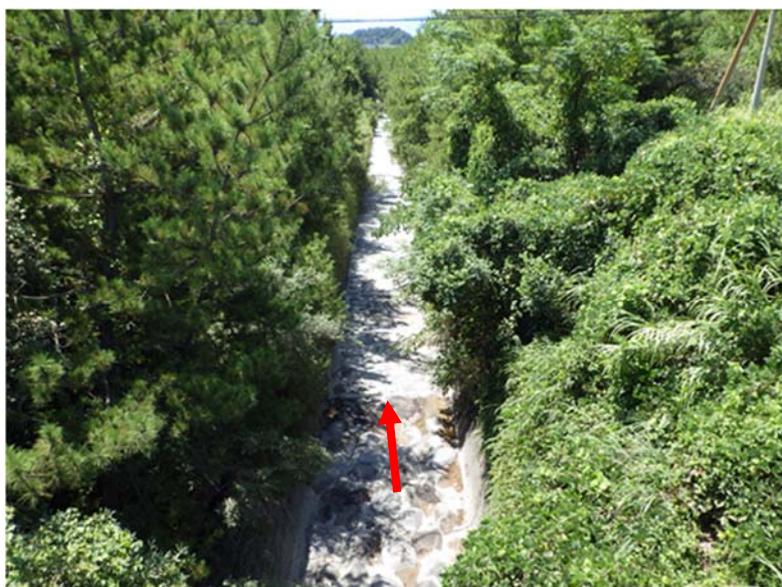
写真② 持木橋から下流を望む（平成 30 年 8 月 27 日撮影）

※持木川下流部において、低水路内に土砂の堆積は確認出来ない。

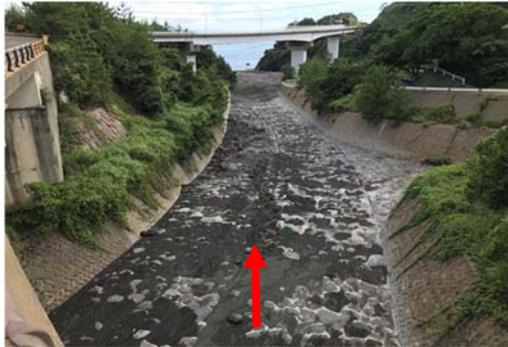
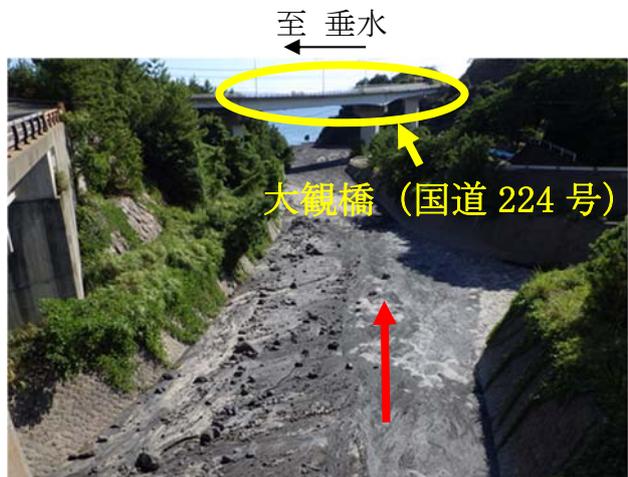
写真① 有村第一橋から下流を望む（平成 30 年 8 月 27 日撮影）

※目視による確認では、大きな変化は確認されない。

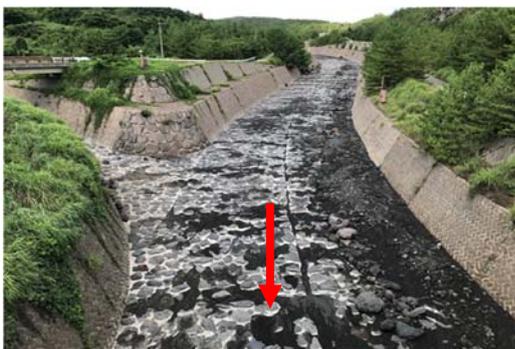
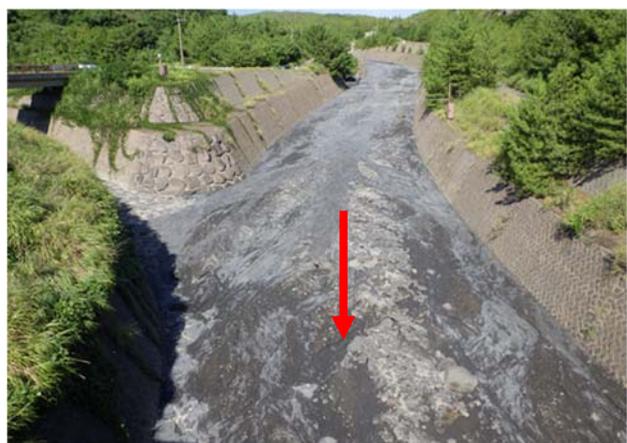
写真② 有村第一橋から上流を望む（平成 30 年 8 月 27 日撮影）

※目視による確認では、大きな変化は確認されない。

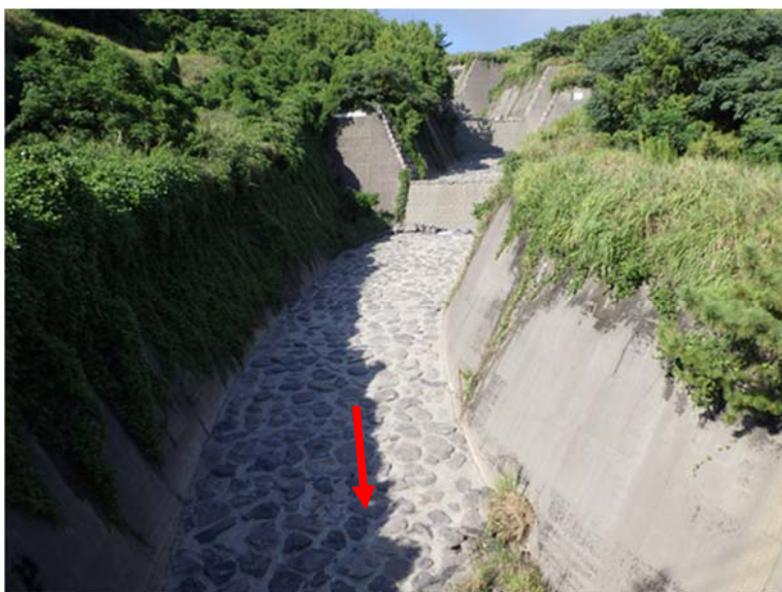
写真① 第一古里橋から上流を望む（平成 30 年 8 月 27 日撮影）

※第一古里橋上流部において、低水路内に土砂の堆積は確認されない。

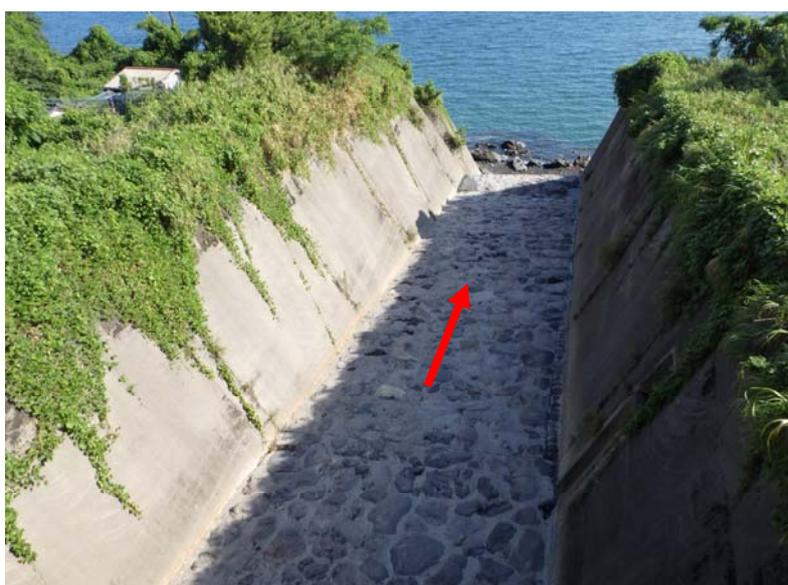
写真② 第一古里橋から下流を望む（平成 30 年 8 月 27 日撮影）

※第一古里橋下流部において、低水路内に土砂の堆積は確認されない。
