平成30年10月16日
九州地方整備局
大隅河川国道事務所

平成30年土石流調査情報（桜島地域） 第22報（臨時報告）

（通算第209号）

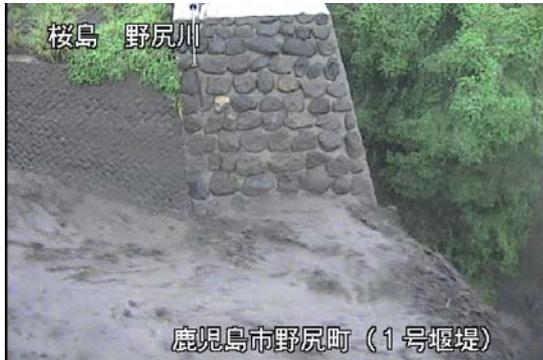
野尻川 1 号ダム右岸

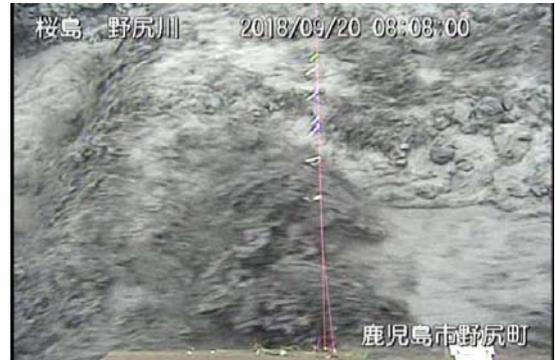
野尻川 7 号ダム

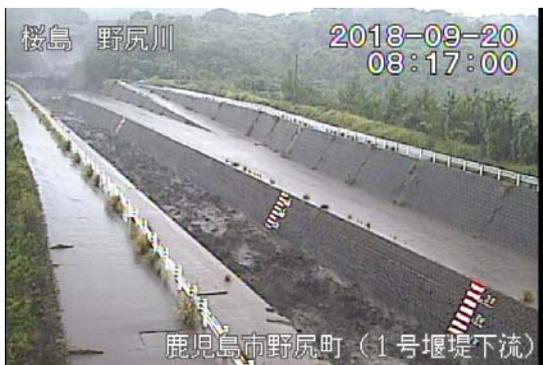
野尻川 1 号ダム下流

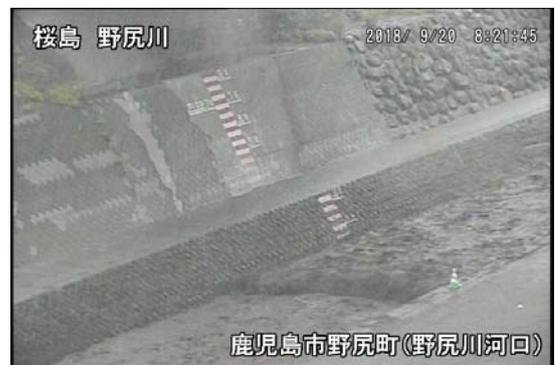
野尻川河口

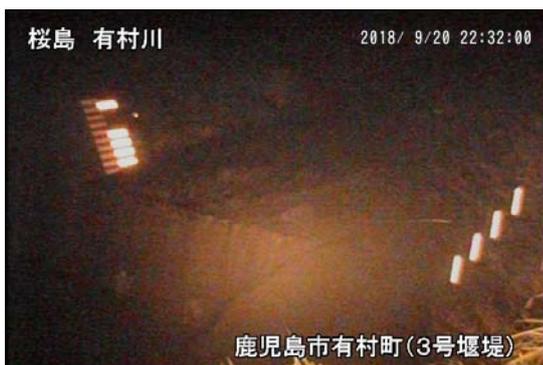
有村川 3 号ダム

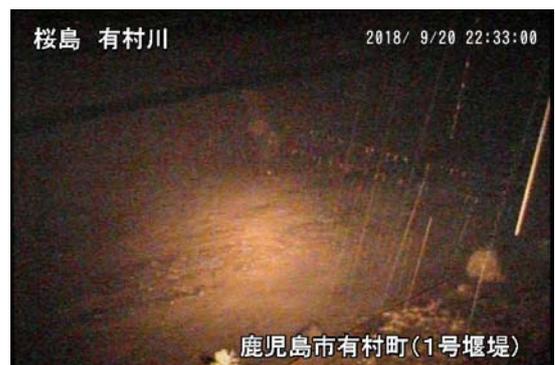
有村川 1 号堰堤

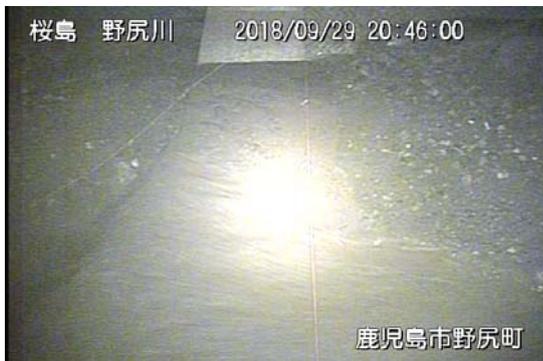
野尻川 7 号ダム

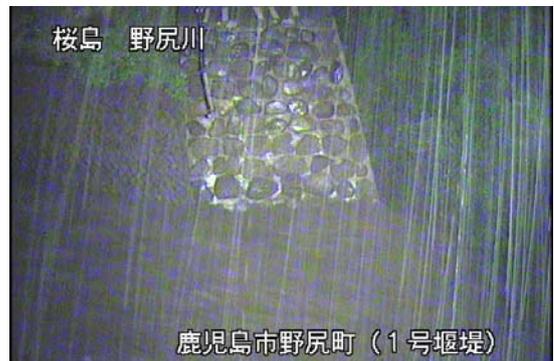
野尻川 1 号ダム右岸

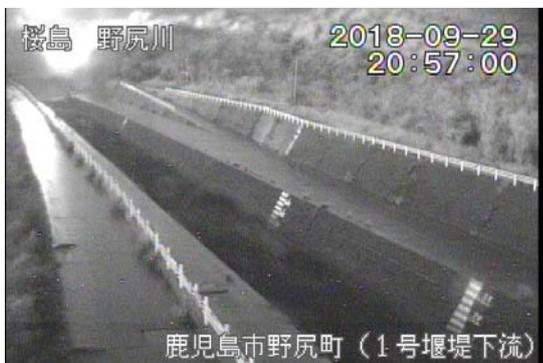
野尻川 1 号ダム下流

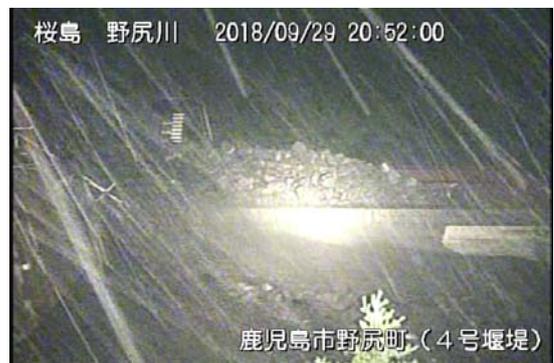
野尻川 4 号ダム右岸

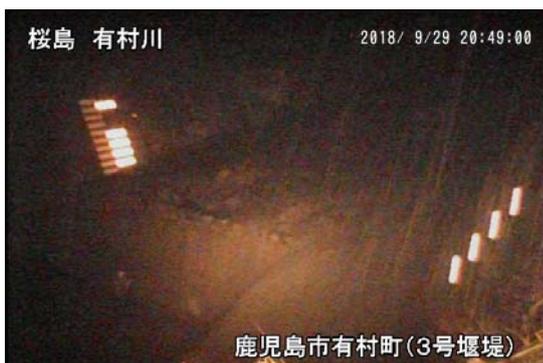
有村川 3 号ダム

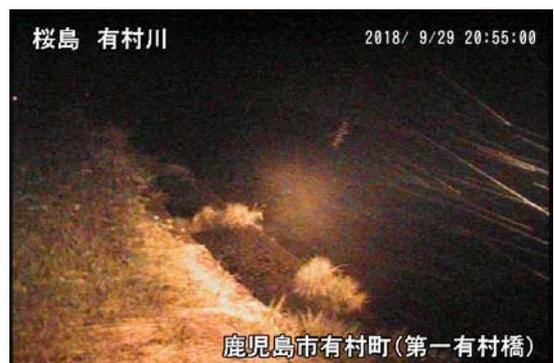
有村川 1 号橋上流右岸

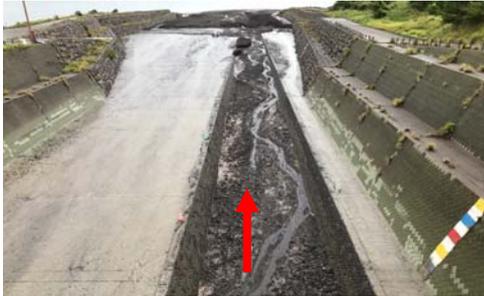
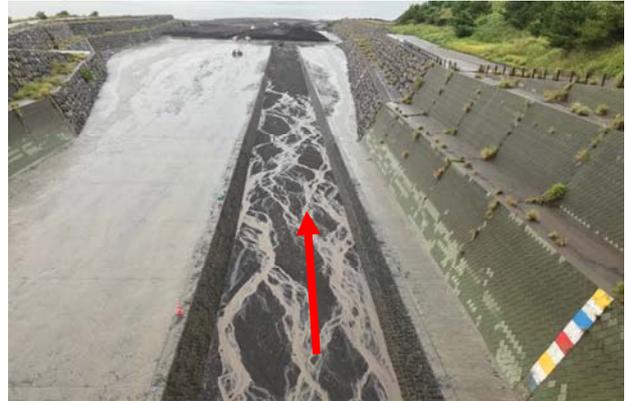
写真① 野尻橋から下流を望む（平成 30 年 9 月 21 日撮影）

※高水敷は、除石工事の進捗により 0k100 まで掘削が完了しており、土石流後も 0k100 より下流に土砂が堆積した状態。低水路内は 0k500 より下流に土砂が堆積している。

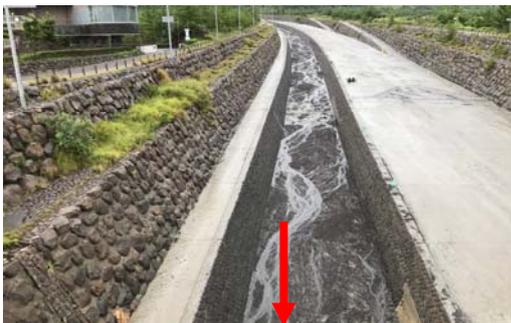
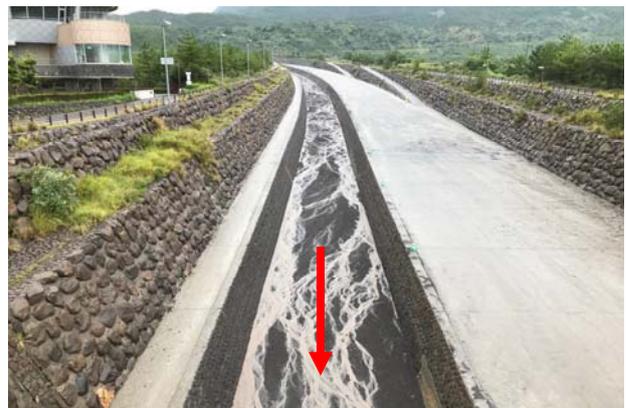
写真② 野尻橋から上流を望む（平成 30 年 9 月 21 日撮影）

※高水敷は、除石工事の進捗により 0k100 まで掘削が完了しており、土石流後も 0k100 より下流に土砂が堆積した状態。低水路内は 0k500 より下流に土砂が堆積している。

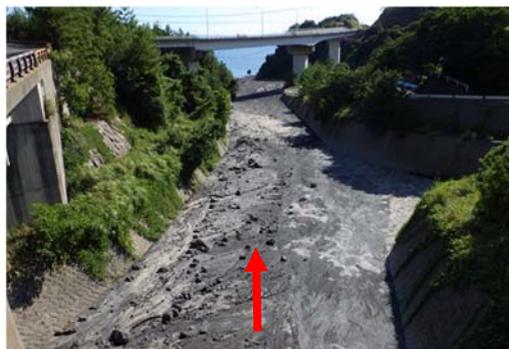
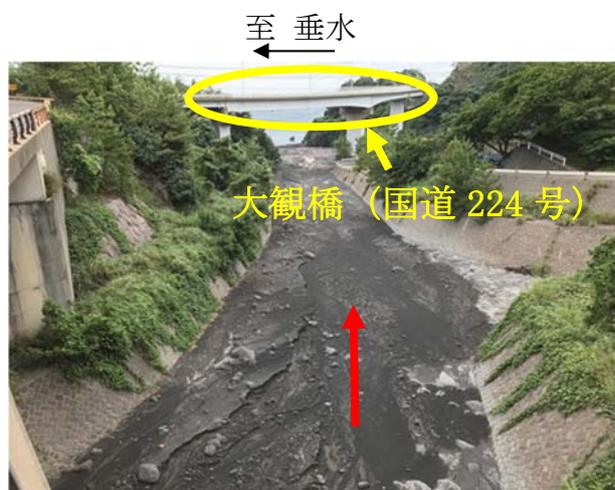
写真① 有村第一橋から下流を望む（平成 30 年 9 月 26 日撮影）

※低水路内に若干の堆積が確認される。

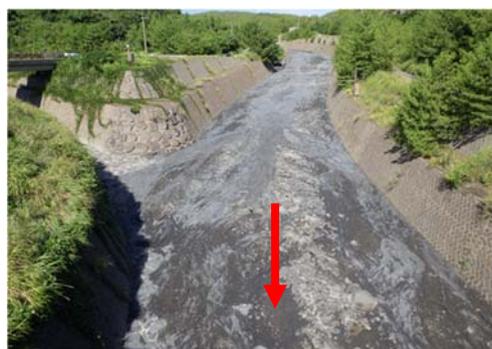
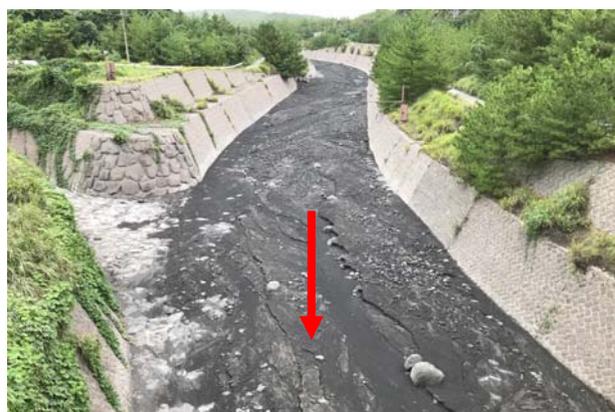
写真② 有村第一橋から上流を望む（平成 30 年 9 月 26 日撮影）

※低水路内に若干の堆積が確認される。

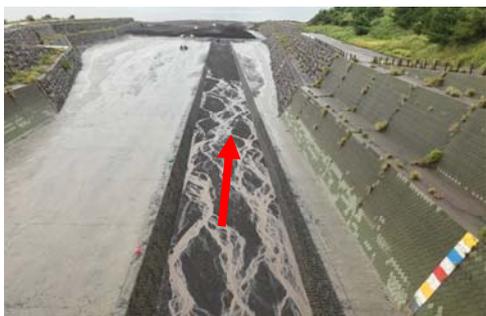
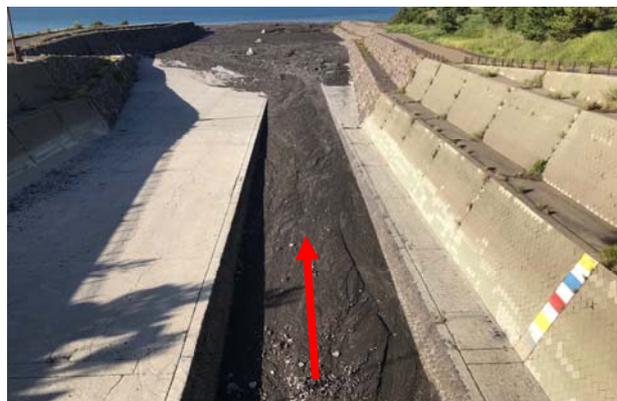
写真① 野尻橋から下流を望む（平成 30 年 10 月 1 日撮影）

※高水敷上は、0k300 より下流に土砂が堆積しており、
低水路内は、野尻橋（0k450）付近より下流に土砂が堆積
している。

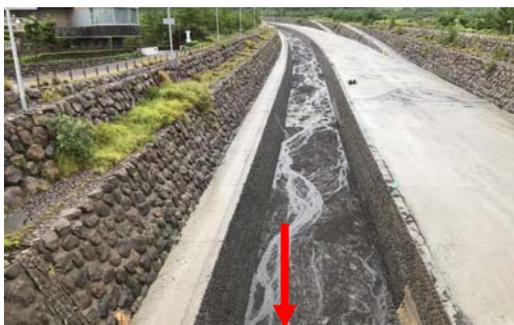
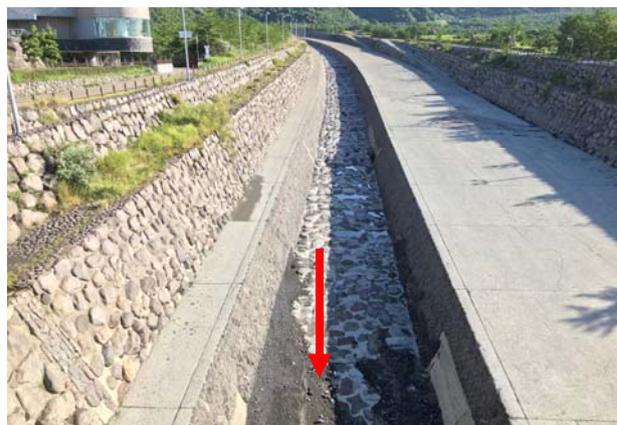
写真② 野尻橋から上流を望む（平成 30 年 10 月 1 日撮影）

※高水敷上は、0k300 より下流に土砂が堆積しており、
低水路内は、野尻橋（0k450）付近より下流に土砂が堆積
している。

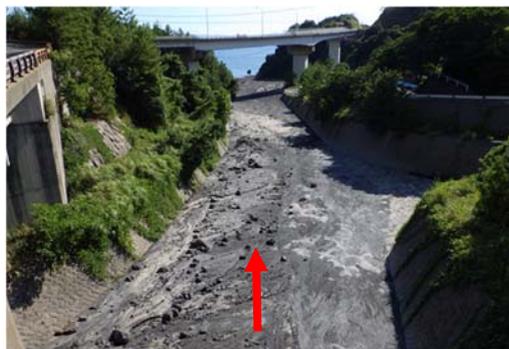
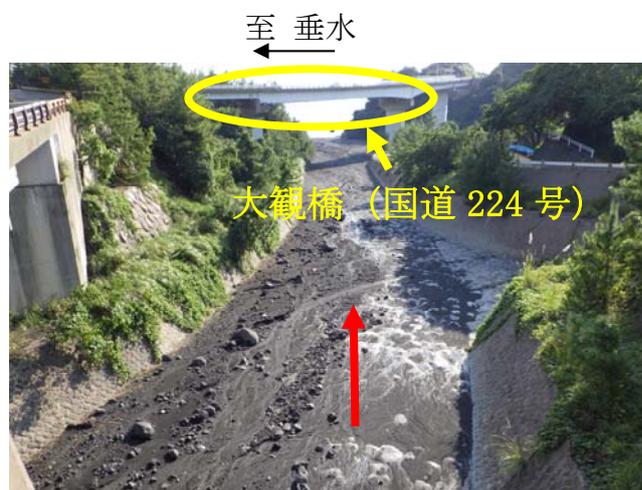
写真① 有村第一橋から下流を望む（平成 30 年 10 月 1 日撮影）

※低水路内に若干の堆積が確認される。

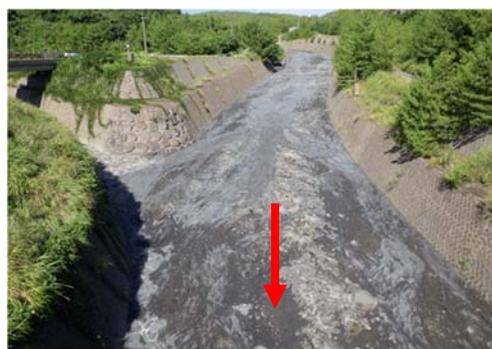
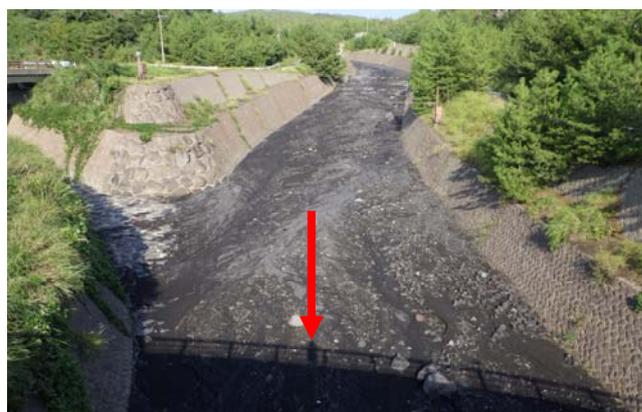
写真② 有村第一橋から上流を望む（平成 30 年 10 月 1 日撮影）

※低水路内に若干の堆積が確認される。
