平成30年10月16日  
九州地方整備局  
大隅河川国道事務所

## 平成30年土石流調査情報（桜島地域） 第22報（臨時報告）

（通算第209号）

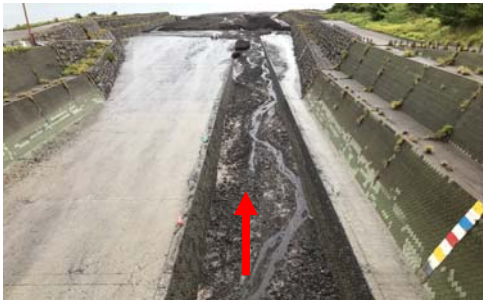
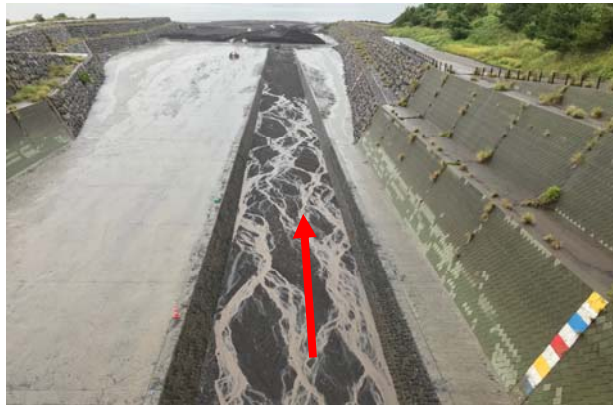
写真① 野尻橋から下流を望む（平成 30 年 9 月 21 日撮影）

※高水敷は、除石工事の進捗により 0k100 まで掘削が完了しており、土石流後も 0k100 より下流に土砂が堆積した状態。低水路内は 0k500 より下流に土砂が堆積している。

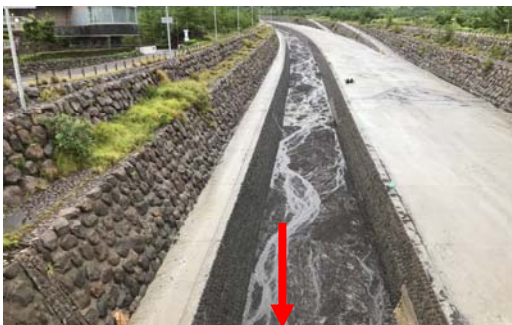
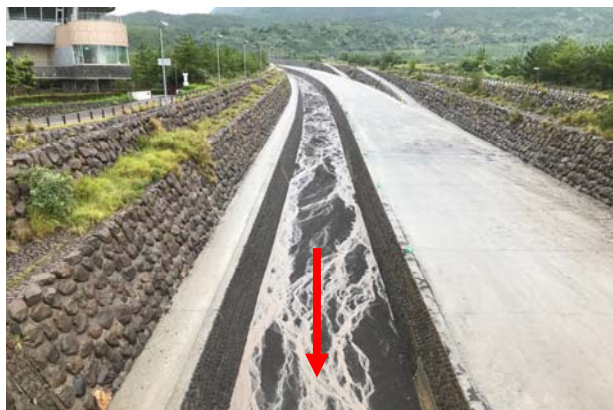
写真② 野尻橋から上流を望む（平成 30 年 9 月 21 日撮影）

※高水敷は、除石工事の進捗により 0k100 まで掘削が完了しており、土石流後も 0k100 より下流に土砂が堆積した状態。低水路内は 0k500 より下流に土砂が堆積している。

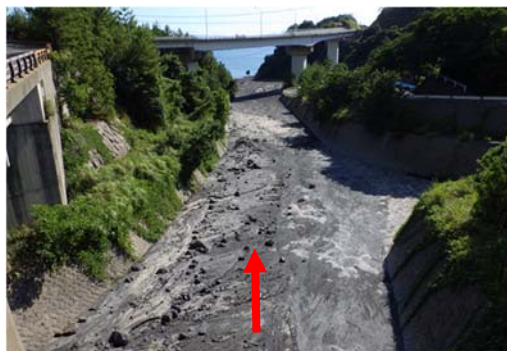
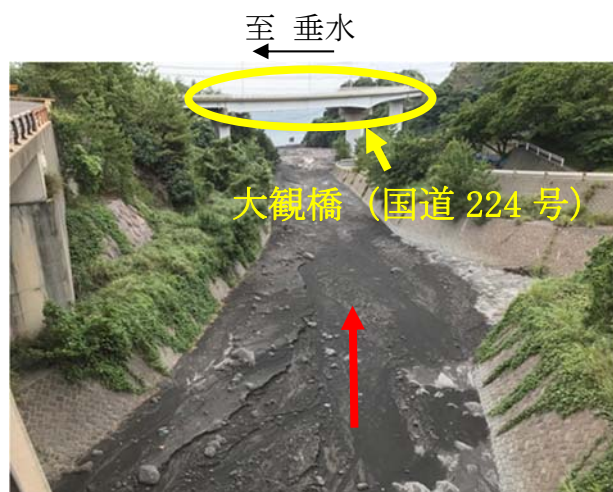
写真① 有村第一橋から下流を望む（平成 30 年 9 月 26 日撮影）

※低水路内に若干の堆積が確認される。

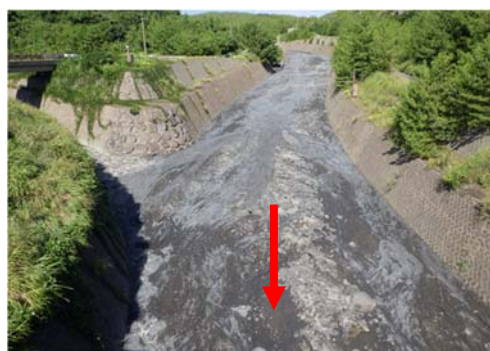
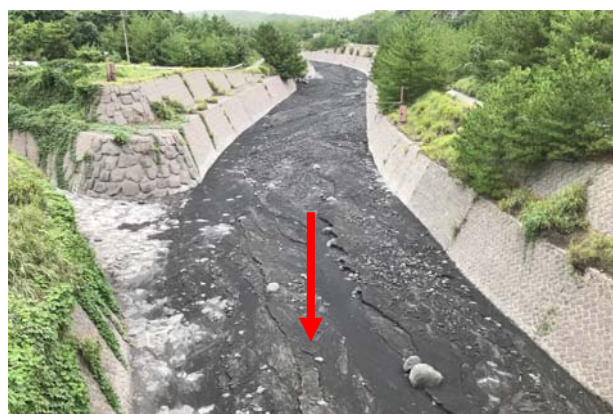
写真② 有村第一橋から上流を望む（平成 30 年 9 月 26 日撮影）

※低水路内に若干の堆積が確認される。

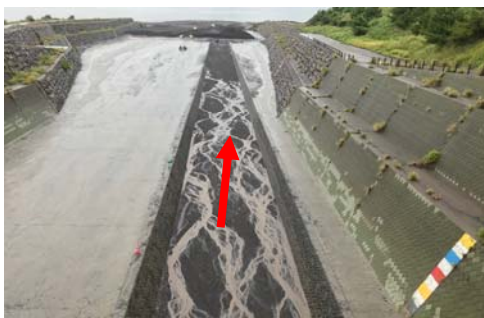
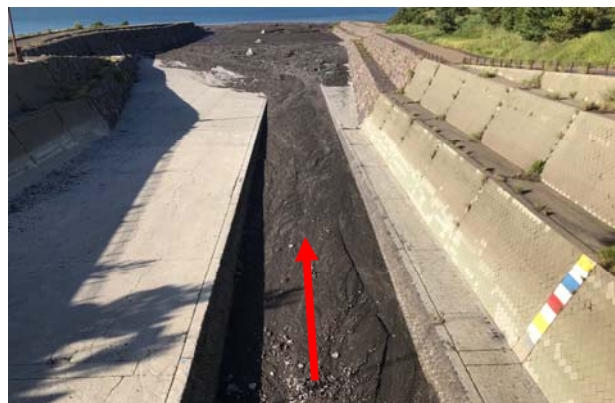
写真① 野尻橋から下流を望む（平成 30 年 10 月 1 日撮影）

※高水敷上は、0k300 より下流に土砂が堆積しており、  
低水路内は、野尻橋（0k450）付近より下流に土砂が堆積  
している。

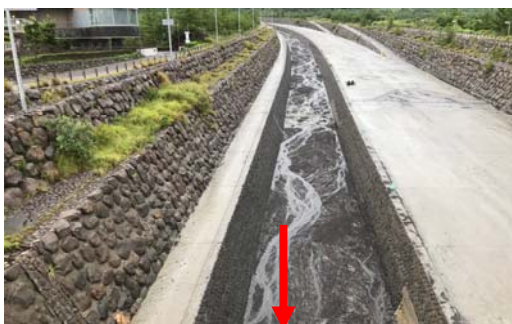
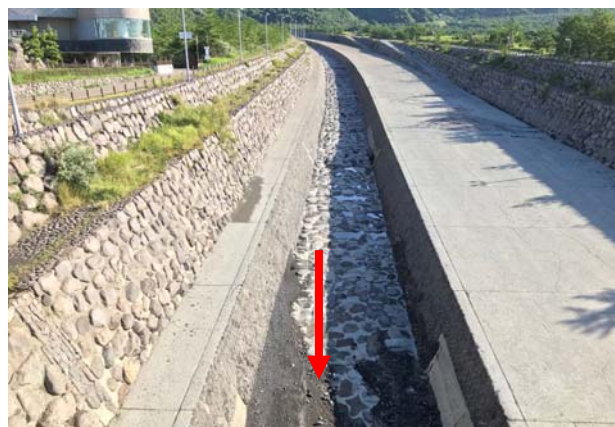
写真② 野尻橋から上流を望む（平成 30 年 10 月 1 日撮影）

※高水敷上は、0k300 より下流に土砂が堆積しており、  
低水路内は、野尻橋（0k450）付近より下流に土砂が堆積  
している。

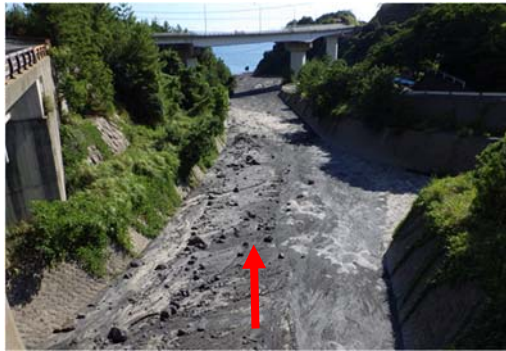
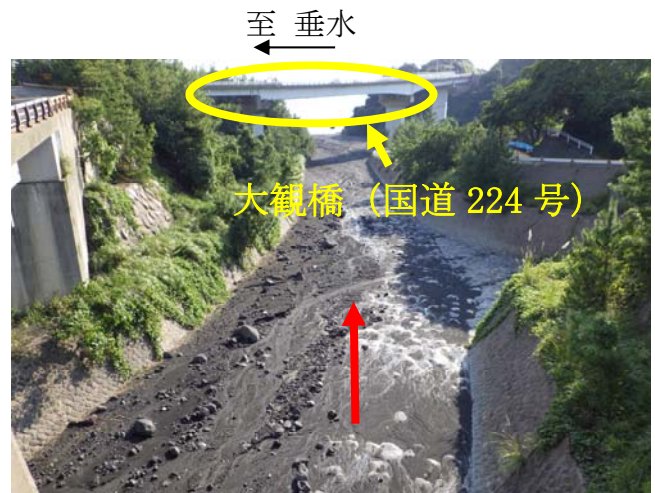
写真① 有村第一橋から下流を望む（平成 30 年 10 月 1 日撮影）

※低水路内に若干の堆積が確認される。

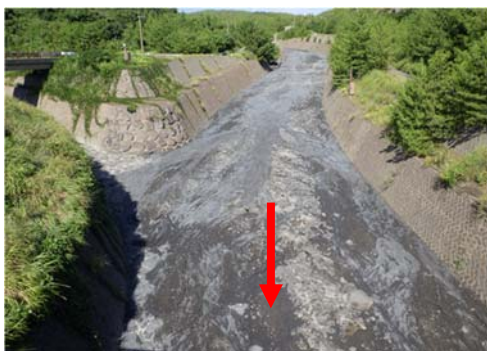
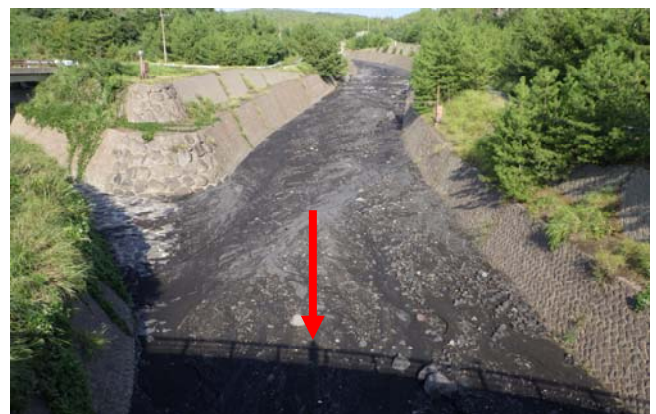
写真② 有村第一橋から上流を望む（平成 30 年 10 月 1 日撮影）

※低水路内に若干の堆積が確認される。
