平成 31 年 3 月 18 日  
九州地方整備局  
大隅河川国道事務所

## 平成 31 年土石流調査情報（桜島地域） 第 4 報（臨時報告）

（通算第 215 号）

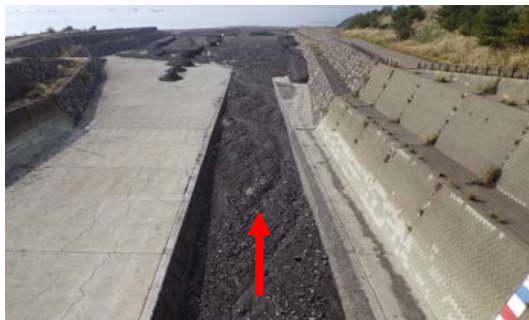
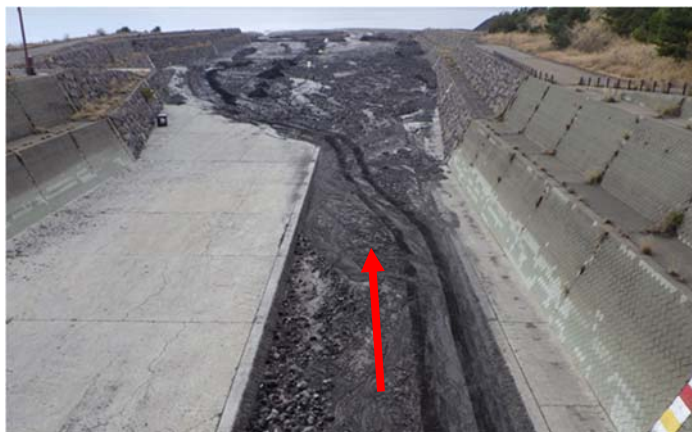
写真① 野尻橋から下流を望む（平成 31 年 2 月 20 日撮影）

※高水敷上は、0k300 より下流に土砂が堆積している。

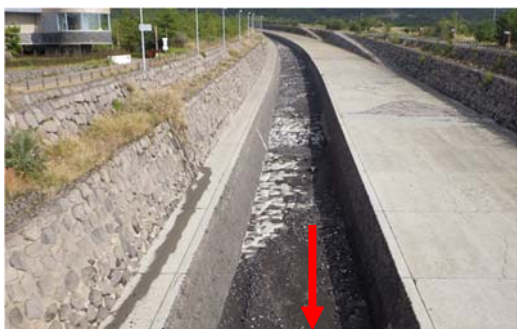
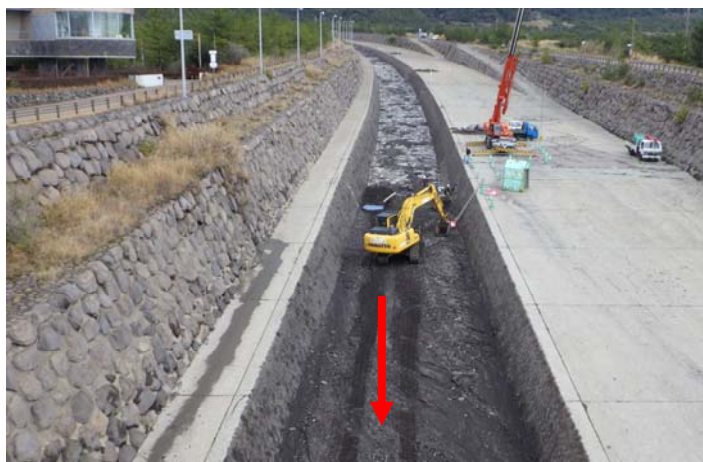
写真② 野尻橋から上流を望む（平成 31 年 2 月 20 日撮影）

※低水路内は、0k500 付近（出張所横）より下流に土砂が堆積している。

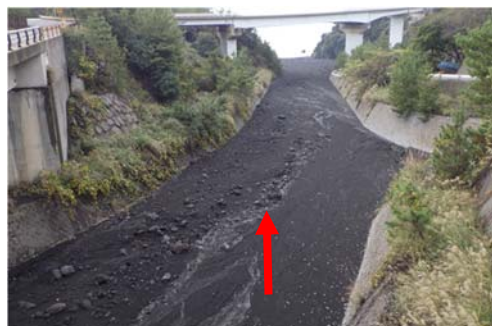
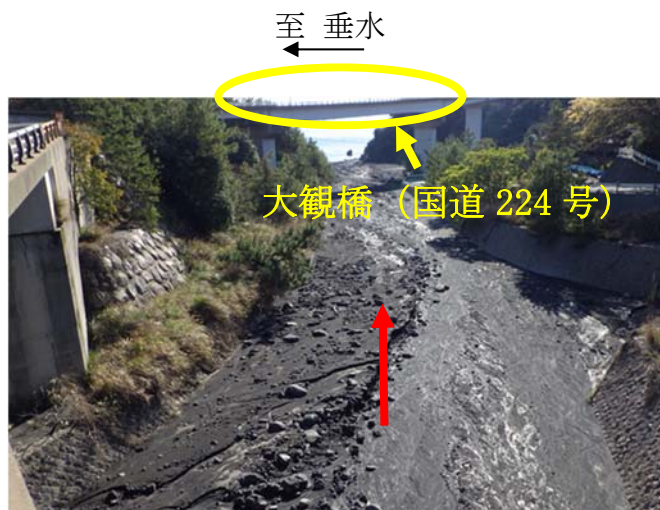
写真① 有村第一橋から下流を望む（平成 31 年 2 月 20 日撮影）

※低水路内に土砂の堆積が確認される。

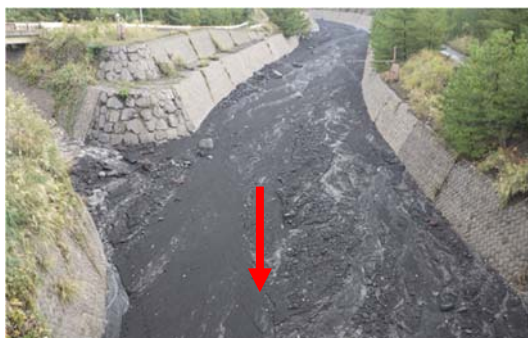
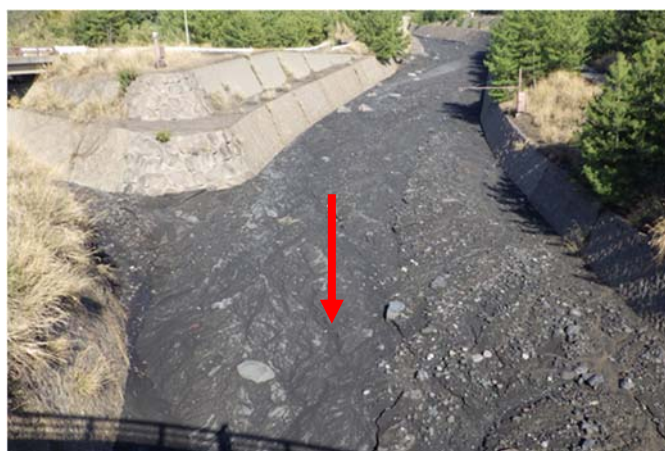
写真② 有村第一橋から上流を望む（平成 31 年 2 月 20 日撮影）

※低水路内に土砂の堆積が確認される。

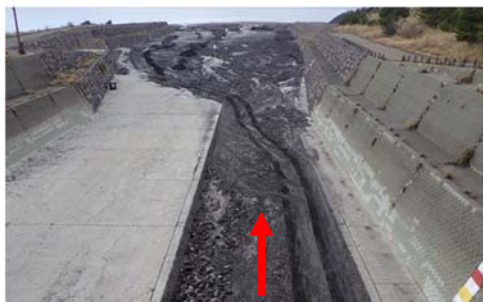
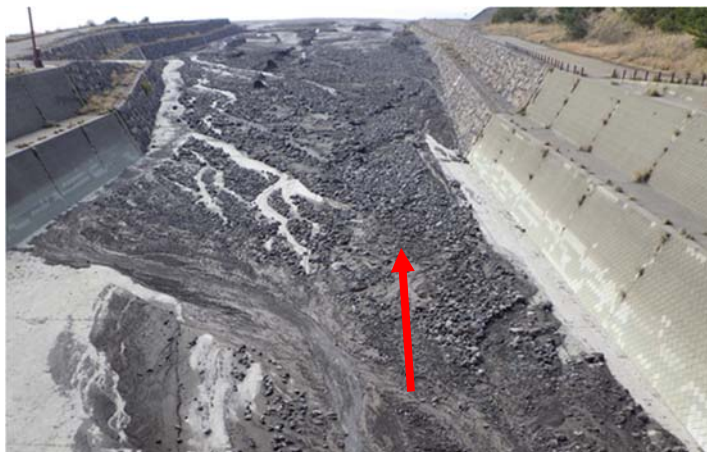
写真① 野尻橋から下流を望む（平成 31 年 3 月 5 日撮影）

※高水敷上は、0k400 より下流に土砂が堆積している。

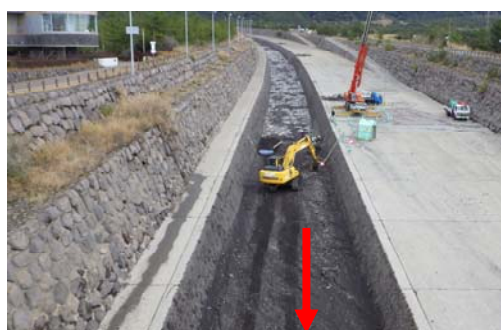
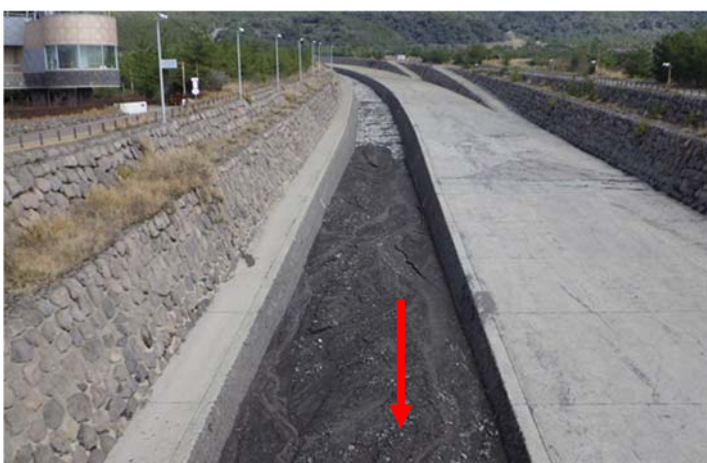
写真② 野尻橋から上流を望む（平成 31 年 3 月 5 日撮影）

※低水路内は、0k600 付近より下流に土砂が堆積している。

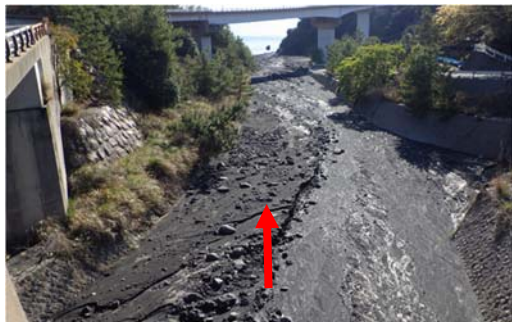
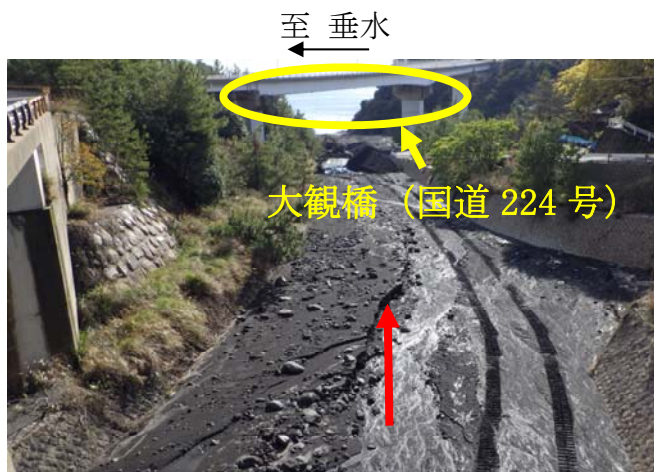
写真① 有村第一橋から下流を望む（平成 31 年 3 月 4 日撮影）

※低水路内に土砂の堆積が確認される。

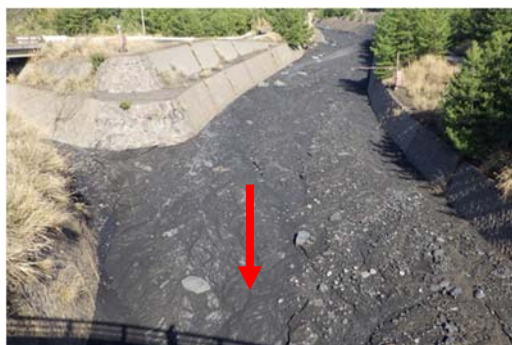
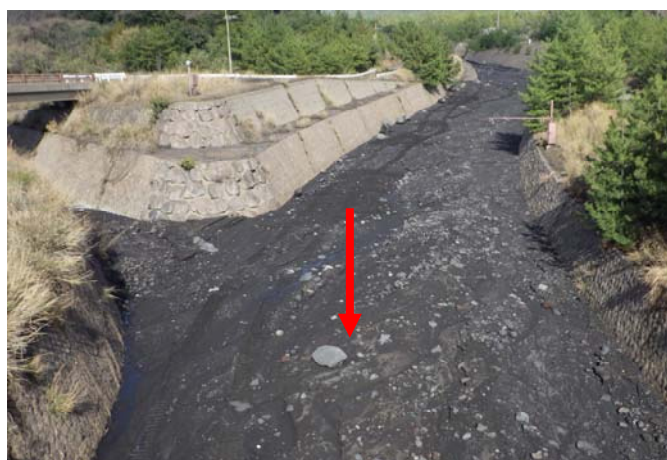
写真② 有村第一橋から上流を望む（平成 31 年 3 月 4 日撮影）

※低水路内に土砂の堆積が確認される。

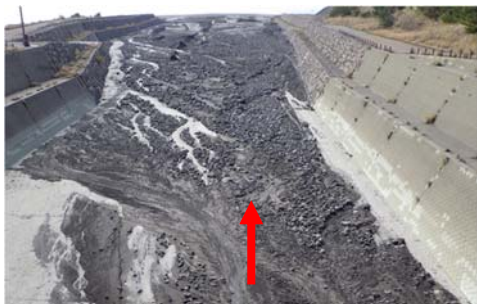
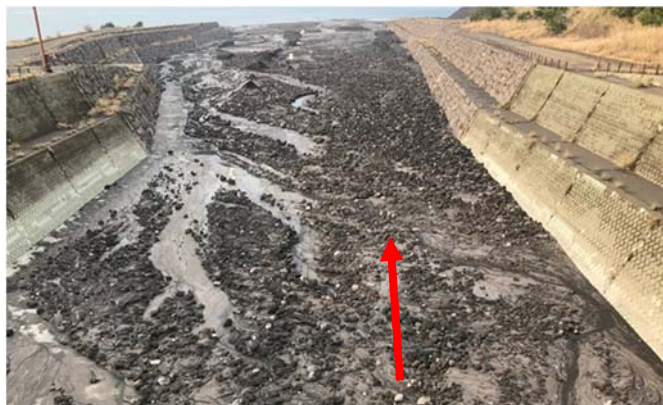
写真① 野尻橋から下流を望む（平成 31 年 3 月 7 日撮影）

※高水敷上は、0k450 より下流に土砂が堆積している。

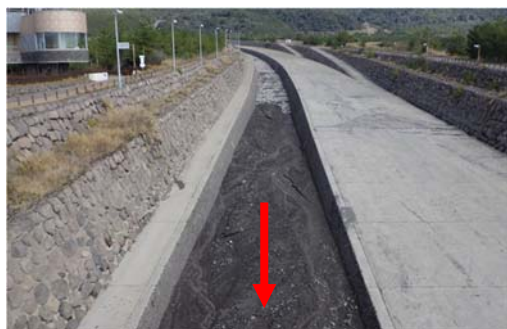
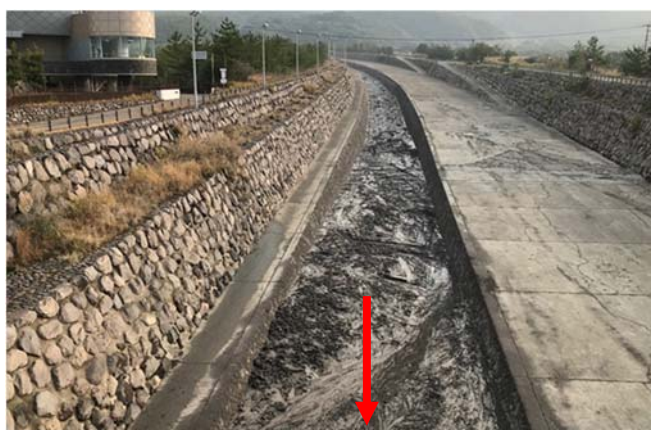
写真② 野尻橋から上流を望む（平成 31 年 3 月 7 日撮影）

※低水路内は、0k600 付近より下流に土砂が堆積している。

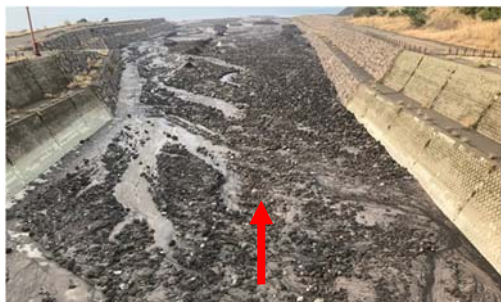
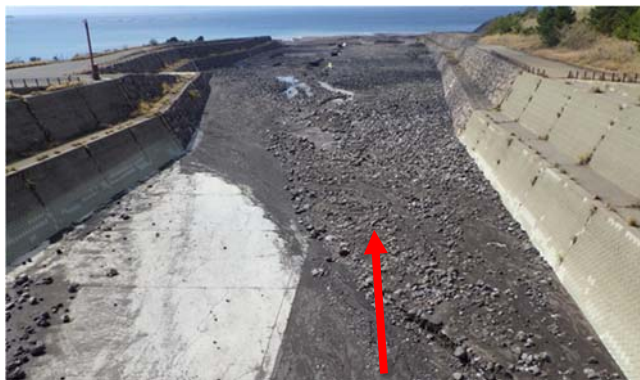
写真① 野尻橋から下流を望む（平成 31 年 3 月 11 日撮影）

※河口部は大きな変化はなく、高水敷上は、0k450 より下流に土砂が堆積している。

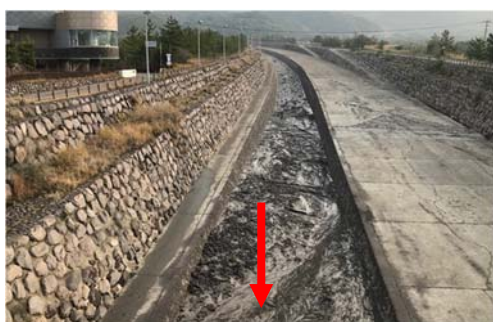
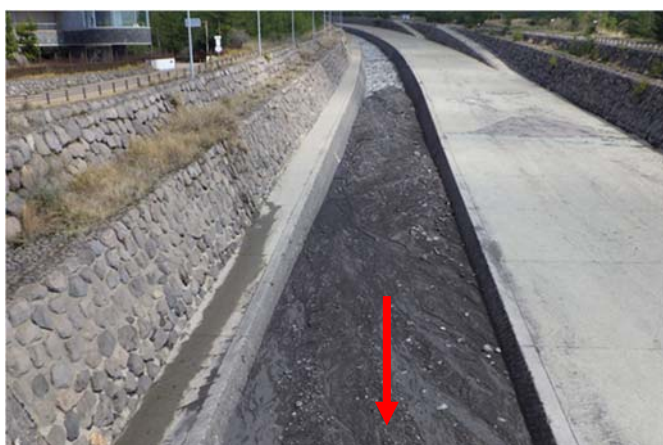
写真② 野尻橋から上流を望む（平成 31 年 3 月 11 日撮影）

※低水路内は、0k600 付近より下流に土砂が堆積している。

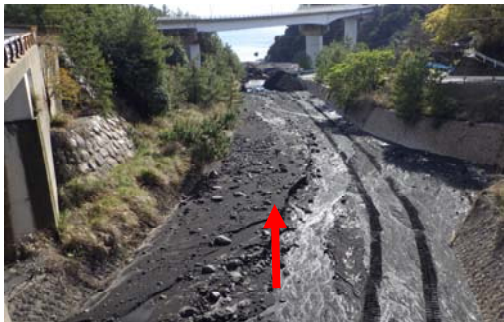
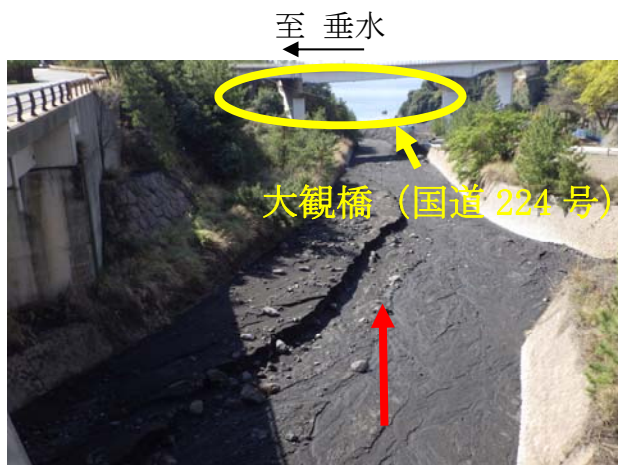
写真① 有村第一橋から下流を望む（平成 31 年 3 月 11 日撮影）

※低水路内に土砂の堆積が確認される。

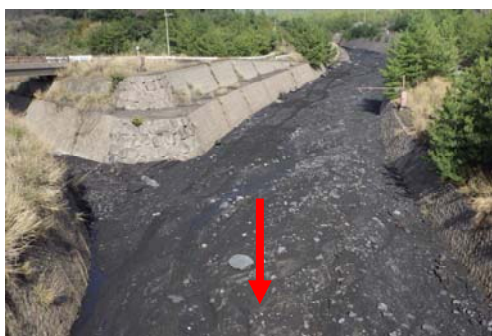
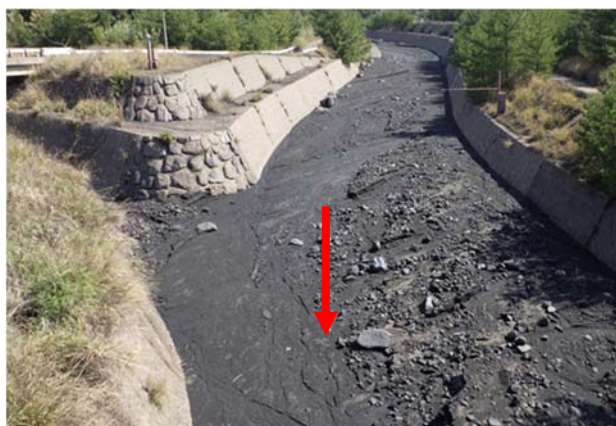
写真② 有村第一橋から上流を望む（平成 31 年 3 月 11 日撮影）

※低水路内に土砂の堆積が確認される。
